**DIGA DI BADANA
INTERVENTI DI MANUTENZIONE STRAORDINARIA
PROGETTO DEFINITIVO**

**Studio Preliminare Ambientale
Per la verifica di Assoggettabilità**

PREPARATO DA	Dr. Geol. Luciano Minetti Dr. Geol. Guido Paliaga Arch. Gioia Gibelli Ing. Osvaldo Strafella	EMISSIONE	Finale
		REVISIONE	0
CONTROLLATO DA	Dr. Geol. Carlo Baracco	n° pagine di questo documento 126	
DATA DI EMISSIONE	Genova, Marzo 2016

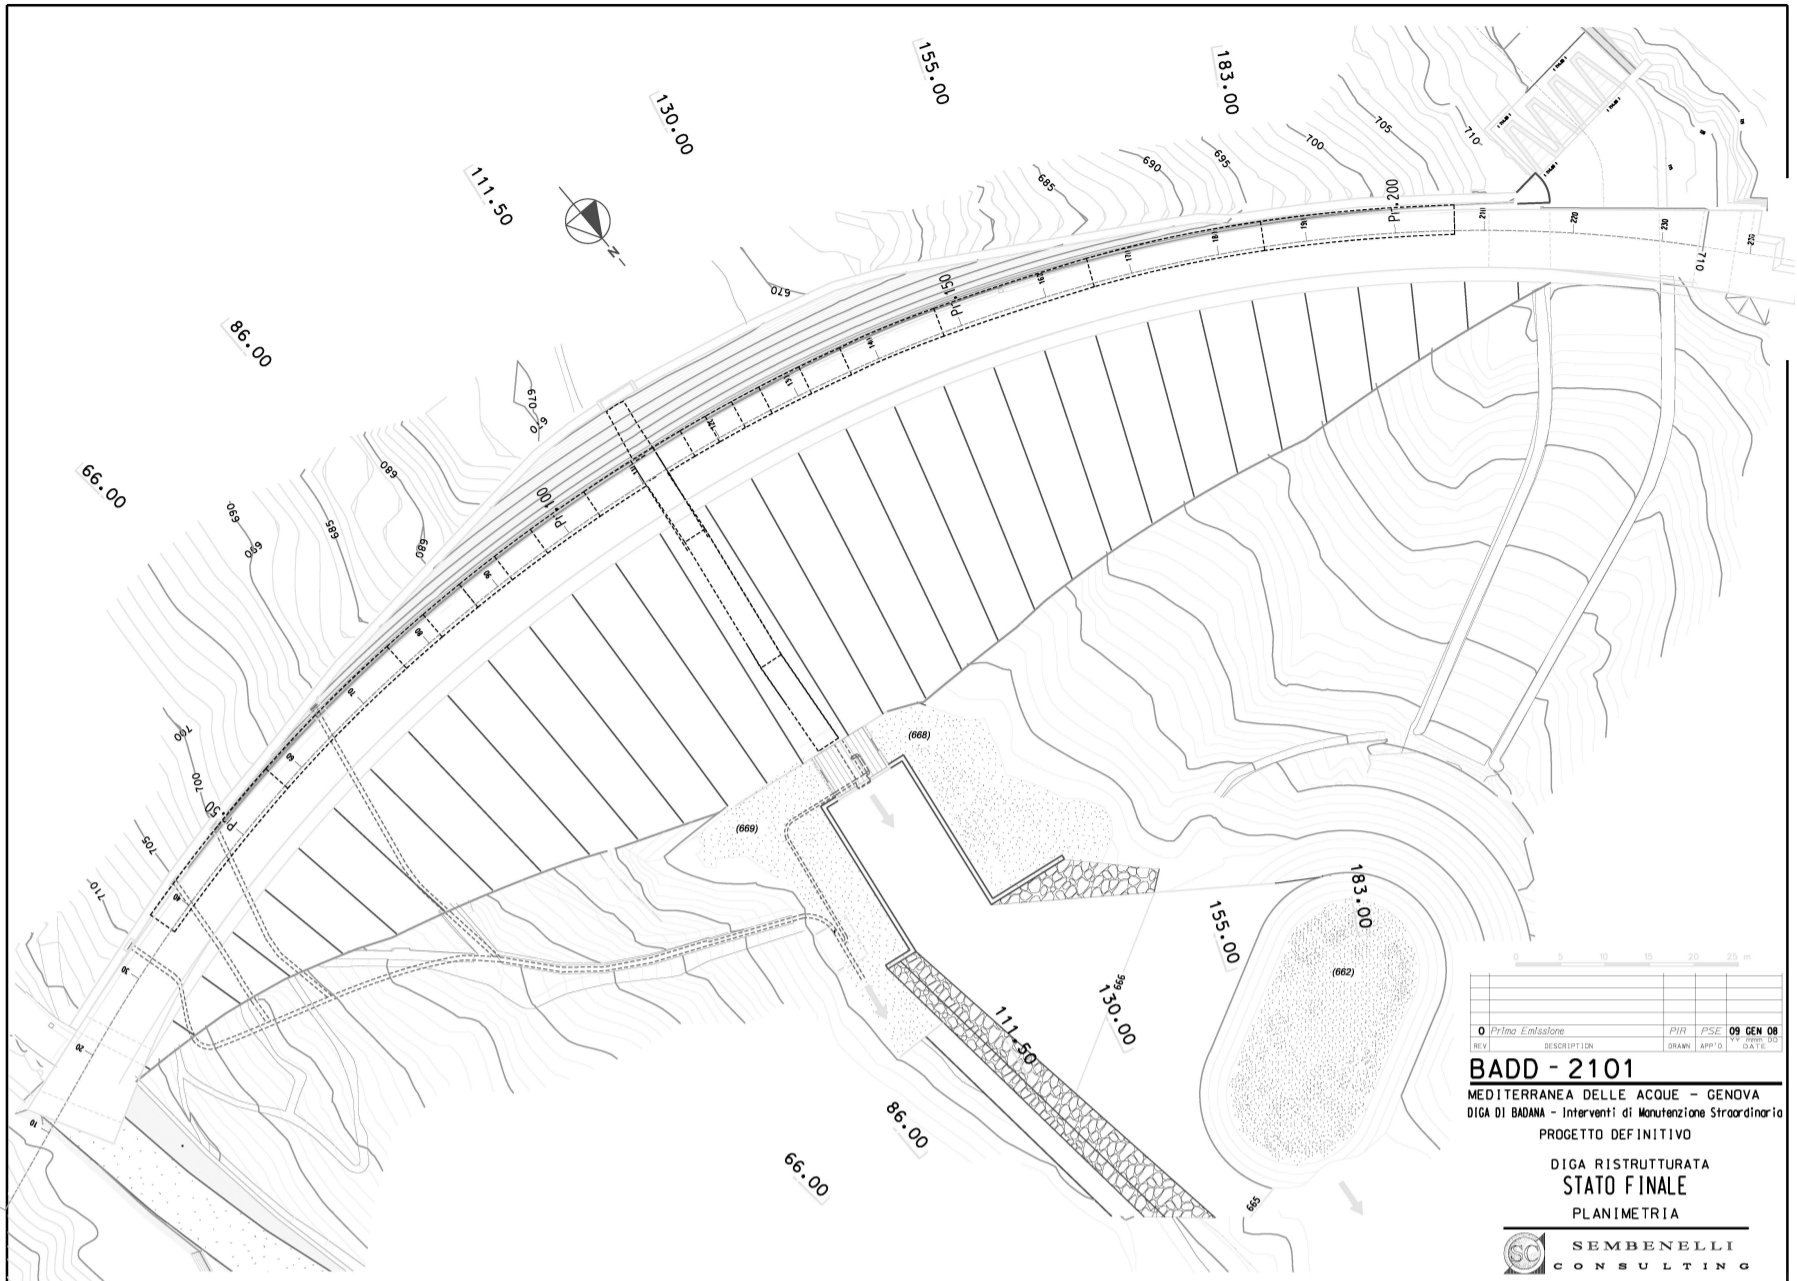
Figura 3.3 Progetto Definitivo (2009), (SIA All. A Tavola BADD - 2101) Diga Ristrutturata Stato Finale

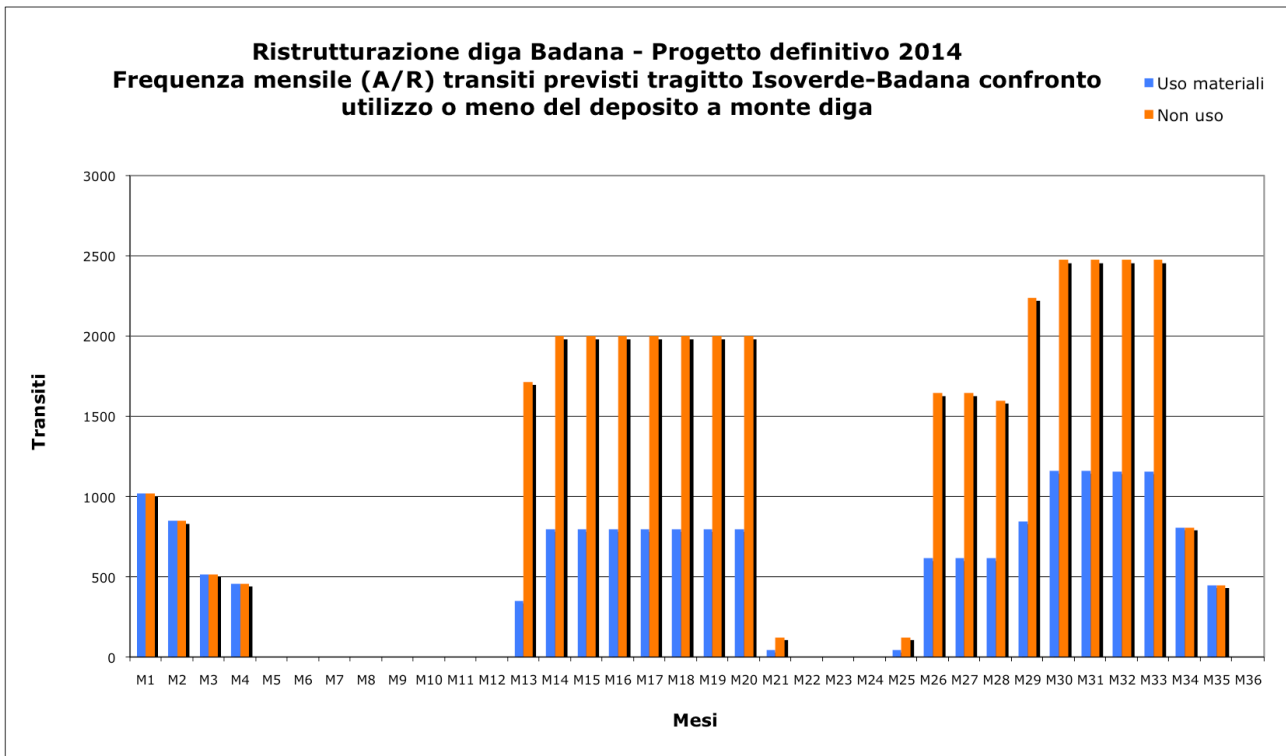
Figura 4.5 Stima del traffico veicolare di cantiere in viaggi/mese in andata e ritorno lungo la strada di accesso alla diga di Badana progetto 2014; sono messe a confronto le ipotesi di utilizzo dei materiali presenti nell'accumulo a monte dello sbarramento e l'approvvigionamento integrale da impianto esterno all'area.

L'analisi delle lavorazioni presentate nel Gantt di progetto ha permesso di ottenere i flussi di traffico veicolare riportati nella figura 4.5, considerando le diverse attività di demolizione del manufatto nella sua componente ammalorata ed il necessario apporto di materiali. Da questa si è successivamente ricavata la frequenza oraria dei transiti lungo lo stesso tragitto (figura 4.6).

I grafici riportati alle figure 4.5 e 4.6 mettono a confronto l'ipotesi di utilizzo sopra indicata e l'approvvigionamento integrale da impianto/i esterno all'area, sia su base mensile che oraria.

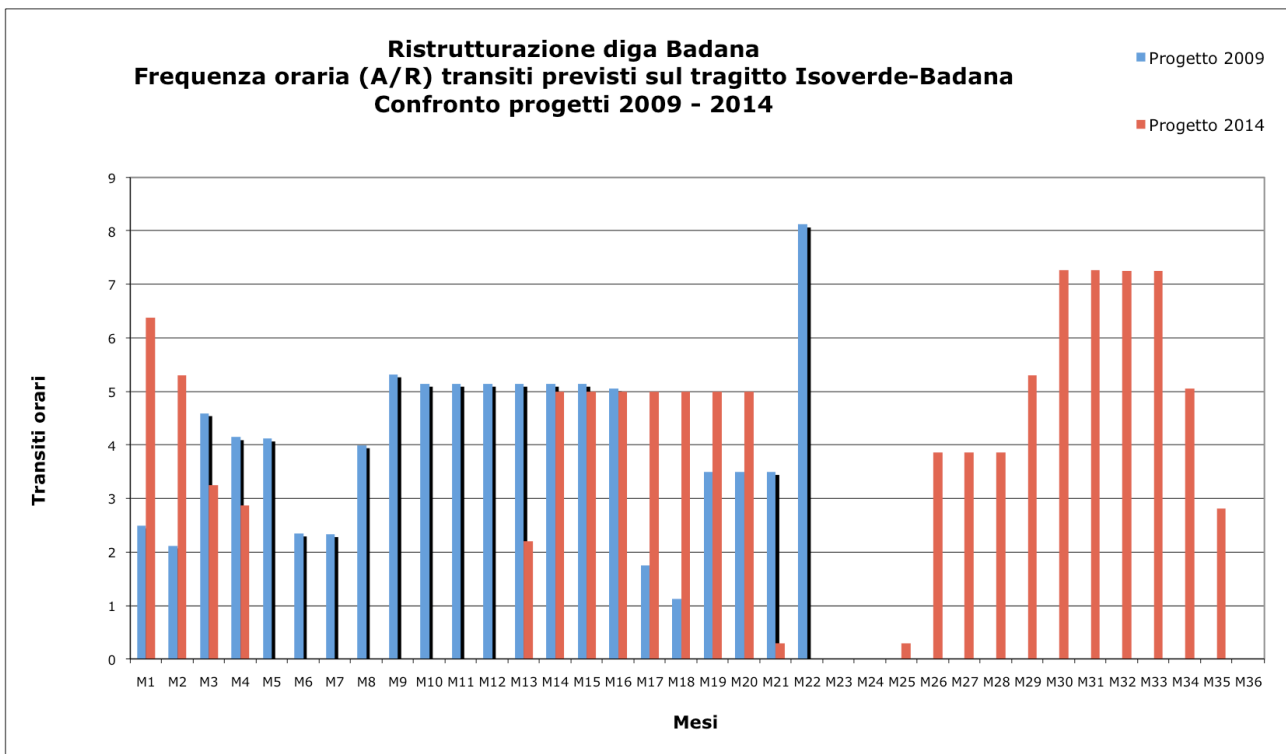
Figura 4.6 Stima della frequenza oraria dei transiti del traffico veicolare di cantiere in andata e ritorno lungo la strada di accesso alla diga di Badana progetto 2014, nell'ipotesi di utilizzo dei materiali presenti nel deposito a monte dello sbarramento entro l'invaso, oltre a quelli provenienti dallo smantellamento delle porzioni ammalorate del corpo diga.

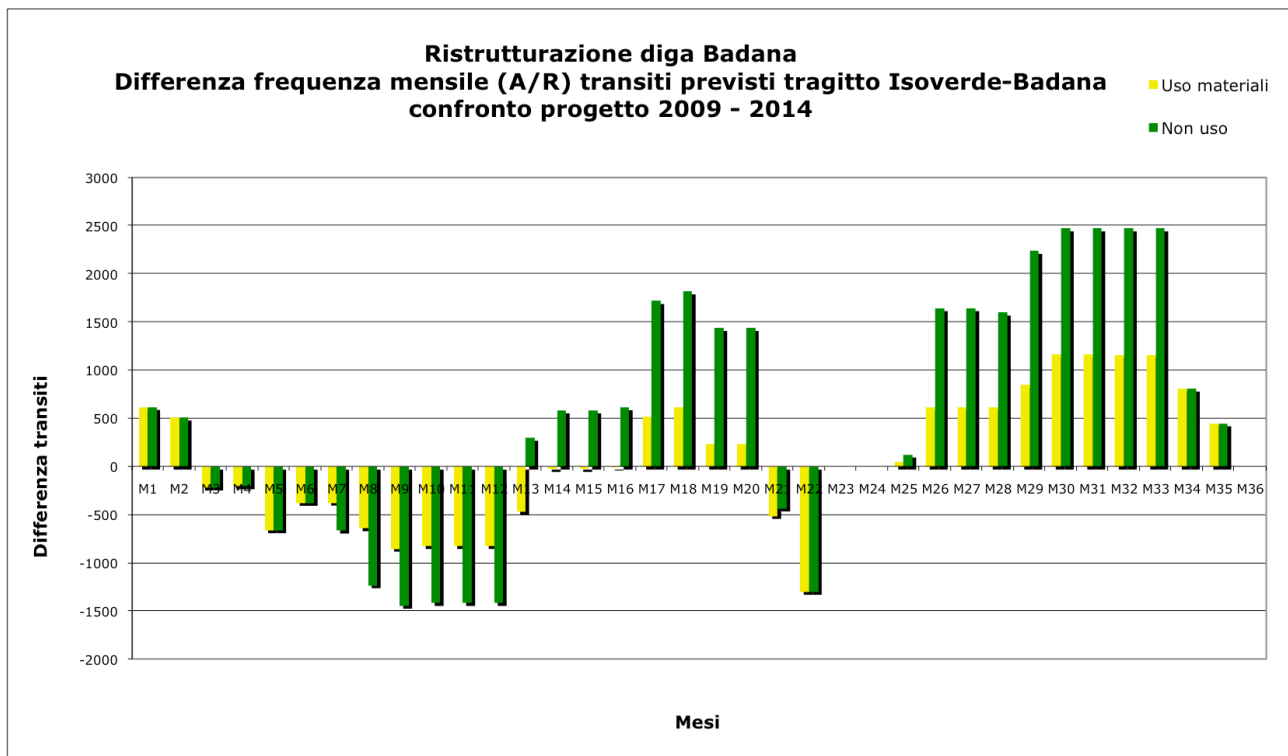
Figura 4.7 Differenza tra la frequenza di traffico mensile stimato per il progetto 2009 e per quello 2014, nei casi di impiego dei geomateriali disponibili nel sedime dell'invaso e del loro mancato uso.

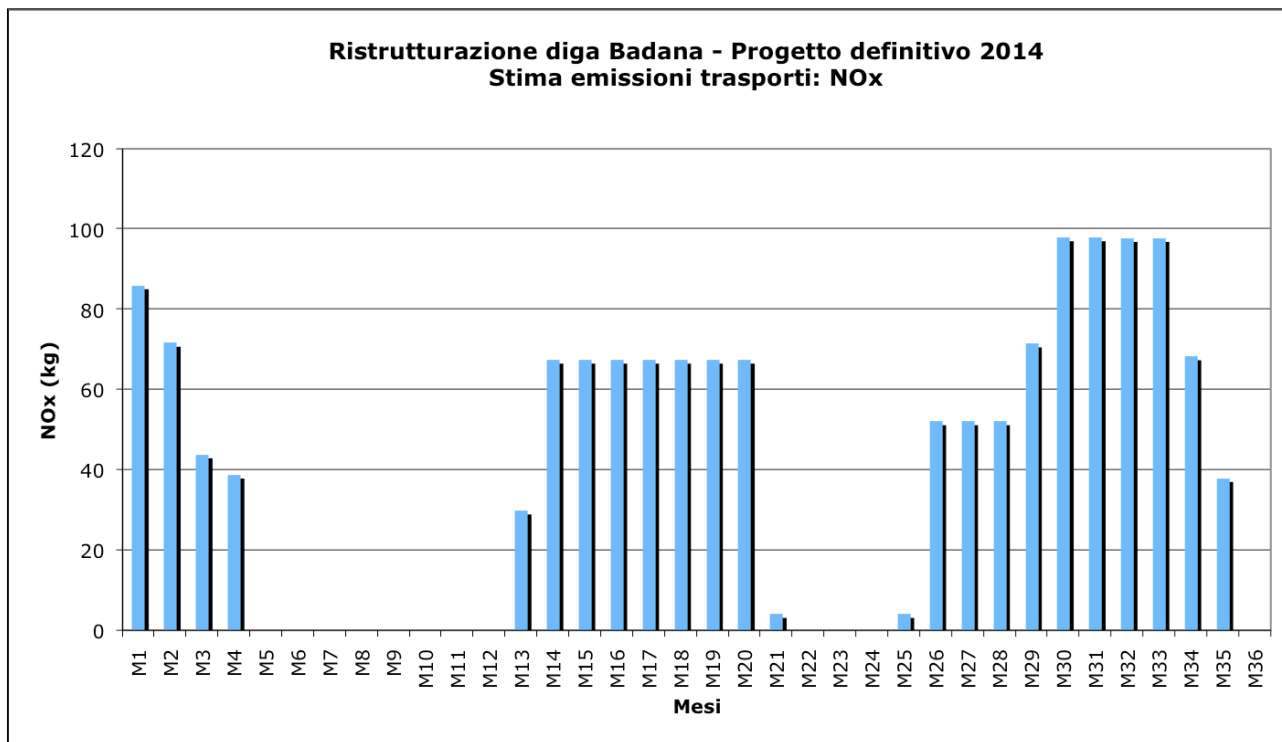
Figura 4.9 Andamento delle emissioni di NOx, determinate dal flusso dei trasporti per il progetto 2014.

Le figure seguenti rappresentano l'andamento delle emissioni durante le fasi del cantiere per i diversi inquinanti esaminati. In tutti i casi si assiste ad una concentrazione nelle emissioni nelle fasi centrali delle operazioni di ristrutturazioni, durante le quali si concentrano le attività di demolizione e quelle di ricostruzione.

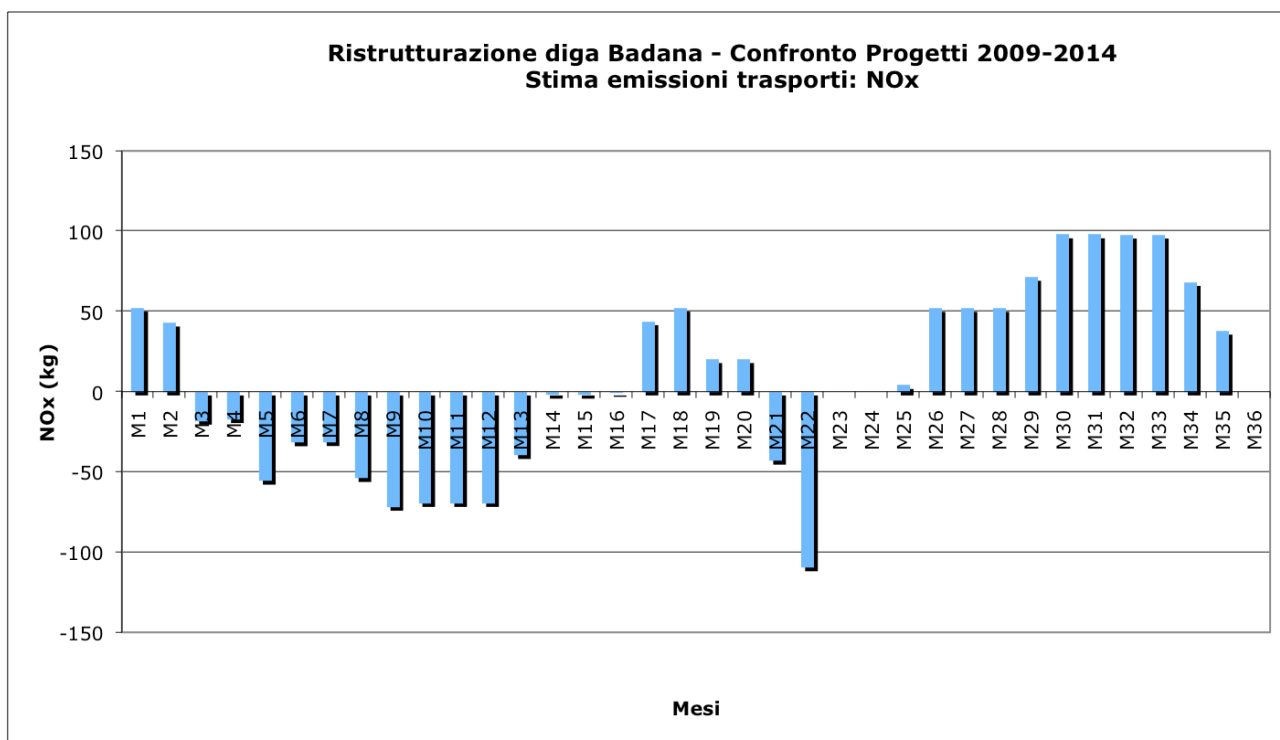
Figura 4.10 Differenza delle emissioni di NOx determinate dal flusso dei trasporti per i progetti 2009 e 2014.

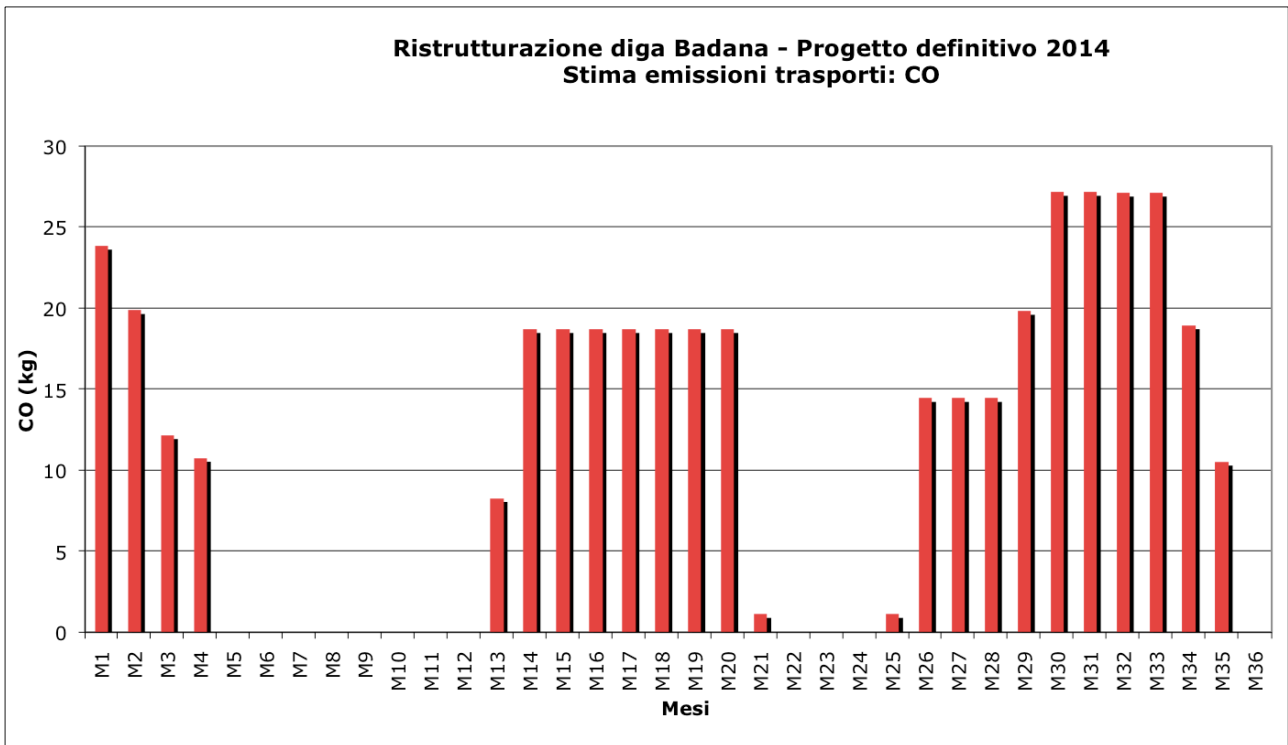
Figura 4.11 Andamento delle emissioni di CO, determinate dal flusso dei trasporti.

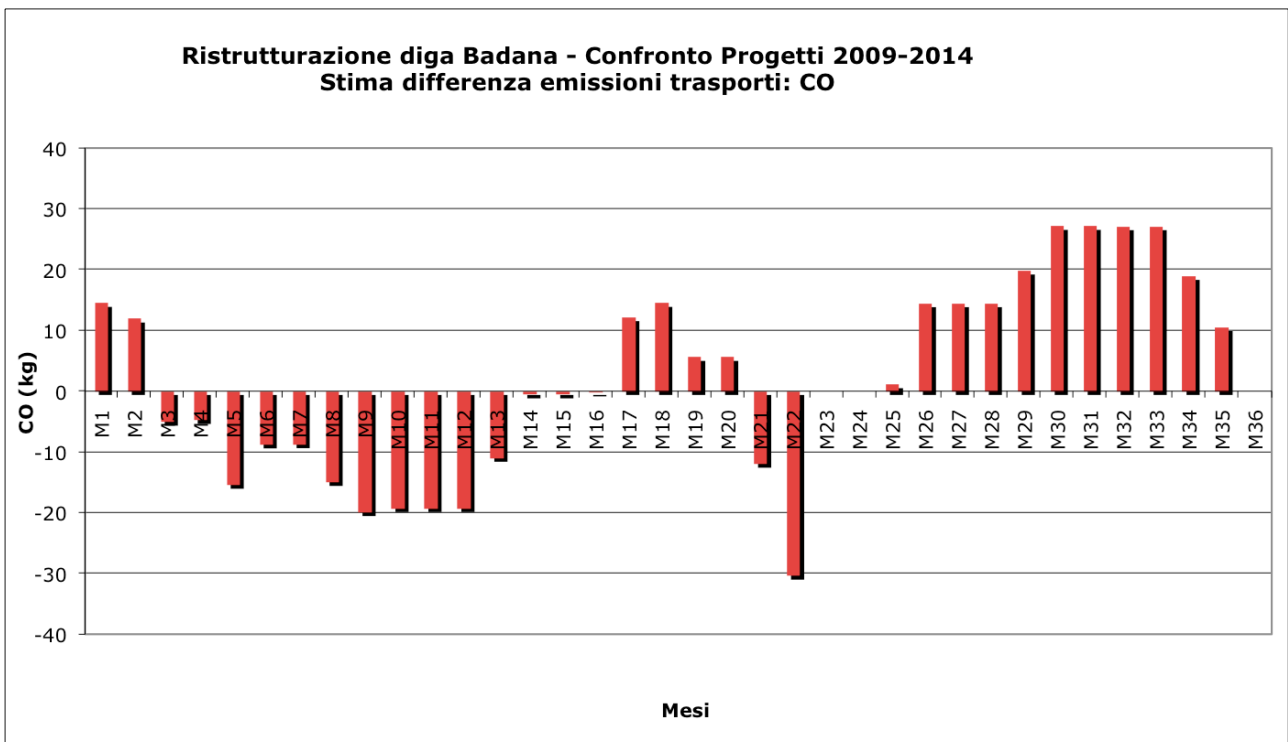
Figura 4.12 Differenza delle emissioni di CO determinate dal flusso dei trasporti per i progetti 2009 e 2014.

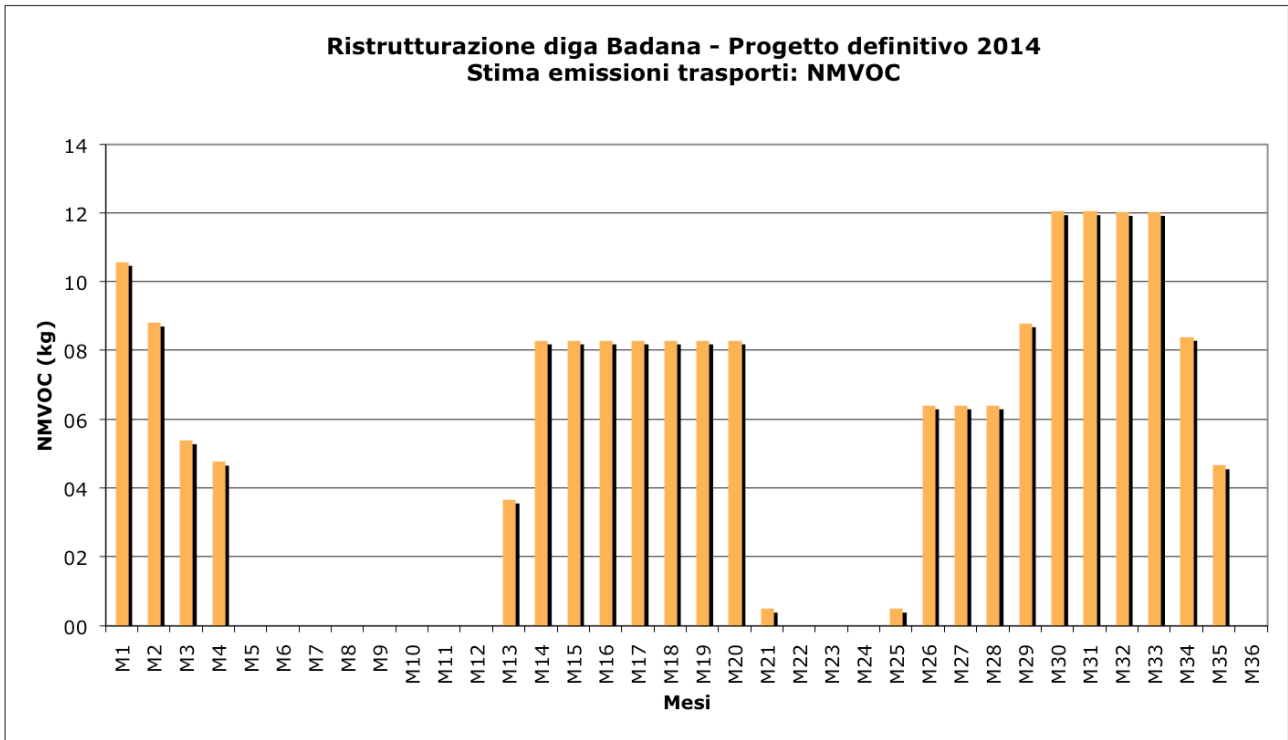
Figura 4.13 Andamento delle emissioni di NMVOC, determinate dal flusso dei trasporti.

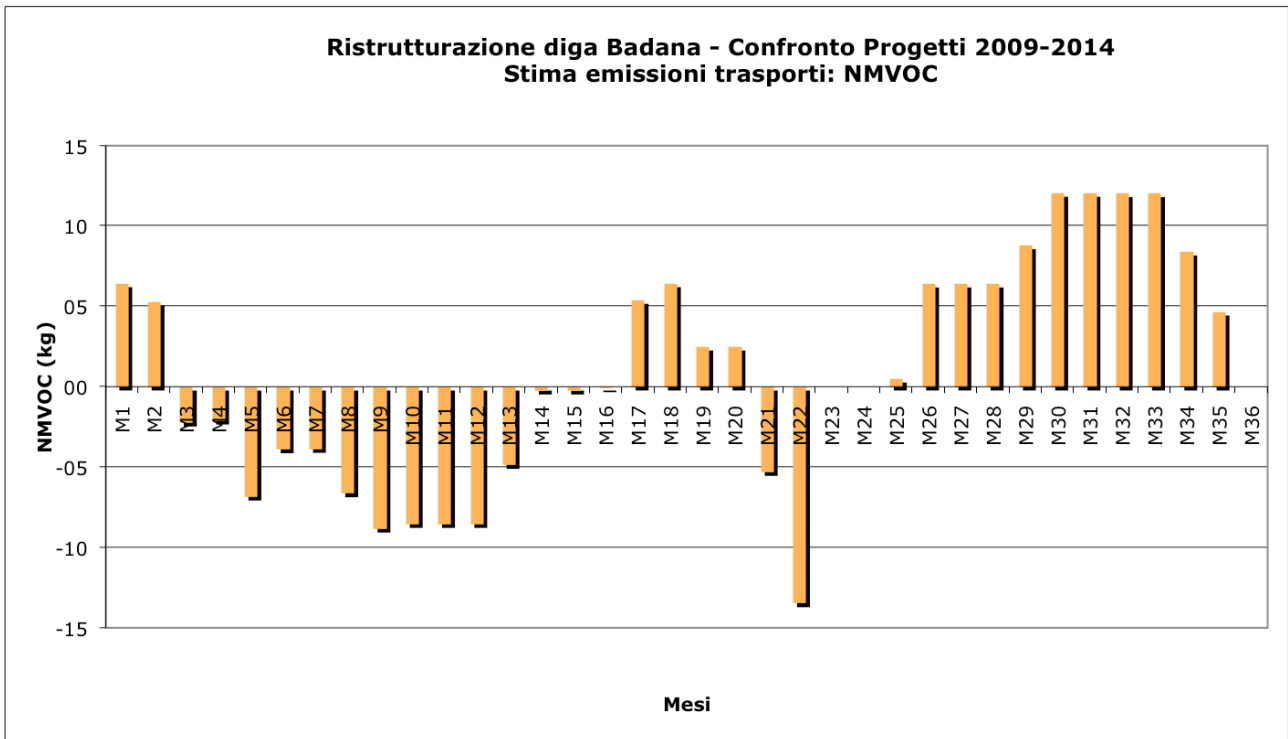
Figura 4.14 Differenza delle emissioni di NMVOC determinate dal flusso dei trasporti per i progetti 2009 e 2014.

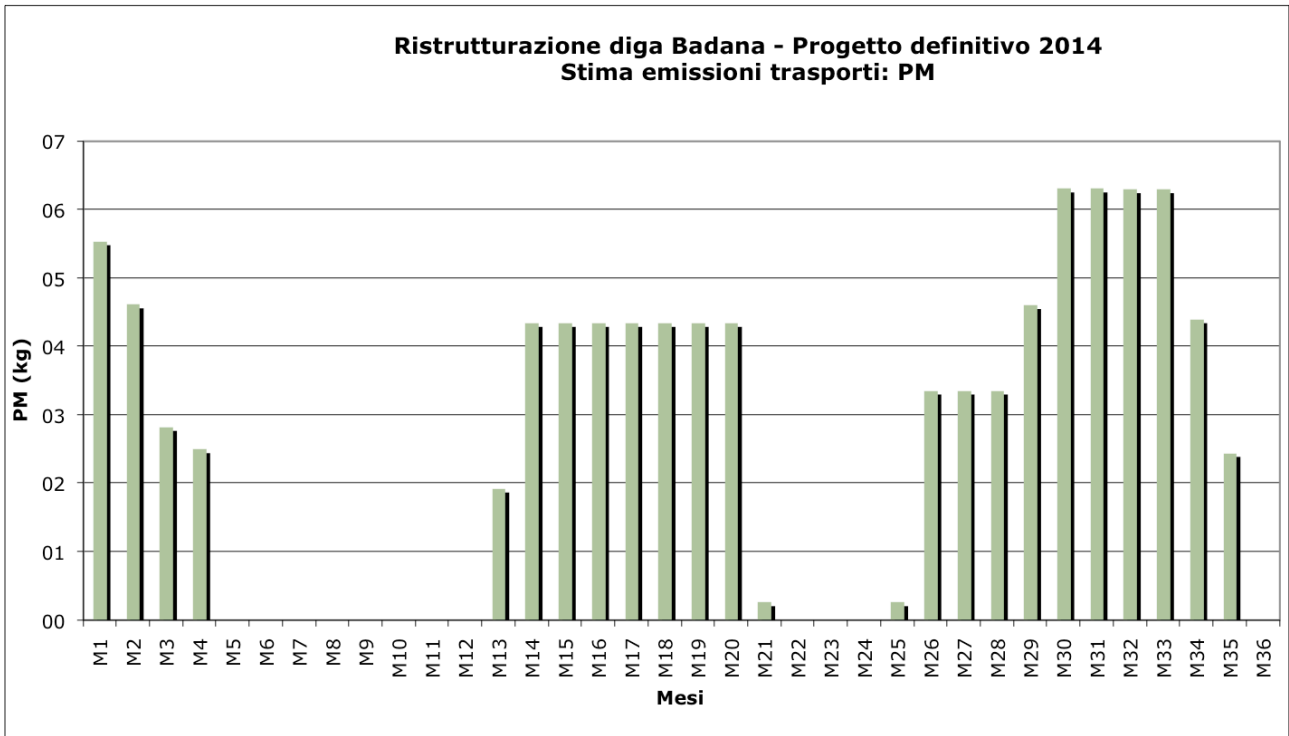
Figura 4.15 Andamento delle emissioni di polveri (PM), determinate dal flusso dei trasporti.

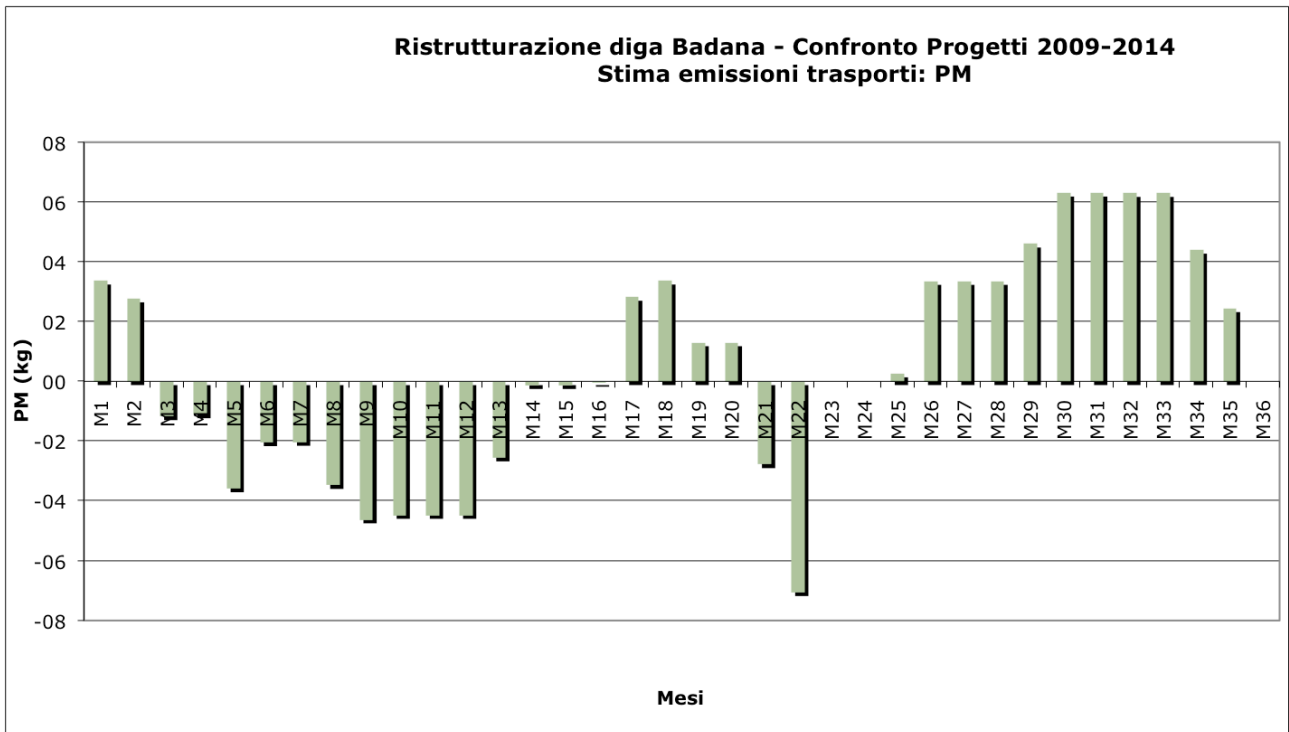
Figura 4.16 Differenza delle emissioni di polveri determinate dal flusso dei trasporti per i progetti 2009 e 2014.

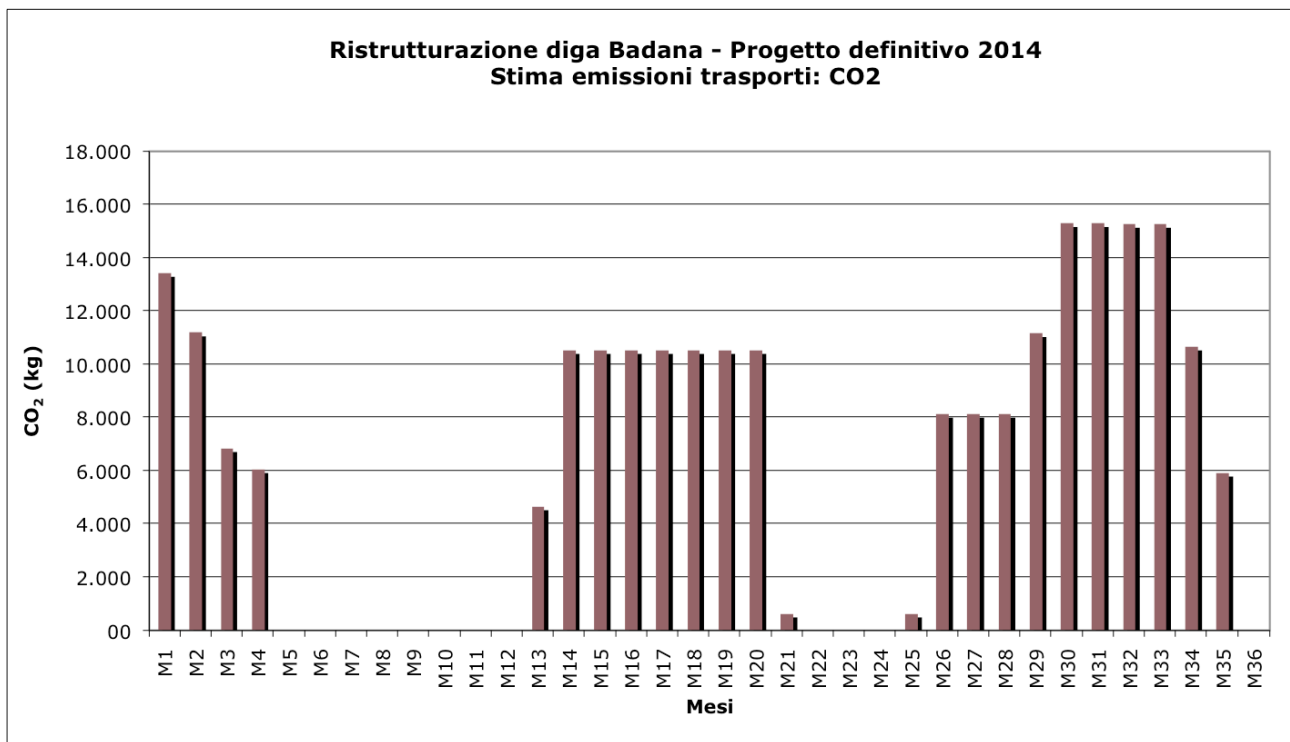
Figura 4.17 Andamento delle emissioni di CO₂, determinate dal flusso dei trasporti.

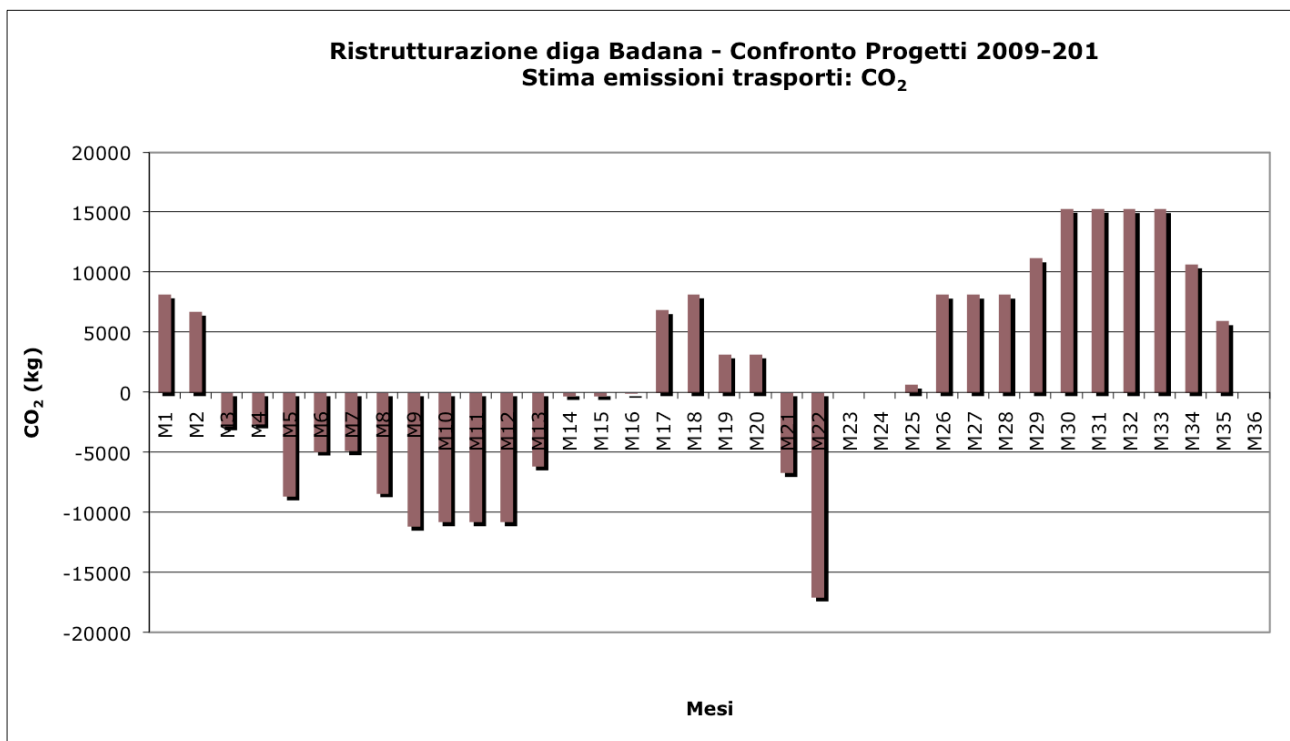
Figura 4.18 Differenza delle emissioni di CO₂ determinate dal flusso dei trasporti per i progetti 2009 e 2014.

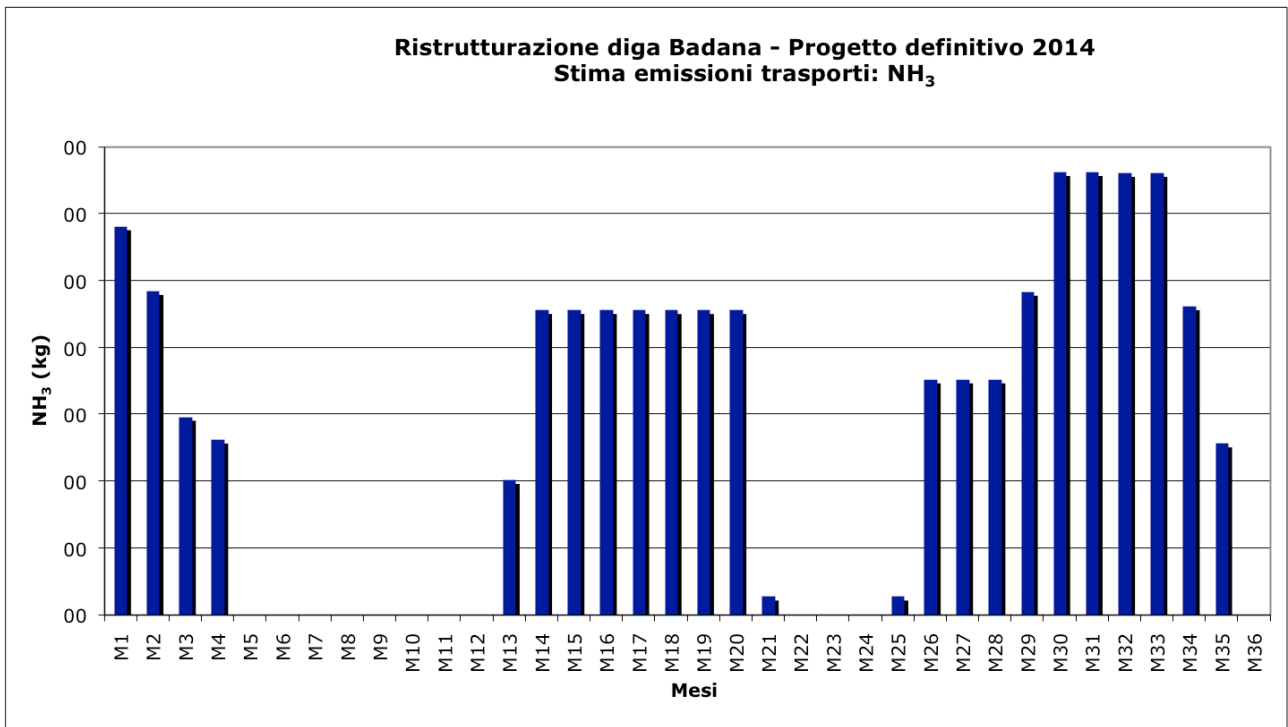
Figura 4.19 Andamento delle emissioni di NH₃, determinate dal flusso dei trasporti.

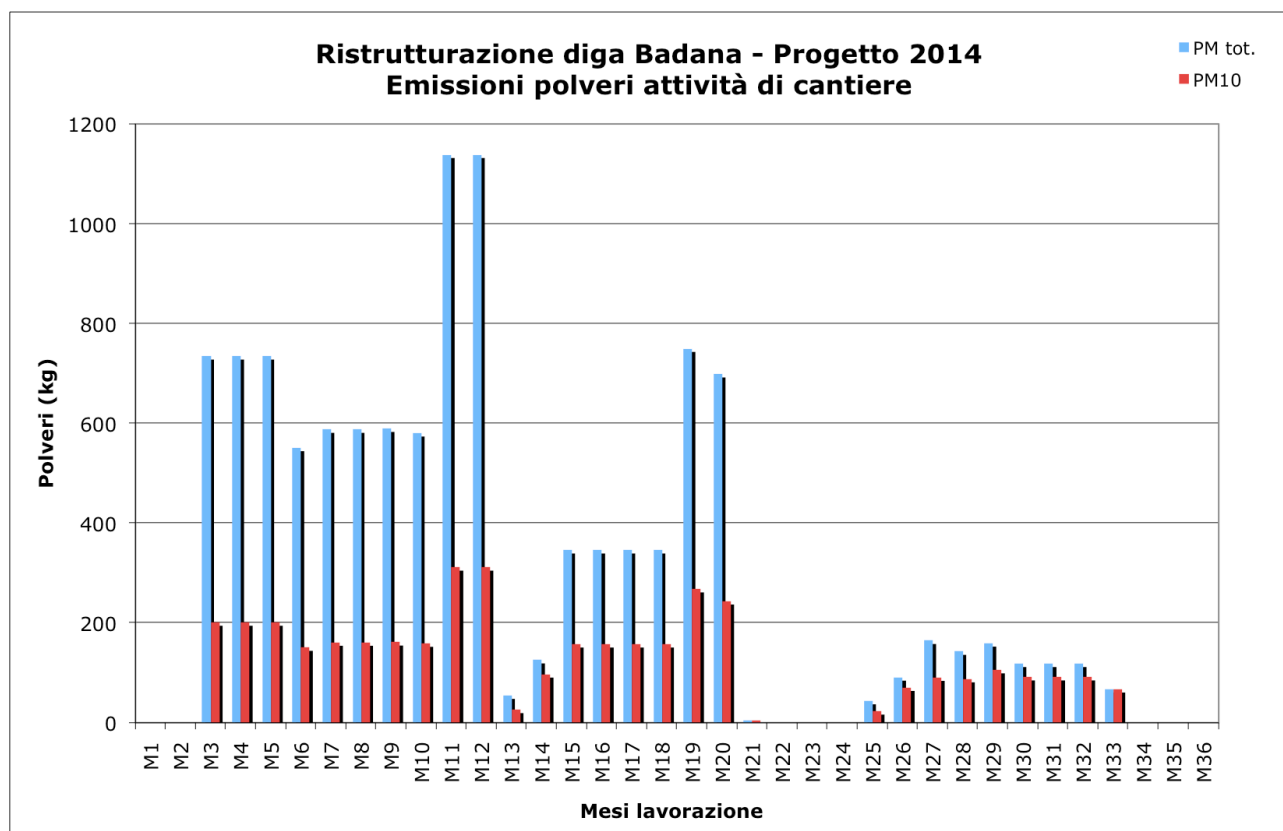
Figura 4.23. Emissioni delle polveri totali e quelle fini – PM10, determinate dalle attività di cantiere per il progetto 2014.

Tenuto conto del flusso di lavoro nel cantiere nel tempo e facendo uso del modello sopra esposto, è stato calcolato il valore delle emissioni di polveri nell'arco delle fasi di lavorazione previste dal progetto preliminare. I risultati di tali calcoli sono riportati nei grafici delle figure da 4.23 a 4.28, ove si riportano anche le differenze tra le polveri stimate per il progetto 2009 e per quello 2014.

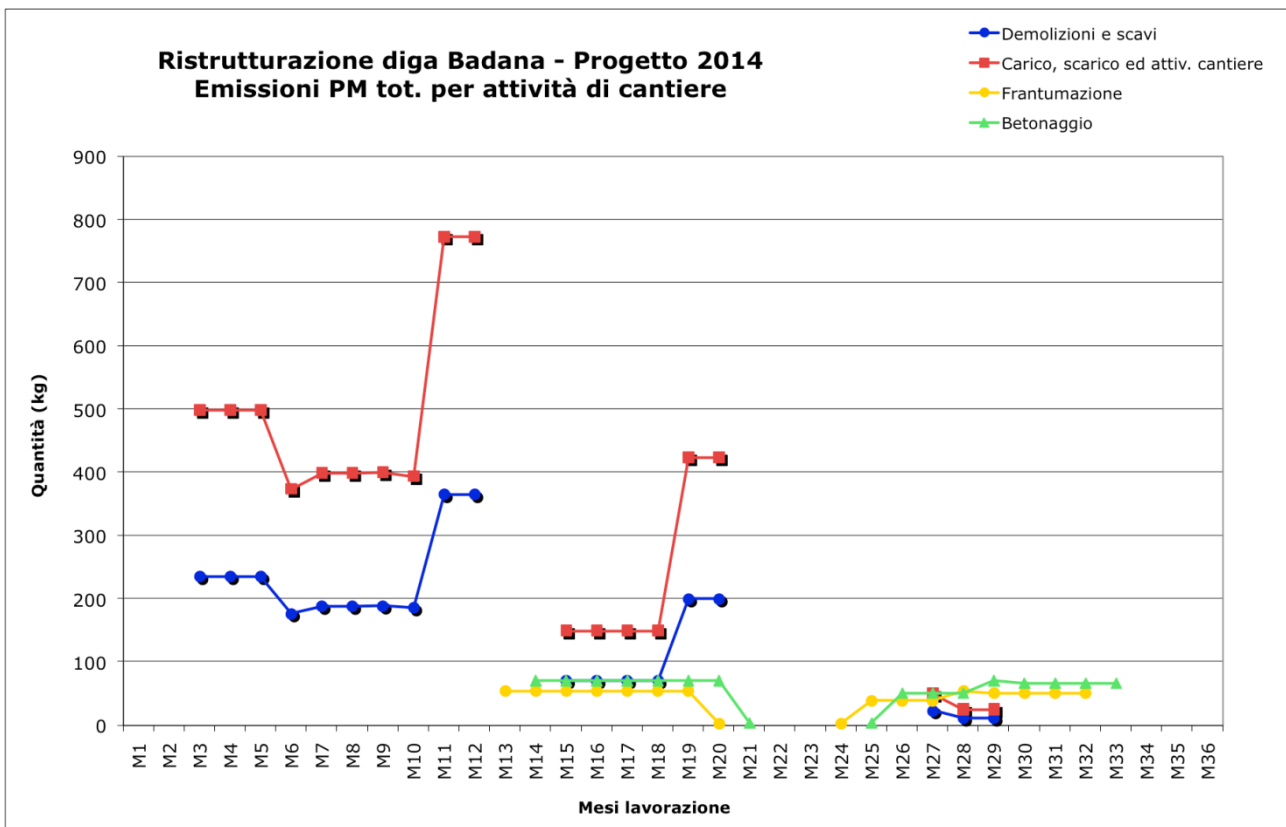
Figura 4.25 Andamento delle emissioni di polveri totali nel corso delle attività di cantiere per il progetto 2014.
