**Sviluppo Campo Vega B Concessione di Coltivazione  
C.C6.EO - Canale di Sicilia - Perforazione di 8 Pozzi  
Addizionali**

**Approfondimenti in Materia di Rischi derivanti dall'Attività della  
Piattaforma Vega B**

**Doc. No. P0001947-1-H3 Rev. 0 - Giugno 2017**

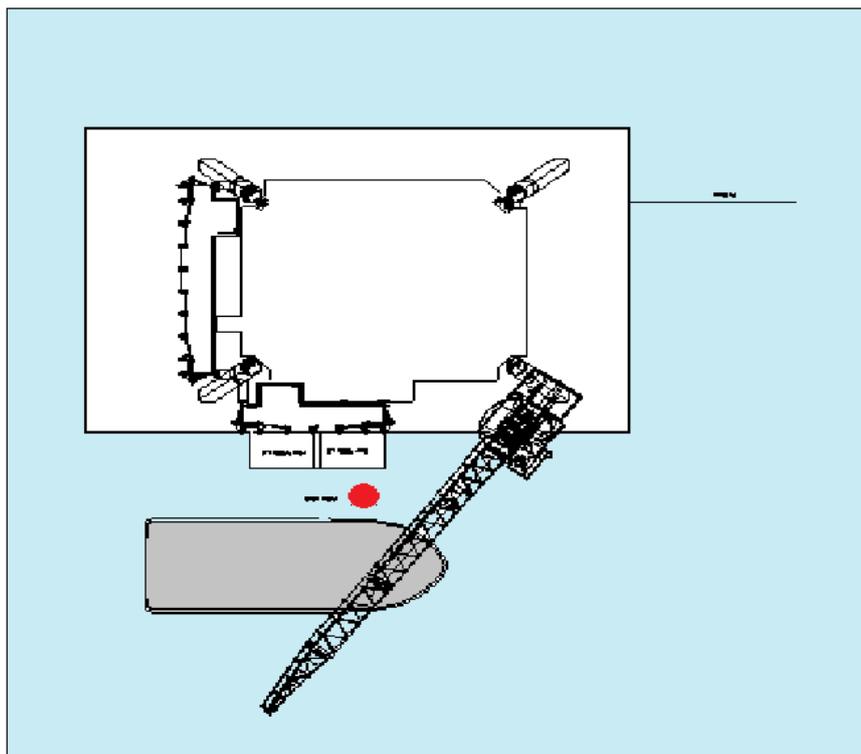
Figura 4-1: Punto di Caduta di un Oggetto durante Operazioni di Carico Standard

In base alla posizione della gru, all'imbarco della nave e all'area di carico/scarico sulla piattaforma, è stato selezionato il punto di caduta più probabile. Sulla base dell'analisi condotta risulta che tale punto è collocato tra la zona di carico del supply vessel e la zona di scarico della piattaforma. Questo punto corrisponde alla posizione più probabile in prossimità delle 2 sealine. Il punto di caduta è mostrato in Figura di seguito.

Come mostrato di figura sopra il possibile punto di caduta di un oggetto è localizzato in mare tra il supply vessel e l'area di carico/scarico sul main deck. Non sono stati considerati altri punti in quanto non sarà possibile movimentare carichi al di fuori dell'area di manovra della gru.
