**APPROFONDIMENTO CANALI CANDIANO E BAIONA,
ADEGUAMENTO BANCHINE OPERATIVE ESISTENTI, NUOVO
TERMINAL IN PENISOLA TRATTATOLI E RIUTILIZZO DEL
MATERIALE ESTRATTO IN ATTUAZIONE AL P.R.P. VIGENTE 2007
I FASE**

PROGETTO DEFINITIVO

**DRAGAGGIO ED INTERFERENZE
CON I BANCHINAMENTI
(Relazione)**

1114.DRA.B - Relazione

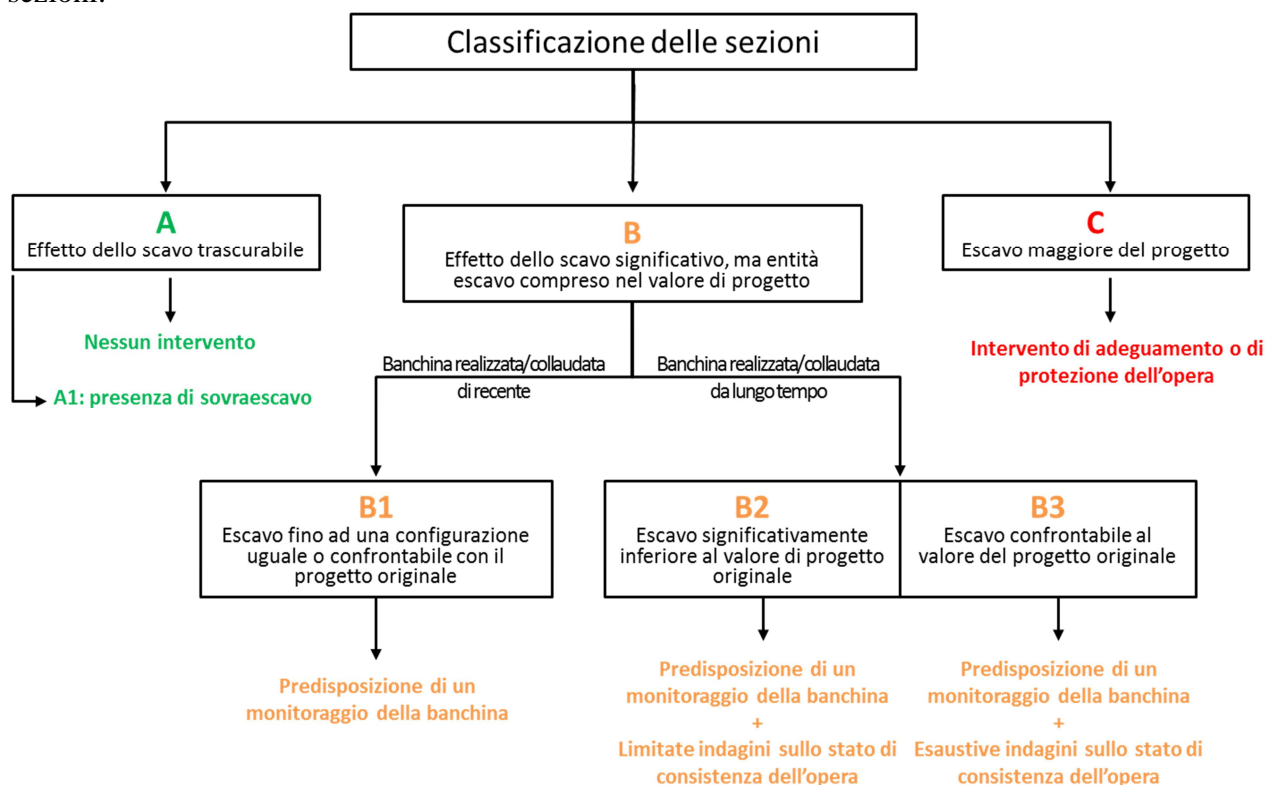
Il seguente diagramma di flusso sintetizza lo schema logico adottato per la classificazione delle sezioni.
