AUTOSTRADA VALDASTICO A31 NORD

Piovene Rocchette - Valle dell'Astico

PROGETTO DEFINITIVO

ELABORATO: DOCUMENTAZIONE INTEGRATIVA PREDISPOSTA DURANTE LE PROCEDURE APPROVATIVE
INTEGRAZIONI RICHIESTE DAL DIAO
INTERAZIONE CON PERIMETRAZIONE PAI - CODICE 0240091200
Interventi di stabilizzazione del versante in frana - VIADOTTO PIOVENE - RELAZIONE

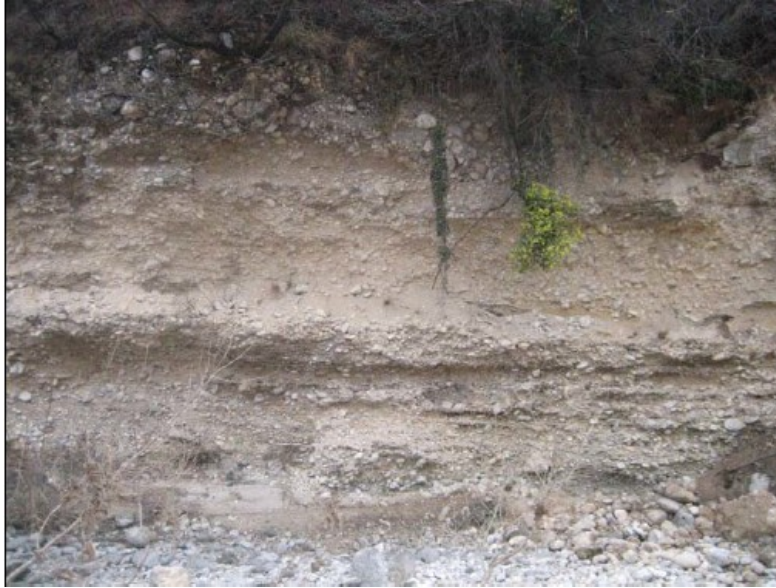
Foto 1 Depositi fluvio-glaciali ghiaioso sabbiosi stratificati

La foto 1, scattata lungo una superficie di erosione a margine dell'Astico, permette di osservare chiaramente la granulometria e la stratificazione dei depositi in argomento.

Questi materiali sono dotati di un modesto grado di cementazione che i sondaggi non permettono di apprezzare, carotando materiale sciolto, ma che si può intuire osservando le ripide e alte pareti incise dall'Astico fra Cogollo e Piovene Rocchette (vedi anche foto 1 e foto 2). La cementazione è ben marcata in genere solo in alcuni circoscritti e limitati settori, spesso relativi a depositi affioranti su scarpate da lungo tempo esposte, ed in tal caso ha per lo più carattere superficiale (alcuni metri). La stessa cementazione talvolta dà luogo a livelli non potenti (pochi metri) ma piuttosto continui lateralmente, localizzati soprattutto in corrispondenza di orizzonti originariamente molto permeabili; oppure la si osserva in corrispondenza degli orli dei terrazzi, specie quelli più antichi ed esterni (a quote più elevate) sovente caratterizzati da materiale grossolano.

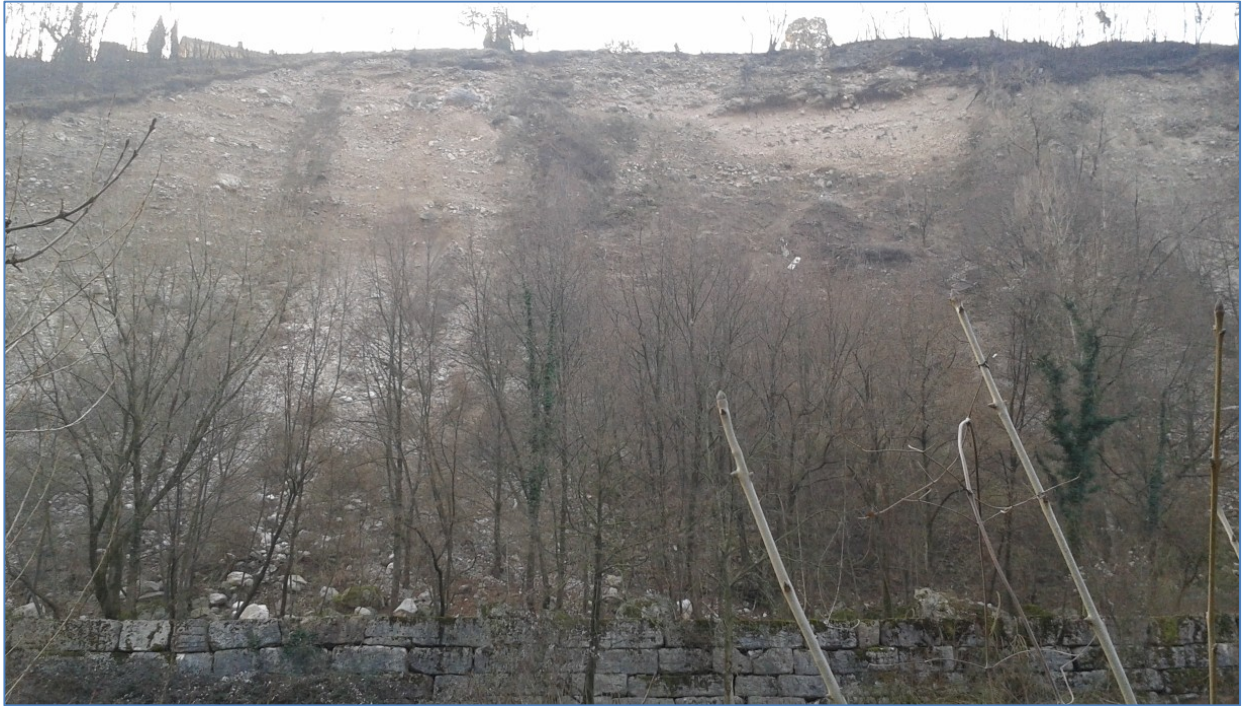
Foto 2 Frana in destra Astico a margine del viadotto Piovene. La fotografia permette di osservare la stratigrafia dei depositi fluvioglaciali inglobanti ciottoli, massi e orizzonti ben cementati. In sommità orizzonti di materiale ben cementato; al piede un muro di protezione

La foto 2, scattata dalla sponda sinistra dell'Astico, ritrae il coronamento e la nicchia di frana; al piede è visibile il muro di protezione al piede sopra al quale si è accumulato il materiale trascinato nel tempo dall'erosione delle acque superficiali.
