POTENZIAMENTO PARCO EOLICO PARTINICO - MONREALE

PROGETTO DEFINITIVO

RELAZIONE SULL'ANALISI DI POSSIBILI INCIDENTI (D.M. 10-09-10)

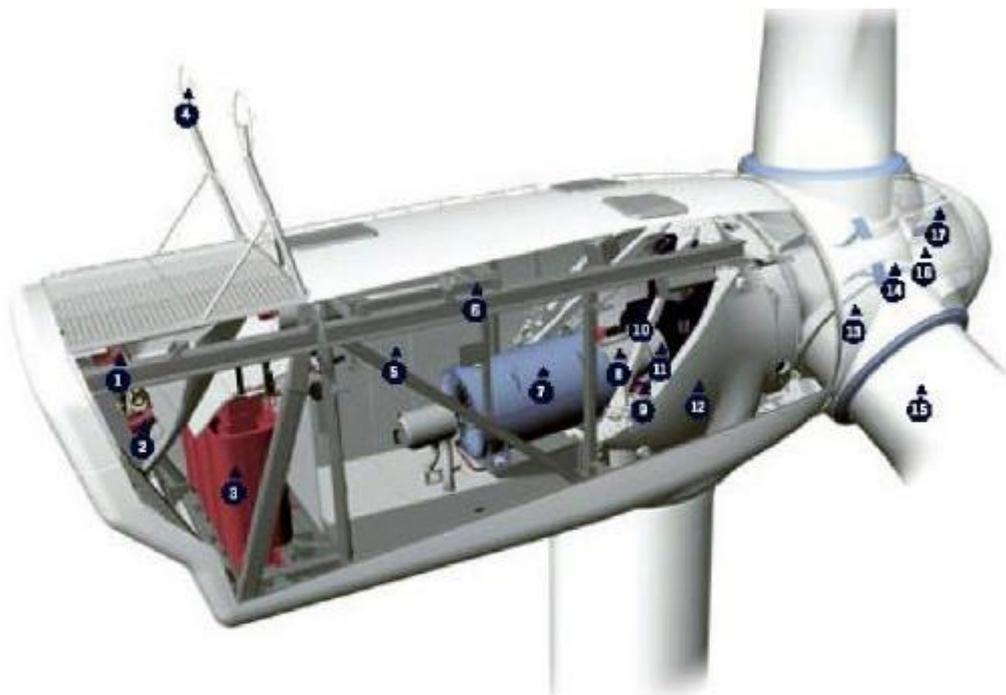
La navicella dell'aerogeneratore da un punto di vista meccanico si presenta come segue:

Fig. 4-1a. Schema di navicella completa di rotore e di pale (1. Raffreddamento olio; 2. Raffreddamento generatore; 3. Trasformatore; 4. Sensori condizioni vento; 5. Sistema controllo; 6. Argano e rotaia di movimentazione pezzi; 7. Punto di controllo generatore; 8. Collegamento generatore-moltiplicatore giri; 9. Azionamento imbardata; 10. Moltiplicatore; 11. Freno di stazionamento; 12. Cella di sostegno macchinario; 13. Cuscinetto di pala; 14/15. Albero; 16. Collegamento per azionamento pitch; 17. Controller dell'albero)

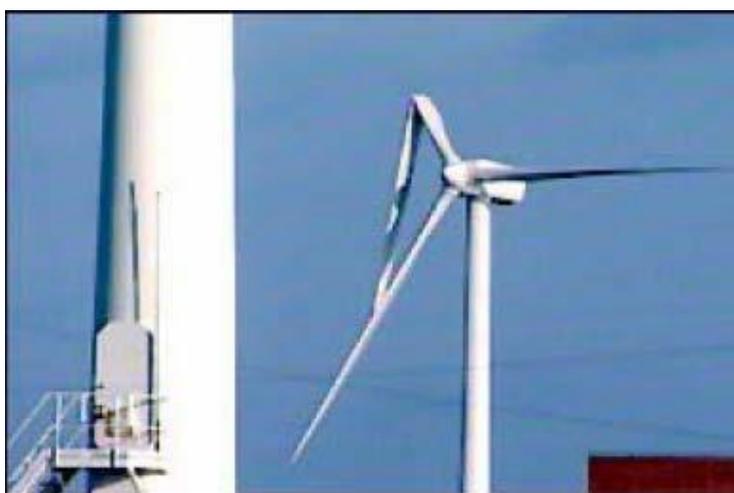
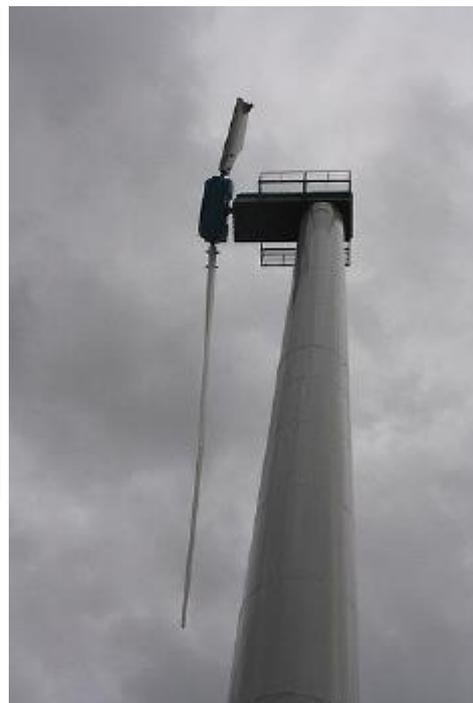
L'evento della rottura di un frammento consistente di pala risulta meno frequente¹. Per le caratteristiche del materiale strutturale, tende ad essere una rottura progressiva. Pertanto, nella maggior parte dei casi si ha una prima flessione della struttura con conseguente inevitabile urto con la torre (posta sottovento nella quasi totalità delle WTG). La conseguente rottura dà luogo a traiettorie varie che non sono deterministicamente calcolabili

Esempio di rottura di pala senza distacco e con distacco
