LAVORI DI MESSA IN SICUREZZA E ADEGUAMENTO INFRASTRUTTURALE
DEL PORTO DI MARINA DI CAMEROTA - I LOTTO

RELAZIONE GENERALE

TAV. G2 - RELAZIONE GENERALE

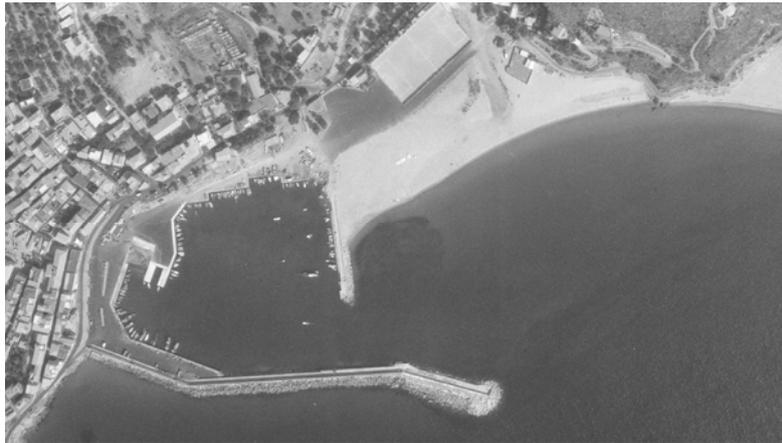
Le immagini successive, ben rappresentano tale scenario e, infatti, la fotografica del 1985 evidenzia tale dinamica ovvero, la presenza di un'attività di escavo in corrispondenza del sottoflutto che, per effetto del trasporto trasversale di sedimenti alla linea di riva, correlato alle dinamiche delle correnti ovvero, all'apporto di materiale proveniente dall'alveo, tendeva ad insabbiarsi con conseguente migrazione dei sedimenti verso l'imboccatura del porto.

Figura n. 4 - volo 1985 - ftgr. 93B_5505 del 20 agosto

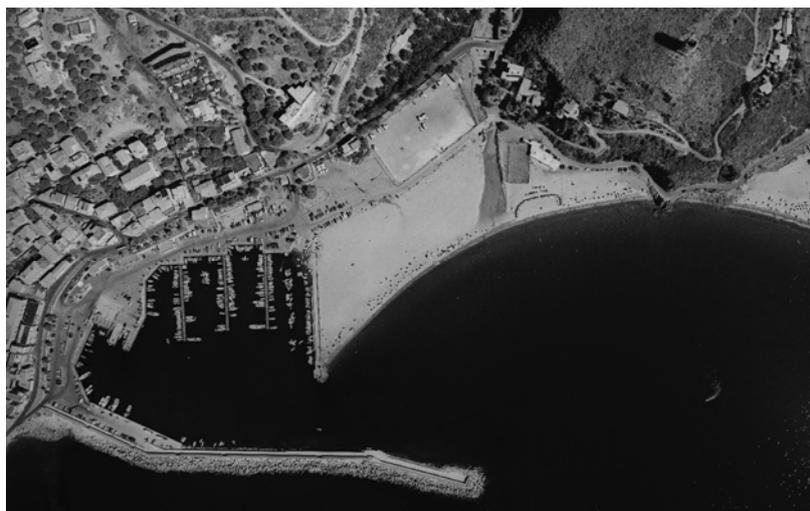
Nel tempo, la migrazione dei sedimenti per effetto delle correnti correlate, è risultata evidente ed infatti, nella foto del 1994 si rileva un innalzamento della linea di riva in corrispondenza del sopraflutto.

Figura n. 5 - volo 1994 ftgr. 94_5133 del 31 ago.

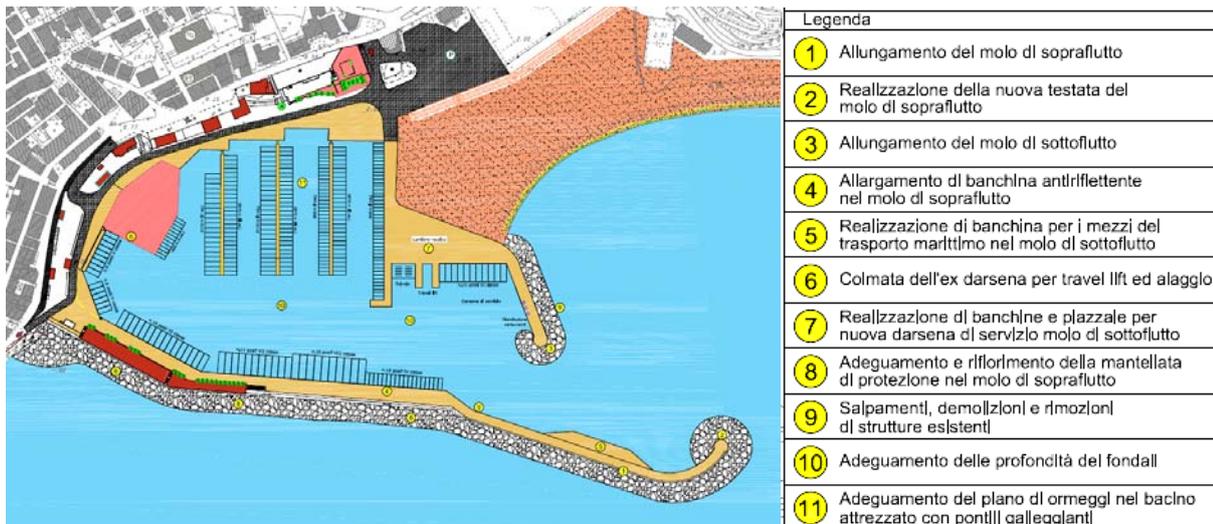
Dal punto di vista operativo, quindi, gli interventi sono compatibili con lo strumento urbanistico vigente e invero, rappresentano, per la necessità di messa in sicurezza del bacino e, quindi, per la relativa priorità, il primo lotto di intervento di un progetto generale di più ampio, dedicato al riassetto formale dell'intero ambito portuale.

Figura n. 6 - Planimetria del Progetto Generale previsto dal PUA in corso di approvazione

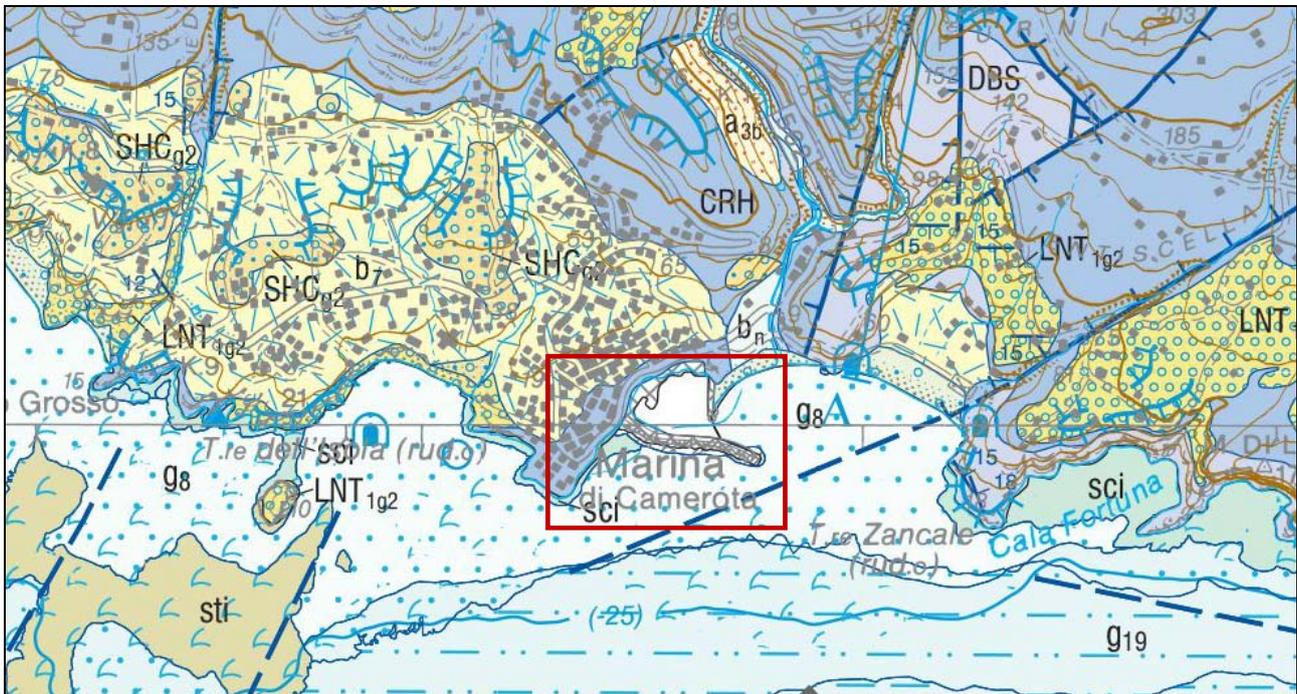
L'area del Porto di Marina di Camerota, situato nel settore sud-orientale del nucleo abitativo, sorge sulla Formazione dei Calcari di Monte Crivo (CRH), appartenente alla subunità tettonica del Monte Bulgheria, costituita da depositi di piattaforma carbonatica datati dal Retico al Sinemuriano inferiore ed aventi spessore complessivo di circa 400 m. Tali depositi comprendono calcilutiti e calcareniti bioclastiche, talora dolomitizzate e saccaroidi, generalmente mal stratificate, di colore grigio chiaro. I calcari risultano stromatolitici verso la base.

Figura n. 12 - Stralcio dell'area di Marina di Camerota dal Foglio Geologico 520 Sapri, Carta Geologica d'Italia alla scala 1:50.000, CARG. Nel riquadro in rosso: zona portuale.

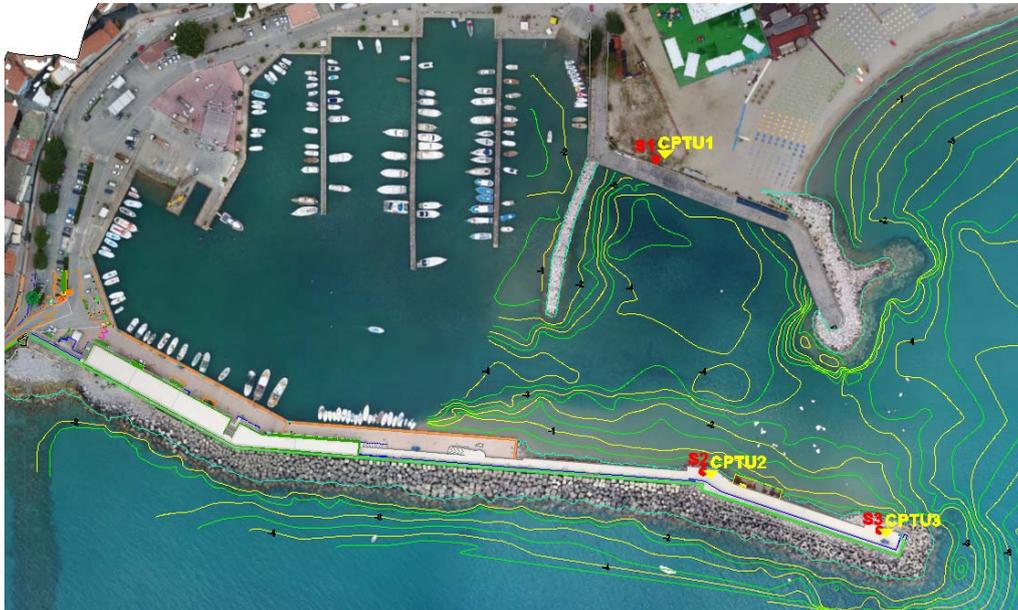
- n. 3 sondaggi geognostici spinti alla profondità di 20 m da p.c.
- n. 7 prove penetrometriche SPT in foro
- n. 5 prelievi di campioni indisturbati dai fori di sondaggio
- n. 3 prove penetrometriche CPTU
- n. 40 prelievi di sedimenti superficiali dal fondale, tramite benna *van Veen*
- n. 40 analisi granulometriche sui campioni di cui al punto precedente, i cui risultati sono riportati in Relazione Geologica.
- n. 5 determinazione delle caratteristiche fisiche generali n. 5 analisi granulometriche sui campioni indisturbati prelevati e caratterizzazione meccanica mediante prove di n. 5 prove di taglio diretto CD e n. 3 prove di compressione edometrica.
- n. 2 prove sismiche di tipo MASW, ubicate rispettivamente sul molo di sopraflutto e presso il molo di sottoflutto come da planimetria con ubicazione delle indagini di seguito riportata.

Figura n. 13 -Ubicazione sondaggi e prove CPTU

Durante la realizzazione dei carotaggi, sono stati inoltre prelevati 5 campioni indisturbati per la caratterizzazione dei sedimenti al di sopra del basamento carbonatico in S1 e al di sotto della scogliera in S3 e S4 mediante prove geotecniche di laboratorio. Per gli ulteriori dettagli si rimanda alla relazione specialistica allegata. Inoltre, come preannunciato, mediante benna van Veen sono stati prelevati n°40 campioni di sedimento dal fondale su cui sono state eseguite analisi granulometriche per vagliatura e determinazioni del peso specifico, i cui risultati sono riportati nello studio specifico.

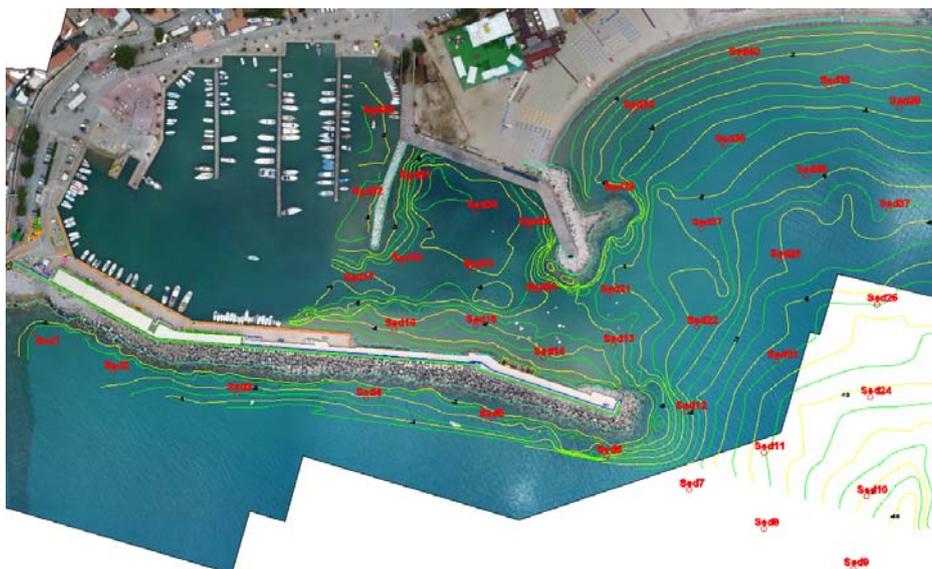
Figura n. 14 -Ubicazione dei punti di campionamento dei sedimenti di fondale

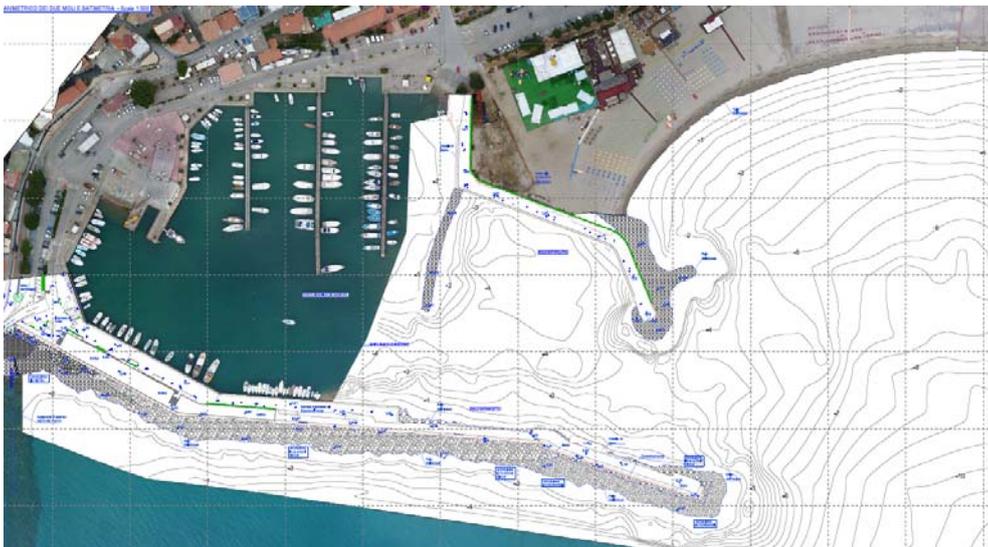
Il layout portuale ricomprende un bacino di 56.380mq che risulta perimetrato dal molo di sopraflutto con la sua estensione di circa 481 ml e, dal molo di sottoflutto che, articolato secondo una spezzata presenta una lunghezza complessiva di circa 238 ml. Le banchine sono in parte pavimentate con pietra ed in parte con cemento, mentre, al suo interno vi sono tre pontili galleggianti dedicati alla nautica da diporto.

Figura n. 15 - Rilievo dell'area portuale - Batimetria su ortofoto.

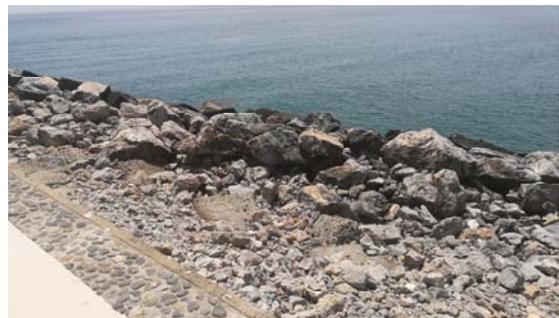
Figura n. 17 - Vista Mantellata denudata

- Il rifiorimento della mantellata del molo sopraflutto ormai deteriorata e fortemente compromessa, in ragione della continua azione del moto ondoso che ha "sfilato" dalla berma i diversi massi eliminando, quindi, gli elementi protettivi del bacino;

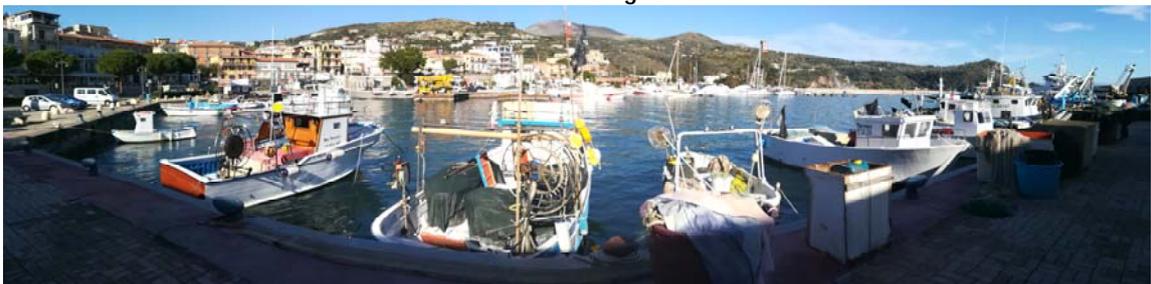
Figura n. 18 - Vista insieme con evidenza degli ormeggi e delle banchine degradate

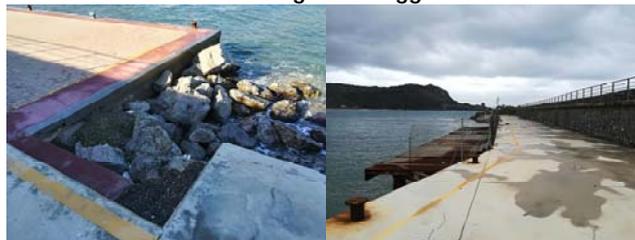
Figura n. 19 - Vista dei degradi del sopraflutto e della tracimazione e zona interdotta

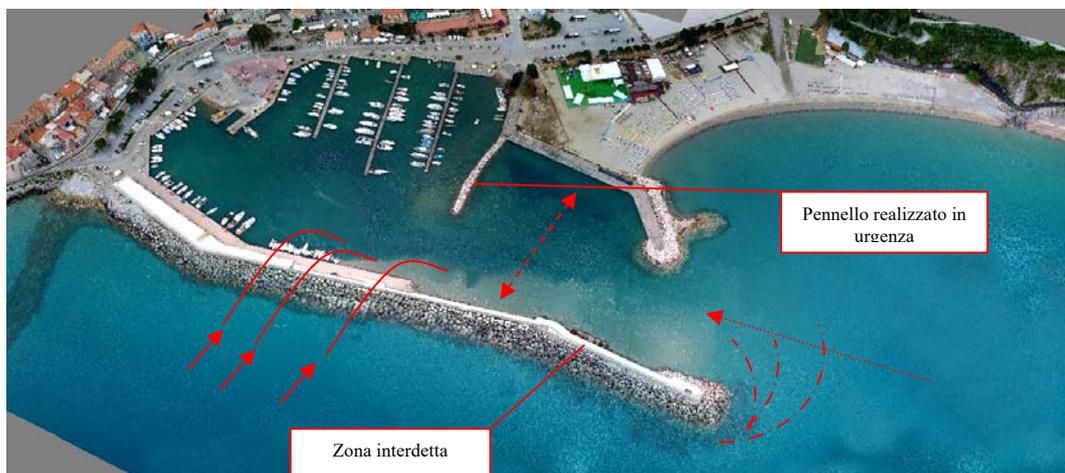
sollecita le opere portuali in modo significativo pregiudicando, la funzionalità relativa. Invero, in occasione di condizioni meteomarine sfavorevoli si rileva un'agitazione interna al bacino che tende a impedire, in alcune circostanze la navigazione e, spesso, risulta necessario spostare le imbarcazioni ormeggiate al centro del bacino interno, al fine di salvarle dall'azione delle onde che trascinano l'attuale mantellata di sopraflutto ormai fuori servizio in diversi punti. D'altro canto, l'imboccatura non è protetta dal promontorio di punta Zancale e quindi, l'intrusione ondosa pervade nel bacino risultando esaltata dall'assenza di elementi antiriflettenti con conseguente insorgere del fenomeno della risonanza e perdita di materiale di fondazione dalle banchine con conseguenti cedimenti superficiali.

Figura n. 20 - Vista generale con evidenza delle criticità

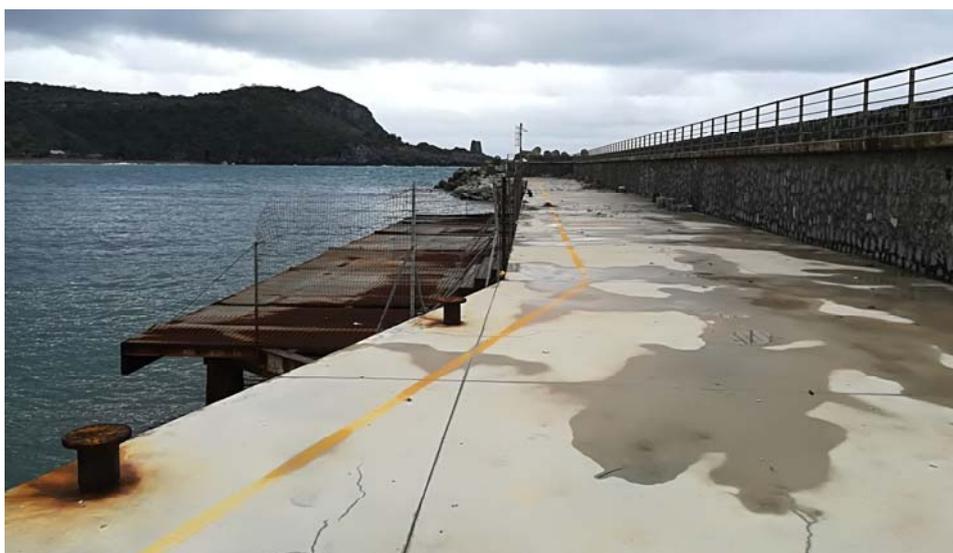
Figura n. 21- Vista danneggiamento molo sopraflutto

Al riguardo, si evidenziano quali eventi più significativi, quello del 1986 che comportò la rottura del braccio del sopraflutto e quello della metà degli anni 2000 che degenerò nell'allagamento del bacino e delle zone retrostanti, richiedendo, secondo una procedura di urgenza, la realizzazione dell'attuale pennello in massi presente.

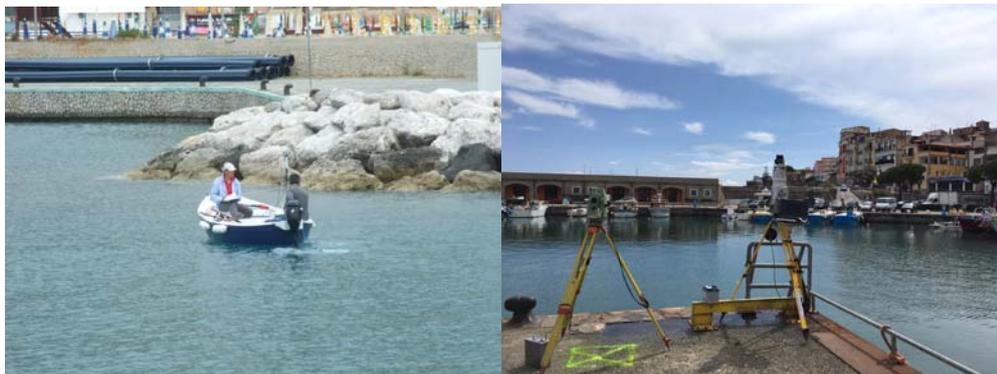
- un rilievo batimetrico della zona interessata dalle opere di manutenzione straordinaria al fine del ripristino della messa in sicurezza, estendendo l'indagine anche alla parte di unità fisiografica ubicata a sud del porto, al fine di comprendere l'andamento della linea di costa e dell'eventuale trasporto solido;

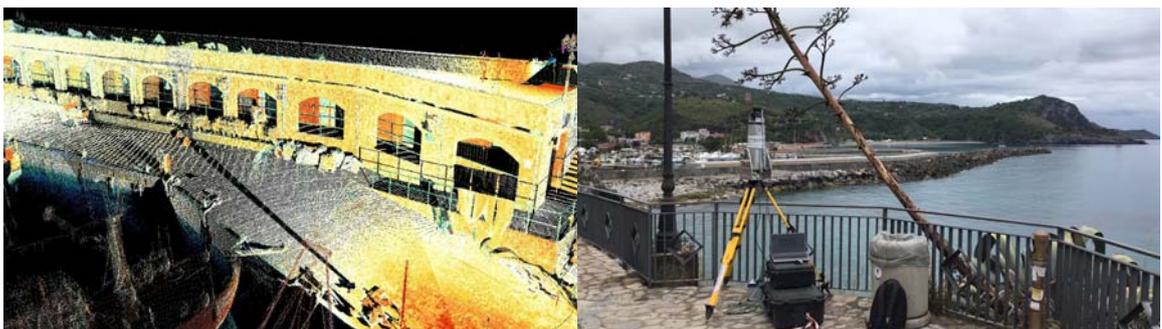
- un rilievo laser scanner dei moli sopraflutto e sottoflutto ricostruendo, puntualmente, lo scenario attuale non solo in termini materici, ma anche in termini dimensionali. Infatti, è stato possibile ricostruire, così come rappresentato nelle tavole grafiche dedicate, la geometria delle banchine e delle scogliere con le dimensioni dei massi presenti nonché, i sottoservizi esistenti al fine di valutare tutte le possibili interferenze;

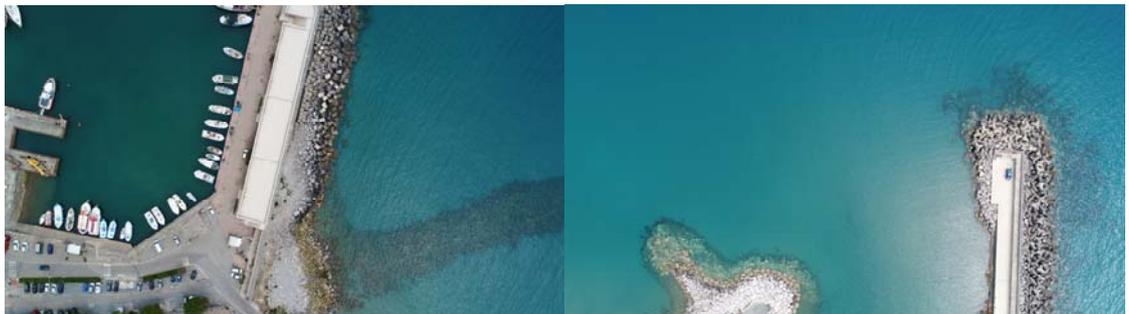
- un rilievo con tecnologia SAPR a quota 60 e 130 m al fine di valutare l'inserimento attuale dell'opera all'interno del contesto paesaggistico esistente e nel contempo controllare attraverso l'analisi delle variazioni di colore ed incrociando i risultati con quelli provenienti dalla ricognizione subacquea, l'assenza praterie di posidonia.

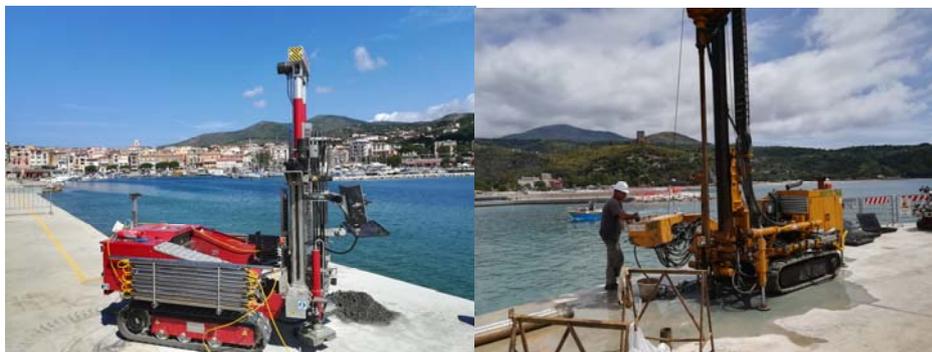
- una caratterizzazione geologica dei terreni mediante carotaggi a perforazione continua con estrazioni di campioni da sottoporre a prove di compressione per le caratteristiche ed analisi dedicate, al fine di stimare le caratteristiche chimico - fisiche dei terreni;

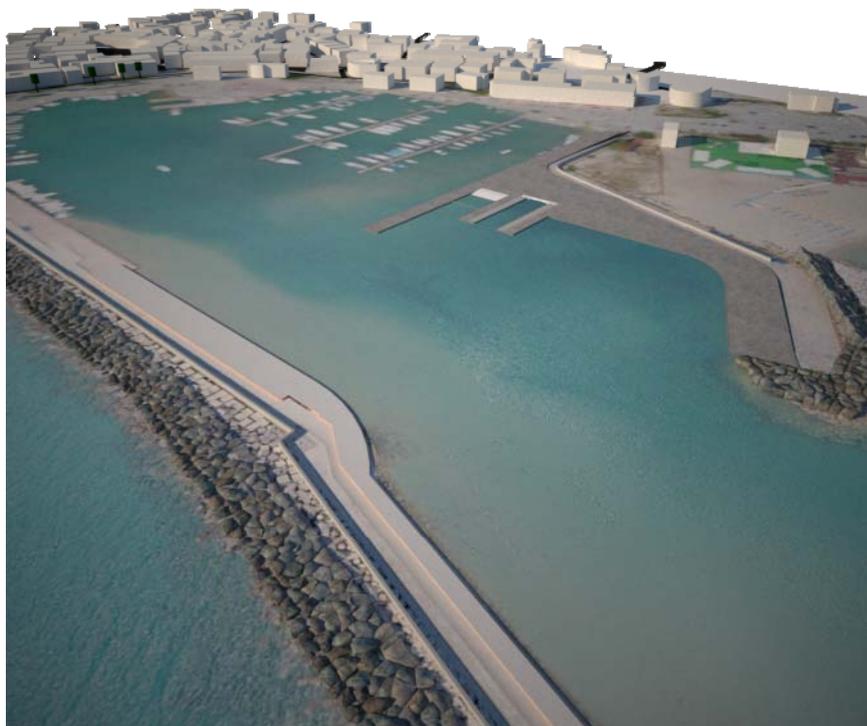
Figura n. 22 - Planuvolumetrico con vista sopraflutto e sottoflutto di progetto

Di seguito, si riportano alcuni output dei foto inserimenti eseguiti e la descrizione delle singole opere demandando, per gli ulteriori dettagli alle tavole grafiche ed alle relazioni specialistiche allegate.

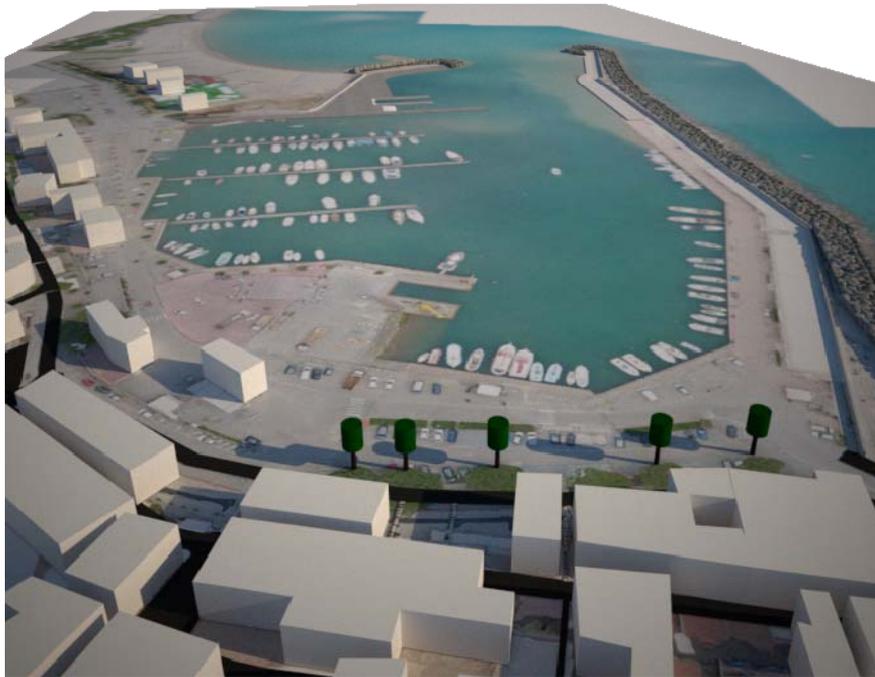
Figura n. 23- Planuvolumetrico area portuale scenario di progetto

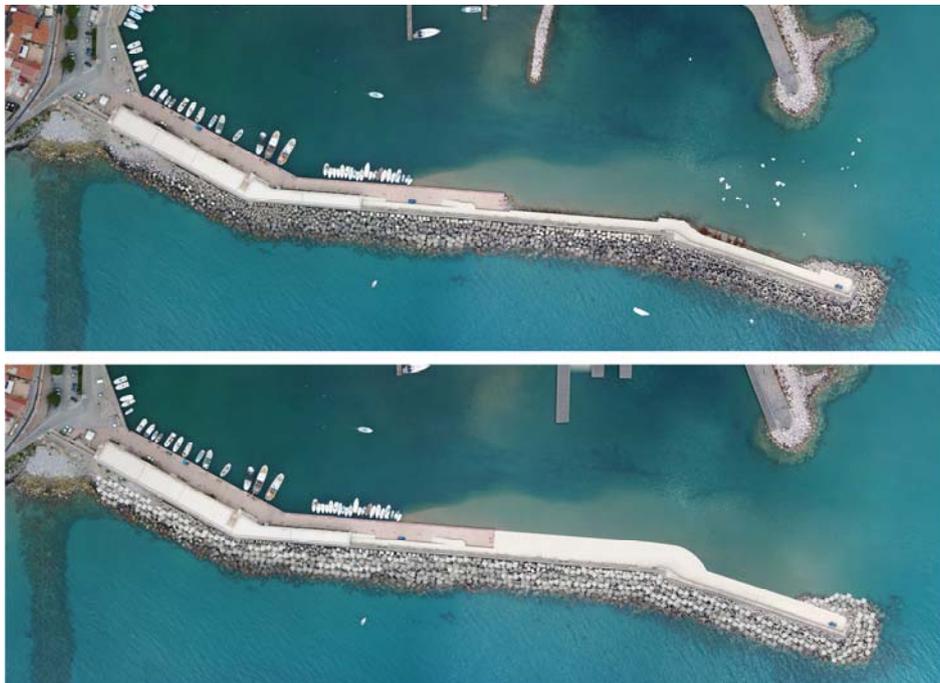
Di seguito si riporta il confronto comparativo tra lo scenario *ante operam e post operam*, da cui si rileva l'invarianza rispetto all'attuale lay out.

Figura n. 25- Foto inserimento opere sopraflutto - confronto comparativo pre - post intervento

In dettaglio, si è previsto la rifioritura della scogliera di sopraflutto, mediante massi artificiali, realizzando un'omogeneizzazione tra gli stessi in quanto, attualmente si presentano differenti sia per caratteristiche materiche, sia per dimensioni. In particolare nel tratto di tronco ricompreso tra la sezione n.1 (alla radice) alla n.8, si sono previsti massi fino a 9.0 mc mentre, il tratto terminale fino alla testata, si sono previsti massi fino a 8.0 mc.

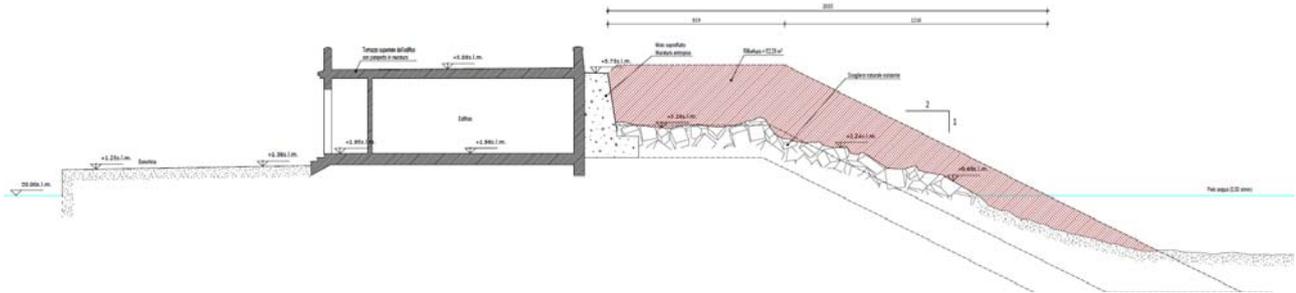
Figura n. 26- Sezione n. 2 - rifioritura scogliera sopraflutto

La scogliera di sopraflutto sarà quindi rifiorita conservando l'attuale impostazione e calibrando la posa dei massi rispetto agli spazi disponibili e/o ad hoc realizzati, al fine di consentire una mantellata stabile con una pendenza di 1/2. I massi saranno realizzati in cls in varie sagome con cemento ferripozzolatico di alto forno del tipo CEM III 3.25 o CEM IV 32.5 e di Classe Rck 30 Mpa. La loro posa in opera dovrà rispettare le prescrizioni progettuali e le indicazioni riportate nel capitolato speciale di appalto del progetto esecutivo.

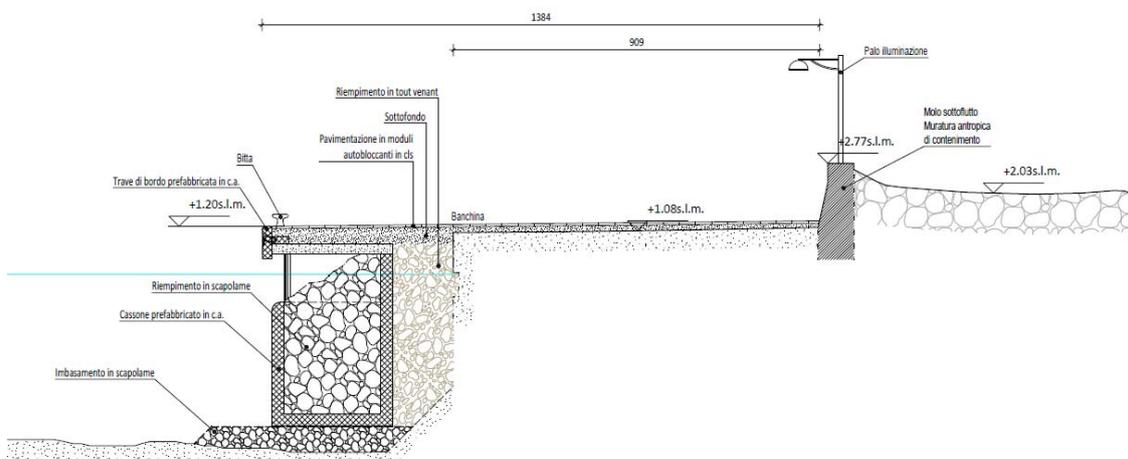
Figura n. 27- Sezione tipo ampliamento di banchina del molo sopraflutto

L'ampliamento sarà realizzato mediante la fornitura e posa in opera di blocchi prefabbricati, così come previsto negli elaborati progettuali, al fine di garantire l'allineamento ricercato.

Il cassone prefabbricato presenterà un paramento antiriflettente e sarà riempito di scapolame e poggerà su di uno imbasamento preliminarmente spianato e livellato al fine di determinare la quota di progetto. La finitura della banchina sarà poi realizzata con una pavimentazione in masselli autobloccanti poggianti su di una soletta armata di cls ed orlata da bitte in ghisa sferoidale ed anelli al fine di consentire gli attracchi delle diverse tipologie di imbarcazioni.

Il molo sopraflutto è poi interessato dall'ampliamento della banchina nel tratto terminale del tronco fino alla testata, previa dismissione dell'attuale molo di attracco del metrò del mare. Per tale ambito di intervento si è prevista la realizzazione di cassoncini prefabbricati antiriflettenti al fine di eliminare il fenomeno della risonanza che si verifica nella zona dell'avamposto e, mitigare l'intrusione del moto ondoso proveniente da sud.

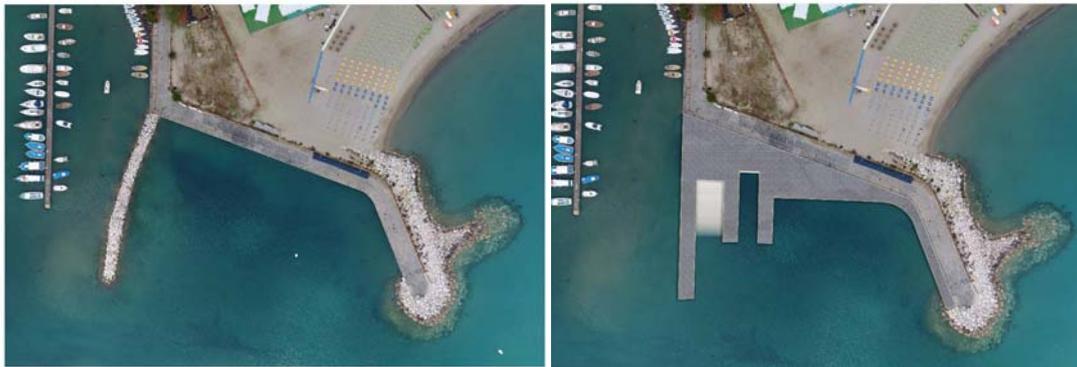
Figura n. 28- Foto inserimento opere sottoflutto - confronto comparativo pre - post intervento

Per quanto riguarda invece, il molo di sottoflutto, si prevede la preliminare rimozione del pennello in massi naturali e la rettifica dell'attuale andamento del gomito interno al fine di ridurre ulteriormente l'agitazione interna del bacino. Per tale ambito si è prevista la stessa tecnologia eseguita prevista per l'allargamento di banchina del molo di sopraflutto ovvero, la fornitura e posa in opera di cassoni prefabbricati antiriflettenti, così come di seguito illustrato.

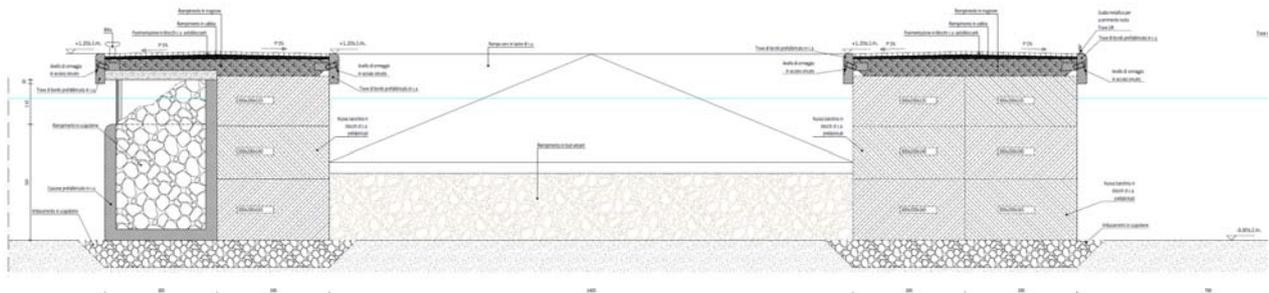
Il molo di sottoflutto è stato altresì dotato di uno scivolo di allaggio e del travellift, la cui sezione realizzativa è rappresentata in figura successiva.

Figura n. 29- Sezione tipo scivolo di allaggio

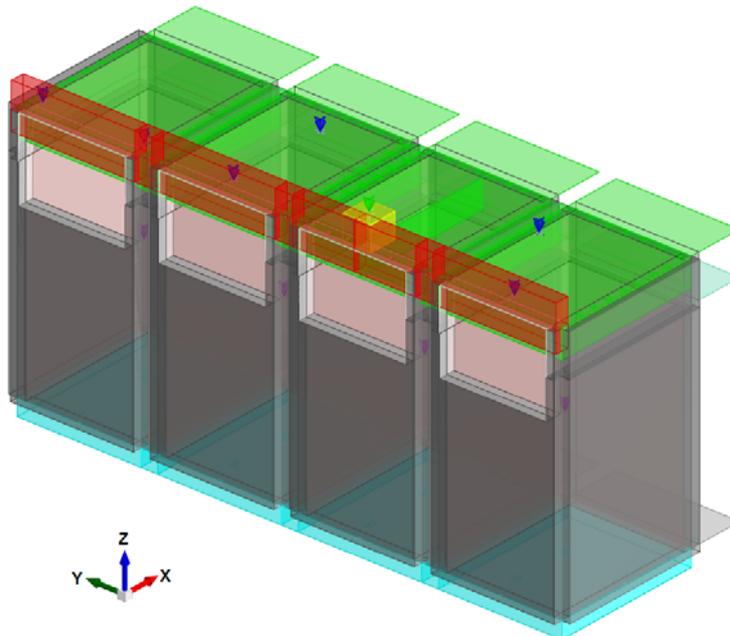
tratto di banchina di lunghezza complessiva pari a 10m, corrispondente a 4 cassoni affiancati, in modo da valutare correttamente la mutua interazione tra gli stessi alle azioni di progetto statiche e sismiche. Nel modello sono stati inseriti la piastra di fondazione, i setti del cassone, la soletta di copertura e la trave di coronamento superiore, oltre che i carichi permanenti dovuti al riempimento delle celle dei cassoni e i carichi accidentali dovuti a veicoli medi (così come definiti nella tab. 3.1. Il D.M. 17/01/2018), e il carico accidentale dovuto al tiro sulla bitta. Inoltre è stato inserito un carico corrispondente alla spinta del terreno a tergo del cassone, sia in condizioni statiche, sia in condizioni sismiche.

Figura n.30 - Modello agli elementi finiti del Cassone

Le verifiche strutturali e geotecniche eseguite hanno dato esito positivo riscontrando la correttezza della modellazione eseguita in merito a : materiali, geometrie e carichi, si rimanda alle tavole allegate ed al paragrafo dedicato alla relazione di calcolo per gli ulteriori approfondimenti.

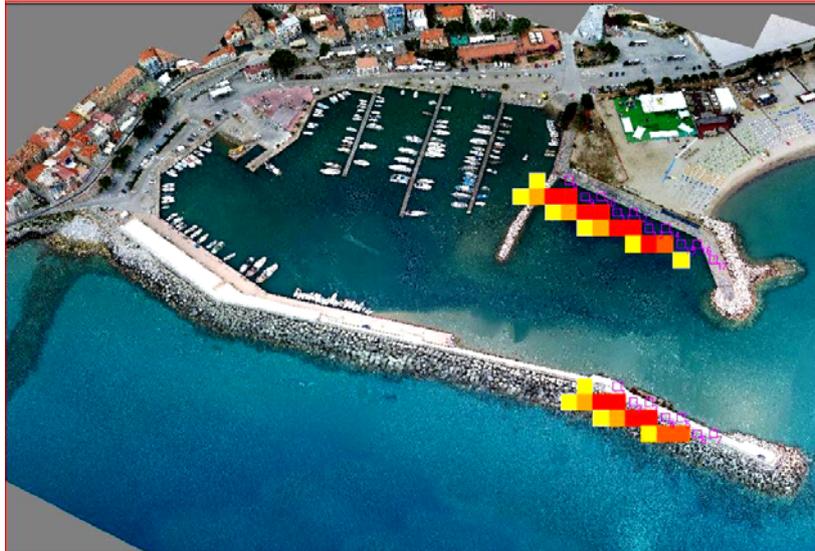
Technical report n.11- *Guidance Report on Preliminary Assessment under EC Air Quality Directives (96/62/EC) 1 - European Environmental Agency*, hanno validato le scelte progettuali in termini ambientali confermato la temporaneità degli impatti e quindi la non significatività degli stessi rispetto ai valori di riferimento.

Figura n. 31 - Mappe di concentrazione COx - Modello di Briggs ed AiR Quality Technital report n.11

Le simulazioni eseguite mediante il modello di *Briggs* ovvero, quello individuato dalla CEE nel
