Verifica Ispettiva ai sensi dell'art. 25 del D. Lgs. 334/99,

Rapporto finale d'ispezione

Stabilimento Lucchini S.p.A.

Piombino (LI)

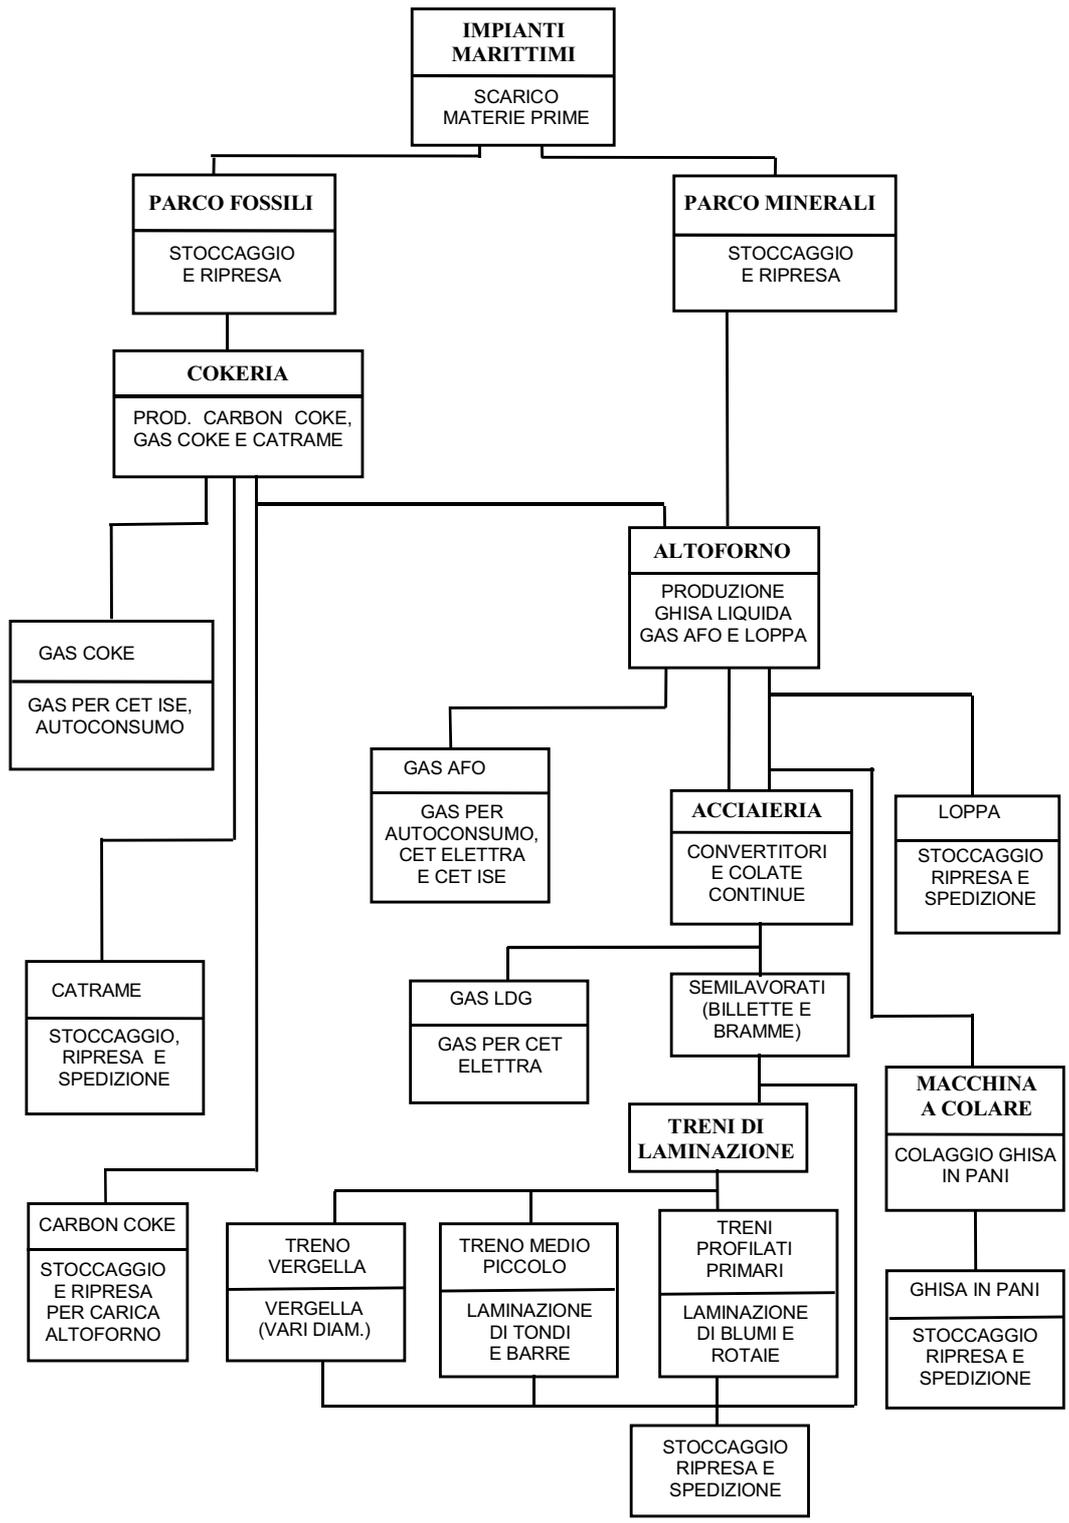
Figura 1: Schema a blocchi e principali linee di produzione dello stabilimento

Gli impianti interessati alla produzione, stoccaggio e/o utilizzo delle sostanze suddette sono:

- (1) l'altoforno ;
- (2) la cokeria;
- (3) l'acciaieria (convertitori);
- (4) le reti distribuzione gas ed i gasometri.
