Documento n° : 3057.00P-46-ZL-0003	RELAZIONE TECNICA	pag. 1 di 28 Rev.0 del 18-11-2015
---	---------------------------------------	--------------------------	--------------------------------------

Terminale GNL Adriatico S.r.l.
RISCONTRI ALLE RICHIESTE DI CHIARIMENTO
DI CUI ALLA NOTA ISPRA
PROT. N. 49283 DEL 3-11-2015

RELAZIONE TECNICA

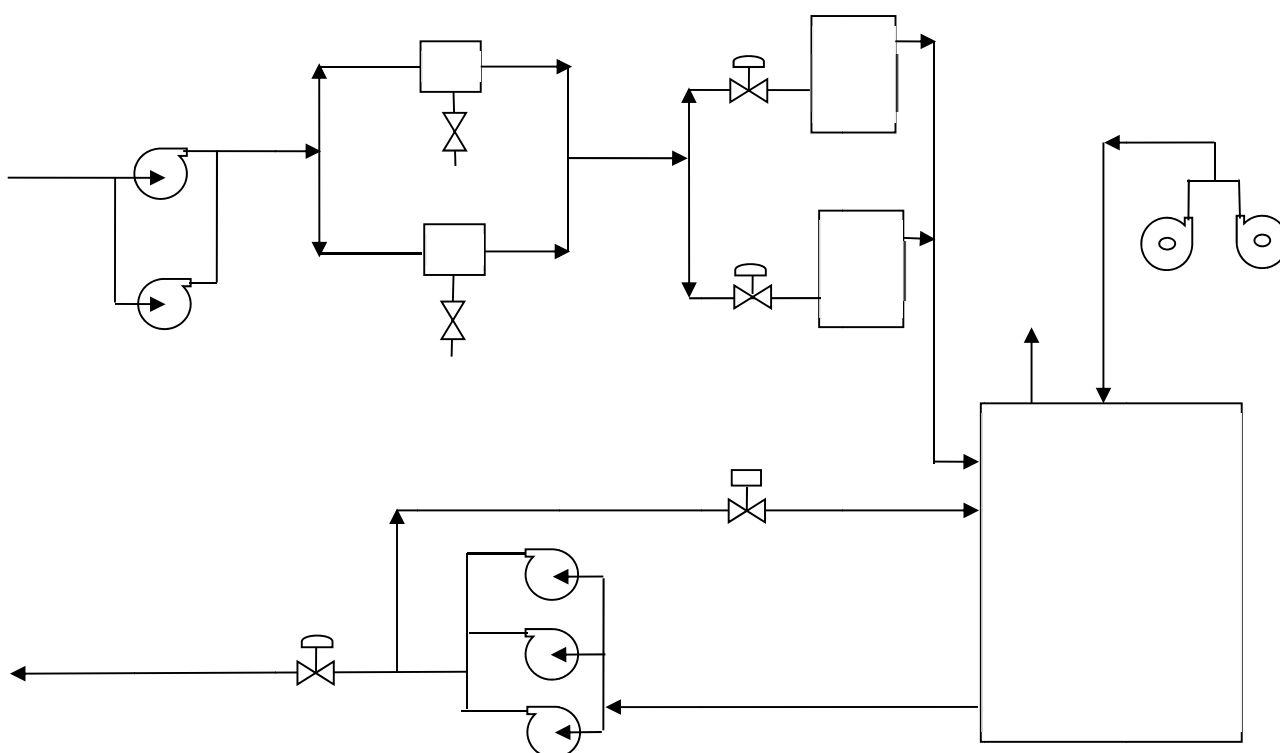
Figura 1: Schema impianto

Il sistema di elettroclorazione, il cui schema è riportato in Figura 1, è così costituito:
