Raffineria di Taranto
Ispezioni e collaudi

Rapp. Isp. N° 16/12

**Linea 10"-P32452-1101
da Pontile Petroli a
collettore di Blow Down di Raffineria**

Ispezione visiva tubazione

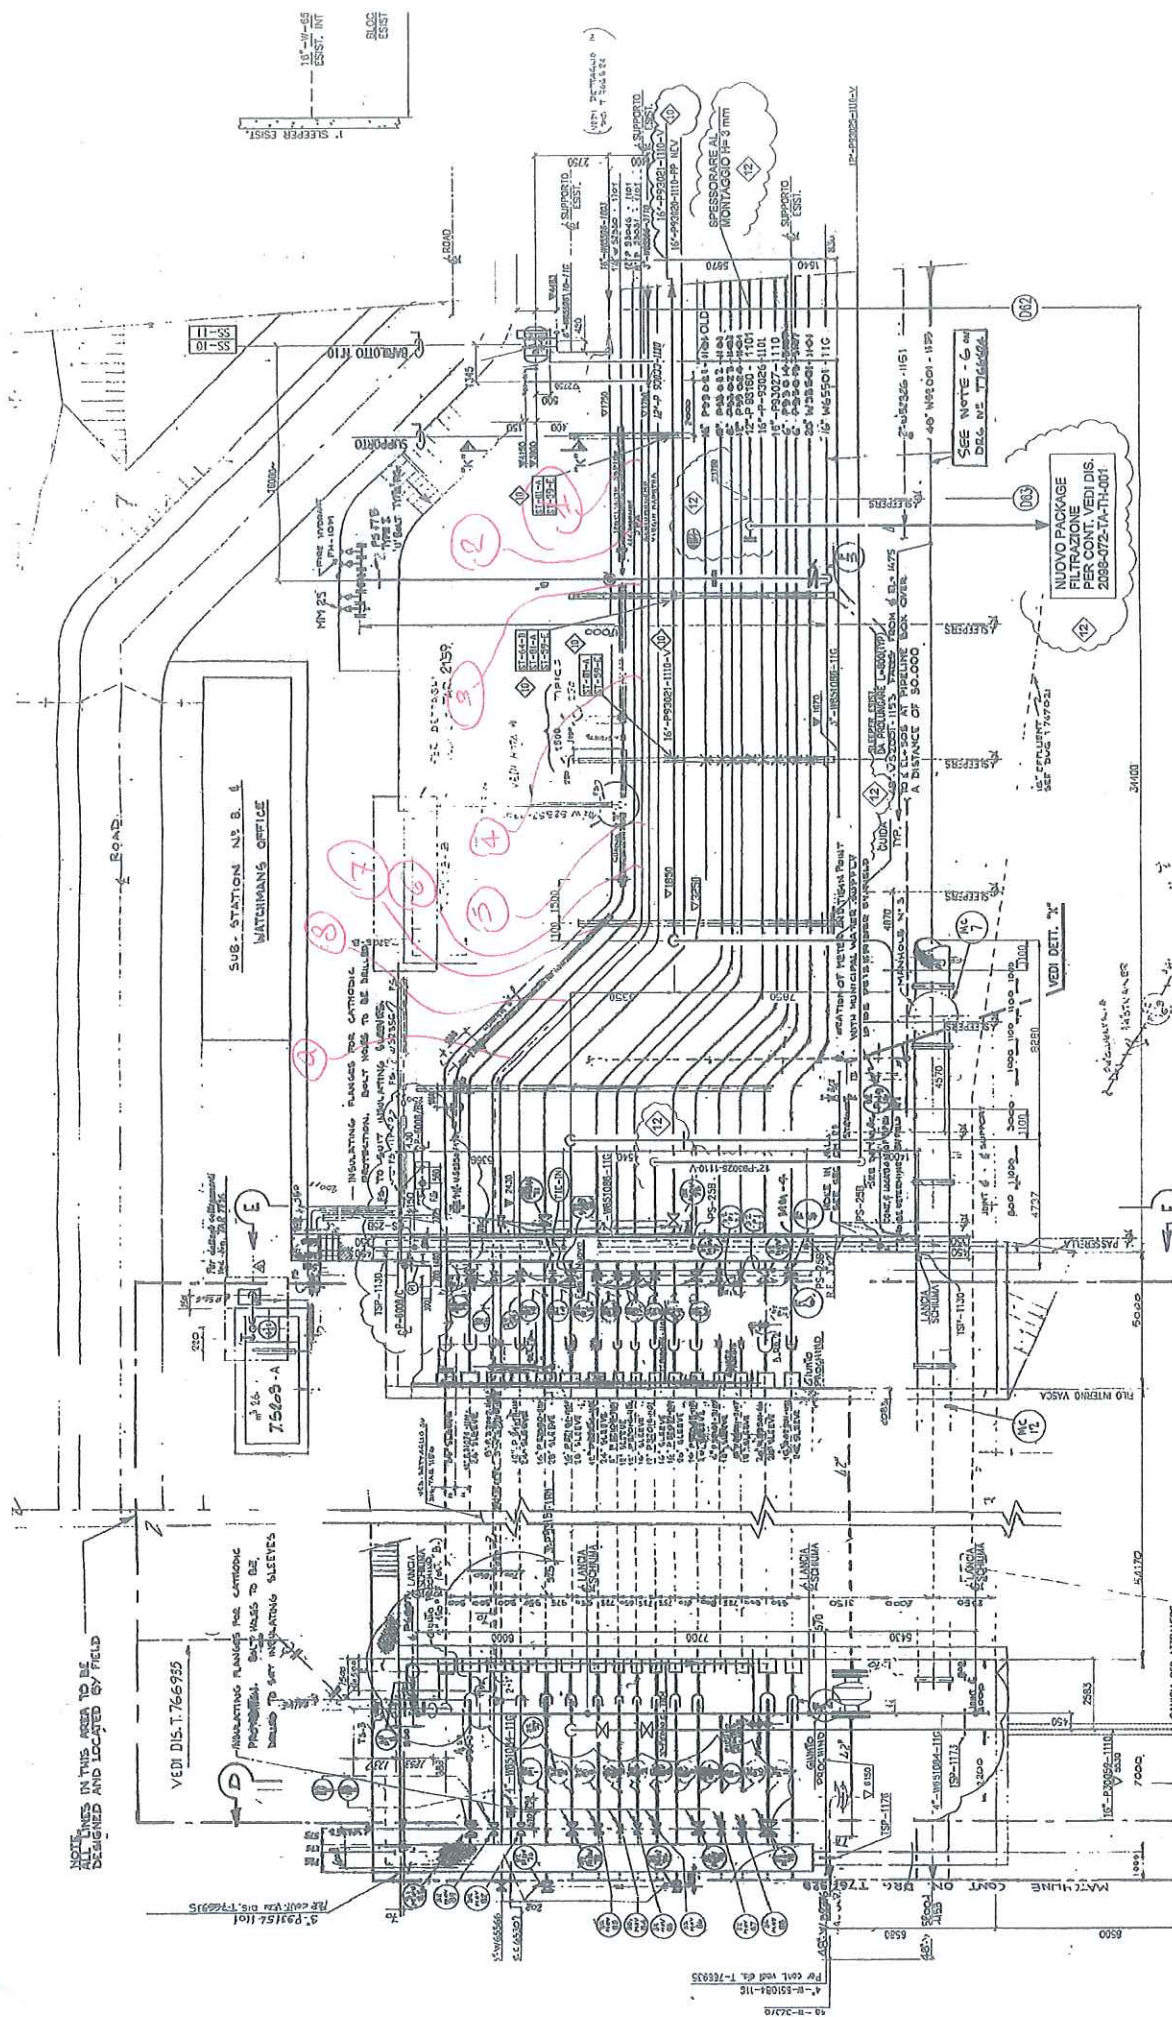
Sez./ punti	1	2	3	4	5	6	7	8	9	////	////	////	////	////	////	////	////	////
A	7.2	NA	NA	NA	COIBENTATA	COIBENTATA	COIBENTATA	COIBENTATA	9.0									
B	7.2	NA	7.2	NA					8.6									
C	7.3	7.2	7.3	8.3					8.7									
D	7.3	7.4	7.5	8.3					8.8									
E	7.6	7.5	6.8	7.9					9.2									
F	7.6	7.3	7.1	8.0					8.8									
G	7.5	7.6	7.5	8.3					8.8									
H	7.3	NA	7.6	NA					8.7

L'ispezione visiva è stata supportata dai controlli spessimetrici eseguiti, in maniera conservativa, in due zone ritenute potenzialmente critiche dal punto di vista ispettivo ed allegati al presente rapporto.

La prima nel versante Pontile Petroli, ritenuta sensibile in quanto situata in ambiente marino e la seconda lungo il trench di Raffineria, nella zona del sottopassaggio della strada statale 106, in quanto zona di avvallamento.
