ISPRA

RIFERIMENTO: Decreto MIN-GAB-2013-00127 del 18 aprile 2013 con avviso pubblicato su GU n.111 del 14 maggio 2013 di Autorizzazione Integrata Ambientale (AIA) per lo stabilimento siderurgico della società LUCCHINI S.p.A. sita nel Comune di Piombino (LI).

OGGETTO: Relazione visita in loco ex art. 29-decies comma 5 del D.Lgs. 152/06.

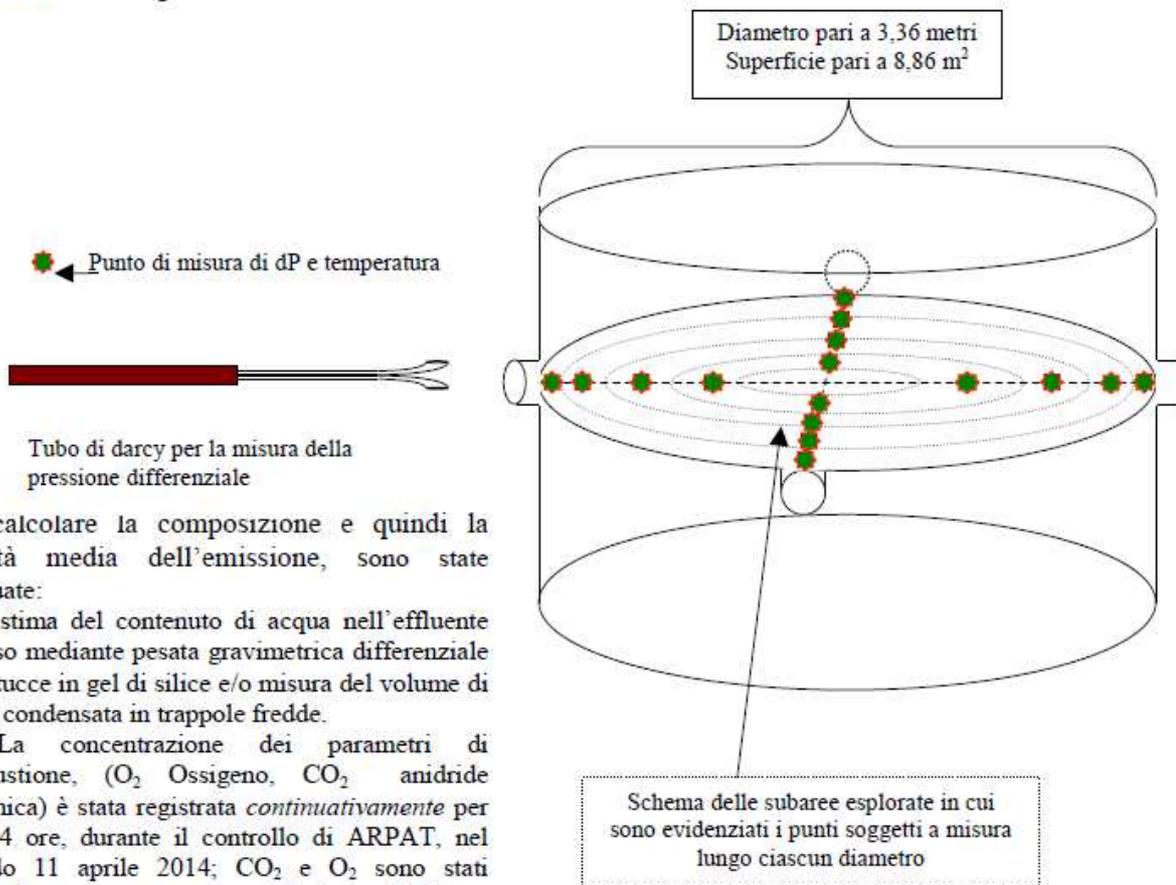
- Il piano di campionamento è situato a circa 40 metri di altezza dove sono disponibili almeno 4 bocchelli di accesso per l'estrazione dell'effluente conformi al metodo UNI EN ISO 16911. La caratterizzazione dell'effluente è stata realizzata esplorando due diametri, di lunghezza pari a 6,30 metri ciascuno, a tale scopo sono state effettuate 4 misure puntuali della pressione differenziale e 4 della temperatura dell'effluente, per ciascun bocchello, come illustrato nella figura sotto. Gli affondamenti nel piano sono stati calcolati mediante la regola tangenziale e complessivamente sono stati registrati 16 punti di misura. Queste grandezze sono state elaborate insieme alle informazioni concernenti la composizione del gas (acquisite con strumenti appositi CO₂ e O₂) ed hanno permesso di determinare la velocità media al piano di campionamento. Noto il diametro della ciminiera è stato possibile calcolare la portata dell'emissione gassosa.

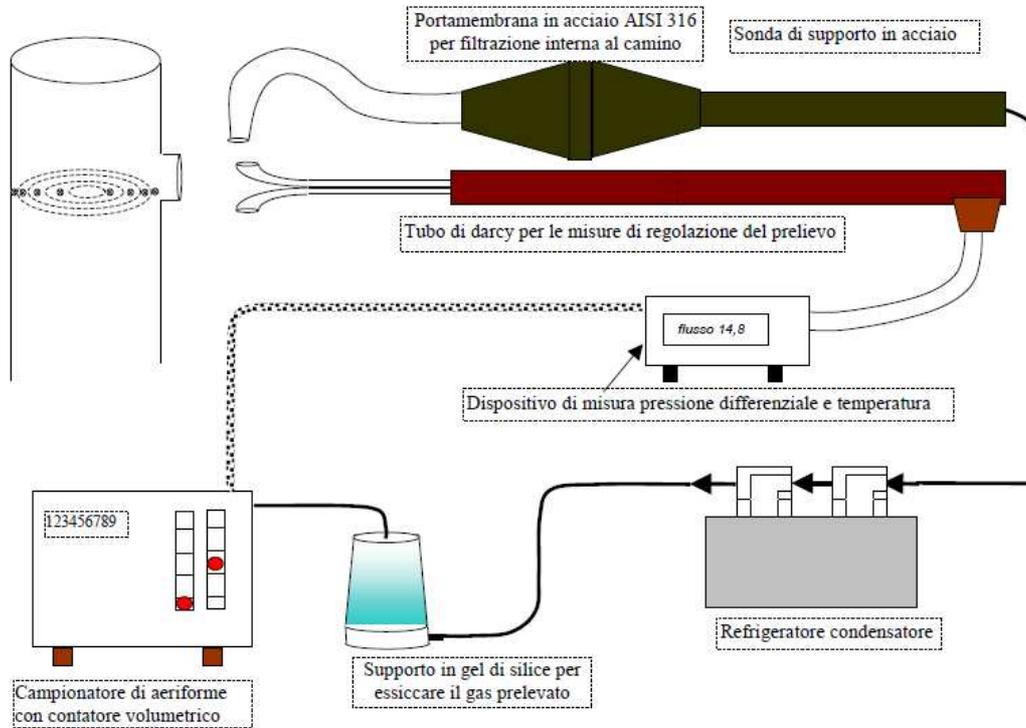
Determinazioni di Polveri (metodo UNI EN 13284) mediante prelievo isocinetico e sonda in acciaio AISI 316 equipaggiata con dispositivo portamembrana interno alla ciminiera

La sonda ed il tubo di darcy rappresentati qui sotto sono stati introdotti nel camino disegnato non in scala, sulla parte sinistra dello schema grafico. Disegno schematico della linea di prelievo Polveri al Camino "04.10" prelievi del 11 aprile 2014

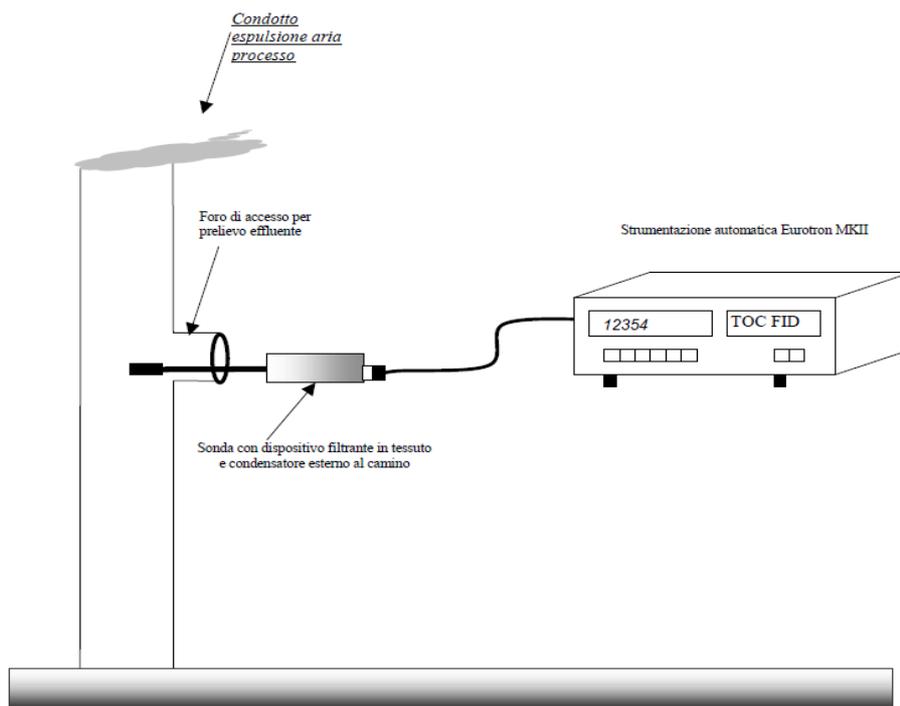
Schema della linea di prelievo dei gas di combustione e ossigeno (vari metodi) mediante campionamento con Strumentazione automatica GreenLine Eurotron MKII

Disegno schematico della linea di prelievo alla ciminiera "04.10" Lucchini 11 aprile 2014

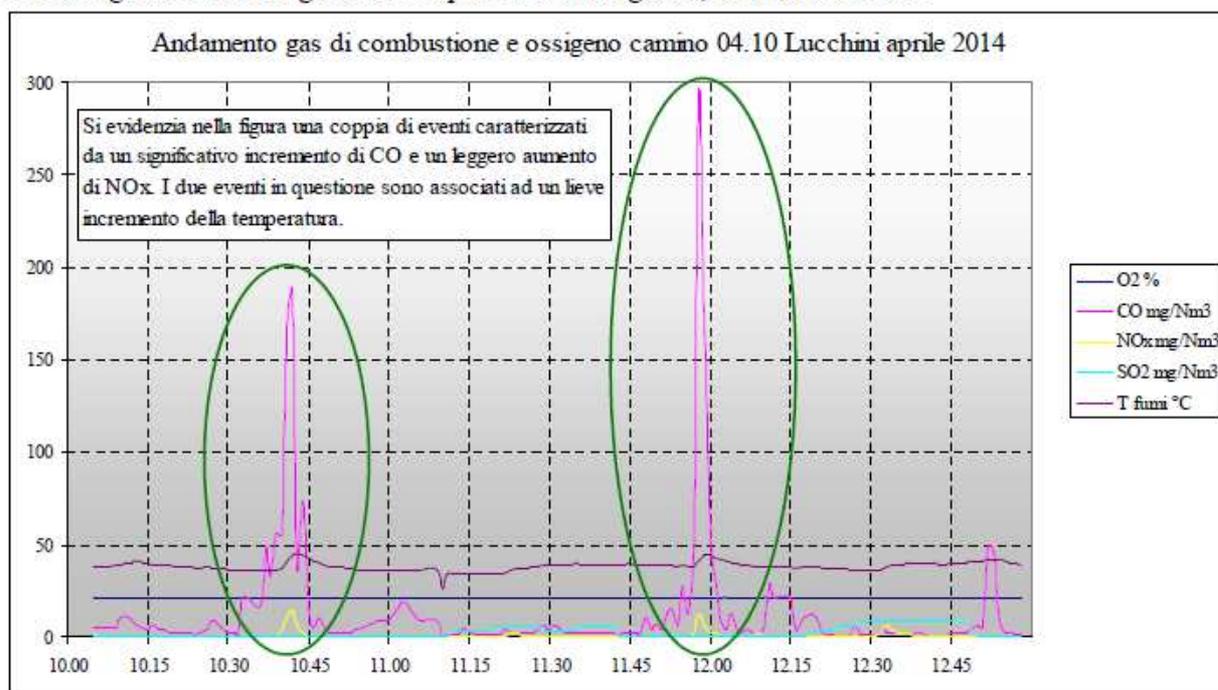
Nel tracciato illustrato di seguito si riportano i valori medi al minuto registrati nel giorno 11 aprile 2014 al camino "04.10" della Lucchini.

Sono state misurate le seguenti grandezze; Temperatura, Ossigeno, Monossido di Carbonio e Ossidi di Azoto espressi come NO₂.

In figura sono riportati i tracciati anche di altre grandezze non rilevanti ai fini del controllo ufficiale ma misurate da ARPAT in quanto lo strumento utilizzato è di tipo multiparametrico e pertanto in grado di registrare tutte le grandezze riportate nella legenda, simultaneamente.

Come è possibile osservare dai tracciati il processo che genera la messa in aria è fortemente discontinuo e per quanto riguarda il CO si osservano 2 importanti eventi di aumento della concentrazione.

In entrambi i casi il controllo delle polveri ha interessato i fenomeni di picco della concentrazione.
