REGIONE SICILIA
Provincia di Trapani
COMUNI DI SALEMI E CASTELVETRANO

POTENZIAMENTO PARCO EOLICO SALEMI – CASTELVETRANO

PROGETTO DEFINITIVO

RELAZIONE SULL'ANALISI DI POSSIBILI INCIDENTI (D.M. 10-09-10)

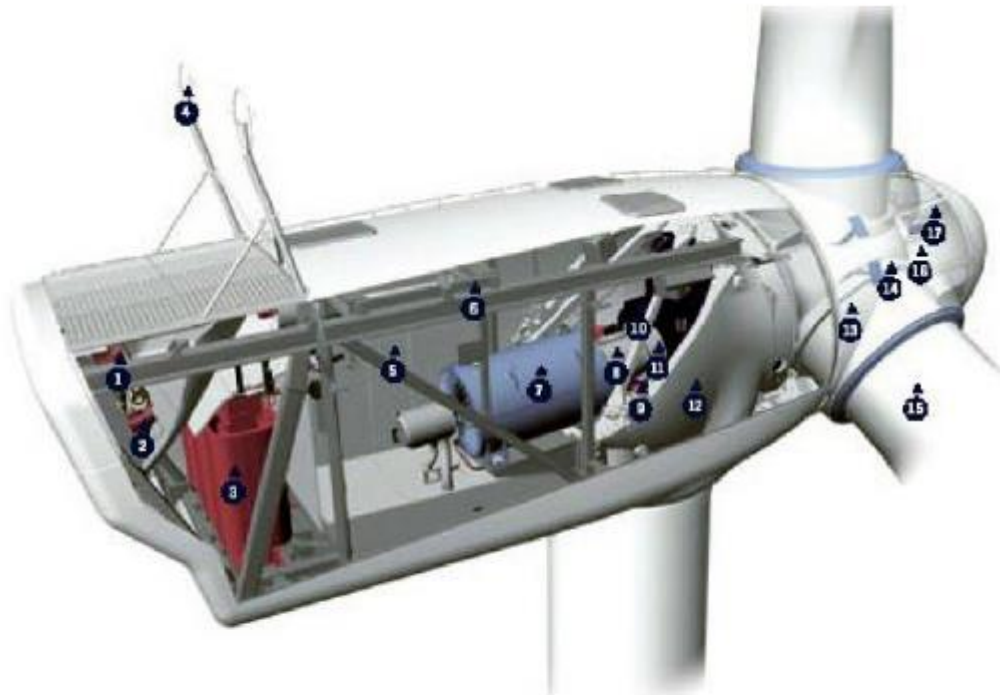
La navicella dell'aerogeneratore da un punto di vista meccanico si presenta come segue:

Fig. 4-1a. Schema di navicella completa di rotore e di pale (1. Raffreddamento olio; 2. Raffreddamento generatore; 3. Trasformatore; 4. Sensori condizioni vento; 5. Sistema controllo; 6. Argano e rotaia di movimentazione pezzi; 7. Punto di controllo generatore; 8. Collegamento generatore-moltiplicatore giri; 9. Azionamento imbardata; 10. Moltiplicatore; 11. Freno di stazionamento; 12. Cella di sostegno macchinario; 13. Cuscinetto di pala; 14/15. Albero; 16. Collegamento per azionamento pitch; 17. Controller dell'albero)

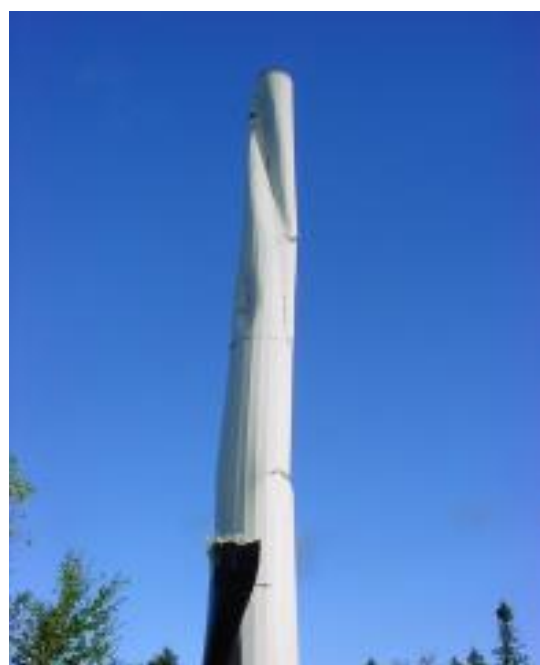
Il cedimento della struttura di sostegno della navicella o di parziale deformazione della stessa è il terzo fenomeno registrato in termini numerici dopo la rottura delle pale ed i casi di fuoco. Tuttavia, il riflesso economico e la dimensione del danno sono nettamente superiori a quelli riscontrabili con il distacco di una pala o di un frammento di esso.

Il rischio per la popolazione e per il personale appare essere nettamente inferiore, in quanto la eventuale caduta si risolve entro una distanza dal piede relativamente ridotta. Questo fenomeno sembra caratterizzare maggiormente le turbine con una età maggiore e pertanto con minore potenza. In tal senso il potenziamento dell'impianto con ciò che il concetto di repowering porta con sé, risulta essere fortemente a vantaggio di sicurezza.

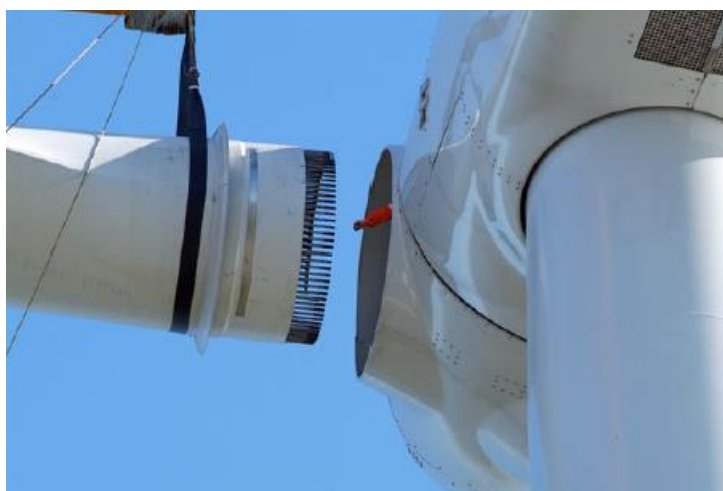
Un esempio classico è la rottura di una pala per ragioni interne all'aerogeneratore. Il mancato o difettoso intervento del controllo di velocità, le rotture sul sistema di freno o sul moltiplicatore possono essere una causa comune di tale situazione. Il meccanismo di freno è previsto, sia per arrestare il rotore, sia per tenerlo fermo, quando il vento soffiava ad una velocità eccessiva (20/25 m/s) tale per cui la macchina deve essere tenuta f.s. per ragioni di sicurezza. Il sistema ad ingranaggi (gearbox) serve per moltiplicare i giri dell'albero lento in entrata in modo che l'albero veloce in uscita dall'apparecchio consenta al generatore elettrico di produrre l'elettricità attesa. Se entrambi dovessero andare in avaria, si dice che la macchina “vada in fuga”. Il rotore tende ad accelerare il suo regime di rotazione e raggiunge parecchie volte il suo valore a funzionamento normale. In questo modo si creano dei carichi sulle pale in notevole eccesso rispetto a quelli di progetto. Le porzioni della pala che prima possono essere divelte, sono le parti estreme. Possono essere strappate dal resto e lanciate con una quantità di moto assai alta.

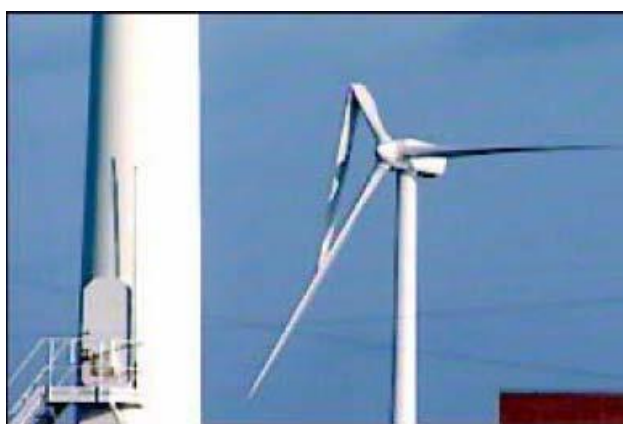
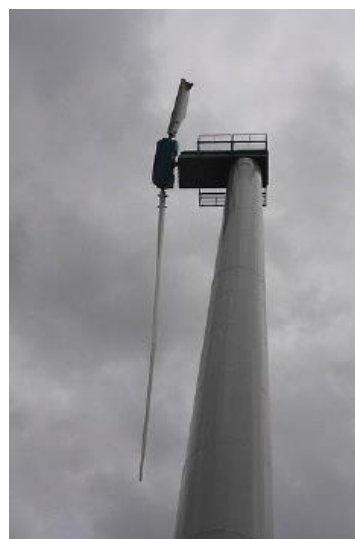
L'evento della rottura di un frammento consistente di pala risulta meno frequente¹. Per le caratteristiche del materiale strutturale, tende ad essere una rottura progressiva. Pertanto, nella maggior parte dei casi si ha una prima flessione della struttura con conseguente inevitabile urto con la torre (posta sottovento nella quasi totalità delle WTG). La conseguente rottura dà luogo a traiettorie varie che non sono deterministicamente calcolabili.

Nella maggior parte dei casi di lancio di piccoli frammenti di pala la causa registrata è la concomitanza di fulminazioni di natura atmosferica. Tale fenomeno è stato considerato dai costruttori che hanno iniziato a dotare gli aerogeneratori di un sistema di convogliamento della corrente di fulminazione costituito da recettori metallici posti lungo la pala, da un cavo che collega i recettori alla radice pala e da un sistema di messa a terra. In questo modo si riesce a drenare una buona parte delle correnti indotte dalle fulminazioni atmosferiche senza danni alle pale. In qualche caso, in cui la corrente di fulmine ha presumibilmente ecceduto i limiti progettuali (fissati dalle norme internazionali) si può manifestare un danneggiamento all'estremità della pala che si apre per la separazione dei due gusci, ma che, normalmente, non si distacca dal corpo della pala. È possibile che frammenti di guscio possano staccarsi, ma si tratta comunque di parti molto leggere in confronto alla resistenza che oppongono all'aria e che quindi non possono essere oggetto di calcoli di gittata come quelli che si possono effettuare sul corpo pala. Per avere un ordine di grandezza sulla distanza raggiunta dai frammenti di una pala eolica, si fa riferimento allo studio "Recommendations of Risk assessment of ice throw and Blade Failure in Ontario – Canadian Wind
