POTENZIAMENTO PARCO EOLICO NULVI- PLOAGHE

PROGETTO DEFINITIVO

RELAZIONE SULL'ANALISI DI POSSIBILI INCIDENTI (D.M. 10-09-10)

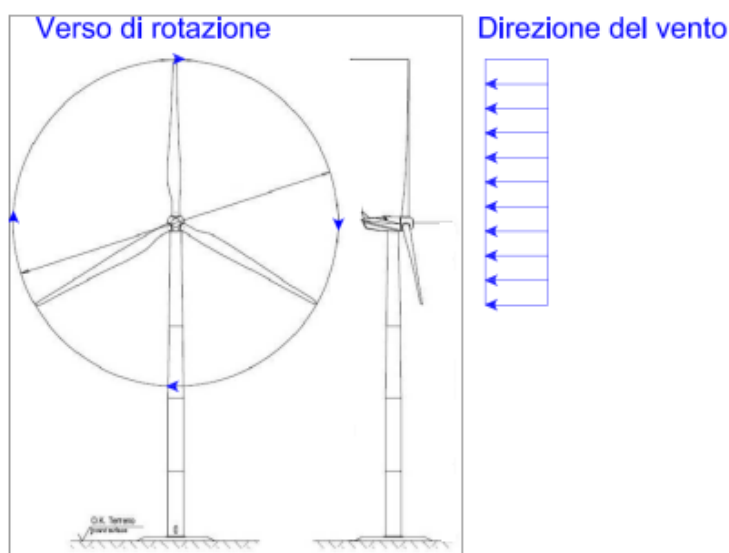
Si riporta di seguito una figura esemplificativa che evidenzia il verso di rotazione dell'aerogeneratore, in relazione alla direzione del vento.

**Relazione tra direzione del vento e rotazione delle pale.**

Questa considerazione servirà per fissare in ogni momento il verso della velocità tangenziale, responsabile della gittata nel piano, rispetto a quello della velocità del vento, ortogonale alla velocità tangenziale e a sua volta responsabile della gittata fuori dal piano.

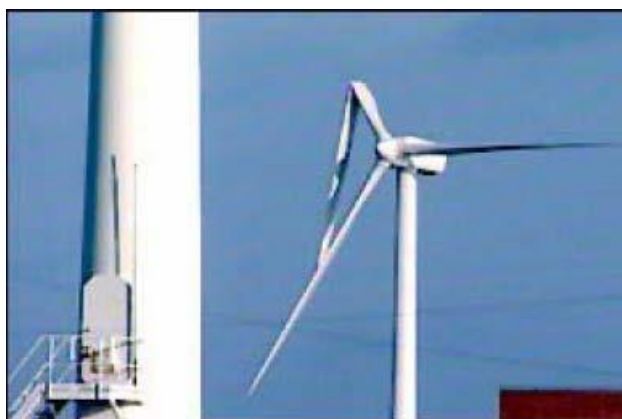
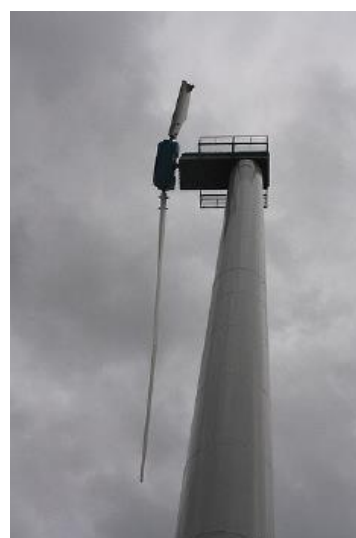
L'evento della rottura di un frammento consistente di pala risulta meno frequente<sup>1</sup>. Per le caratteristiche del materiale strutturale, tende ad essere una rottura progressiva. Pertanto, nella maggior parte dei casi si ha una prima flessione della struttura con conseguente inevitabile urto con la torre (posta sottovento nella quasi totalità delle WTG). La conseguente rottura dà luogo a traiettorie varie che non sono deterministicamente calcolabili.
