AEROPORTO "MARCO POLO" DI TESSERA - VENEZIA MASTER PLAN 2021

Decreto n. 9/2016
VERIFICA DI OTTEMPERANZA
Prescrizione 6 sezione A

RELAZIONE

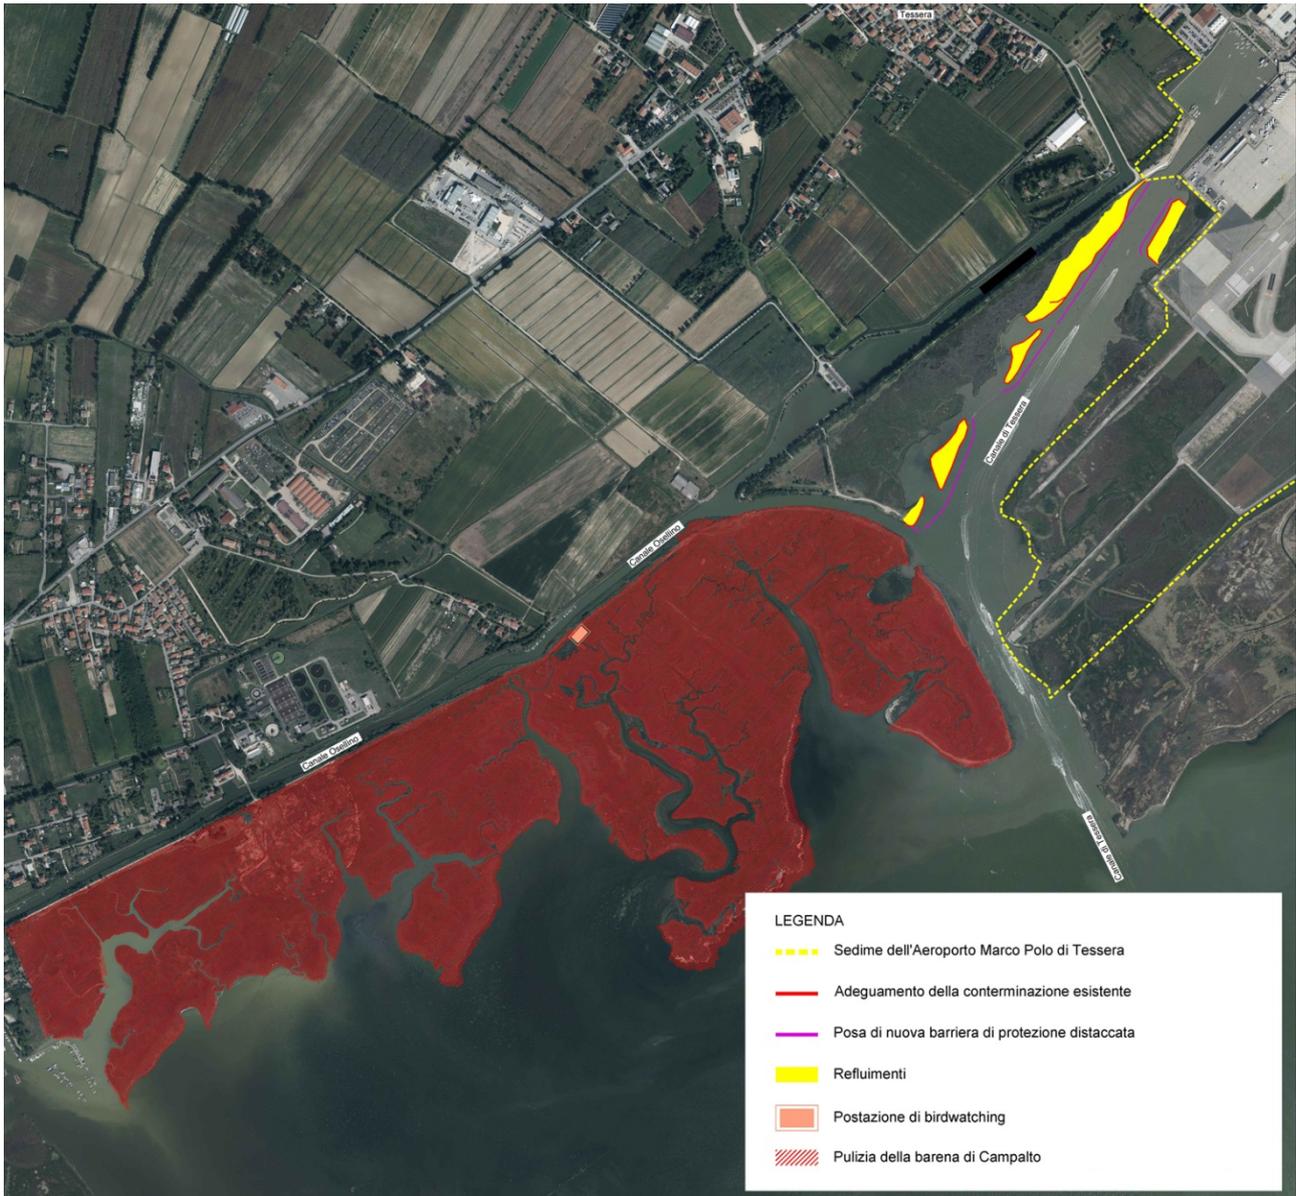
Figura 2-1 Localizzazione degli interventi.

Si veda nella successiva figura un inquadramento delle aree di intervento.

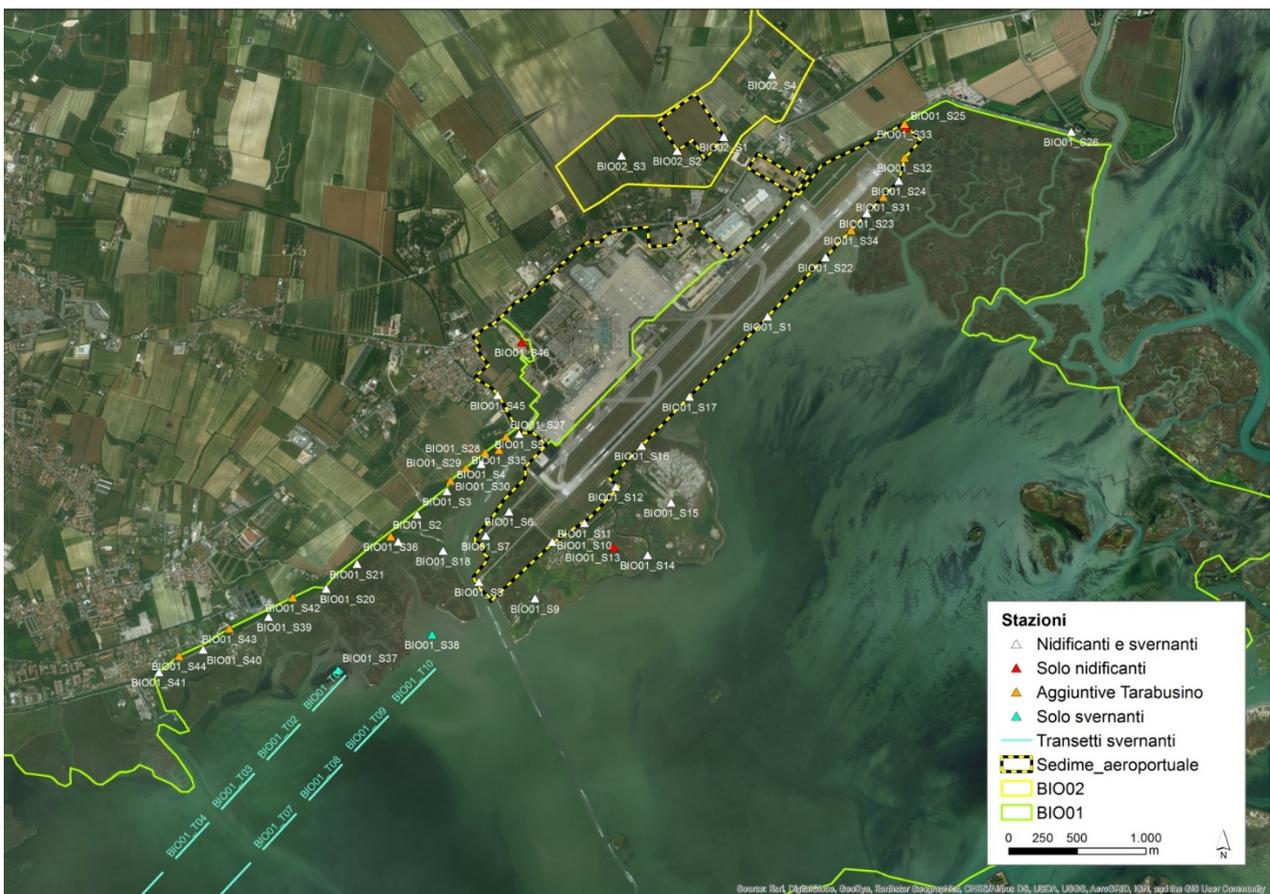
Figura 2-2 Posizione delle stazioni e transetti per il monitoraggio dell'avifauna nidificante e svernante.

Si vedano le successive figure che riportano l'ubicazione delle stazioni di monitoraggio per la componente Biodiversità.

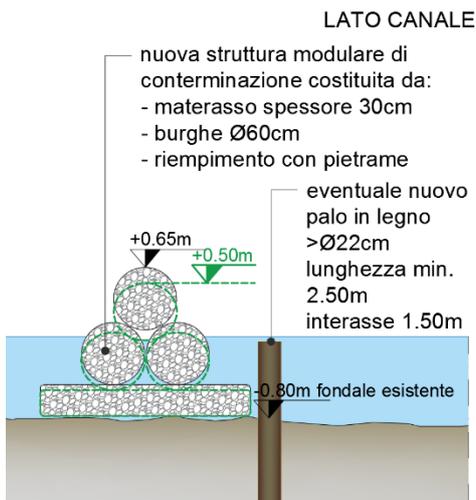
Figura 2-9 Barriera di protezione distaccata.

Tale barriera sarà resa stabile mediante l’infissione di pali in abete, pino marittimo o larice (o di essenze equivalenti sempre comunque in funzione della resistenza e della durata prevista), di diametro non inferiore a 22 cm e lunghezza pari a 2,50 m, posti in opera con un interasse di 1,50 m e con quota di sommità di -0,10 m s.m.m.).

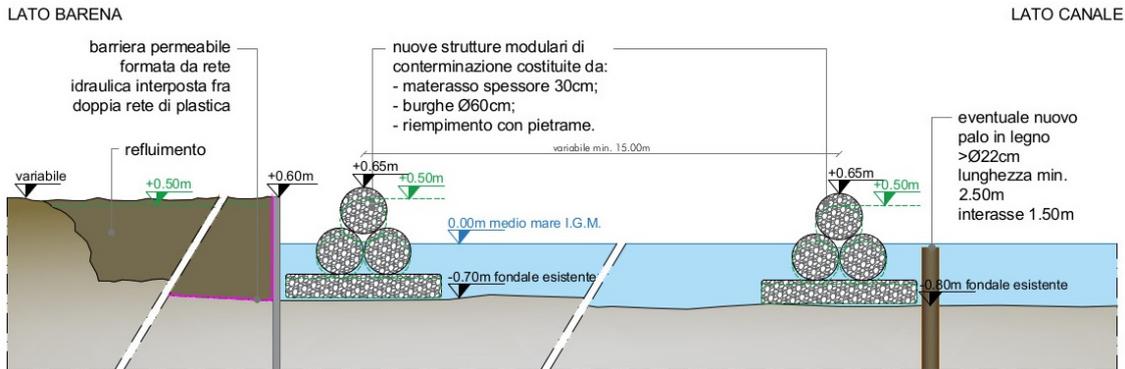
Figura 2-11 Adeguamento delle palificate esistenti con pali in plastica.

Nel secondo caso, ovvero in corrispondenza della palificata in pali di plastica, si prevede di rinforzare la conterminazione adottando la stessa tipologia di difesa adottata per la barriera distaccata. A ridosso della palificata, è prevista quindi la posa di un doppio ordine di burghe poggianti su un materasso con funzione di ripartizione del carico, ad una quota di imbasamento compresa tra $-0,70 \div -0,80$ m s.l.m.m.. Le burghe, riempite con pietrame, avranno un diametro di 0,60 m e lunghezza di 3,00 m e saranno posate (con lo schema “a mattone”) su un materasso a scatola delle dimensioni 3,00 x 2,00 x 0,30 m. Tali moduli saranno realizzati con una geogriglia, di maglia 15 x 15 mm, in fili di poliestere legati a treccia e trattata con PVC, in quantità idonea ad evitare l’abrasione e saranno riempite con materiale lapideo.

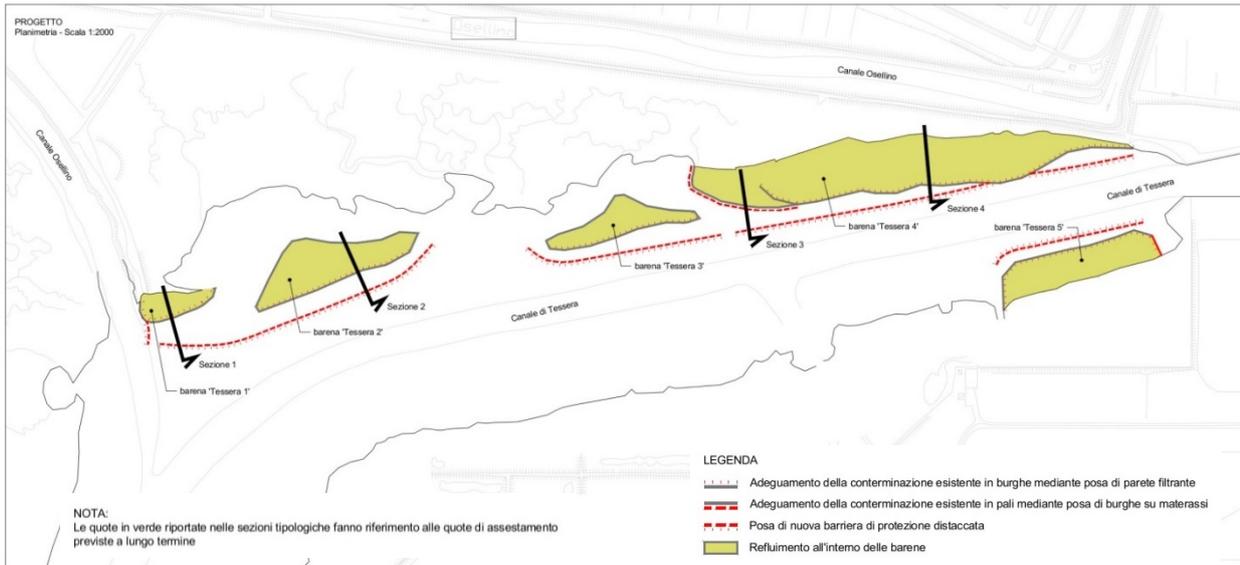
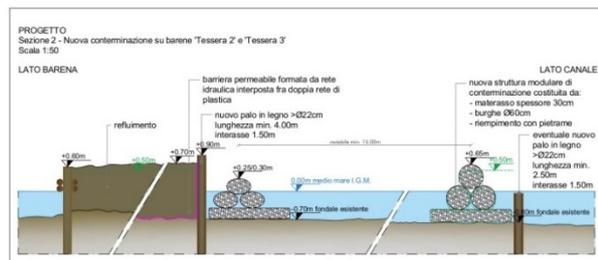
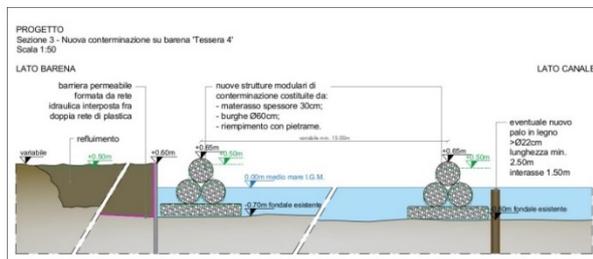
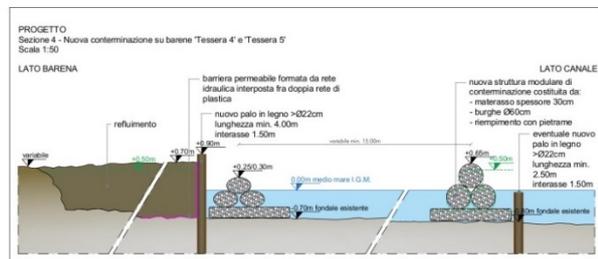
Figura 2-12 Planimetria e sezioni tipologiche degli interventi.

Si riportano a seguire la planimetria e le sezioni tipologiche degli interventi.

Come si evince dal cronoprogramma in Allegato 1, gli interventi possono essere suddivisi in più fasi: scavo del canale di servizio (solo per la barena 5, ubicata presso la sponda sud-est del canale); adeguamento delle conterminazioni esistenti; realizzazione delle conterminazioni esterne (Figura 2-8 e Figura 2-12); dragaggio nel sito donatore; refluento.

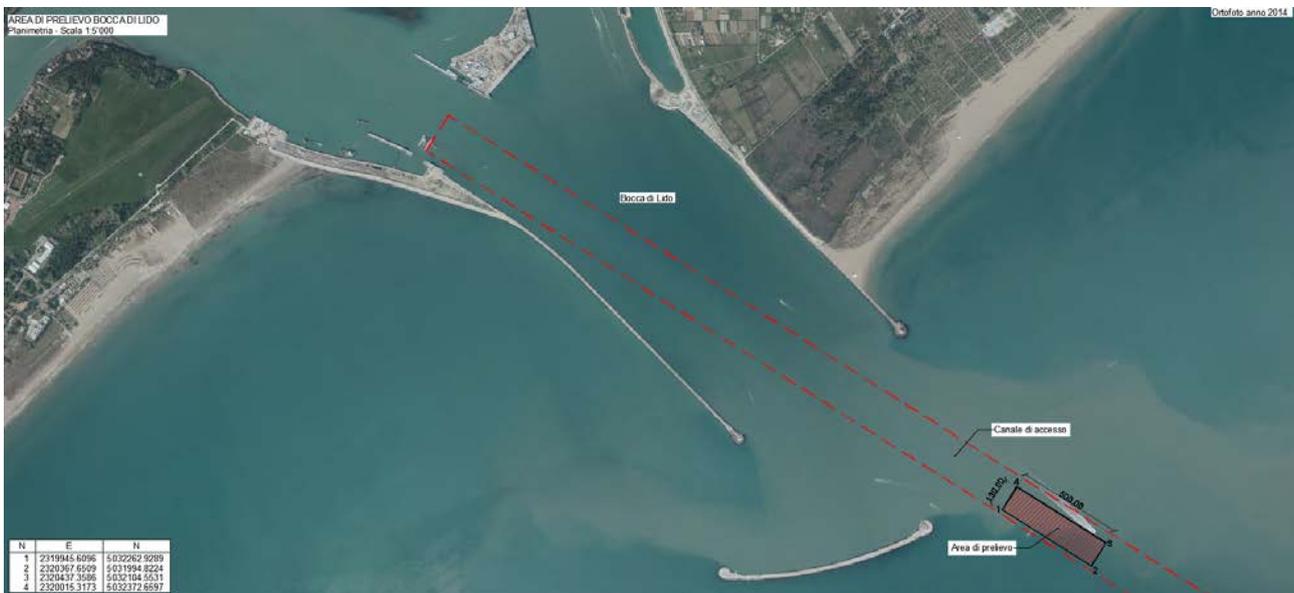
Figura 2-13 Area di prelievo presso la Bocca di Lido.

L'area di prelievo presso la canaletta della Bocca di Lido, indicata nella Figura 2-13, è stata definita in accordo con l'Autorità Portuale di Venezia ed il Provveditorato Interregionale alle Opere Pubbliche e qualsiasi variazione della loro posizione andrà concordata con gli Enti Competenti prima dell'inizio dei lavori.

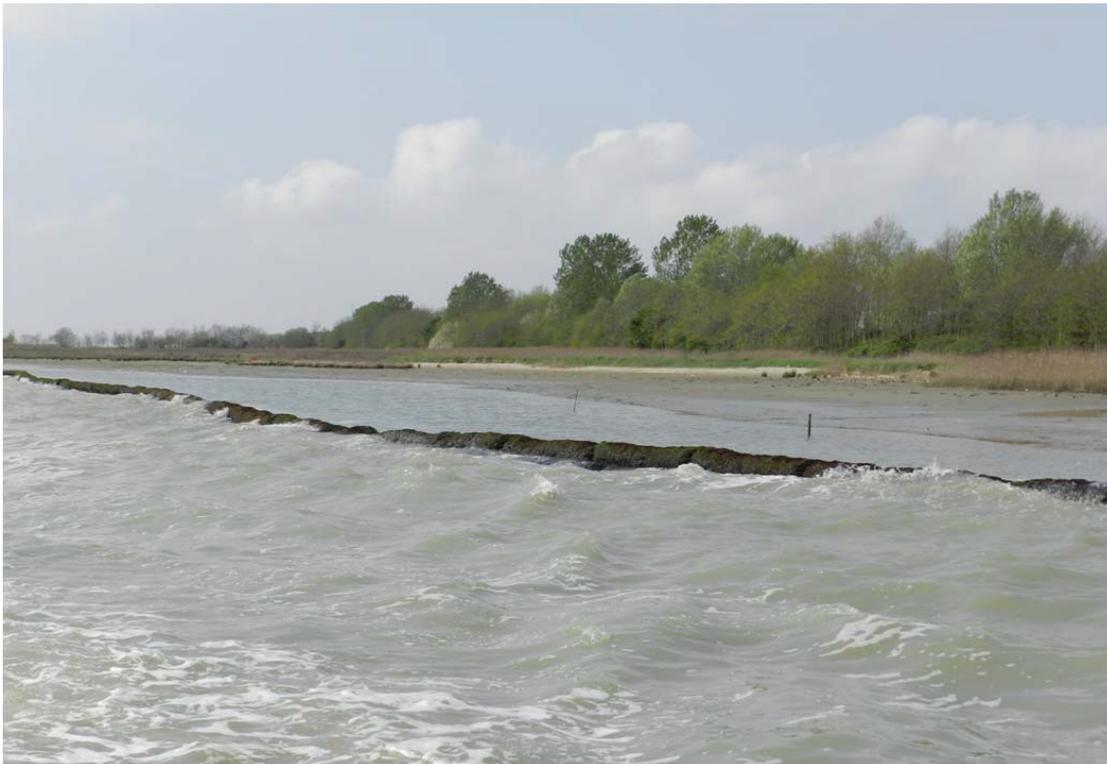
Figura 4-1 Conterminazioni nel canale di Tessera

La Figura 4-1 evidenzia le conterminazioni esistenti, la protezione distaccata avrà l'effetto di anticipare la dissipazione dell'onda.
