S.S. n° 51 "di Alemagna" Provincia di Belluno

Attraversamento dell'abitato di Valle di Cadore

PROGETTO DEFINITIVO

GEOLOGIA - GEOTECNICA
Relazione Geologica, Idrogeologica e Sismica

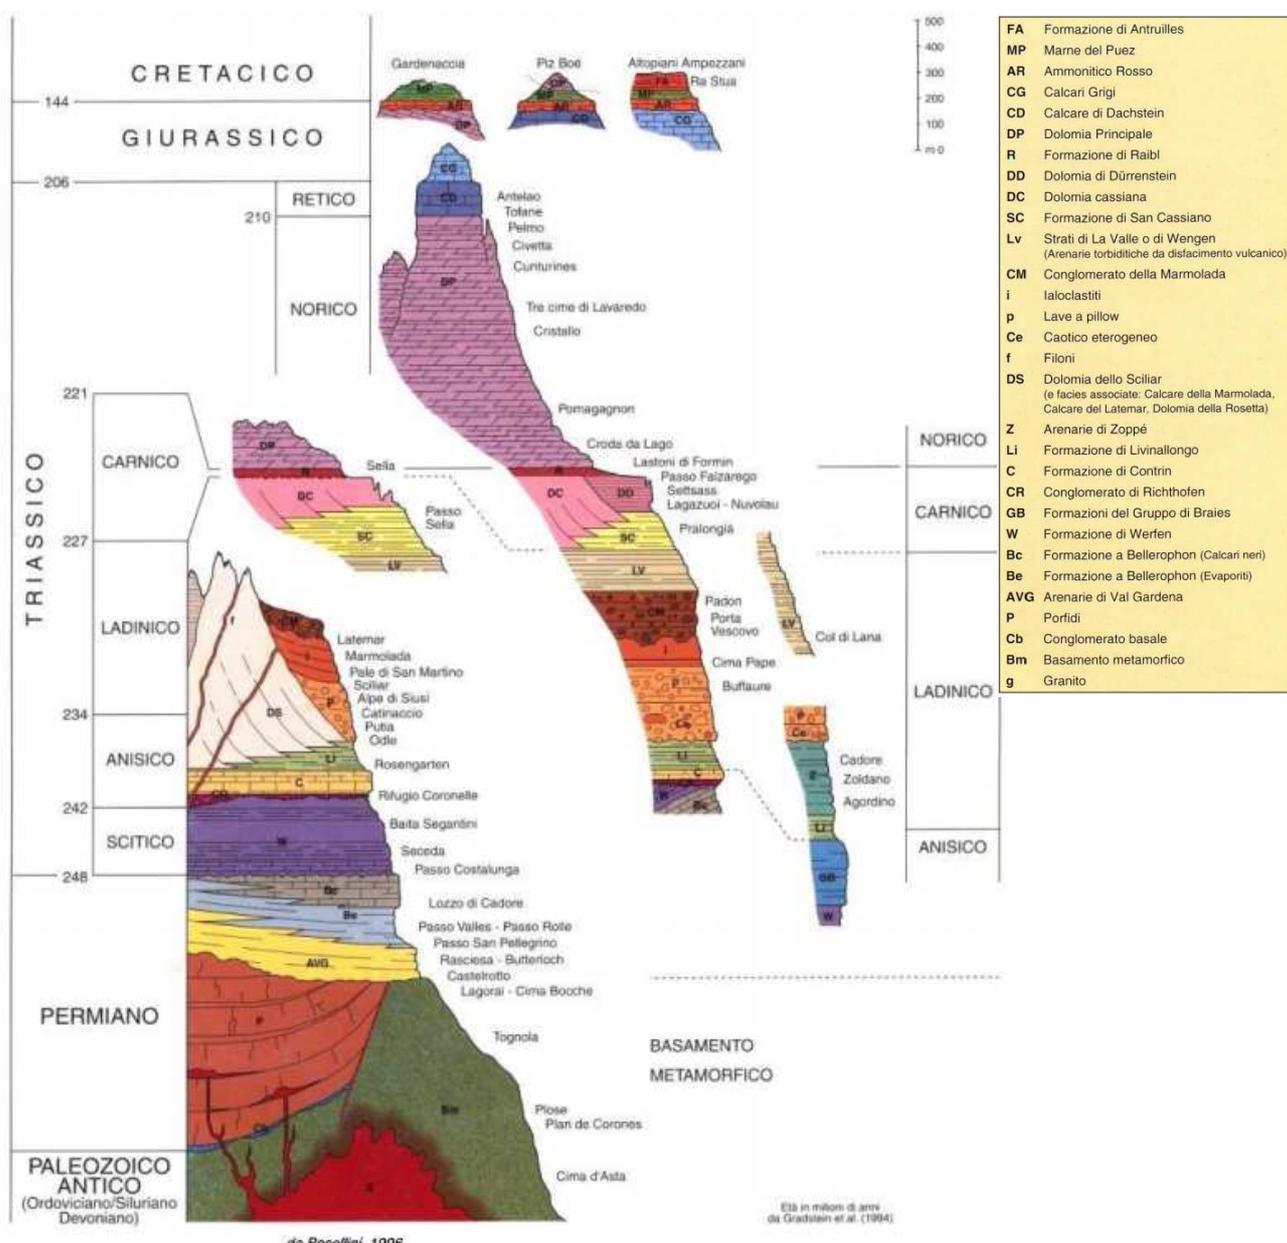
Figura 2 – Schema stratigrafico delle Dolomiti (da Bosellini 1996).

Con riferimento allo schema stratigrafico precedente, il substrato della zona è formato dalle formazioni della parte basale della serie (Formazione a Bellerophon e Formazione di Werfen, nei suoi membri: Tesero, Mazzin, Andraz, Siusi).

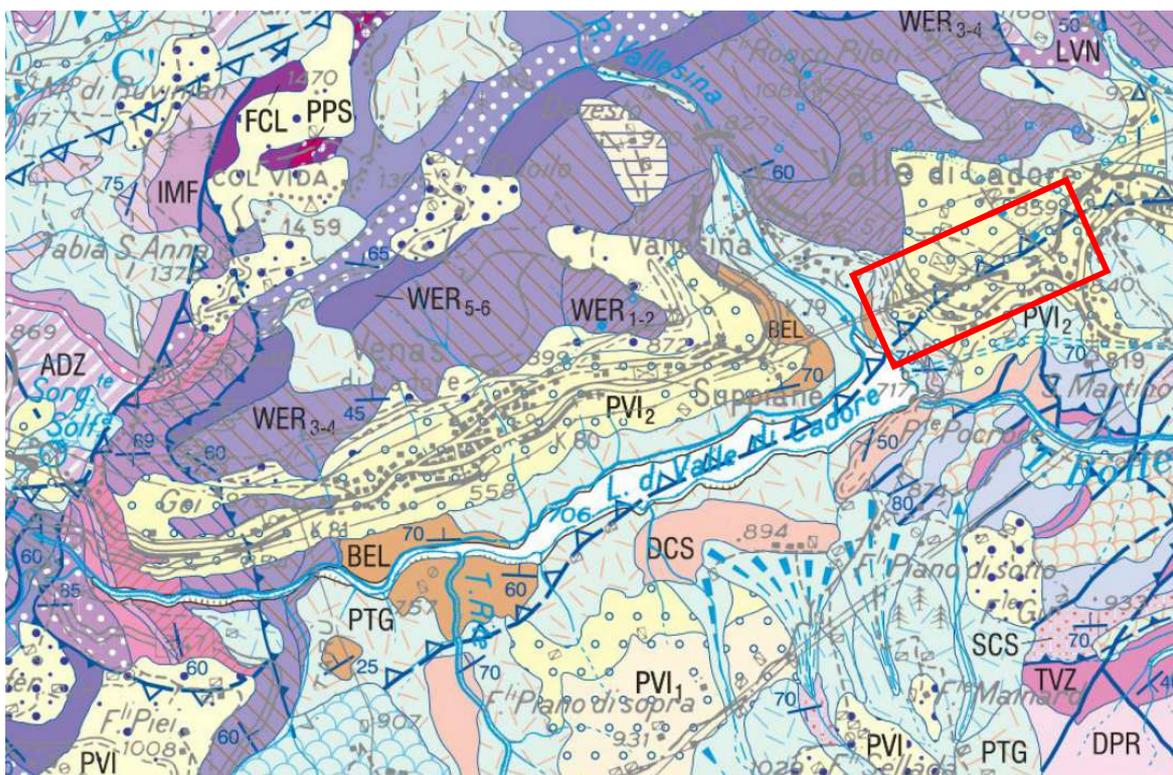
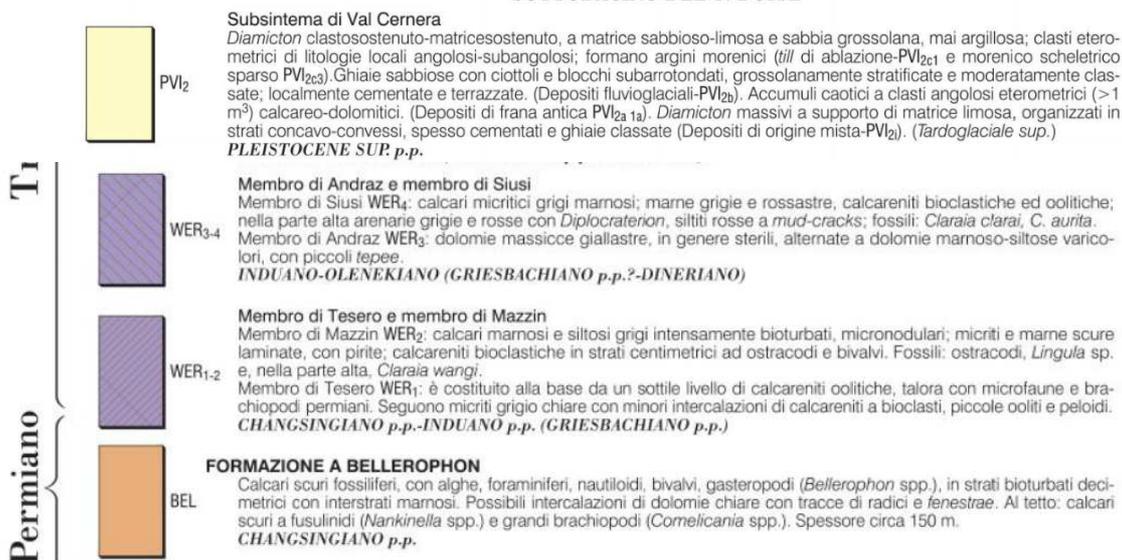
Figura 3 – Stralcio della carta geologica CARG Foglio 29 Cortina

Dal punto di vista cartografico, l'area in esame ricade nell'ambito della nuova carta geologica in scala 1:50.000 del progetto CARG, Foglio 29 Cortina d'Ampezzo, di cui si riporta uno stralcio nella figura seguente.

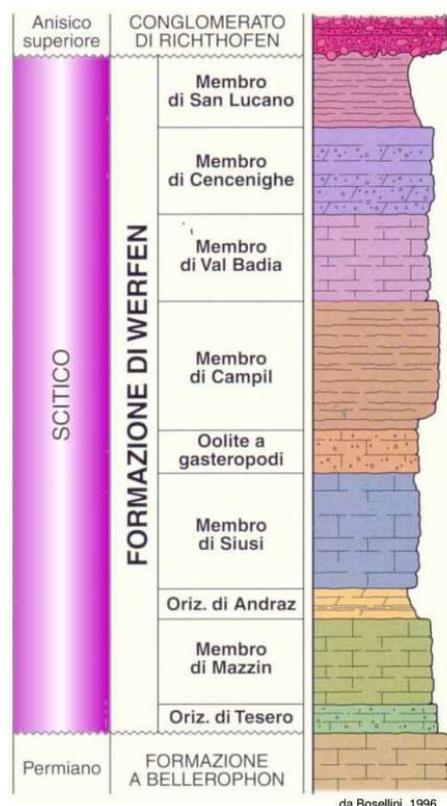
Figura 4 – Schema stratigrafico della zona di interesse

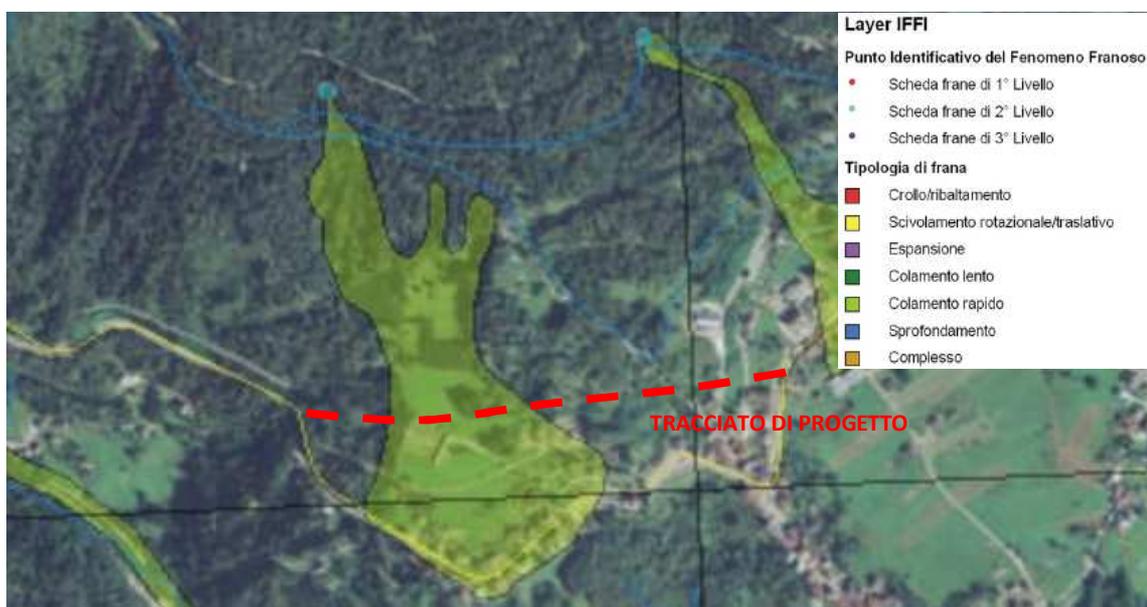
Fig. 4. Cartografia del progetto IFFI

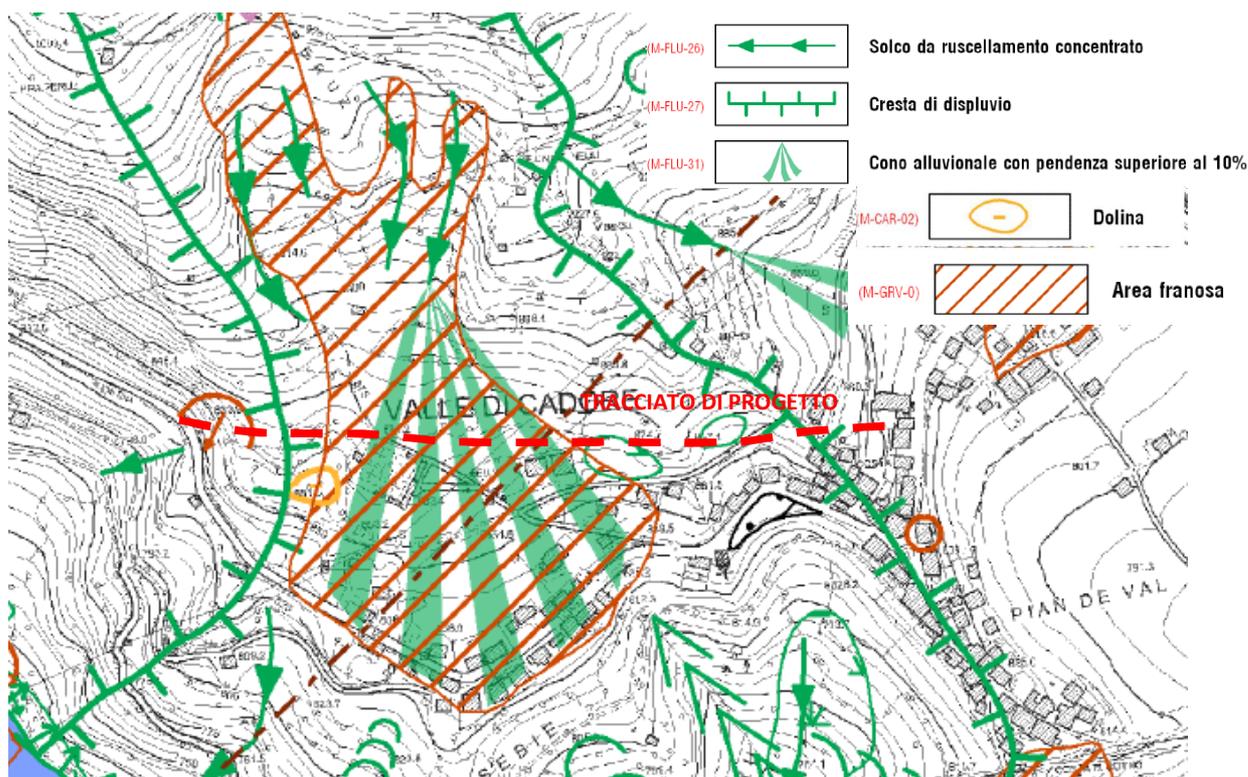
Fig. 5. Carta geomorfologica del PAT

Una revisione di tale cartografia è riportata nella carta geomorfologica allegata al progetto.

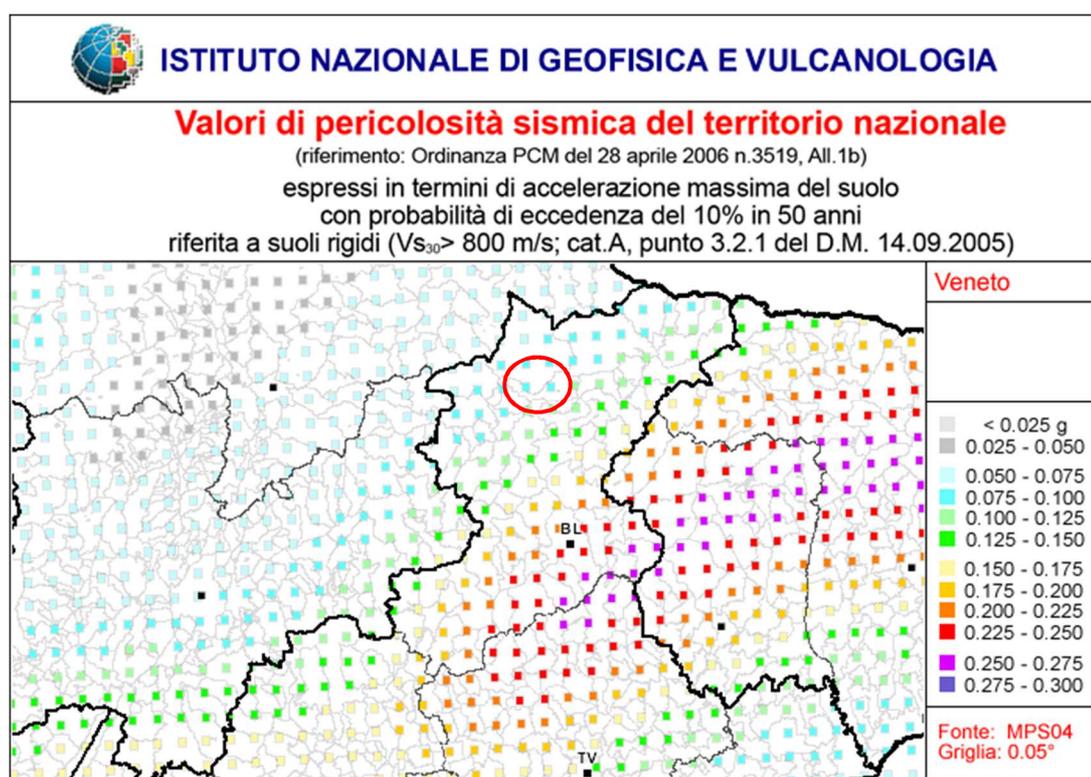
Fig. 6 - Mappa della sismicità (INGV)

Da questa mappa risulta che al Comune Valle di Cadore viene attribuita una classe di accelerazione al suolo con probabilità di eccedenza del 10% in 50 anni (su suolo rigido) di 0.075-0.100g per il settore occidentale e 0.100-0.125g per il settore orientale (quello che interessa).

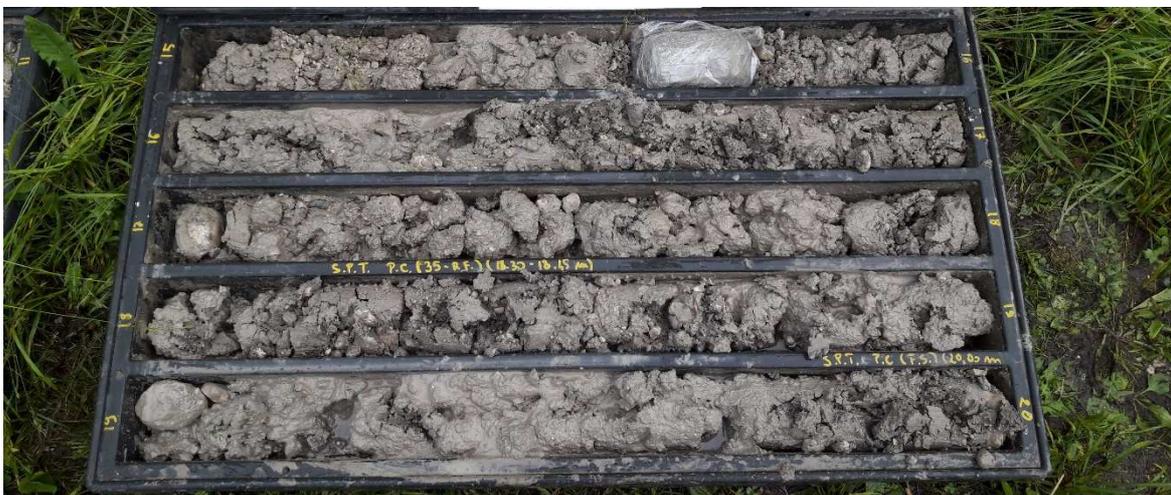
Sondaggio SV1 da 15 a 20m

Una descrizione litotecnica e geotecnica di maggiore dettaglio di questi terreni è riportata nella relazione geotecnica. Nelle foto seguenti si riportano alcune cassette dei sondaggi nei tratti più rappresentativi della formazione detritica.

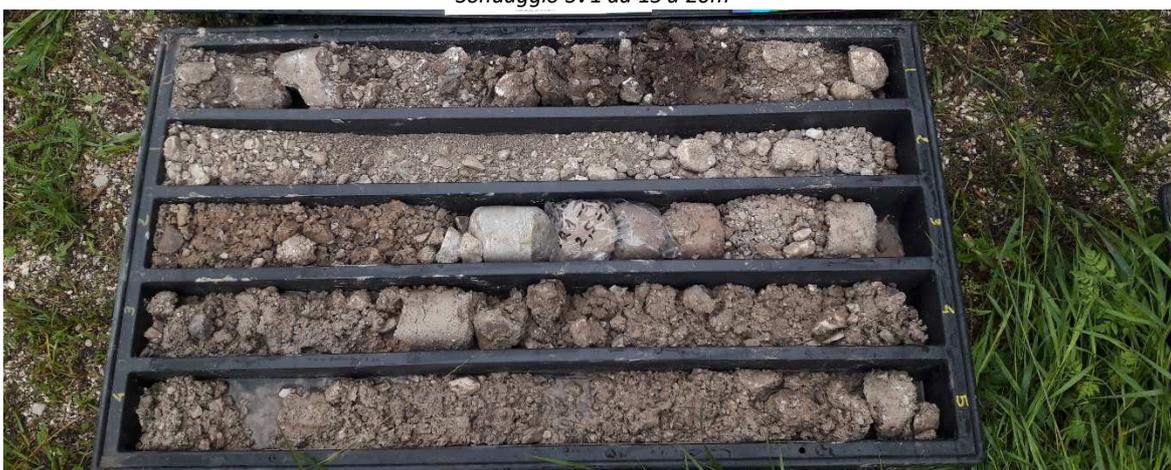
Sondaggio SV3 da 0 a 5

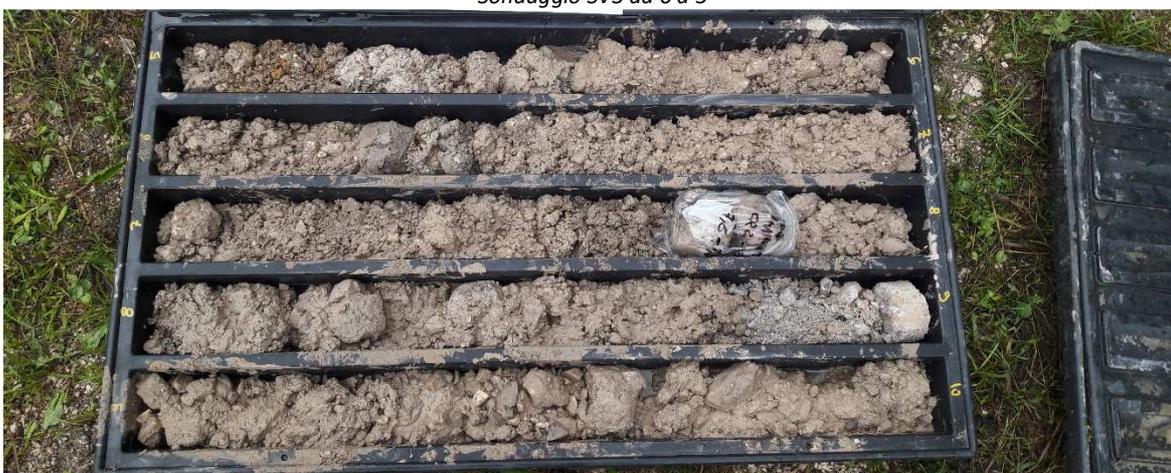
Sondaggio SV3 da 5 a 10m

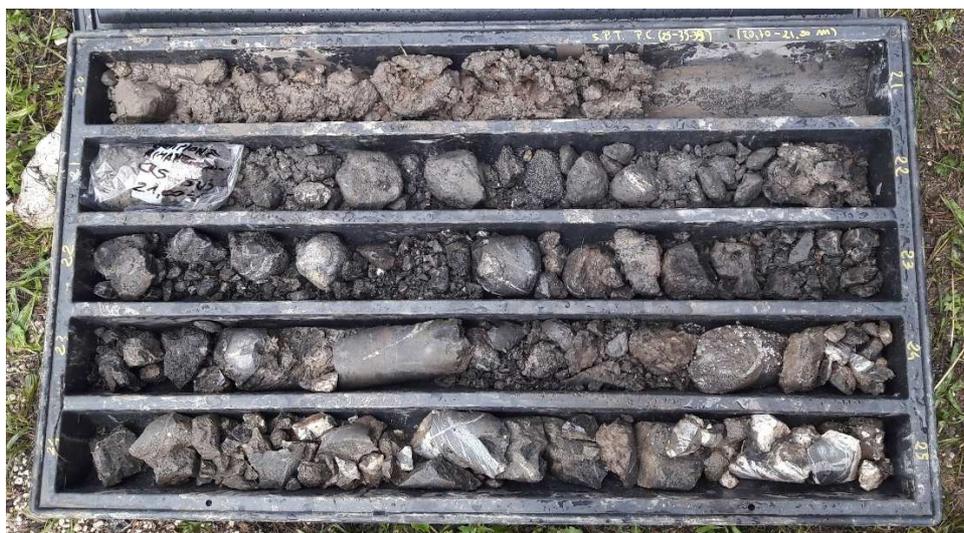
Sondaggio SV3 da 20 a 25m

Questo sondaggio ha attraversato un ammasso roccioso completamente fratturato e intensamente alterato. Un primo tratto (tra 20 e 31.5m circa) è formato da calcari micritici e marnosi molto fratturati fino a completamente disgregati; il campionamento è rappresentato da frammenti spigolosi, piccole carote più o meno integre in genere inferiori a 10cm; solo in un caso, su 11.5m di carotaggio, è stata prelevata una carota da 15cm (RQD praticamente nullo).

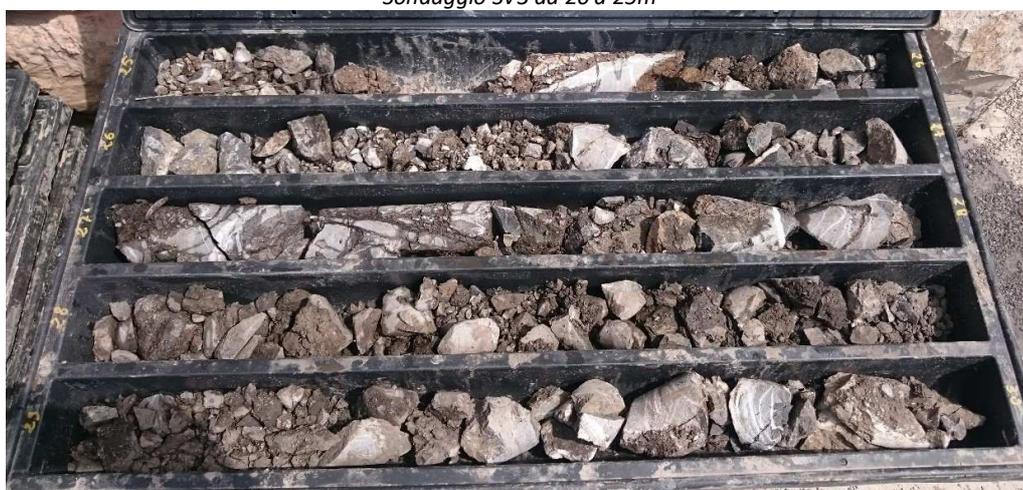
Sondaggio SV3 da 25 a 30m

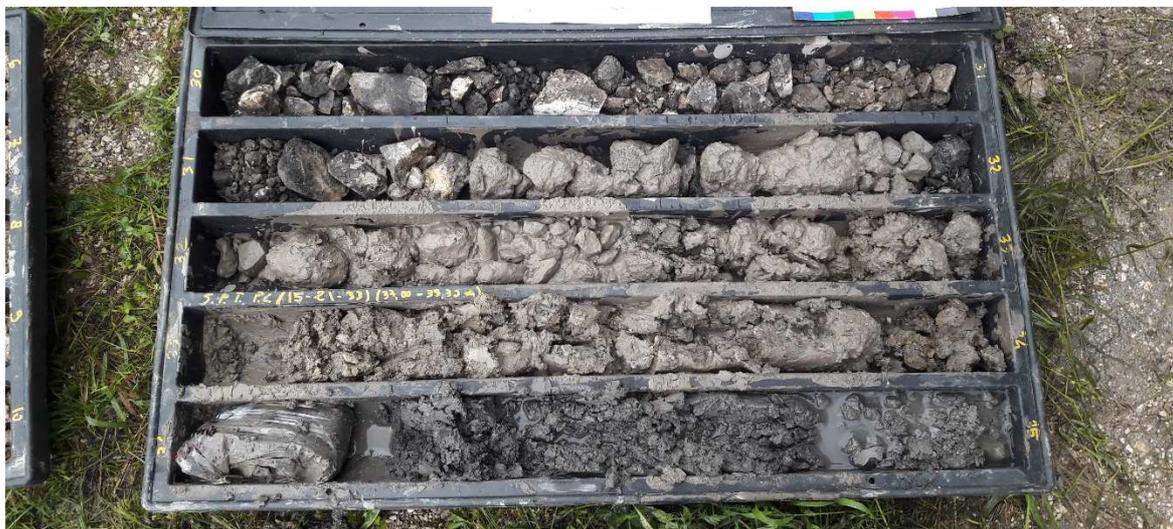
Sondaggio SV3 da 30 a 35m

Tra 31.5 e 38m i frammenti prelevati sono impastati con una matrice limo-argillosa (si tratta verosimilmente di un passaggio marnoso-argillitico della formazione). Da 38m a fondo foro (40m) riprende la formazione calcarea con un grado di fratturazione solo leggermente minore (si prelevano alcune carote di lunghezza tra 10 e 20cm). Il valore di RQD in questo tratto è valutato in circa 25%.

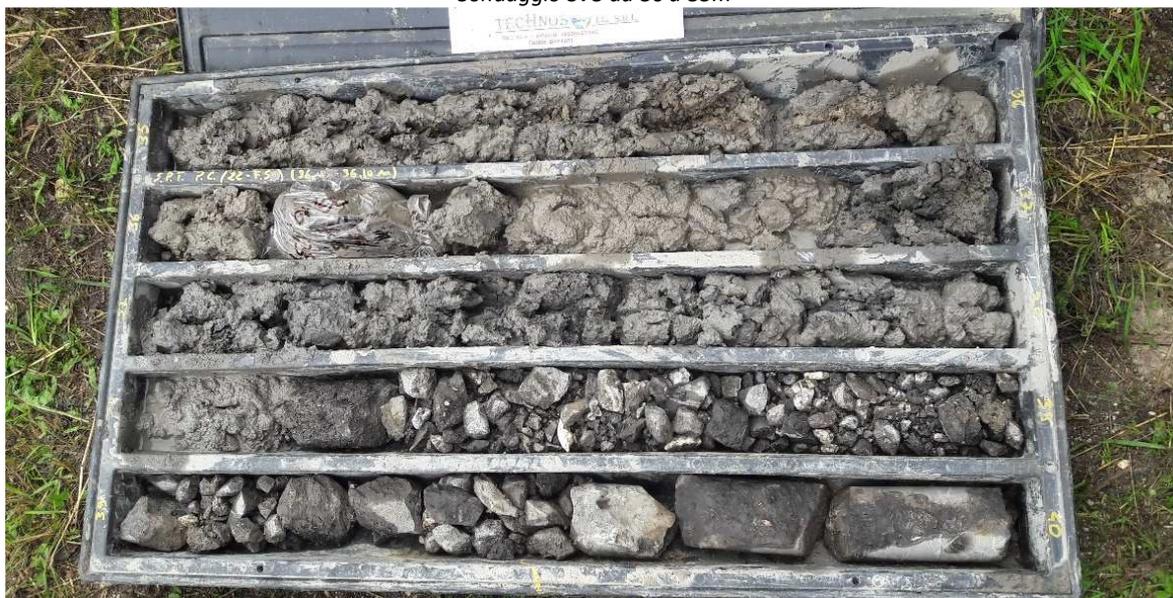
Sondaggio SV3 da 35 a 40m

La litologia è formata da prevalenti calcari e calcari marnosi di colore grigio scuro-nerastro, con vene di calcite, ma tra 31.5 e 38m è probabile sia stato attraversato un orizzonte marnoso-argillitico segnalato in letteratura nell'ambito della Formazione di Werner.

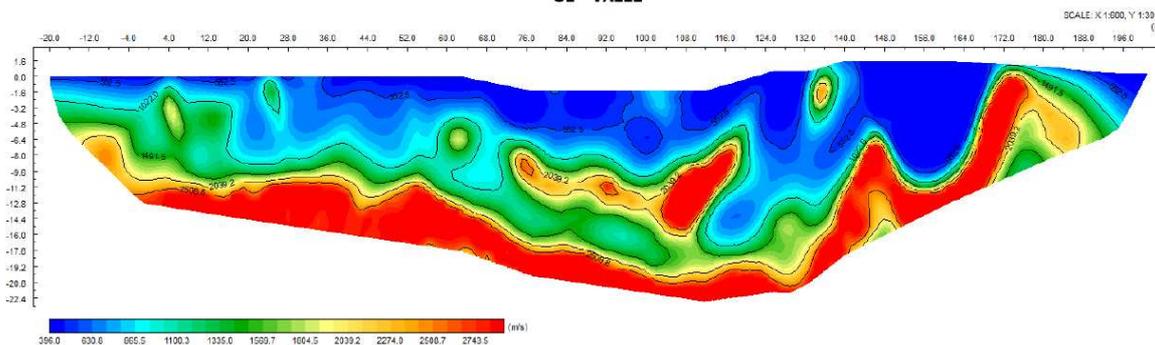
S1 - VALLE

Nelle figure seguenti si riportano i profili sismici ricavati con tecnica tomografica.

Da queste sezioni si evince la forte irregolarità dei segnali sismici con brusche risalite delle zone ad elevata velocità e la presenza di nuclei di alta velocità immersi in zone meno veloci.

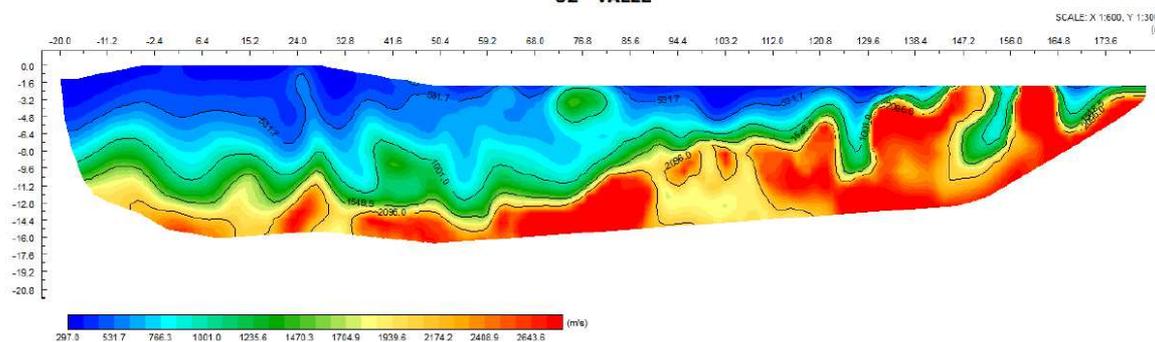
S2 - VALLE

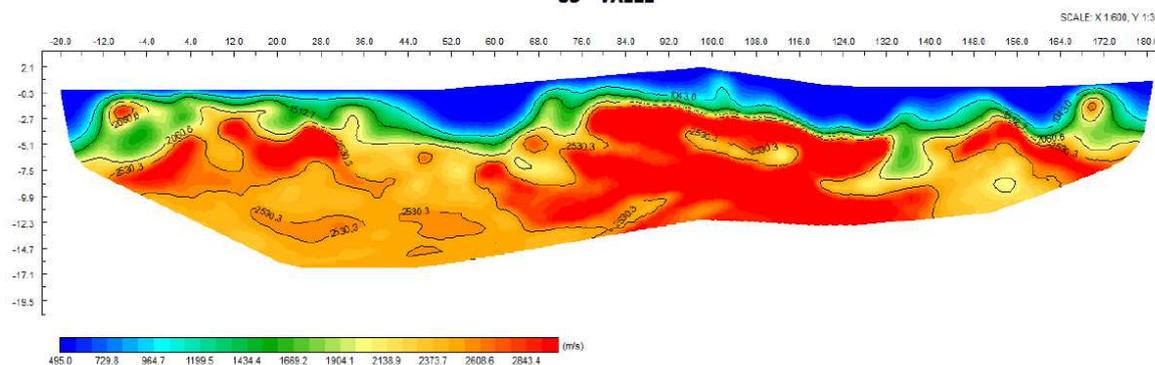
S3 - VALLE

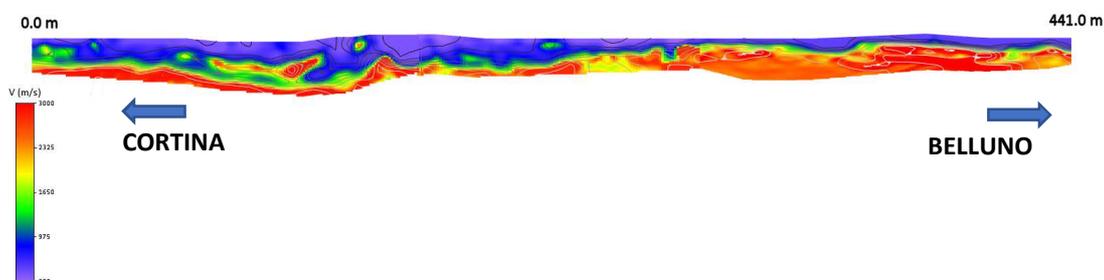
Nella figura seguente viene rappresentata invece la situazione ricostruita sull'insieme dei tre allineamenti.

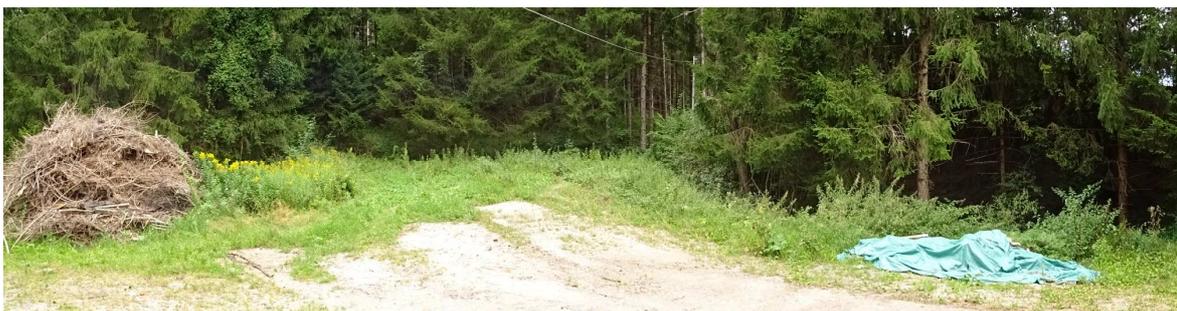
Lo sbocco dell'area di compluvio a monte della pista ciclabile

Non è stato riscontrato un tombino idraulico o altro manufatto che attraversi la pista e la statale quindi il deflusso delle acque del compluvio sembrerebbe interrotto. In effetti si nota un'area in leggera contropendenza o comunque una sorta di avvallamento subito a monte della pista ciclabile che sembrerebbe indicare una tendenza al ristagno (o difficoltà di deflusso) delle acque superficiali (vedi foto seguenti). All'interno dell'area boscata presente in questa zona di avvallamento non è stata rilevata (per quanto possibile rilevare a vista) la presenza di inghiottitoi o di segni/indizi riconducibili alla presenza di un carsismo in profondità.

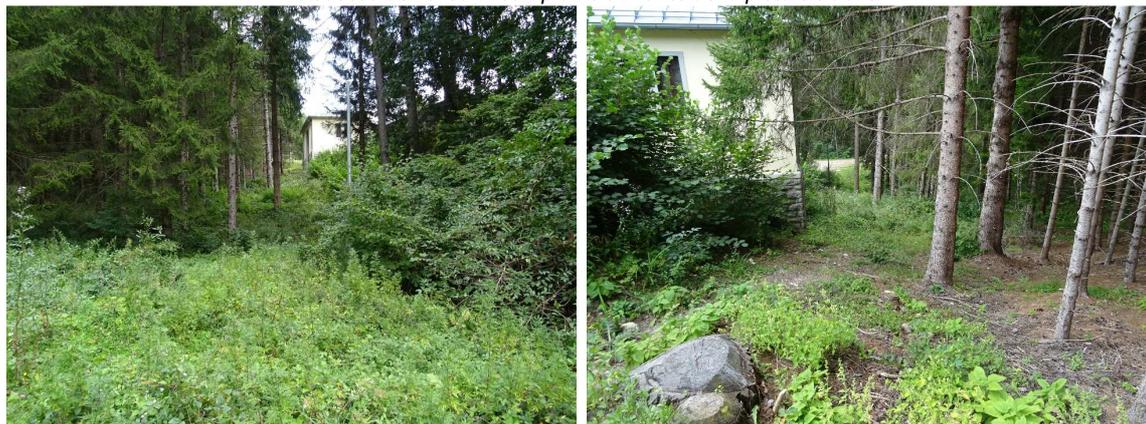
L'area di compluvio vista da valle verso il cimitero (sx) e dal cimitero verso valle

Questa area di compluvio (parzialmente boscata nella parte bassa) raccoglie, verosimilmente, su suo fondo lo scorrimento di acqua durante gli eventi meteorici più intensi. Il compluvio fiancheggia lo spigolo del cimitero e prosegue verso valle intersecando prima la pista ciclabile e poi la SS51.

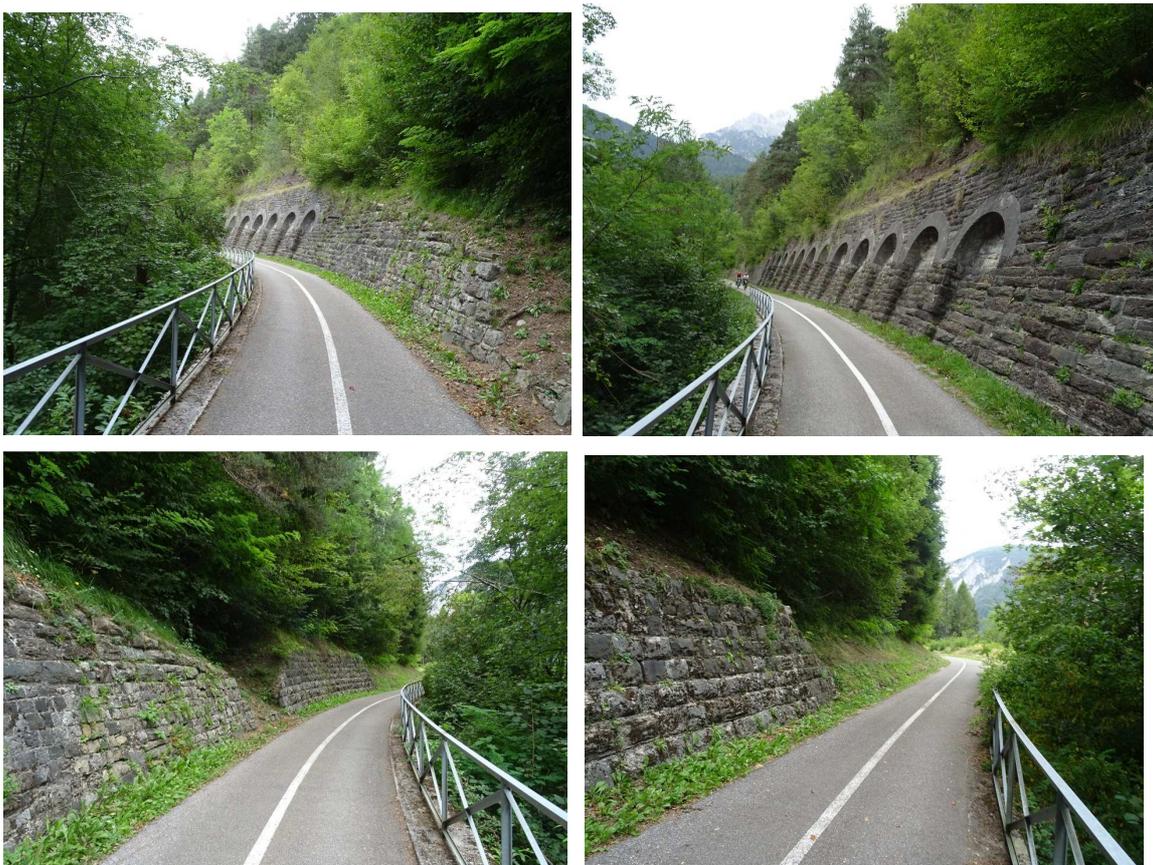
Zona della pista ciclabile a monte dell'imbocco ovest lato Cortina

I sopralluoghi eseguiti lungo la posta ciclabile non hanno individuato segni o indizi di frane. A monte del muro in pietra di controripa (senza segni di lesione) che borda la ciclabile l'area è fittamente vegetata e boscata. E' da presumere quindi che si sia trattato di un piccolo scollamento superficiale di detrito, oggi ricoperto da vegetazione e quindi stabilizzato. Si dovrebbe trattare comunque di piccoli fenomeni superficiali che non interagiscono con la galleria.

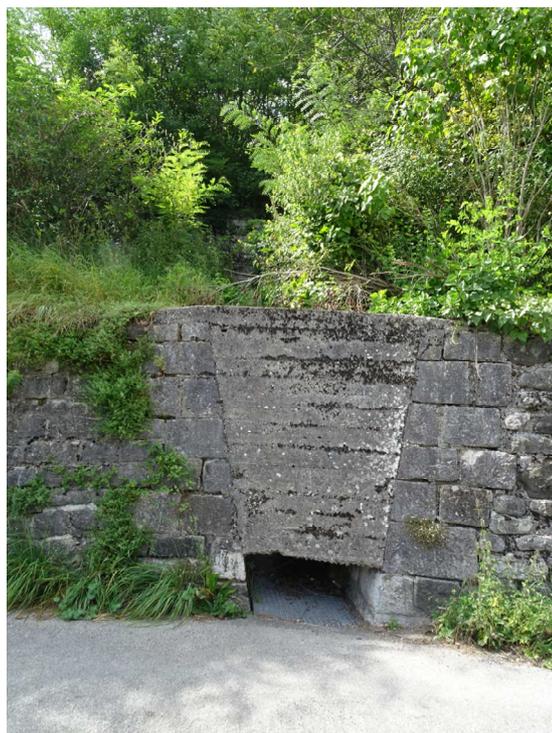
Il pozzetto con caditoia a monte dell'imbocco est lato Belluno

Per quanto riguarda l'imbocco est (lato Belluno) si individua un'area di compluvio che scende verso l'abitato; in corrispondenza del tornante della piccola strada che sale dal Municipio si rileva la presenza di una caditoia stradale con griglia che raccoglie le acque superficiali che si convogliano nella zona centrale del compluvio. Dalla caditoia non è possibile individuare il punto di uscita che potrebbe essere direttamente nel sistema fognario o, attraverso una lunga condotta che sottopassa il parcheggio a lato del Municipio, potrebbe scaricare a valle della SS51, nel fondo della prosecuzione del compluvio coperto da fitta vegetazione.

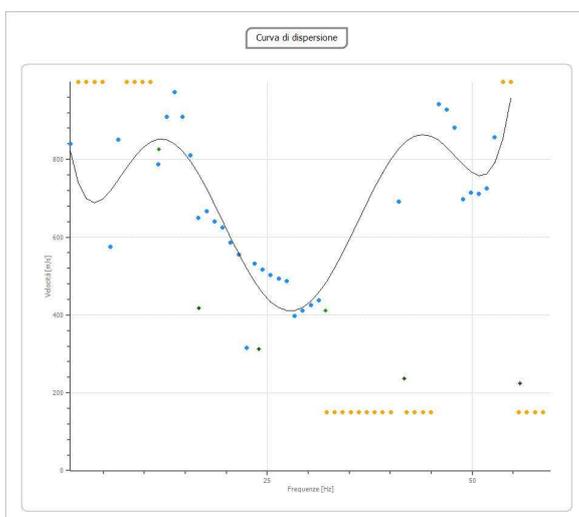
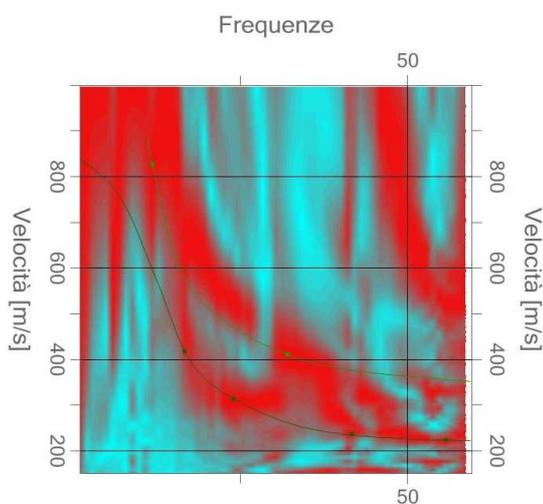
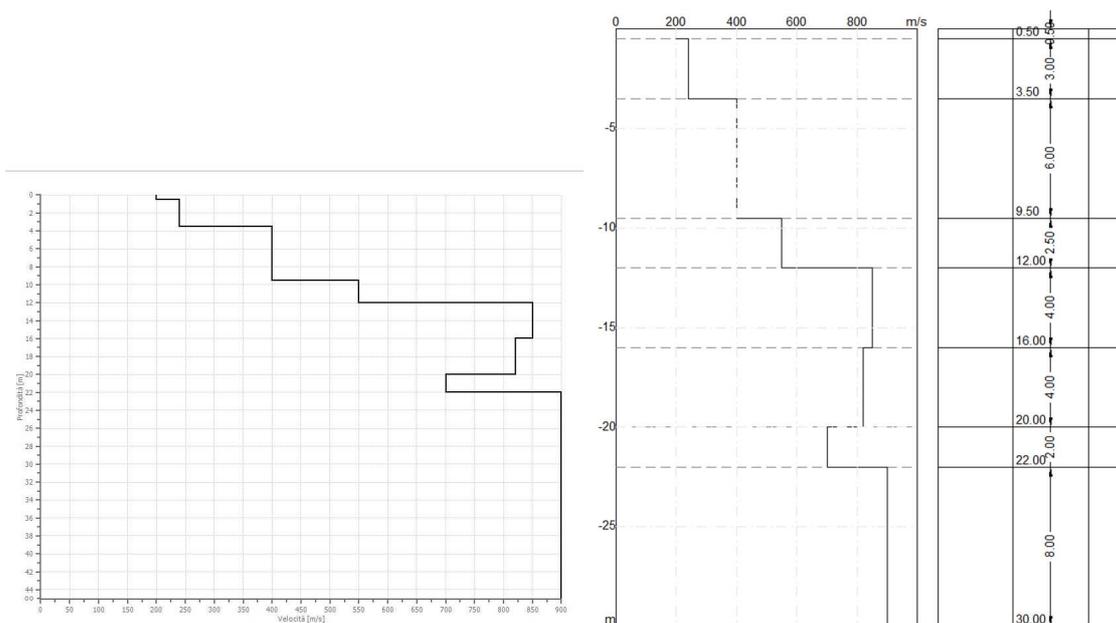
Elaborazione MASW sullo stendimento S2

In corrispondenza dello stendimento S2 i segnali consentono una elaborazione in modalità MASW i cui risultati si riportano nelle figure seguenti.

Da questi risultati si ricava una V_{s30} (velocità delle onde di taglio mediata nei primi 30m di profondità) di circa 650 m/s.

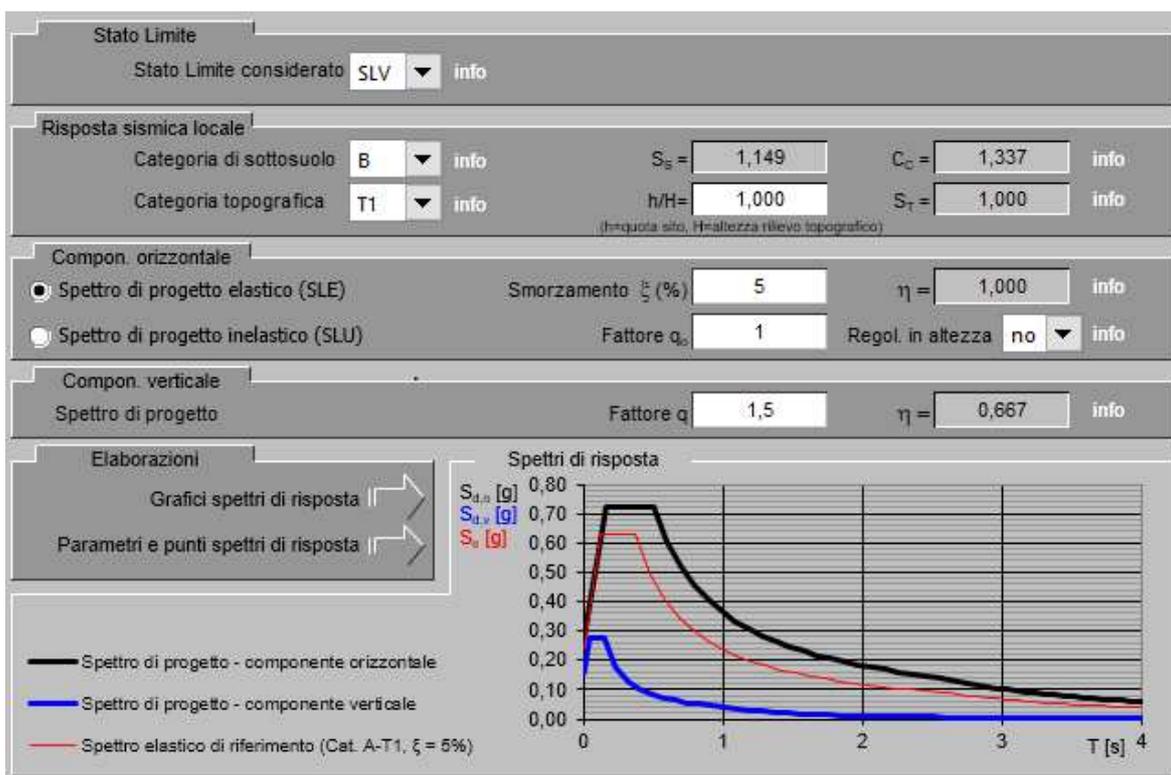
Spettri sismici SLV

Nel grafico seguente viene riportato lo spettro di progetto allo SLV, per la classe di suolo B e in condizioni topografiche pianeggianti o debolmente acclivi (T1) per una vita nominale di 100 anni e classe d'uso IV.
