Piano straordinario per l'accessibilità a Cortina 2021

Miglioramento della viabilità di accesso
all'abitato di cortina

PROGETTO DEFINITIVO

Relazione Geologica, Idrogeologica e Sismica

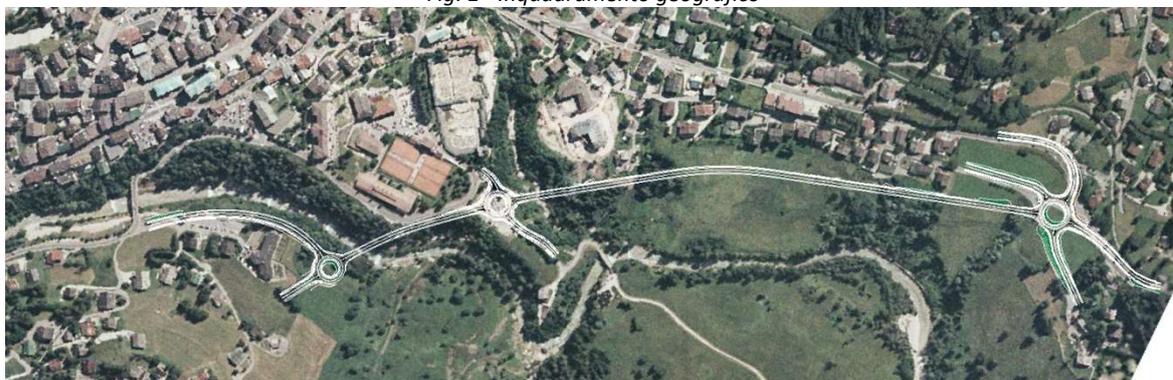
Fig. 2- Area interessata dal tracciato di progetto

Provenendo da Belluno, il tracciato si stacca dalla SS51 a sud dell'ingresso di Cortina all'altezza dello svincolo attuale di Via Guardie Alpine (dove verrà realizzata una rotatoria) e si sposta verso la valle del Boite percorrendone il piede della sponda sinistra, in una fascia di versante compresa tra il limite della zona urbanizzata e il corso d'acqua. Il tracciato attraversa poi il Rio Bigontina (affluente di sinistra del Boite), poco a monte della confluenza, e quindi taglia lo sperone collinare che separa i due corsi d'acqua (zona del parcheggio del Cimitero dove verrà realizzata una seconda rotatoria). Attraversa quindi il Torrente Boite e termina con una rotatoria ai piedi della sponda destra del Boite stesso, in località Crignes.

Con riferimento alle aree di interesse progettuale (vedi fig. 2 precedente) interessano in particolare le aree di frana n. 4 (Lacedel) e n. 6 (Cortina) rappresentate nella figura 7.

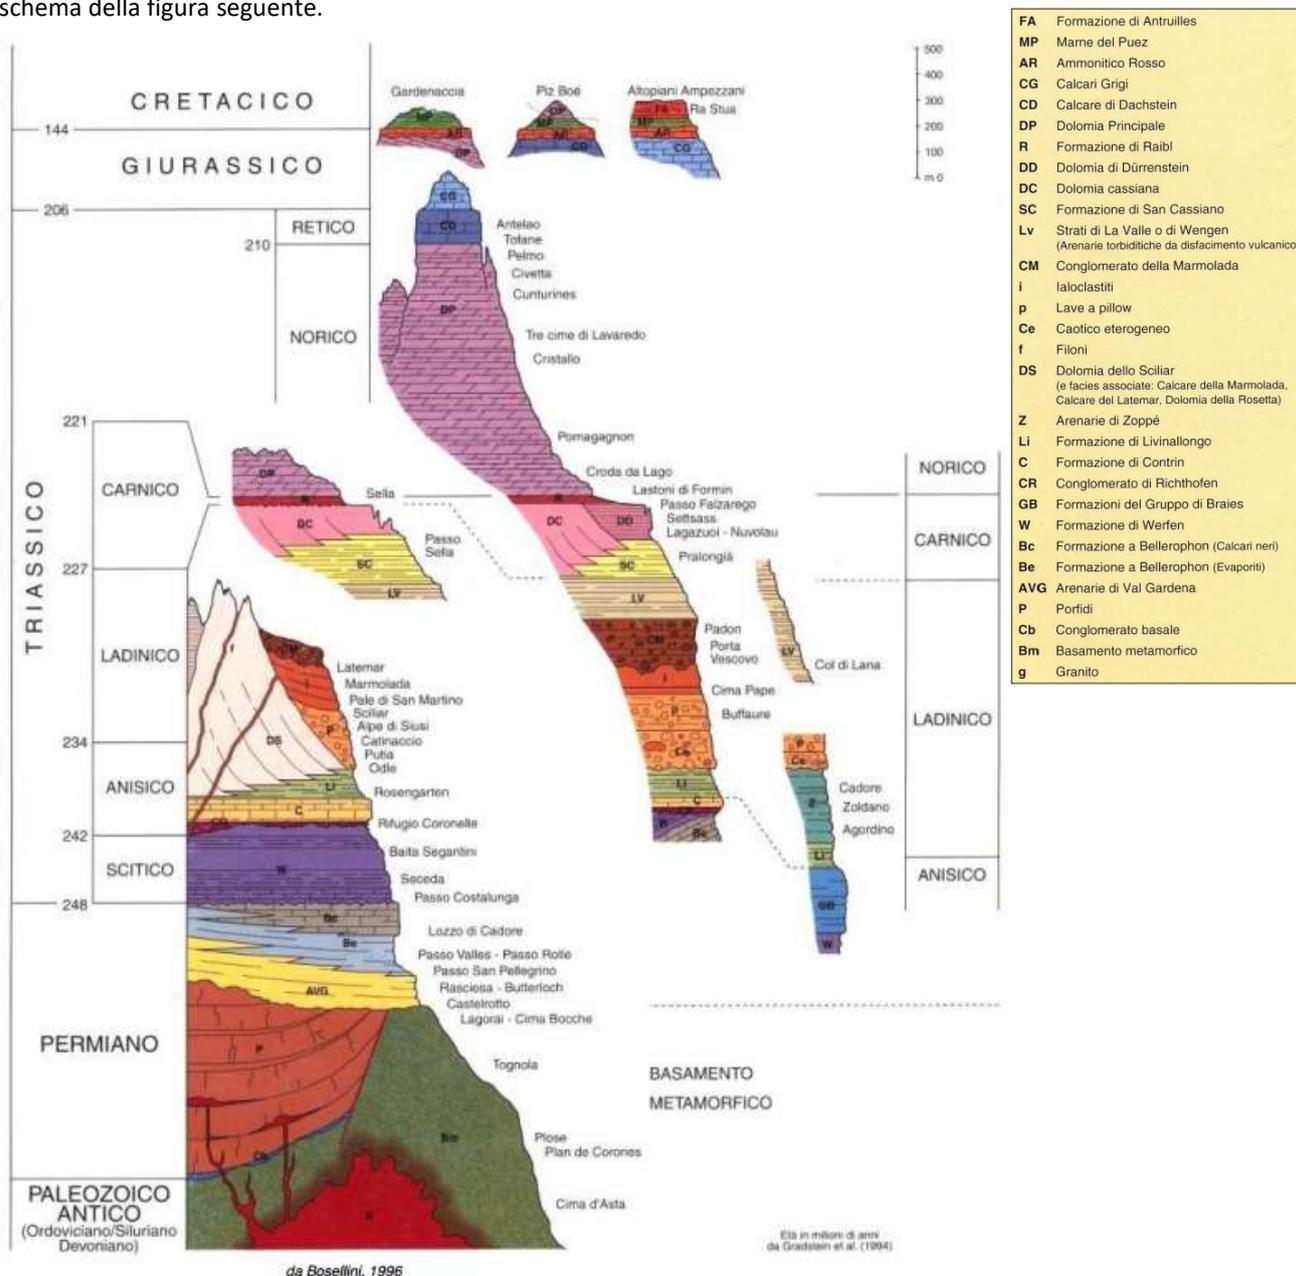
Figura 3 – Schema stratigrafico delle Dolomiti Bellunesi (da Bosellini, 1996).

La struttura geologica di una ampia area circostante quella in esame è caratterizzata dalla presenza di un substrato formato da rocce ascrivibili ad un intervallo compreso tra il Carnico (*Triassico medio superiore*) ed il Lias (*Giurassico inferiore*), secondo lo schema stratigrafico tipico delle Dolomiti Bellunesi, raffigurato nello schema della figura seguente.

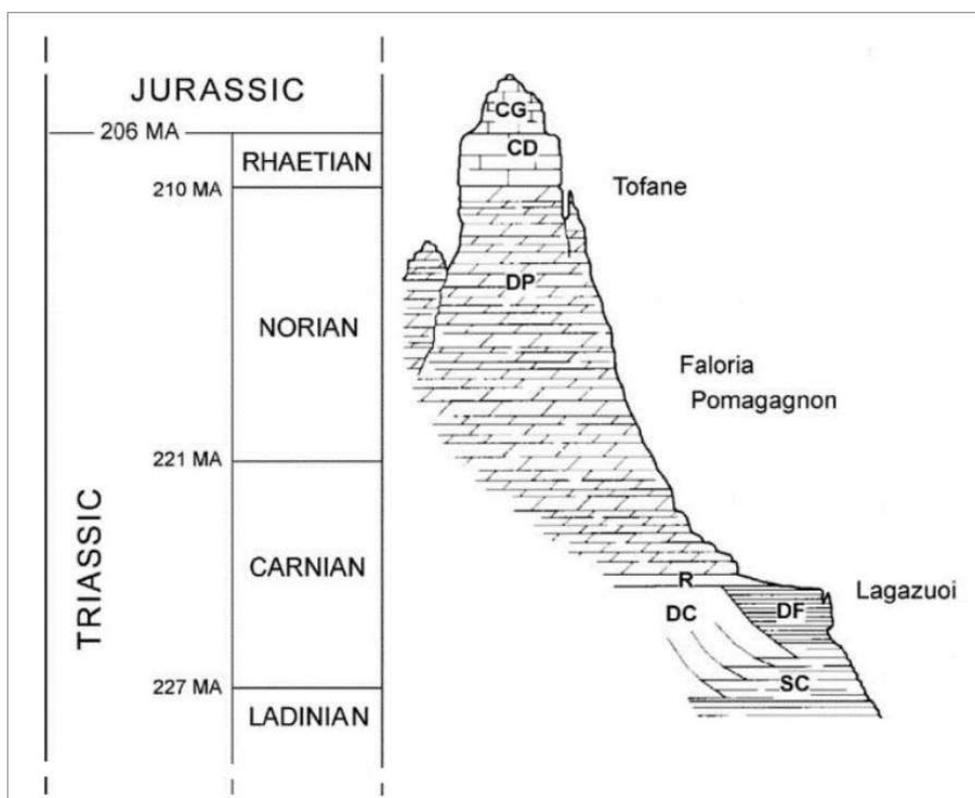
Figura 4 – Schema stratigrafico della zona di Cortina (da Bosellini, modificato da altri Autori).

Uno schema più specifico per la zona di Cortina è rappresentato nella figura seguente (sempre tratta da Bosellini e modificata da altri autori)

Fig. 26: Stratigraphic sequence outcropping in the Cortina d'Ampezzo, valley (modified after Bosellini 1996). CG: Grey Limestones; CD: Dachstein Limestones; DP: Dolomia Principale; R: Travenanzes Fm.; DC: Dolomia Cassiana; DF: Durrenstein Fm.; SC: San Cassiano Fm.

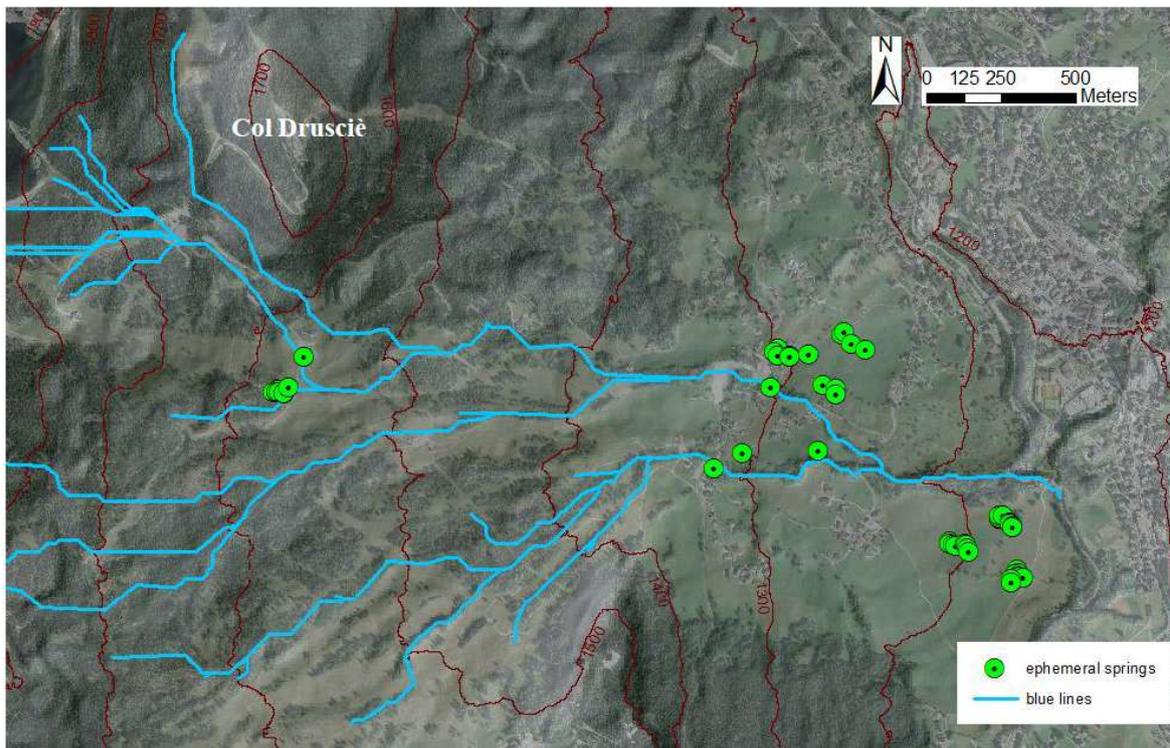
Fig. 6 Rilievo delle sorgenti effimere sul versante di Mortisa (da G. Bossi)

Uno studio (Tromboni 2013) condotto sulle sorgenti effimere della zona della frana di Mortisa (versante destro del Boite) rilevate durante lo scioglimento delle nevi, ha evidenziato che queste sorgenti rappresentano aree con maggiore conducibilità idraulica, legate verosimilmente alla presenza di strati ghiaiosi. La figura successiva tratta da un lavoro di G. Bossi mostra la diffusione irregolare delle sorgenti, localizzate però in gran parte nelle zone basse e al piede delle grandi colate di frana che interessano quest'area (mancano tuttavia dati nelle aree dei campi di sci tra q. 1350 e 1550 m s.l.m.). La presenza di queste sorgenti sono attribuibili anche ai movimenti che occorrono in questa aree i quali possono aumentare la conducibilità idraulica locale. Tuttavia in questa area sono presenti anche molti strati ghiaiosi relativi ad antichi fenomeni di debris flow intercalati con le colate più argillose.

Alcune sorgenti sono state attribuiti anche all'emergenza delle superfici di scorrimento delle principali frane.

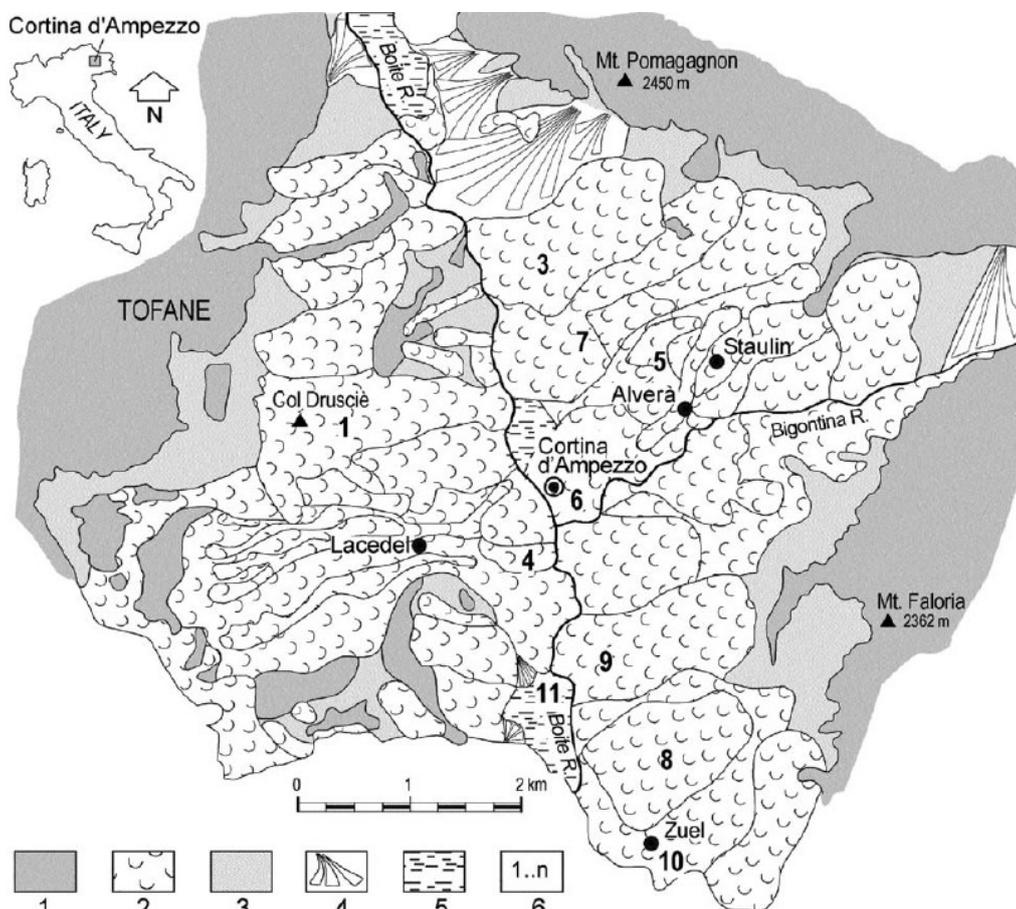
In un successivo studio di Soldati et al. (2004) vengono identificate, nella zona della conca di Cortina, 11 corpi di frana più o meno complessi, indicati nello stralcio della figura seguente.

Fig. 4. Geomorphological sketch of the Cortina d'Ampezzo area (heights are given in metres asl). Legend: (1) bedrock; (2) landslide; (3) scree slope; (4) debris flow and/or alluvial fan; (5) lacustrine deposit; (6) landslide numbering according to Table 1.

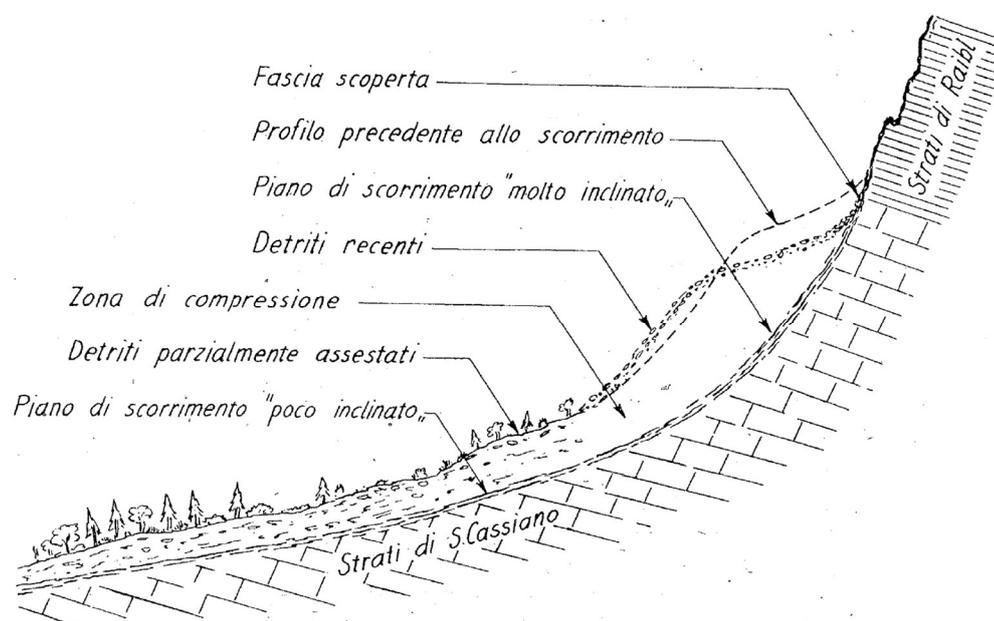
Fig. 8 Da M. de Thierry (Studio di una frana nella conca di Cortina d'Ampezzo, 1954)

Per quanto riguarda i corpi di frana sulla **sponda sinistra del Boite** e quindi dell'area del Bigontina, uno dei primi riferimenti di letteratura risale al 1954 (M. de Thierry) che ha studiato un fenomeno franoso della zona orientale della conca di Cortina, avvenuto nel 1951. Per questa zona viene proposta la seguente sezione geologica che rappresenta a livello schematico il meccanismo di attivazione di alcune delle frane qui presenti. La litologia del substrato (Fn. San Cassiano) rappresenta uno degli elementi predisponenti dei movimenti franosi a causa della presenza di marne e argilliti, suscettibili alle variazioni del contenuto d'acqua.

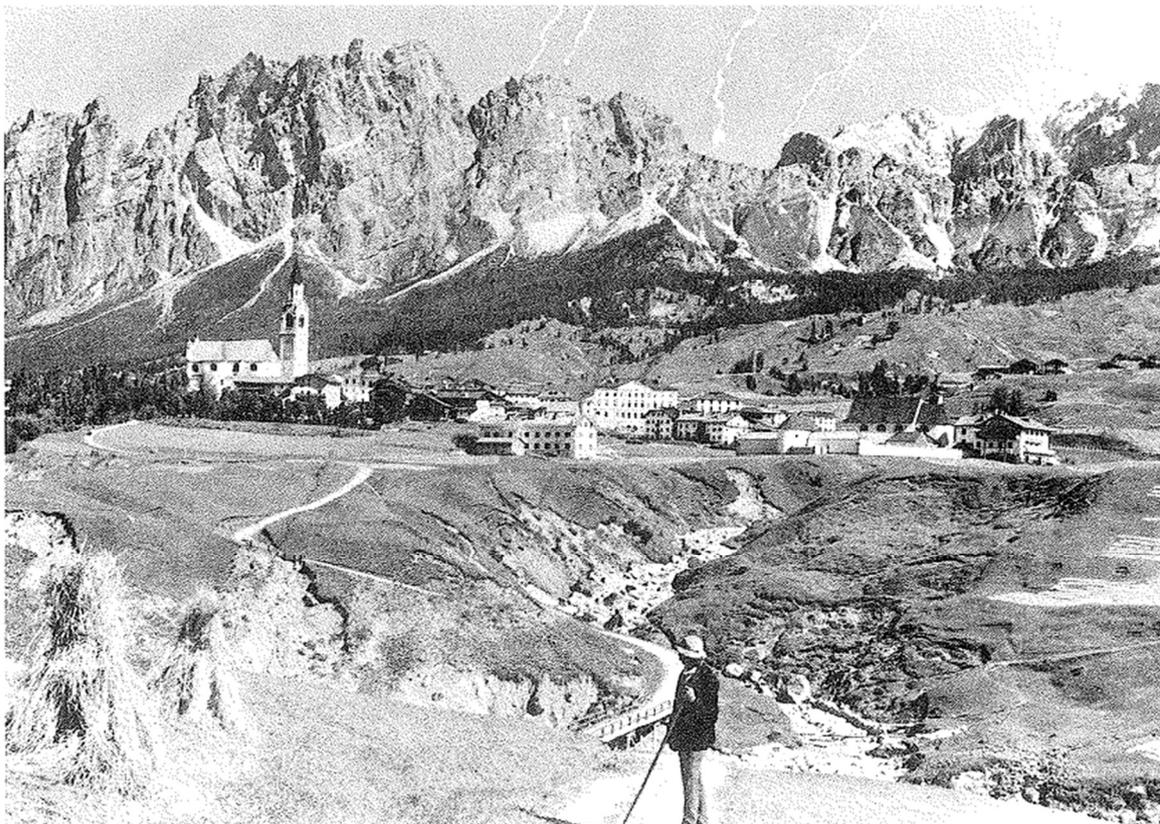
Fig. 9 Da Panizza (1986): "Confluenza del torrente Begontina (di fronte), fotografia del 1865. E' evidente lo stato di dissesto dell'area.

La foto storica sottostante, tratta dalla pubblicazione di Panizza, mostra che l'area del Bigontina nei pressi della confluenza nel Boite era caratterizzata in epoche storiche da una franosità diffusa.

Successivamente l'area si è progressivamente stabilizzata, come si mostra nella foto successiva e in quelle più recenti (che verranno illustrate nel seguito), in parte coperta da vegetazione o rimboschita, ma le tracce morfologiche della presenza di frane (oggi da considerare quiescenti) sono ancora apprezzabili e devono essere prese in debita considerazione perché la spalla della sponda destra del ponte di progetto sul Bigontina e l'adiacente tratto a mezza costa ricadono proprio nella zona in dissesto evidenziata dalla foto storica.

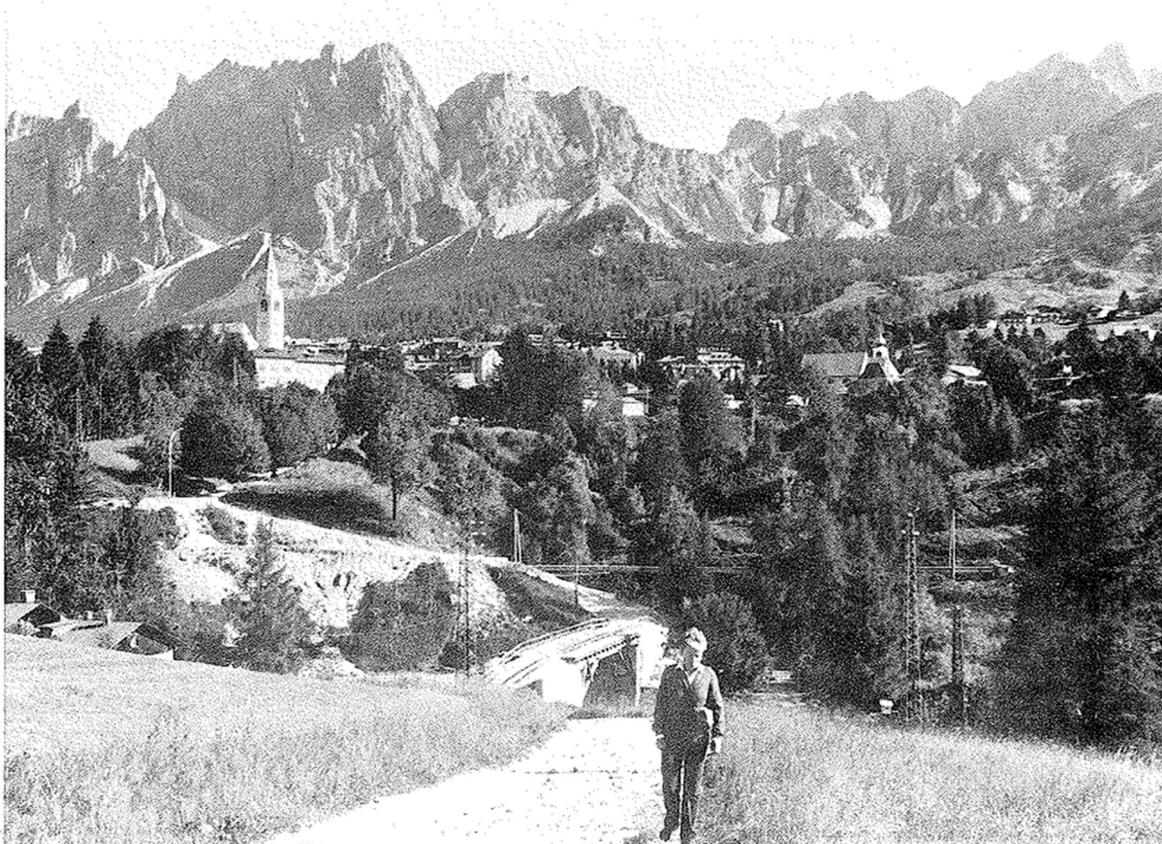
Fig. 10 Da Panizza (1986)

FIG. 11 - Confluenza del torrente Begontina nel Boite, fotografia del 1985. Dal confronto con la fotografia della Fig. 10 si può rilevare, in primo piano, la gran quantità di alberi in parte spontanei, ma in gran parte piantati; in secondo piano si nota il notevole avanzamento del bosco lungo il versante della valle a sud del Pomagagnon, facilitato dall'abbandono dello sfalcio dei prati.

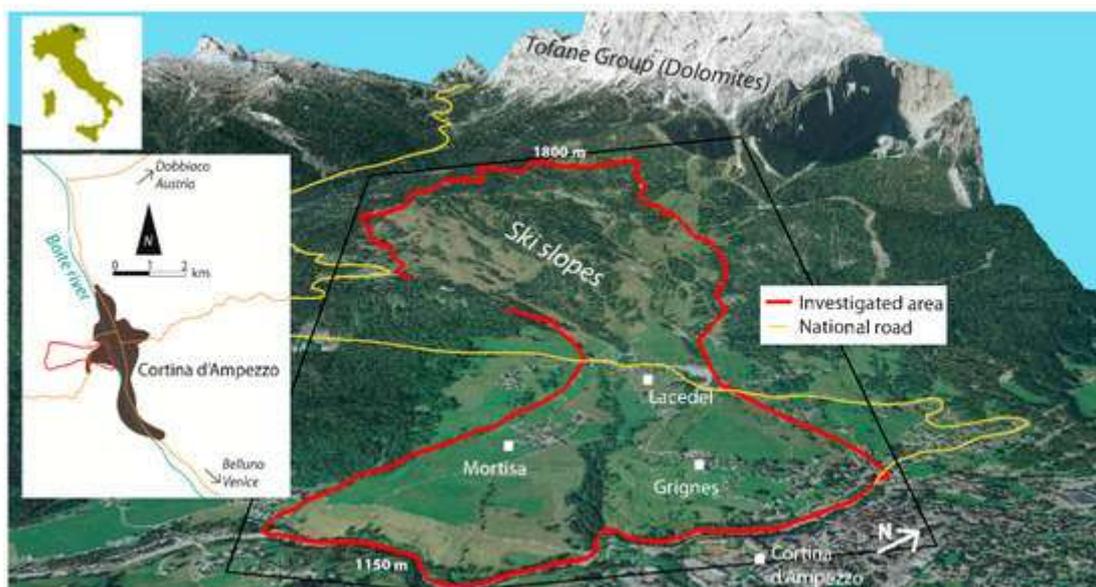
Fig. 11 Area delle frane di Lacedel - Mortisa

La **frana di Mortisa-Lacedel** interessa il versante ovest della conca di Cortina estendendosi per circa 3 km in direzione prevalentemente W-E; il coronamento è situato a quota 1700 m s.l.m. mentre il piede è a quota 1150 m in corrispondenza del Torrente Boite.

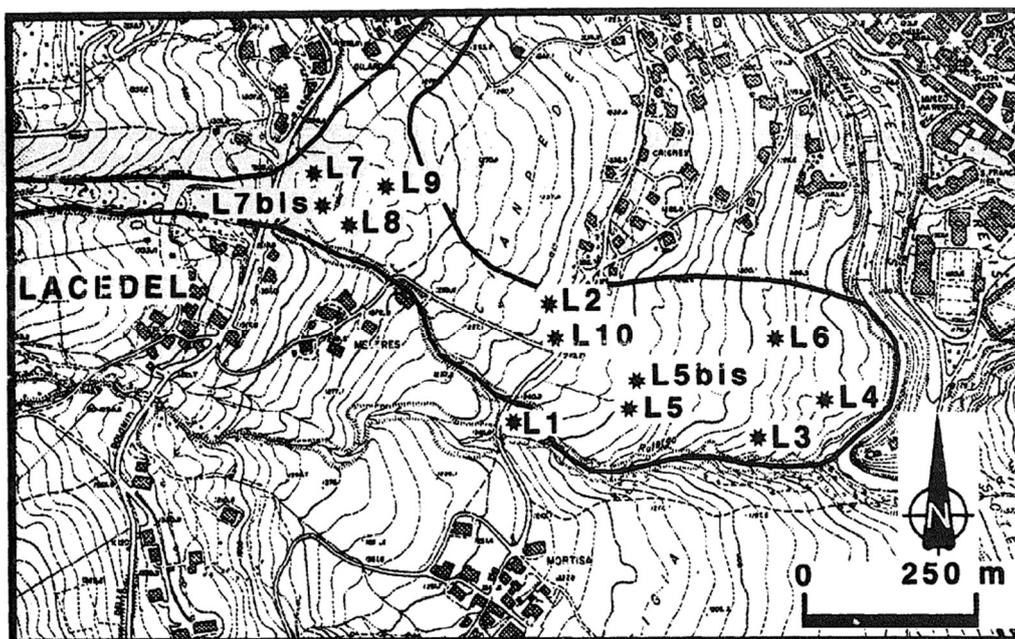
Fig. 12 Area delle frane di Lacedel con le indagini eseguite (da Panizza 1996)

I risultati di questi primi studi sono illustrati nella pubblicazione già citata Panizza et al. (1996) dalla quale si è estratta la figura seguente che illustra la perimetrazione delle due colate attive con l'ubicazione delle indagini.

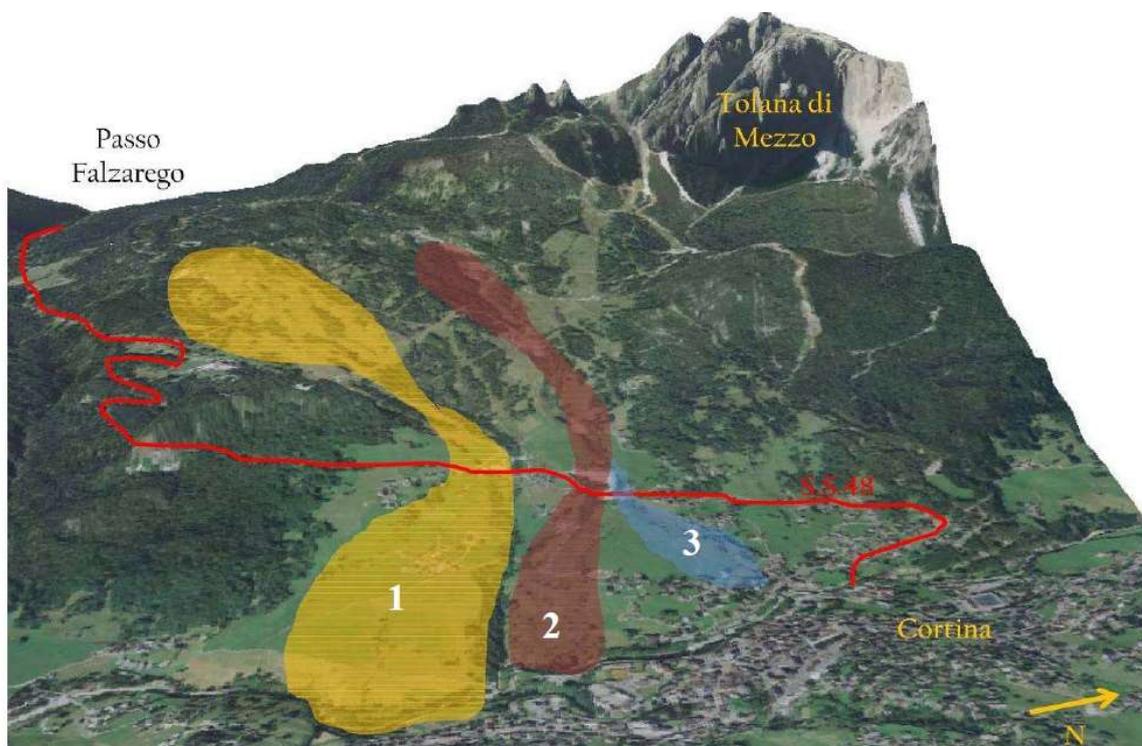
Dopo quasi vent'anni la convenzione con il CNR-IRPI ha consentito di proseguire gli studi su questa frana. Secondo quanto riportato in questo studio, il complesso franoso si articola in tre diverse colate che convergono, per poi separarsi di nuovo, all'altezza dell'abitato di Lacedel (Figura 12).

- Settore 1, l'unità di frana più meridionale che attraversa l'abitato di Mortisa (in giallo) e, contrariamente a quanto messo in evidenza dal presente studio, indicata come quiescente negli studi precedenti.
- Settore 2: la porzione di frana centrale che scende lungo la seggiovia Roncato e poi prosegue attraversando la S.R. 48 all'altezza dell'edificio ex Meloncino e la strada comunale per Mortisa (in rosso). È forse il settore più attivo di tutto il versante instabile.
- Settore 3: la porzione di frana settentrionale che dal piazzale della seggiovia si dirige poi verso nord in direzione di Grignes (in blu). Anche questo settore si è dimostrato piuttosto vivace soprattutto in anni recenti.

Fig. 13 Schema rappresentante i tre settori in cui il complesso franoso è stato suddiviso, con numerazione per ciascuna colata. Da Studio CNR-IRPI Padova

Dall'analisi dei dati si evidenziano chiaramente le zone di maggior attività, in cui gli spostamenti sono dell'ordine dei metri/anno e quelle in cui le deformazioni sono centimetriche. Il Settore 1 (Figura 12 precedente) è il meno attivo anche se il punto 7, posto su una briglia, in 4 anni si è spostato di più di 3.3 metri. Il fatto stesso che la briglia non mostri danni strutturali è indicativo della profondità ed estensione del movimento franoso in quella sezione. Il Settore 2 è quello che registra deformazioni più marcate, soprattutto nei punti a valle del parcheggio della seggiovia Roncato che rappresenta sicuramente un sovraccarico per il pendio, inducendo ulteriori deformazioni, legate anche ad una possibile variazione nel regime idrico sotterraneo dovuta proprio a tale sovraccarico. Infine anche nel Settore 3 sono presenti capisaldi che mostrano deformazioni planari elevate; alcuni di questi, specie nella parte sommitale (10 e 11), registrano deformazioni verticali significative dell'ordine dei 3-4 cm/anno.

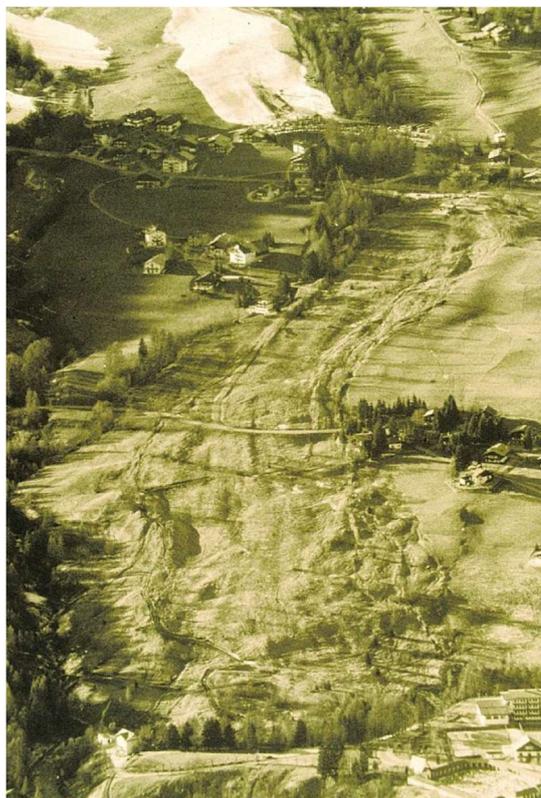
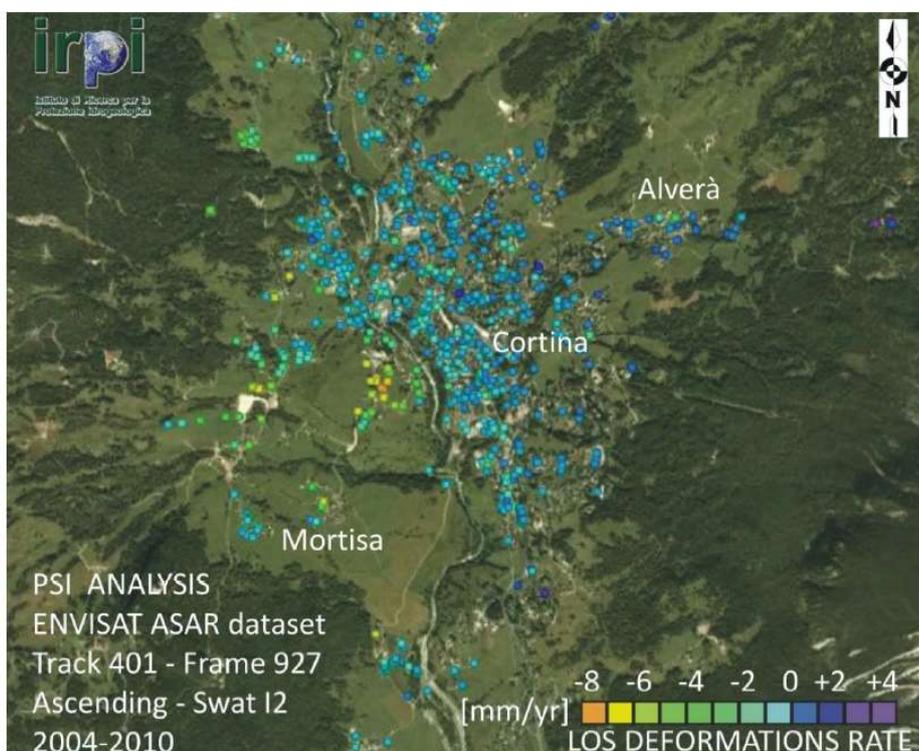
Sono state esaminate le velocità di deformazione misurate negli abitati di Mortisa, Col, Lacedel, Gilardon, Grignes, Val de Sora, Val de Sote (l'analisi satellitare ha bisogno di punti riconoscibili quindi l'analisi si concentra su edifici e strutture).

Figura 14 - Velocità di deformazione dei PS sovrapposta ad un'immagine satellitare. Il valore negativo corrisponde ad un allontanamento, lungo la linea di vista del radar (LOS), del bersaglio rispetto al sensore.

Le elaborazioni indicano valori che arrivano, nel versante occidentale della conca, fino a 5-6 mm/anno di spostamento con punte di 7-8 mm/anno.

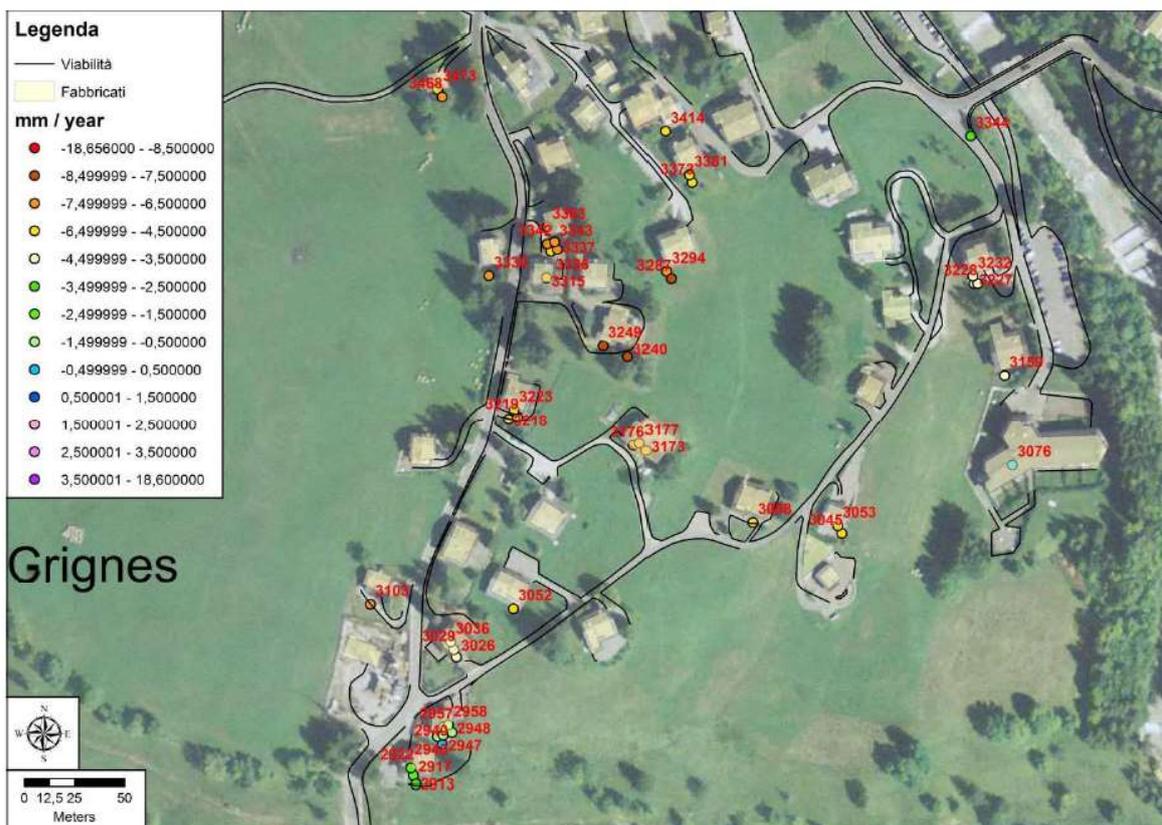
Nella figura seguente si riporta l'analisi condotta per la località Crignes, che è quella che interessa maggiormente il tracciato di progetto. Si evidenziano velocità di 6-7 mm/anno per la zona più alta in quota, che diminuiscono spostandosi verso il fronte ai piedi della valle del Boite. Il punto 3076 che corrisponde al condominio Crignes (dove si avvicina di più il tracciato di progetto) mostra velocità praticamente inapprezzabili, anche se i vicini fabbricati (più a nord) arrivano a 3-4 mm/anno.

Figura 15 - Velocità di deformazione dei PS nella zona di Crignes.

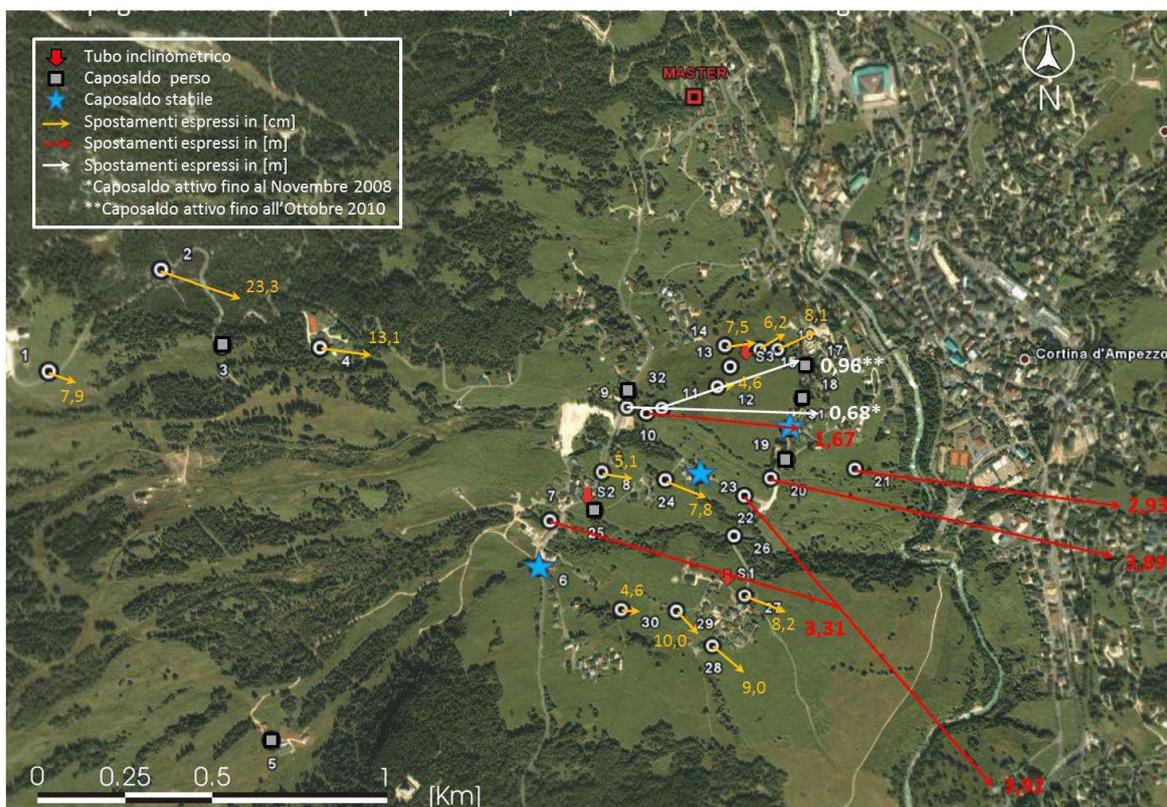
Lo studio CNR-IRPI ha elaborato inoltre i dati del monitoraggio di 36 capisaldi GPS alcuni dei quali sono stati perduti a causa delle periodiche manutenzioni della pavimentazione stradale (Figura 15).

Figura 16 - Campagna di misura GPS. Spostamenti planimetrici cumulati da Luglio 2008 ad Aprile 2012

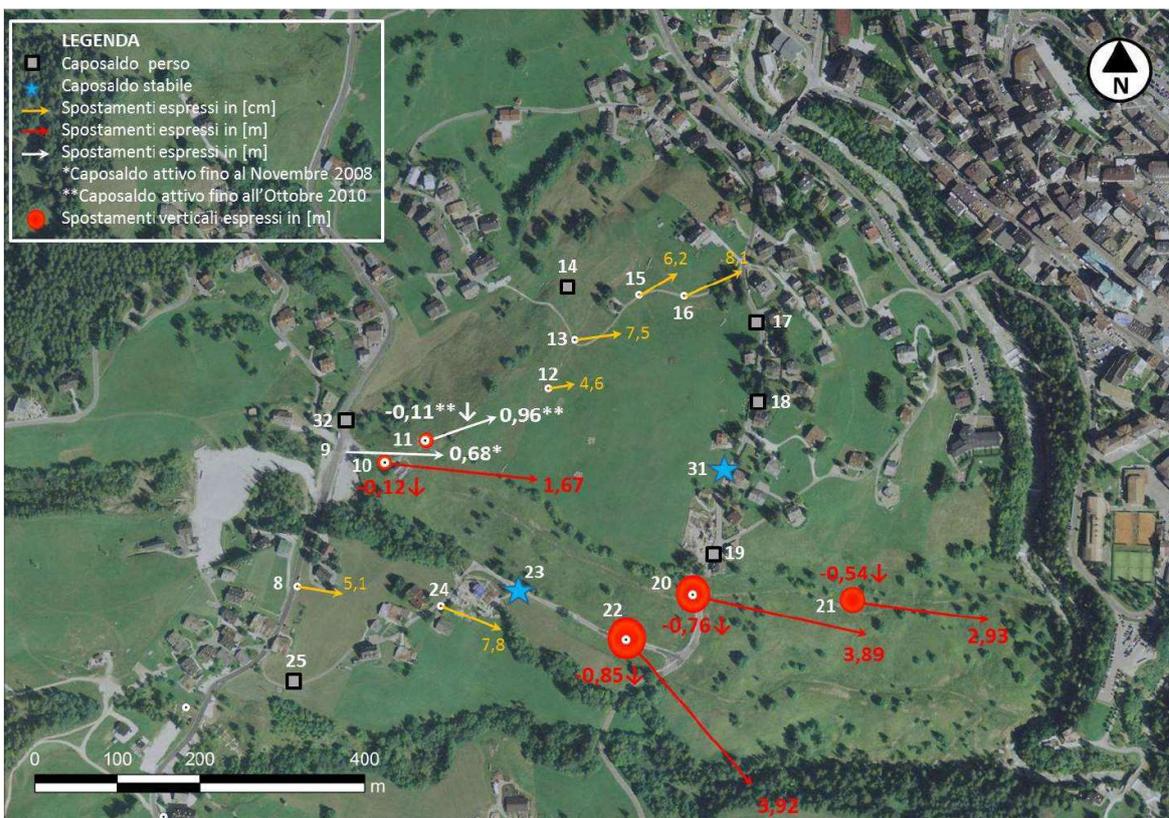
Figura 17 – Ingrandimento campagna di misura GPS con deformazioni 3D. Spostamenti planimetrici cumulati da Luglio 2008 ad Aprile 2012

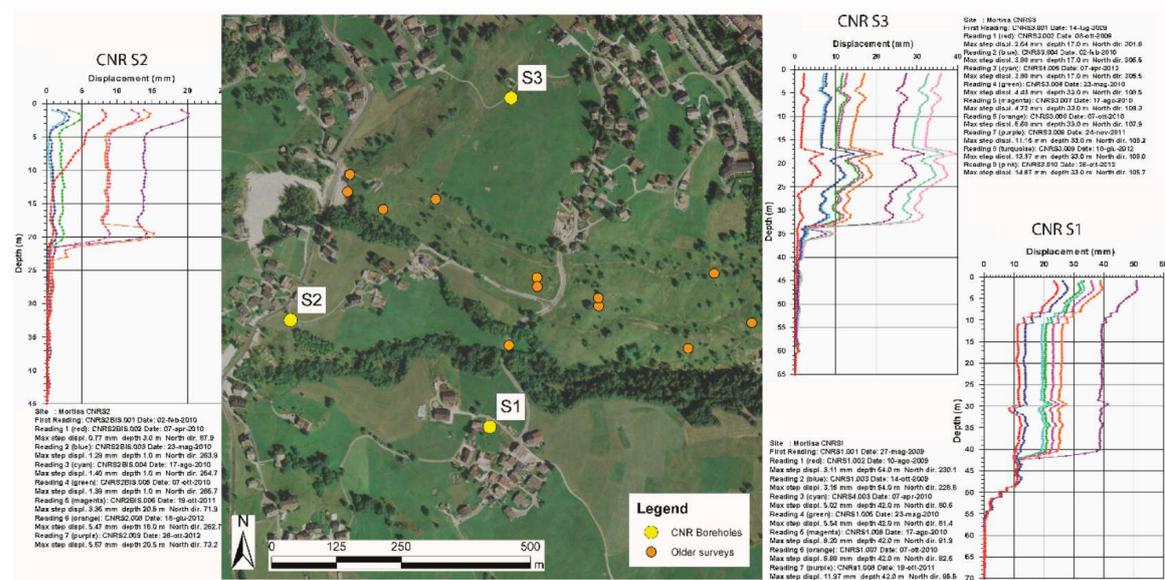
Lo studio ha previsto inoltre l'installazione di tre inclinometri, posizionati nelle zone marginali delle frane (in modo da poterne seguire l'evoluzione in tempi lunghi, stante la rottura che si era avuta, dopo poco tempo, degli inclinometri installati nelle precedenti indagini).

I tre inclinometri hanno evidenziato spostamenti evidenti, con superfici di scorrimento ben definite poste tra 20 e 40m di profondità. Tutte e tre le colate sono quindi da considerare attive e caratterizzate da fenomeni di creep viscoso con andamento costante nel tempo (per S1 12 mm/y; per S2 5 mm/y; per S3 7mm/y).

Fig. 18 Ubicazione degli inclinometri S1, S2 e S3 installati nello studio CNR-IRPI

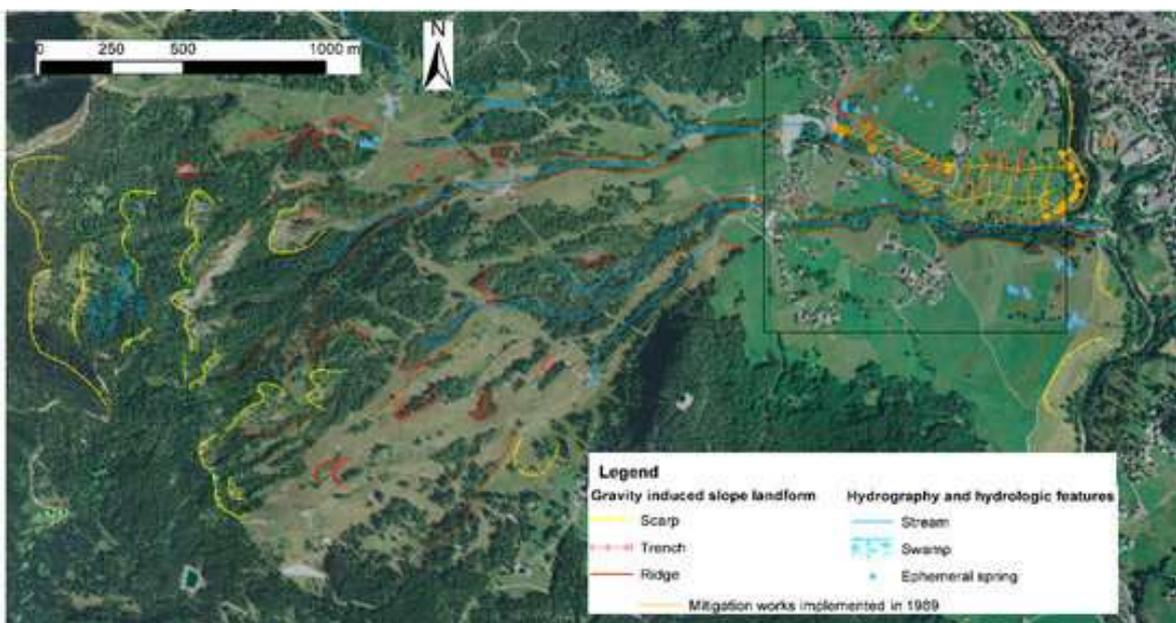
Le evidenze geomorfologiche di questa area sono state rappresentate in una mappa riprodotta nella figura seguente, dove sono stati evidenziati gli interventi del 1989.

Fig. 19 Elementi geomorfologici della colata di Mortisa (da Bossi et al., 2016)

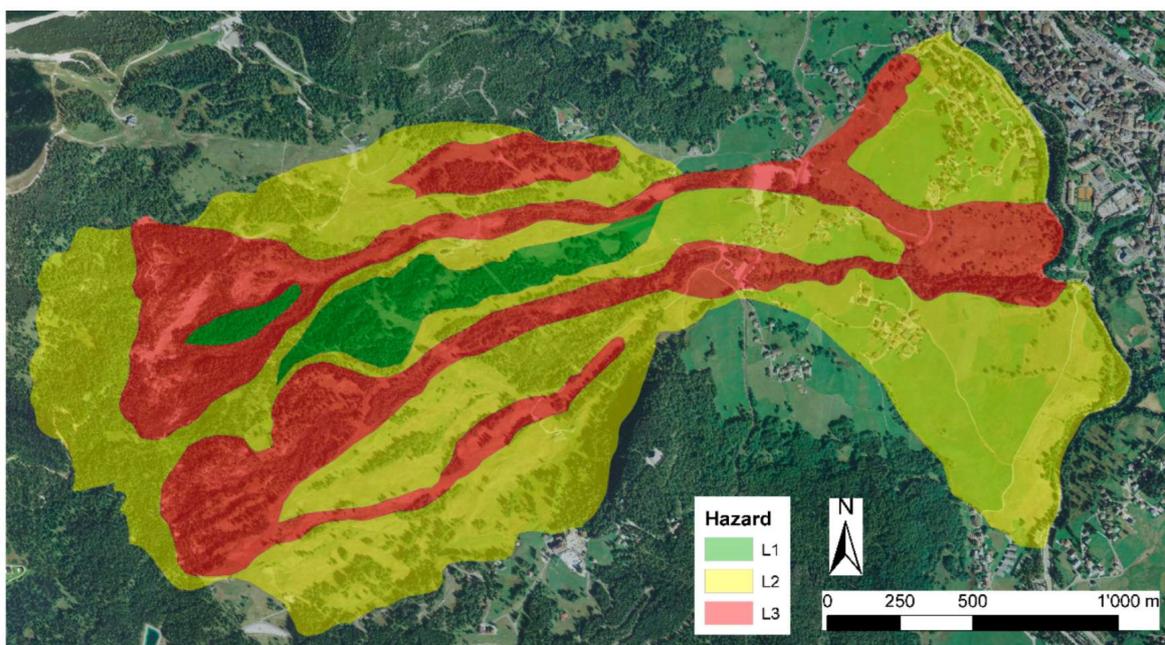
Lo studio contiene inoltre una specifica analisi del rischio con la relativa mappatura di cui si riporta lo stralcio nella figura seguente.

Fig. 20 Mappa del rischio del versante di Mortisa (da Bossi et al., 2016)

La mappa del rischio è stata costruita con l'approccio di Tagliavini (2007) basato sul metodo semi-deterministico BUWAL. Dove sono disponibili i dati di monitoraggio (parte bassa della frana) vengono definite tre classi di velocità per valutare la potenzialità di danneggiamento delle strutture (>3 m/anno, <10 cm/anno e la classe intermedia). Dove non sono disponibili i dati di monitoraggio il tasso di spostamento è stato stimato da interpretazione di foto aeree e altre evidenze geomorfologiche.

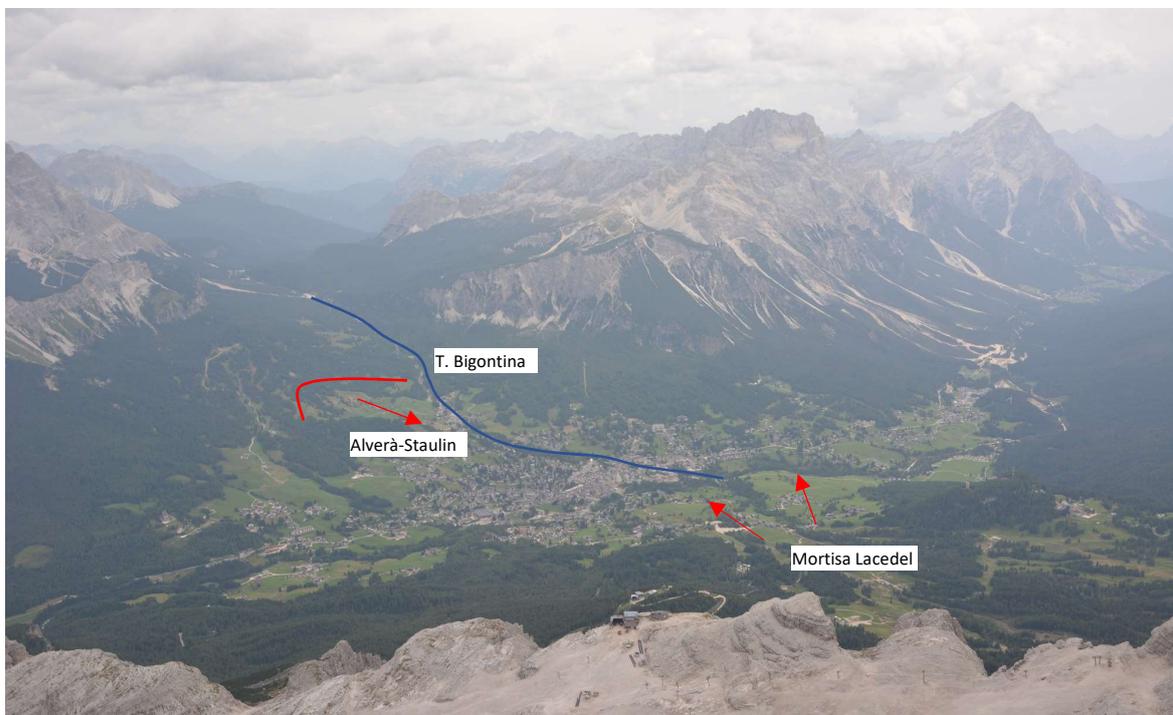
Nelle successive foto si evidenziano i corpi della colata di Lacedel-Mortisa (con la parte attiva e quella considerata quiescente o con movimenti lenti) e il versante sinistro del Boite dove si segnala una frana in attività e movimenti di "creep" al piede del versante. Nella foto 4 di dettaglio di questa ultima zona si può evidenziare un ciglio di scarpata che sembra essere riconducibile ad una vecchia scarpata fluviale, quando il torrente Boite, verosimilmente perché spostato verso sinistra dalla colata di Lacedel, ha eroso la sponda, forse creando dei movimenti rotazionali. Su questi terreni forse mobilizzati si riconoscono alcune irregolarità morfologiche che potrebbero essere ricondotte a movimenti viscosi del terreno, legati alle variazioni del

Foto 1 Vista della conca di Cortina dalla Cima Tofana

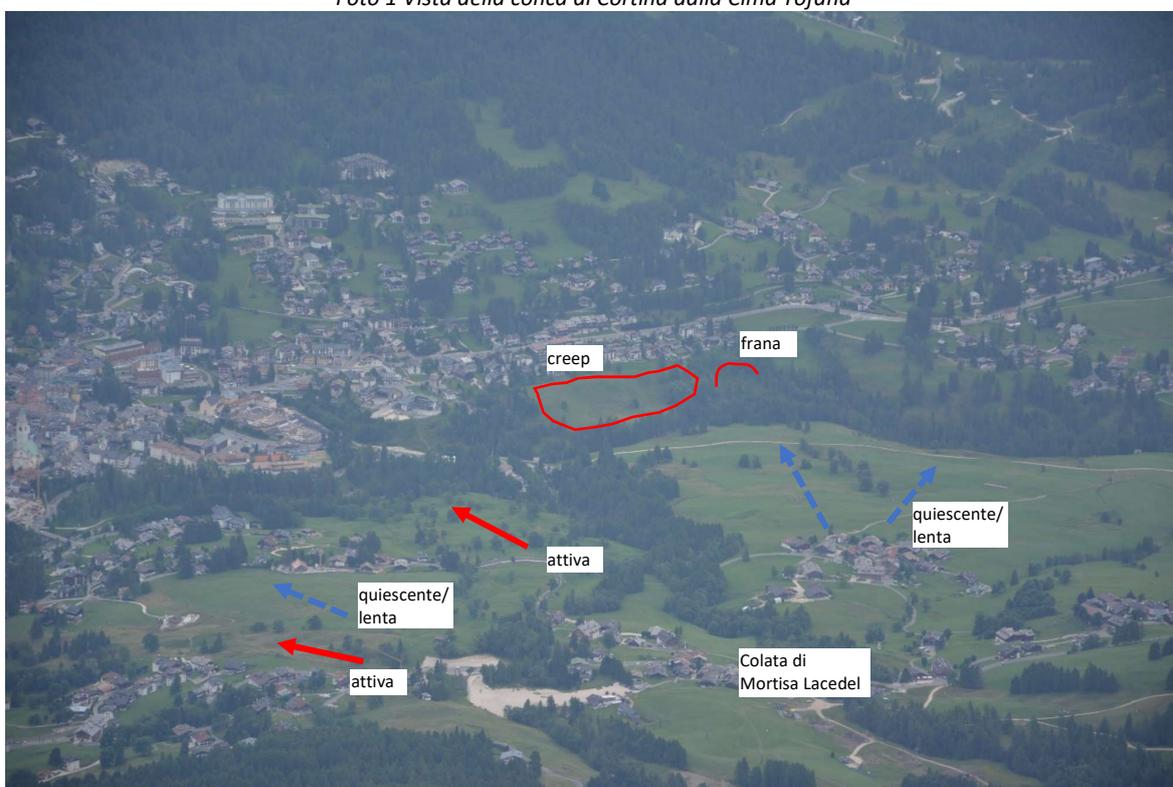
Foto 2 Vista della conca di Cortina dalla Cima Tofana

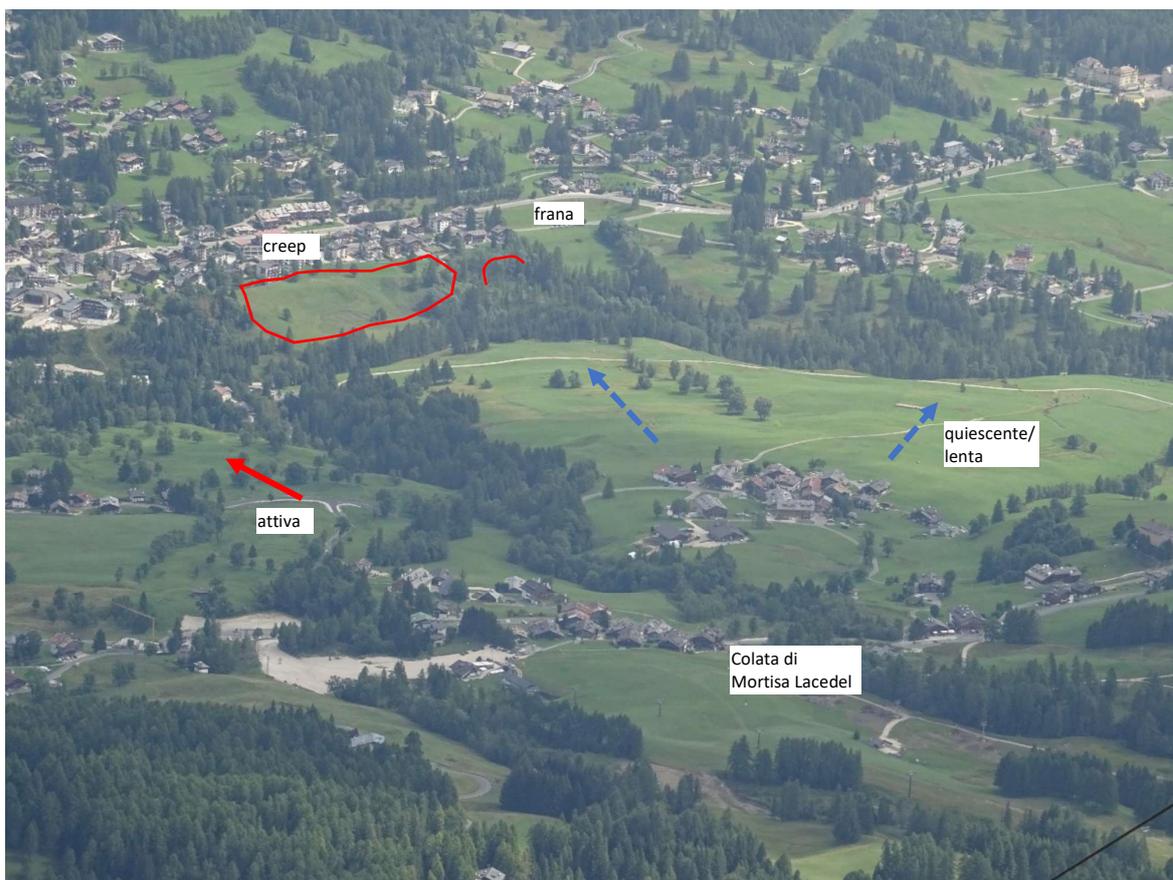
Foto 3 Vista della parte bassa della conca di Cortina dalla Cima Tofana

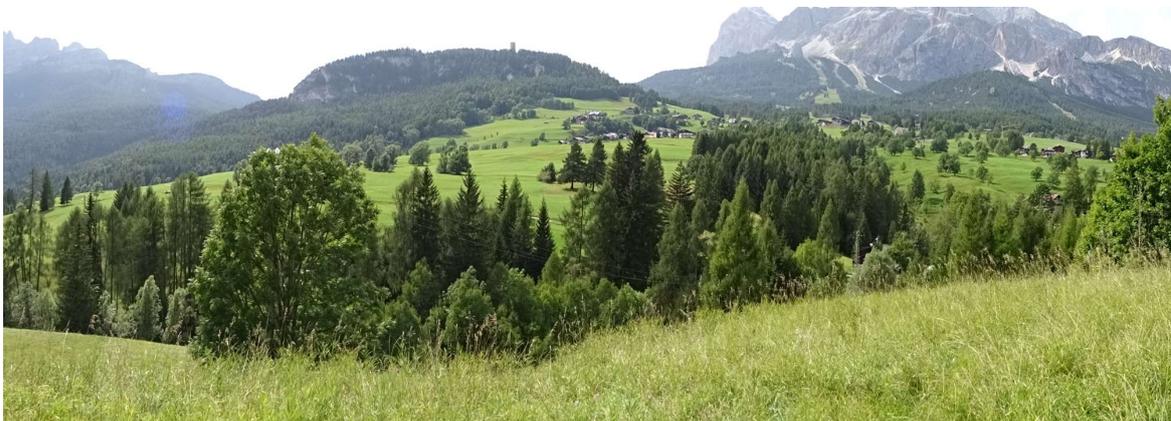
Con riferimento alla colata di Lacedel le foto seguenti, riprese dal versante sinistro del Boite, mostrano le tipiche forme delle colate lente (ondulazioni, alberi piegati, dossi e contropendenze) in tutta la lingua individuata nei precedenti studi e fino al piede della sponda destra del Boite, dove sono stati osservati forti deformazioni, ribaltamenti delle opere di sostegno e parziale occupazione del corso d'acqua.

Foto 5 Il fronte della colata di Lacedel Mortisa
