Piano straordinario per l'accessibilità a Cortina 2021

Miglioramento della viabilità di accesso
all'abitato di cortina

PROGETTO DEFINITIVO

Relazione Geologica, Idrogeologica e Sismica

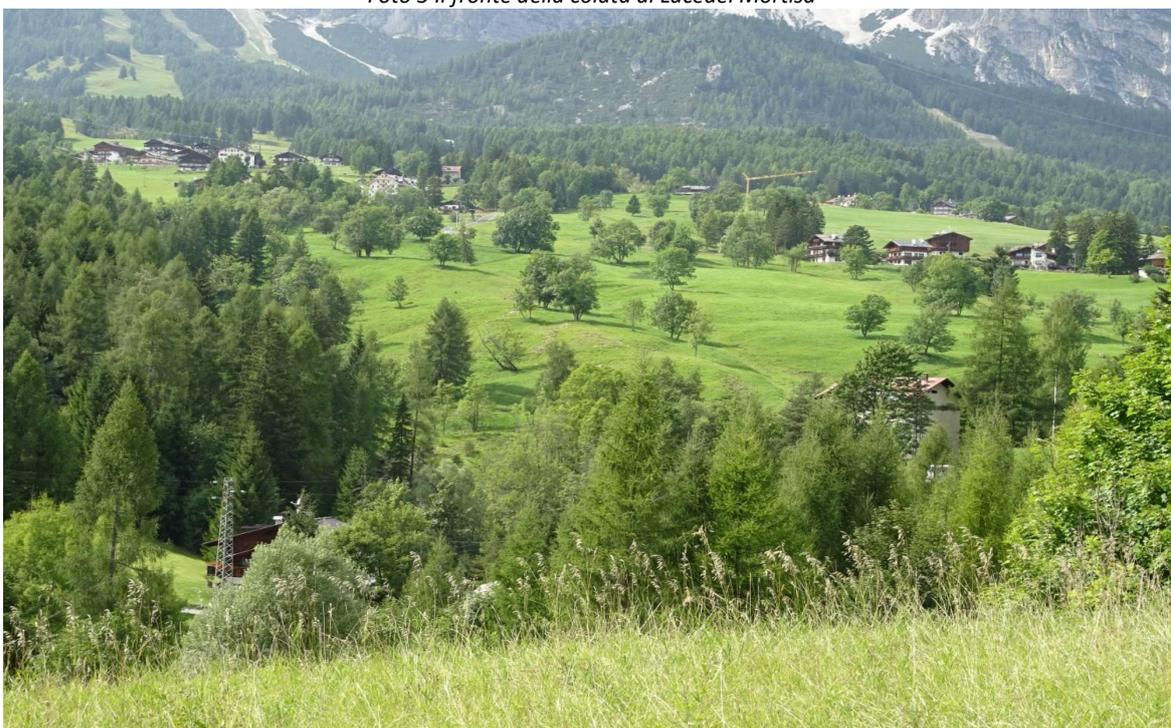
Con riferimento alla colata di Lacedel le foto seguenti, riprese dal versante sinistro del Boite, mostrano le tipiche forme delle colate lente (ondulazioni, alberi piegati, dossi e contropendenze) in tutta la lingua individuata nei precedenti studi e fino al piede della sponda destra del Boite, dove sono stati osservati forti deformazioni, ribaltamenti delle opere di sostegno e parziale occupazione del corso d'acqua.

Foto 6 Il fronte della colata di Lacedel Mortisa nella sua parte attiva

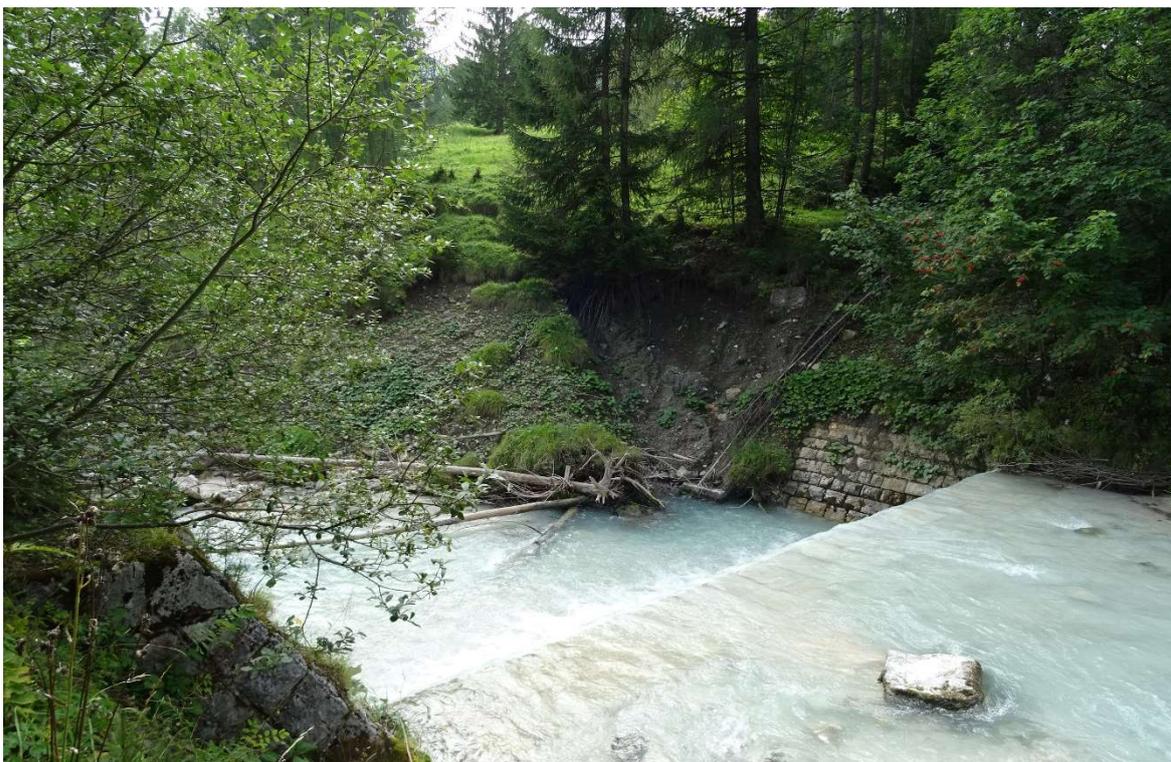
Foto 7 Il piede della colata di Lacedel, nella sua parte attiva, con i dissesti spondali lungo il Boite

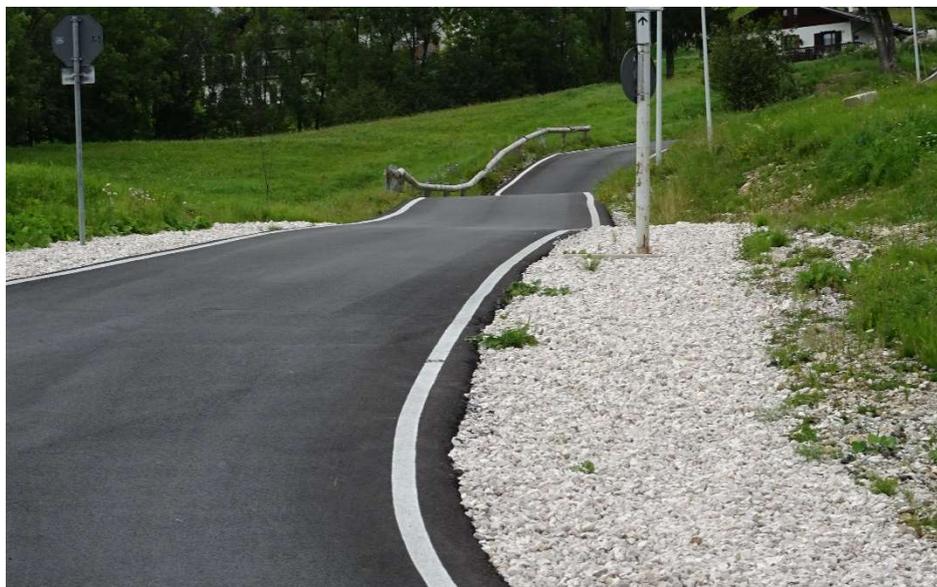
Di recente sono stati eseguiti lavori di manutenzione della strada in località Meleres che corre proprio lungo la colata attiva di Mortisa. Questa strada presenta forti e pronunciate ondulazioni e i lavori eseguiti hanno sicuramente previsto la realizzazione di trincee drenanti.

Foto 8 I recenti lavori per la strada di Meleres

I controlli effettuati sul campo hanno in effetti evidenziato che l'attraversamento del torrente Boite avviene a monte (rispetto al corso del Boite) della zona dove sono stati rilevati i movimenti del fronte della colata attiva (l'attraversamento avviene a monte della traversa ripresa nella foto 8). La spalla A del ponte sul Boite e la rotatoria ricadono quindi in un'area, adiacente a quella del Condominio Crignes, che non mostra evidenze o segni di lesioni nei fabbricati, anche se le misure satellitari elaborate nello studio CNR-IRPI individuano movimenti lenti anche in questa zona. Nell'analisi del rischio commentata in precedenza, l'assenza di lesioni è stata attribuita alle caratteristiche cinematiche di questi movimenti, molto lenti e legati a traslazioni in solido su superfici profonde ben delimitate. L'attribuzione ad una classe di rischio media è da attribuire alla bassa velocità degli spostamenti (che non può portare ad eventi catastrofici) piuttosto che ad una quiescenza del movimento.

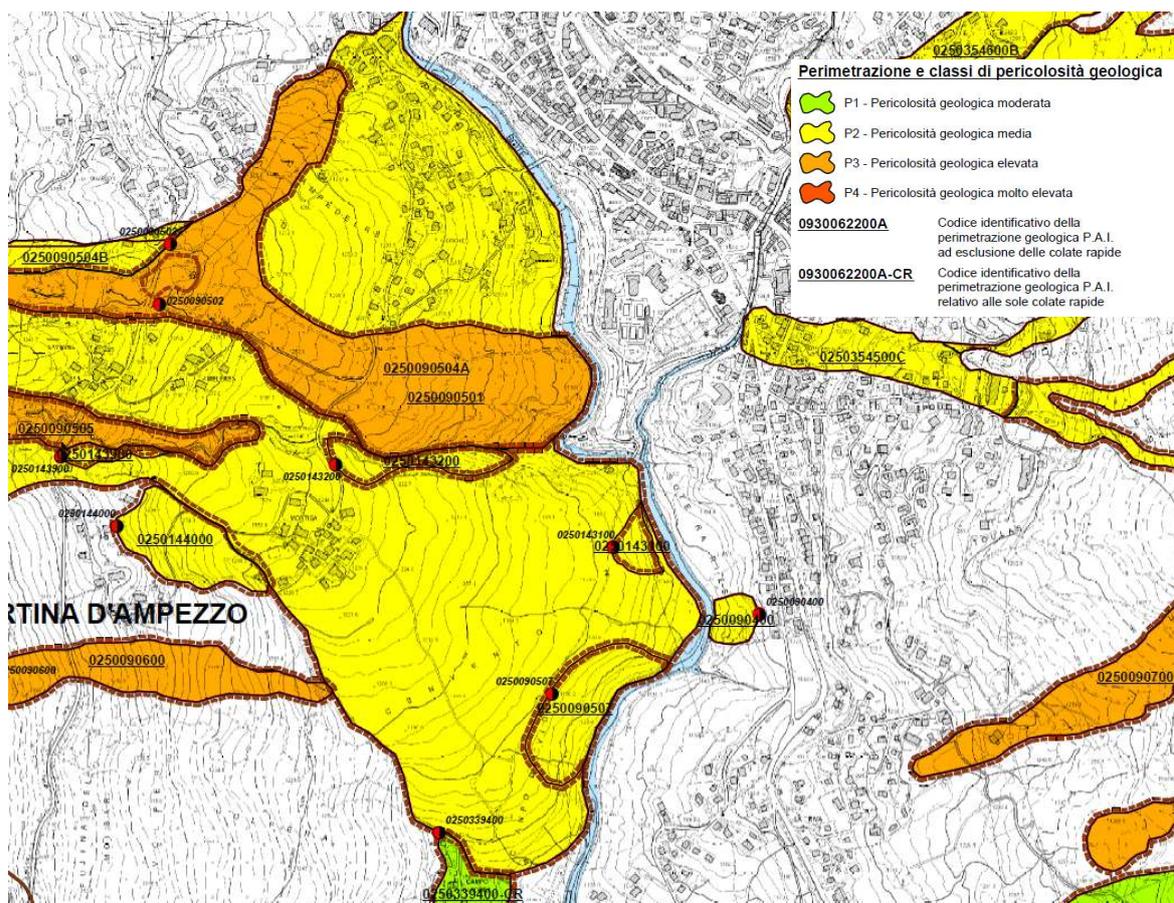
La perimetrazione proposta risulta congruente con gli studi prima descritti. La zona a pericolosità elevata P3 sulla sponda destra del Boite corrisponde alla parte di colata attiva della frana di Lacedel-Mortisa (settore 2 e settore 3, rispettivamente classificati in zona di rischio L3 e L2 dello studio citato di Bossi et al.).

Fig. 21 Estratto della Carta della pericolosità geologica del PAI

Come già descritto in precedenza, la colata classificata in P3 in sponda destra mostra una dinamica attiva con il corso del Boite che evidenzia una irregolarità del suo corso da attribuire proprio a questo accumulo di frana. Si deve evidenziare tuttavia che lo studio CNR-IRPI indica uno stato di attività pronunciato (anche se con velocità relativamente modeste) anche nelle aree perimetrate P2 (perimetrate in zona a rischio L2 dallo studio di Bossi). Il minore grado di rischio non è da attribuire alla mancanza di attività, ma alle più basse velocità di spostamento e alla presenza di uno scorrimento profondo e ristretto ad una fascia delimitata. Relativamente al versante sinistro del Boite (e con particolare riferimento alle aree di interesse progettuale) viene perimetrata una piccola area in P2 (codice 0250090400) al piede del versante. Pur essendo inserita nella più ampia zona di frana (inattiva) di Cortina, di cui si è riferito in precedenza, si tratta evidentemente di

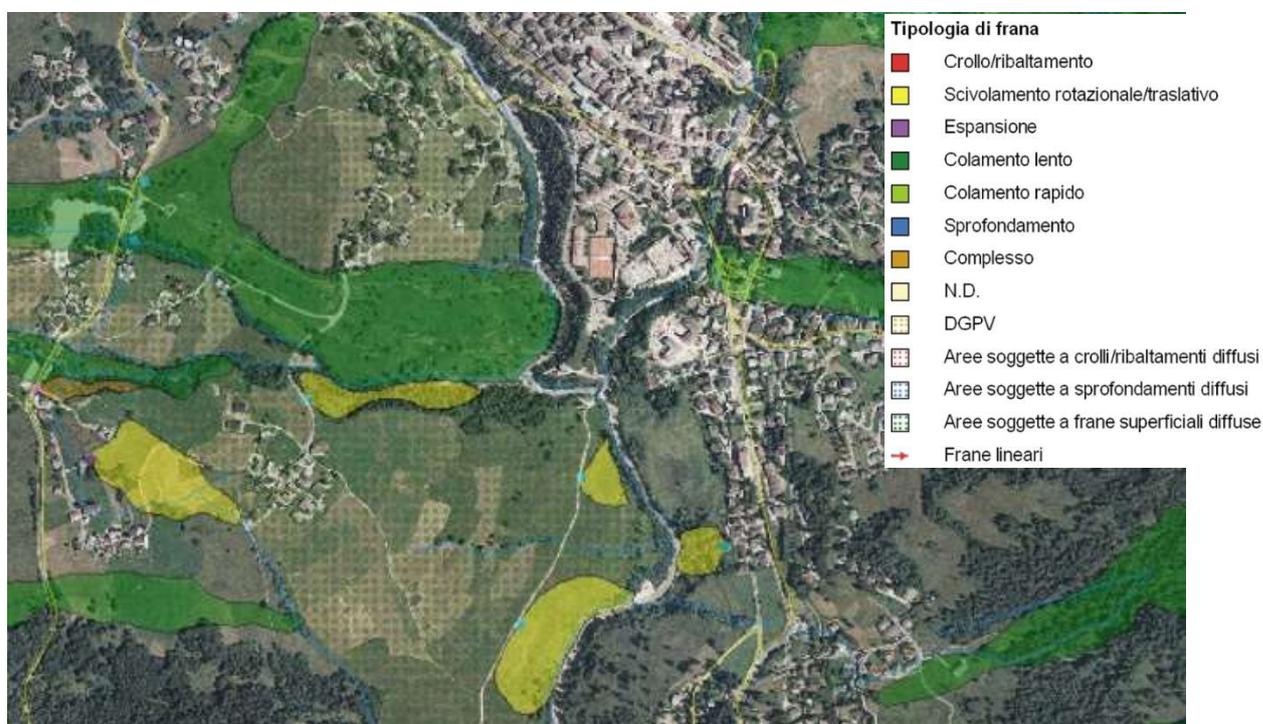
La zona compresa tra le due lingue di colata attiva di Lacedel (sulla quale ricade la zona di Crignes) viene attribuita ad una DGPV (Deformazione Gravitativa Profonda di Versante).

La piccola frana in sponda sinistra viene classificata come uno scivolamento rotazionale/traslattivo).

Fig. 22 Estratto della mappatura IFFI

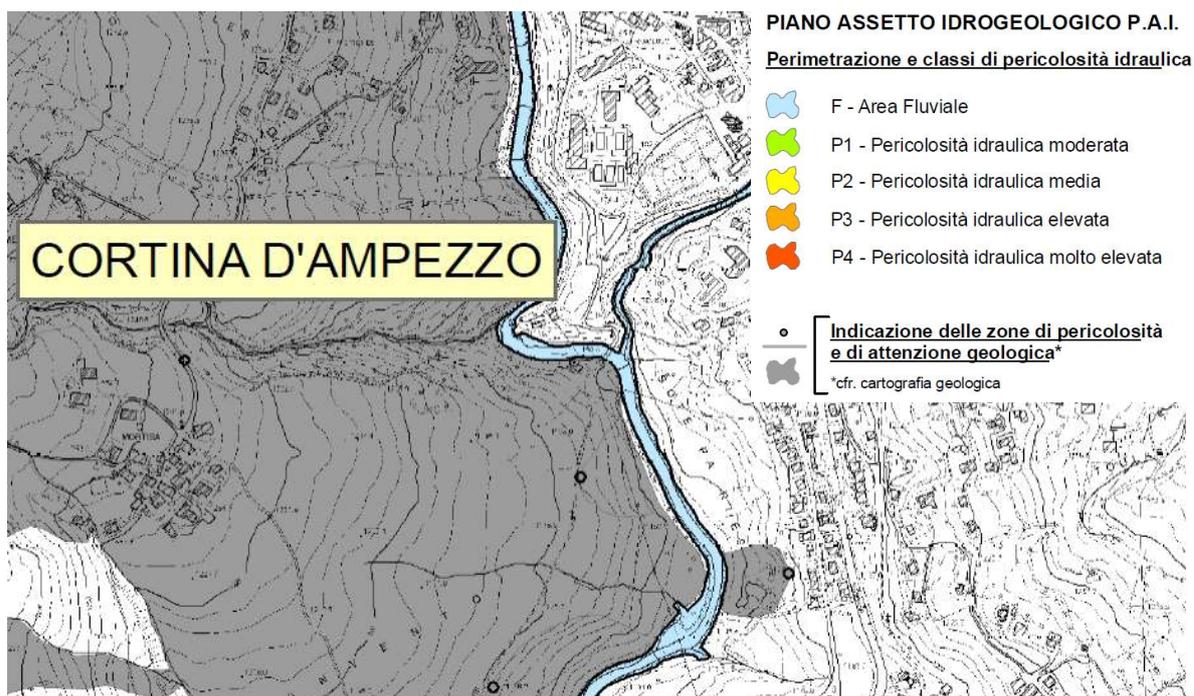
Con riferimento al **Pericolo Idraulico** nell'ambito della zona di progetto vengono perimetrare solo le fasce fluviali del Torrente Boite e del suo affluente di sinistra Rio Bigontina.

Fig. 23 Estratto della tavola della pericolosità idraulica del PAI

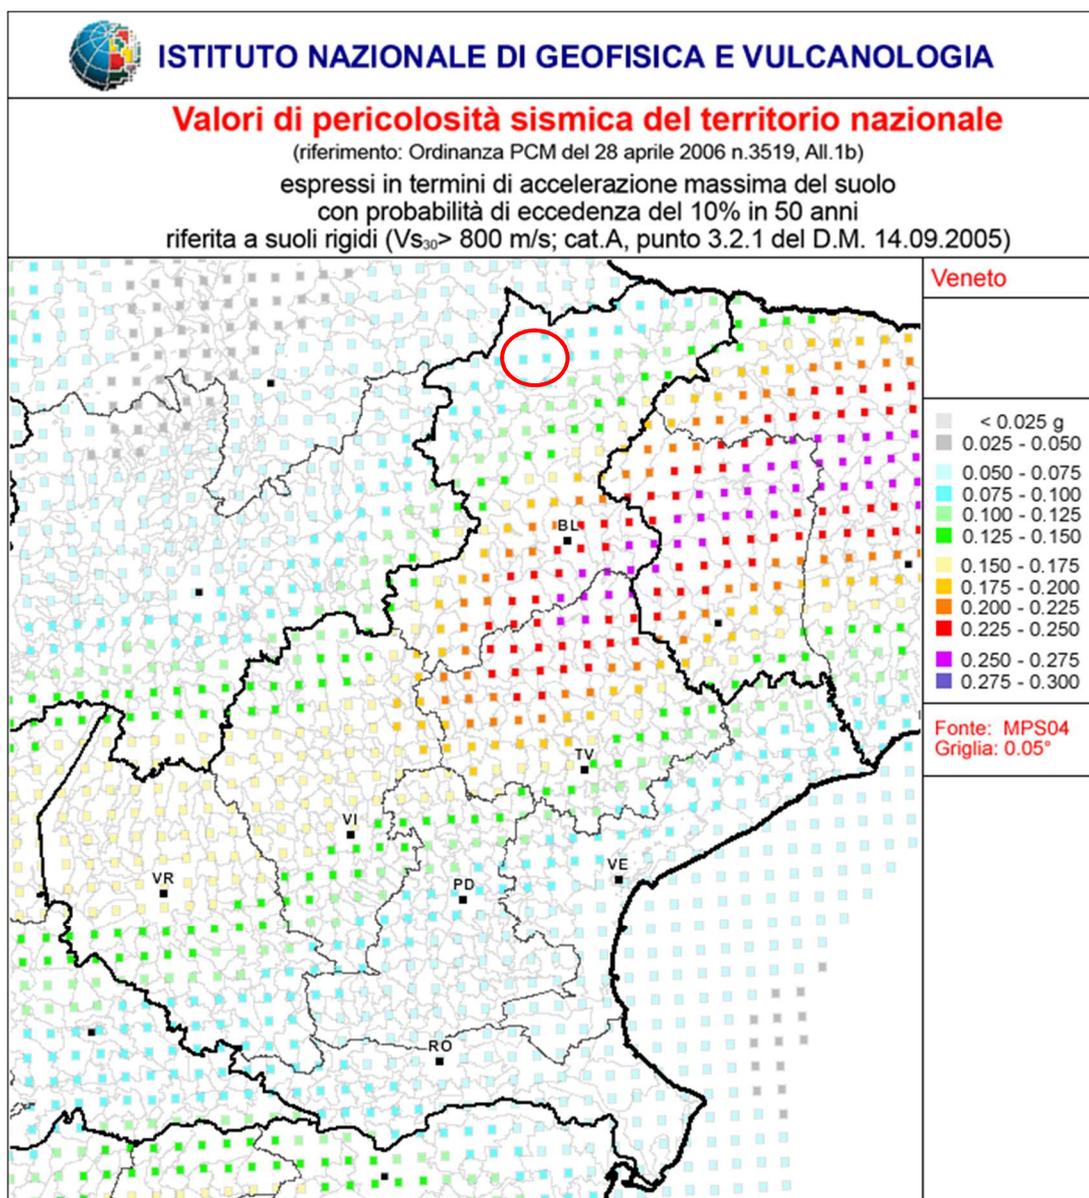
Fig. 24 - Mappa della sismicità (INGV)

Da questa mappa risulta che il Comune di Cortina ricade in classe 3 con viene attribuita una classe di accelerazione al suolo con probabilità di eccedenza del 10% in 50 anni (su suolo rigido) di 0.075-0.100g.

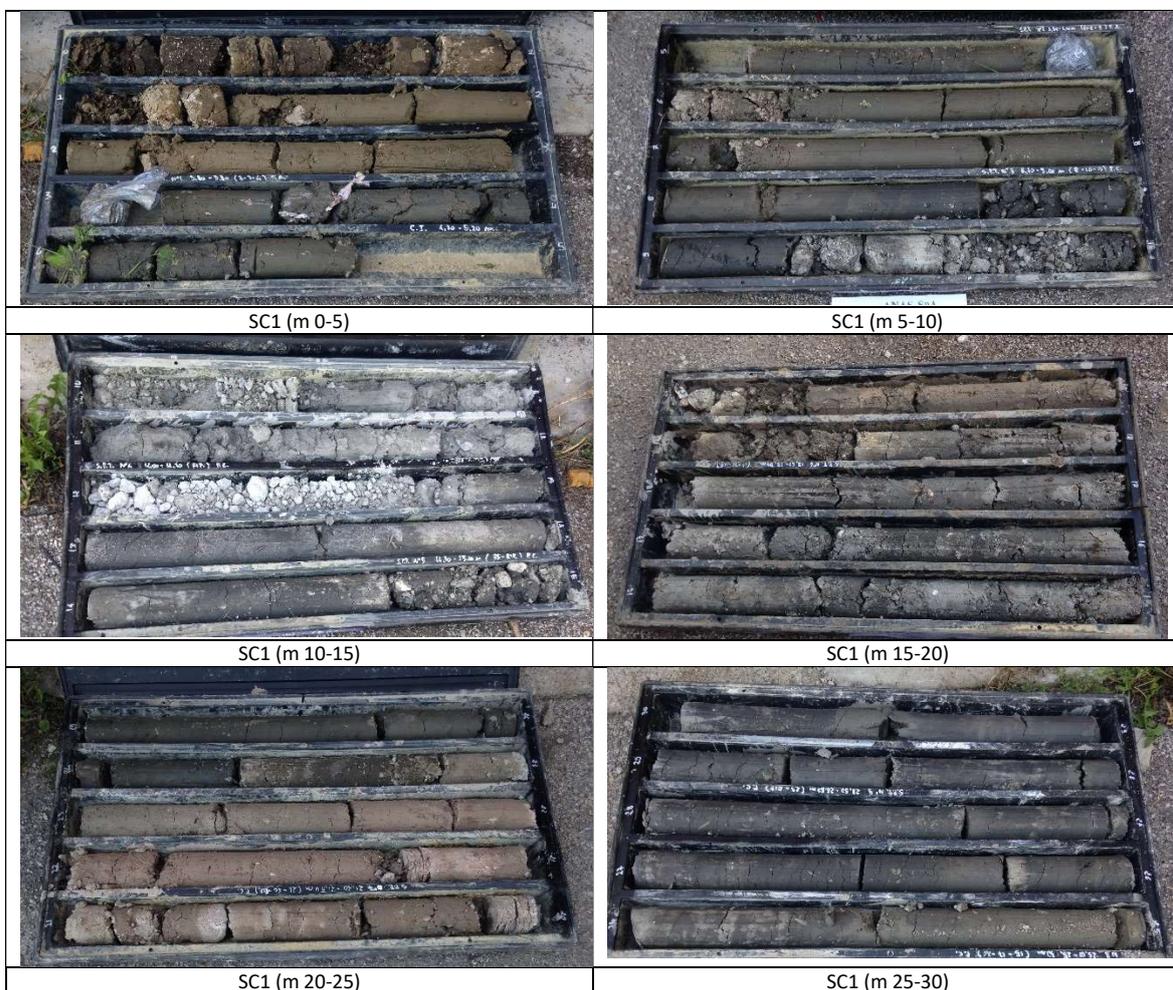
In questa area è stato eseguito il **sondaggio SC1** in corrispondenza del piccolo rio che verrà attraversato con un ponticello. Il sondaggio, della profondità di 30 m, ha attraversato per i primi 3m materiali di riporto e di natura colluviale per entrare poi in un terreno prevalentemente argilloso di colore grigio scuro fino a circa 10m. Al di sotto si attraversano alternanze di materiale prevalentemente ghiaioso (di colore biancastro) e materiali argillosi grigio-scuro quasi sempre con una apprezzabile componente ghiaiosa. Le diverse granulometrie e il colore identificano le diverse fasi di deposizione dei vari corpi detritici e di frana. La distinzione dei vari corpi è evidenziabile anche in forma solo cromatica dalle cassette dei sondaggi riportate nel seguito. Lo stato di consistenza ricavabile dalle prove SPT (e dalle prove di laboratorio sul campione indisturbato) è basso nei primi 5m e poi aumenta gradualmente in profondità, mentre nelle porzioni più grossolane le prove SPT sono andate a rifiuto.

Fig. 25 SONDAGGIO SC1

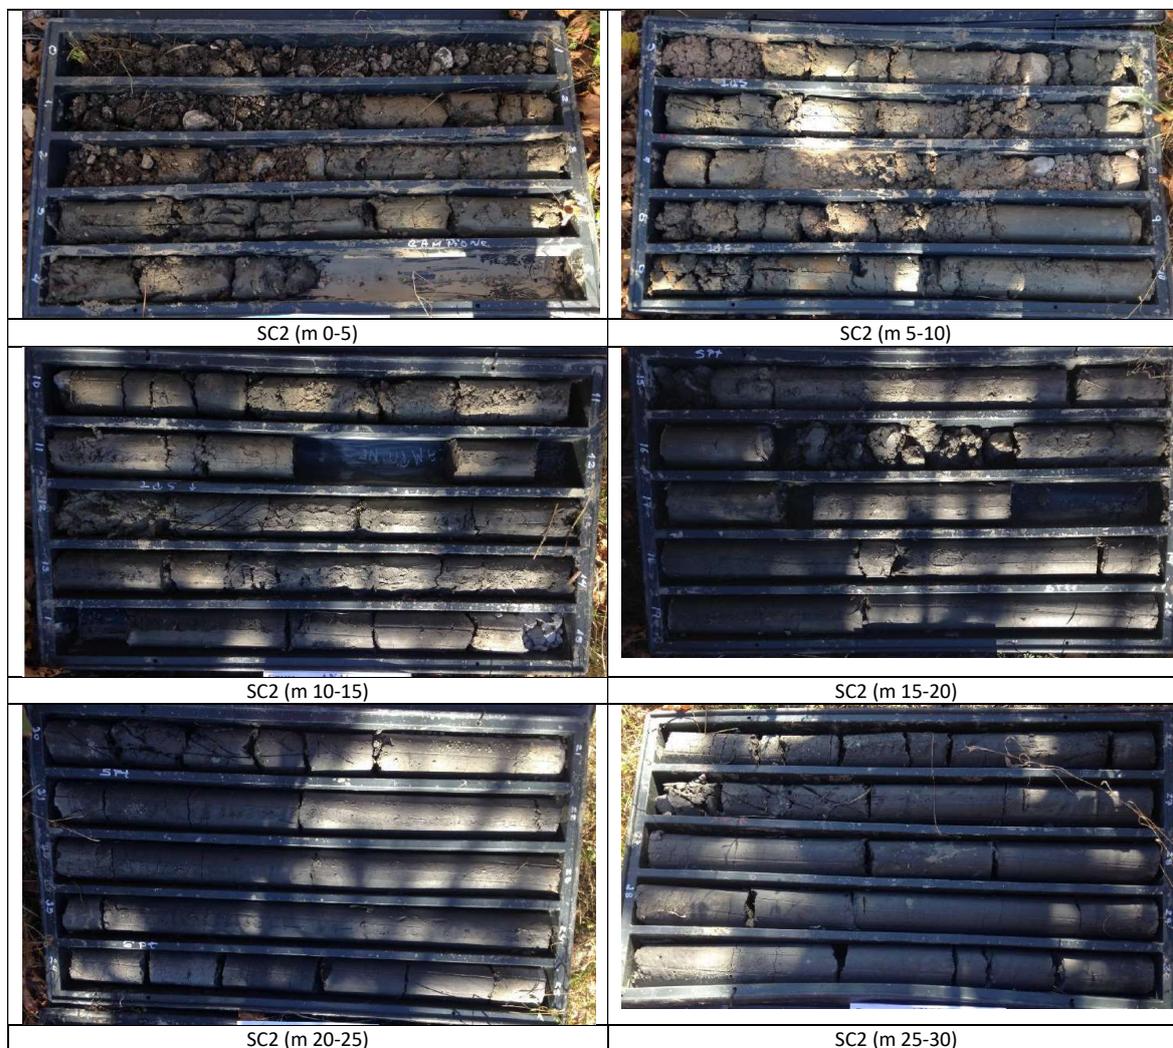
Il **sondaggio SC2** ricade in un'area di frana attiva di cui si riferirà con maggiore dettaglio nel capitolo specifico. Il sondaggio ha attraversato fino a 10.5m un accumulo caotico e poco addensato di limi argilloso-sabbiosi con frammenti lapidei; la struttura del materiale e i valori di N_{SPT} molto bassi fanno ritenere che tale materiale appartenga al movimento franoso recente (attivo) individuato in questa area. Il limite esatto tra il corpo franoso attivo e quello antico è difficilmente individuabile e potrà essere stabilito una volta eseguite le misure inclinometriche. Al di sotto e fino a fondo foro si attraversano le argille scure attribuibili alla sub-unità 1b. I valori di in questi terreni è decisamente maggiore della porzione sovrastante e la percentuale di elementi lapidei inferiore.

Fig. 26 SONDAGGIO SC2

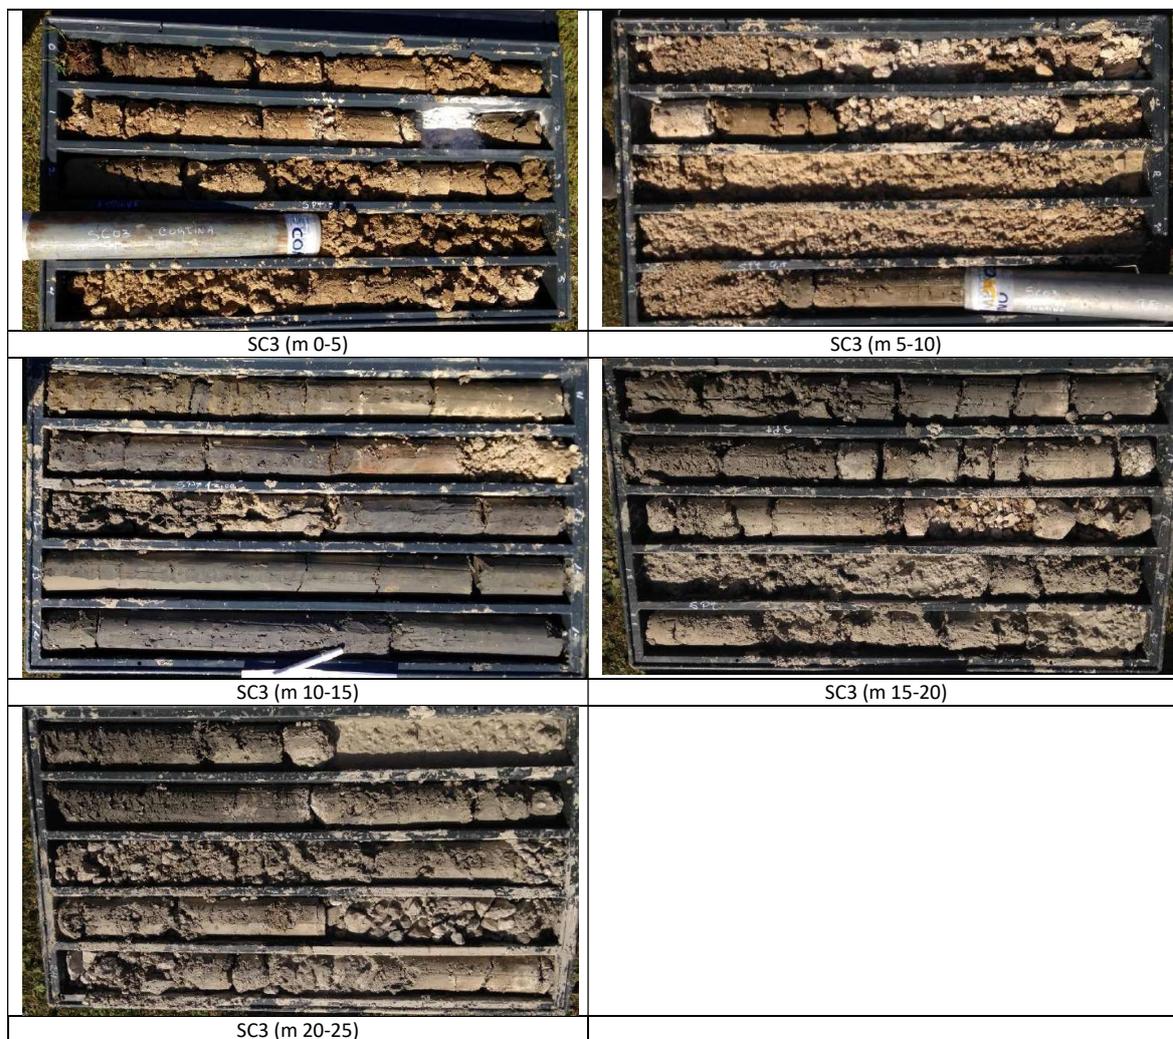
Il vicino **sondaggio SC3** ubicato sul ciglio della scarpata, ha individuato una stratigrafia molto diversa, a conferma dell'eterogeneità del sottosuolo. Dopo una prima porzione superficiale (3-4m) di materiale poco addensato, ma con elevata componente ghiaiosa, è stato attraversato un corpo ghiaioso fino a circa 10m. Al di sotto si attraversano le argille nerastre (1b) fino a circa 16m, quindi riprende il materiale argilloso, ma con elevata componente ghiaiosa (1a), che in alcuni tratti risulta prevalente sulla matrice fine.

Fig. 27 **SONDAGGIO SC3**

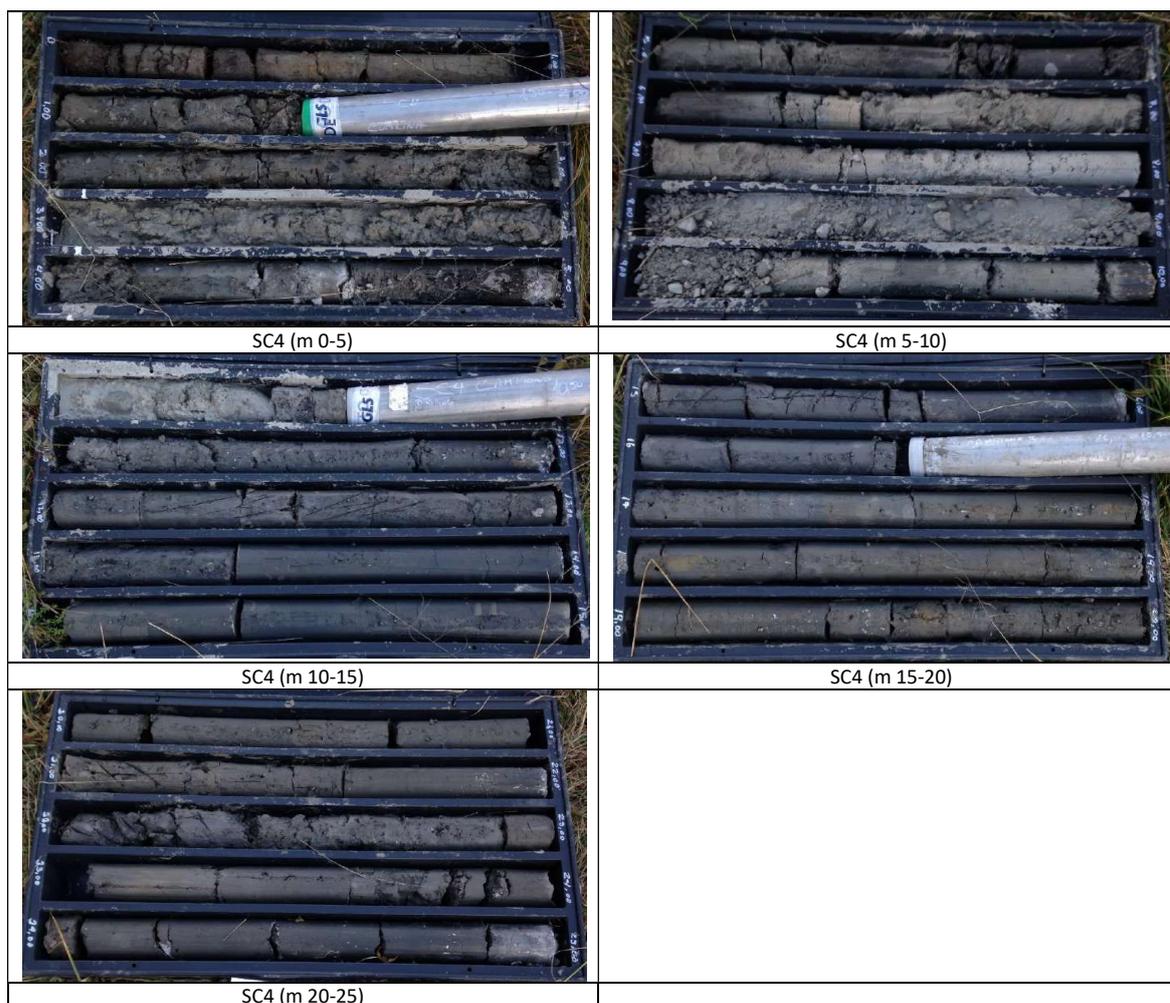
Il **sondaggio SC4**, ubicato sempre sul ciglio della scarpata, ha attraversato un primo strato, di una decina di metri di spessore, costituito da materiale argilloso poco consistente (valori di N_{SPT} molto bassi), con elevata componente ghiaiosa (1a) e strati schiettamente ghiaiosi (7.50-9.50m). Al di sotto si attraversano le argille grigio-nerastre con scarsa frazione ghiaiosa (1b) e consistenza medio-elevata (N_{SPT} sempre superiore a 30 e fino ad oltre 50), fino al fondo del foro (25m). La stratigrafia di questo sondaggio è in linea con il quadro generale della zona, ma mostra non poche differenze con i precedenti due sondaggi.

Fig. 28 SONDAGGIO SC4

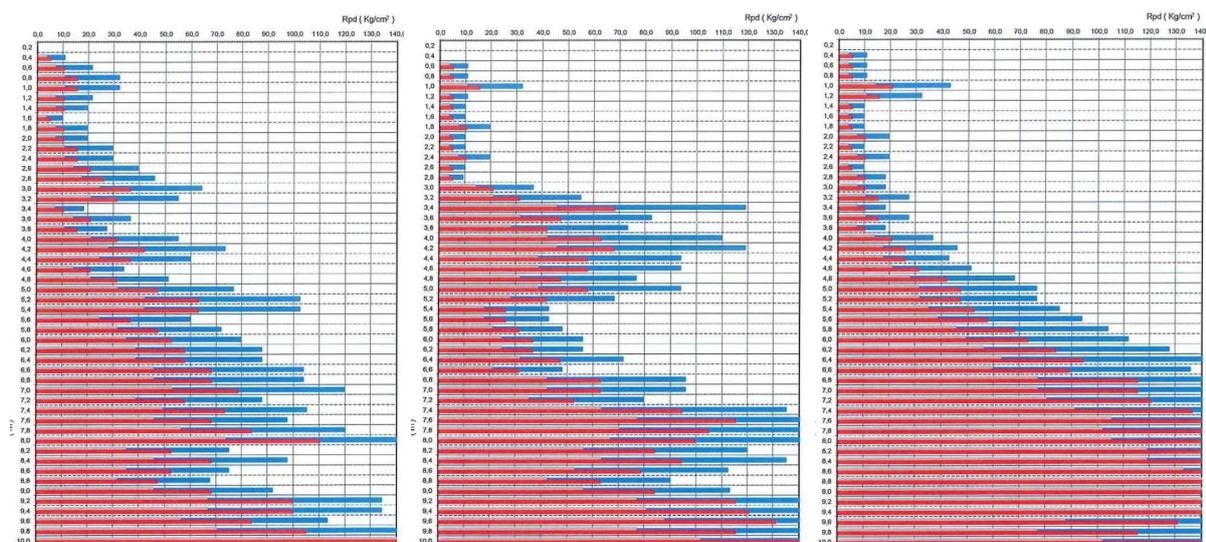
Ulteriori dati di sottosuolo per questo tratto di versante sono stati ricavati con le prove penetrometriche dinamiche continue eseguite con penetrometro tipo super pesante DPSH. Le prove sono ubicate nel tratto di versante indagato con i precedenti sondaggi, ma all'interno delle aree di compluvio che modellano il versante. Questo tratto di versante è particolarmente delicato in termini di stabilità poiché le osservazioni geomorfologiche indicano la presenza di movimenti corticali del pendio, suggeriti dalle irregolarità del terreno, ondulazioni e increspature tipiche delle zone soggette a "creep", cioè movimenti lenti di tipo viscoso. Le tre prove penetrometriche hanno fornito risultati sostanzialmente analoghi, con valori di resistenza alla penetrazione molto bassi nei primi 5-6 metri (N_{20} inferiori a 10 con valori frequenti di 1-2 nei primi 3-4m). Un netto cambio di resistenza si evidenzia in particolare nelle penetrometriche PC2 e PC3 con valori di N_{20} che passano da 1-2 a circa 5-10 rispettivamente a 3 e 4m circa. A maggiori profondità si evidenzia invece un aumento graduale delle resistenze. Questi risultati possono confermare la presenza di terreni scadenti nei primi metri che possono essere soggetti ai movimenti superficiali prima evidenziati.

Fig. 29 Le prove penetrometriche PC1, PC2, PC3

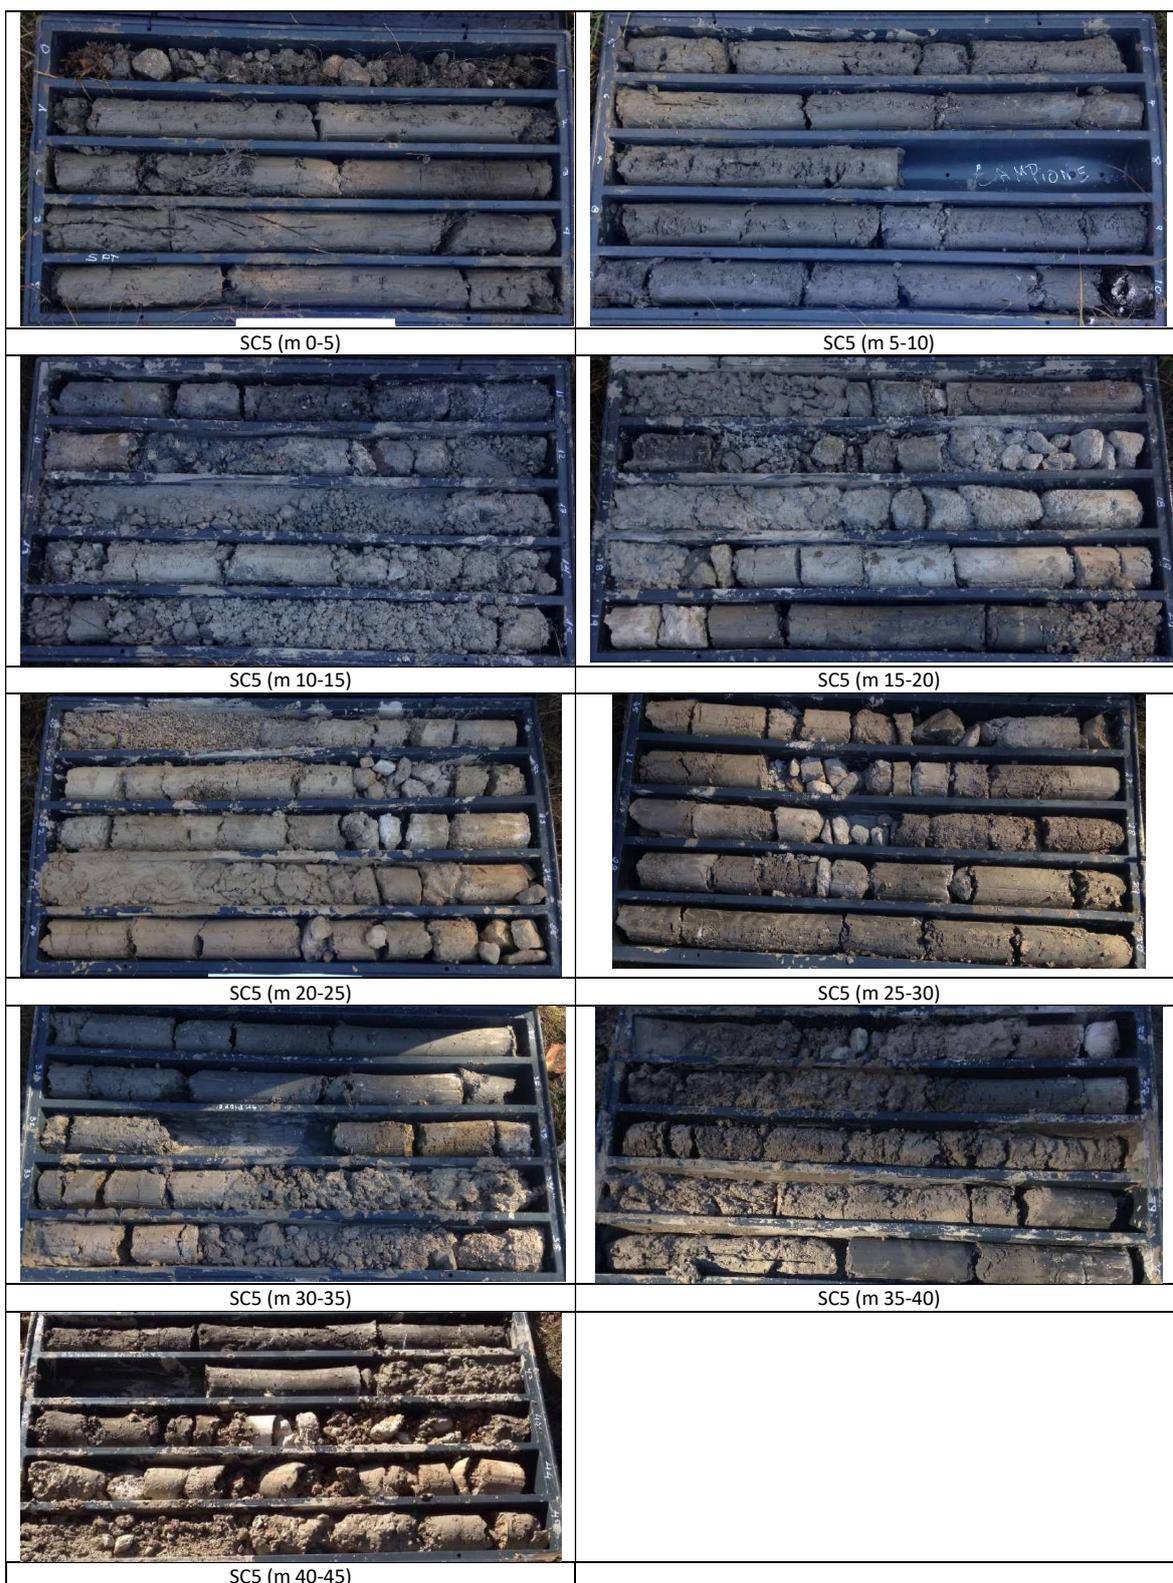
Per lo scavalco del Torrente Bigontina, previsto con un ponte ad unica campata, sono stati eseguiti due sondaggi (SC5 e SC6). Il **sondaggio SC5** è stato eseguito sulla sponda sinistra ma non in corrispondenza della futura spalla per motivi di accessibilità; il sondaggio risulta ubicato più a valle e a quote poco superiori a quelle del torrente. La stratigrafia risultante da tale sondaggio è rappresentativa quindi delle condizioni a quote più basse di quelle della futura spalla. Il sondaggio ha attraversato un primo strato dello spessore di 8.5m costituito da materiale argilloso di consistenza particolarmente bassa ($N_{SPT} = 1$), con scarsa componente ghiaiosa; il materiale si presenta fortemente rimaneggiato ed è chiaramente da attribuire ad un corpo di frana (recente). Lo strato sottostante (da 8.5m a 11m) è ancora costituito da argille, ma di colore grigio scuro, di consistenza più elevata e con una elevata componente ghiaiosa, ancora da attribuire alla sub-unità 1a, ma da attribuibile a corpi di frana antichi. Al di sotto il sondaggio ha attraversato ghiaie sabbiose (sub-unità 2) fino a circa 20m, ma con nette intercalazioni di argille di vario colore (da 15.5 a 16.2m e da 18 a 20m circa). Da 20 a 25m sono presenti sabbie argillose con ghiaie, anche in grossi frammenti lapidei (sub-unità 2), quindi si attraversano, fino al fondo del foro (45m) una serie strati di argille e limi argillosi di vario colore (avana, bruno, grigio e nerastro) con una componente ghiaiosa sempre rilevante e tale da far attribuire questi terreni alla sub-unità 1a anche se i valori di N_{SPT} risultano elevati, sempre superiori a 30 e fino ad oltre 50 (quindi tipici della sub-unità 1b).

Anche questa stratigrafia, in linea con le condizioni generali di sottosuolo, mostra però accentuate differenze con i sondaggi vicini eseguiti nel tratto di sponda adiacente.

Fig. 29 SONDAGGIO SC5

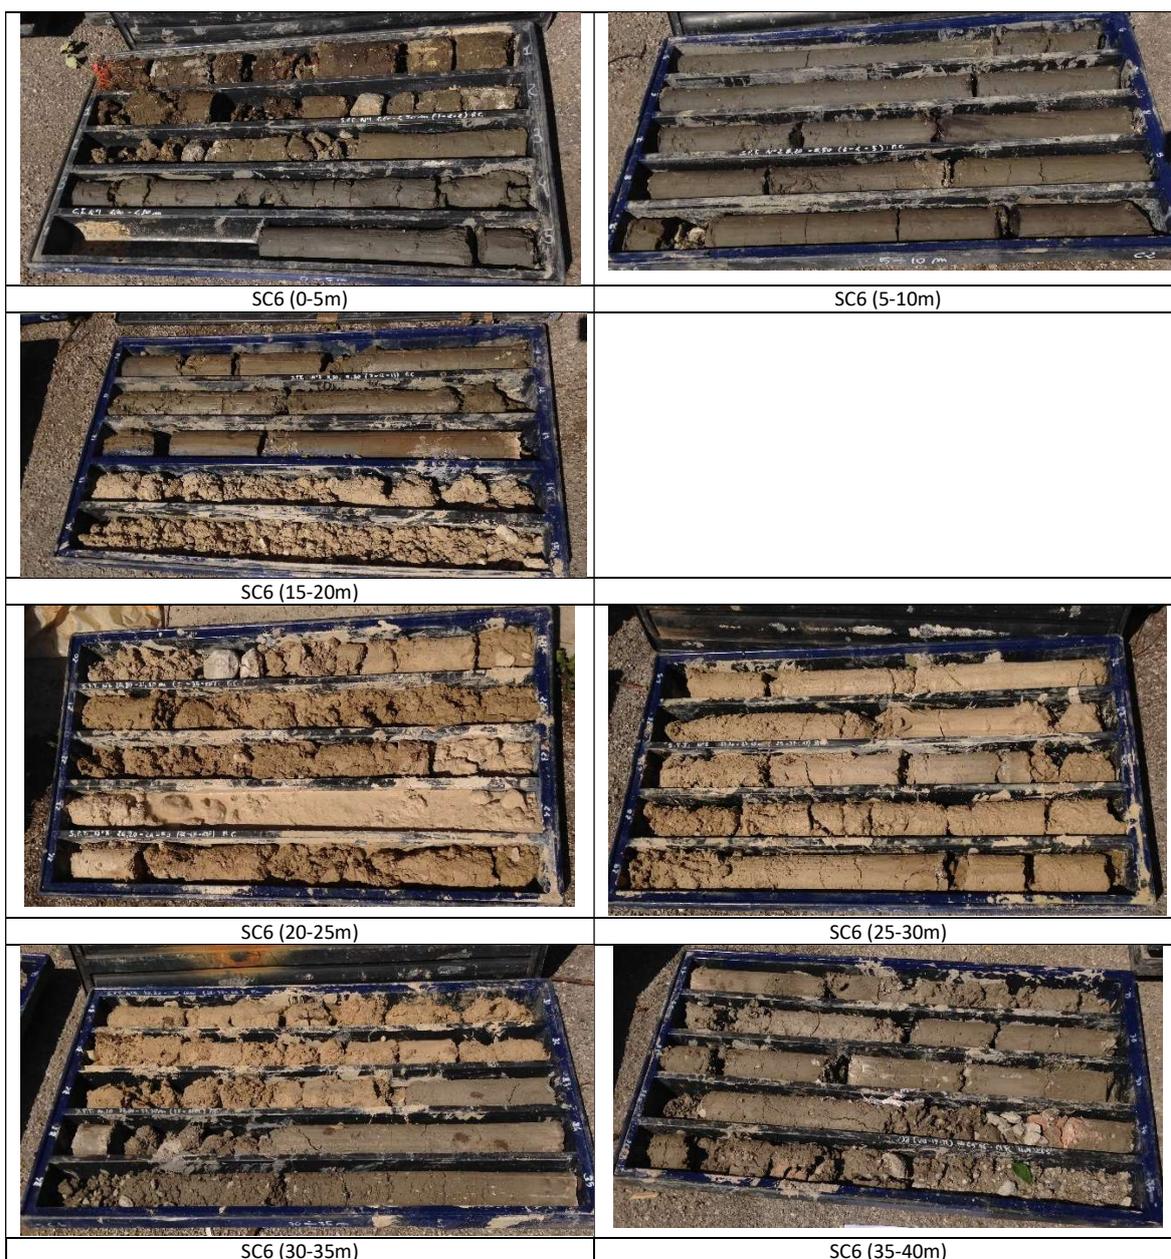
Il **sondaggio SC6** è ubicato sulla sponda destra, più a valle della futura spalla del ponte (traslato rispetto alle prime ipotesi progettuali) ma all'incirca alla stessa quota. Dopo uno strato di riporto sono stati attraversati, fino a 13 m, materiali argillosi, prima grigi poi tendenti al marrone, con un grado di consistenza relativamente basso ($N_{SPT} < 10$). Al di sotto dello strato argilloso il materiale è prevalentemente ghiaioso, anche con grossi frammenti di dolomia immersi in una matrice generalmente limo-sabbiosa di colore avana. Questo complesso eterogeneo (verosimilmente da attribuire ad un evento detritico o di debris flow antico) è stato attraversato fino alla profondità di 33m. Al di sotto ricompaiono i terreni prevalentemente argillosi, ma con una forte componente ghiaiosa. I valori di N_{SPT} in profondità (sotto i 20m) sono quasi sempre a rifiuto o molto elevati.

Fig. 30 SONDAGGIO SC6

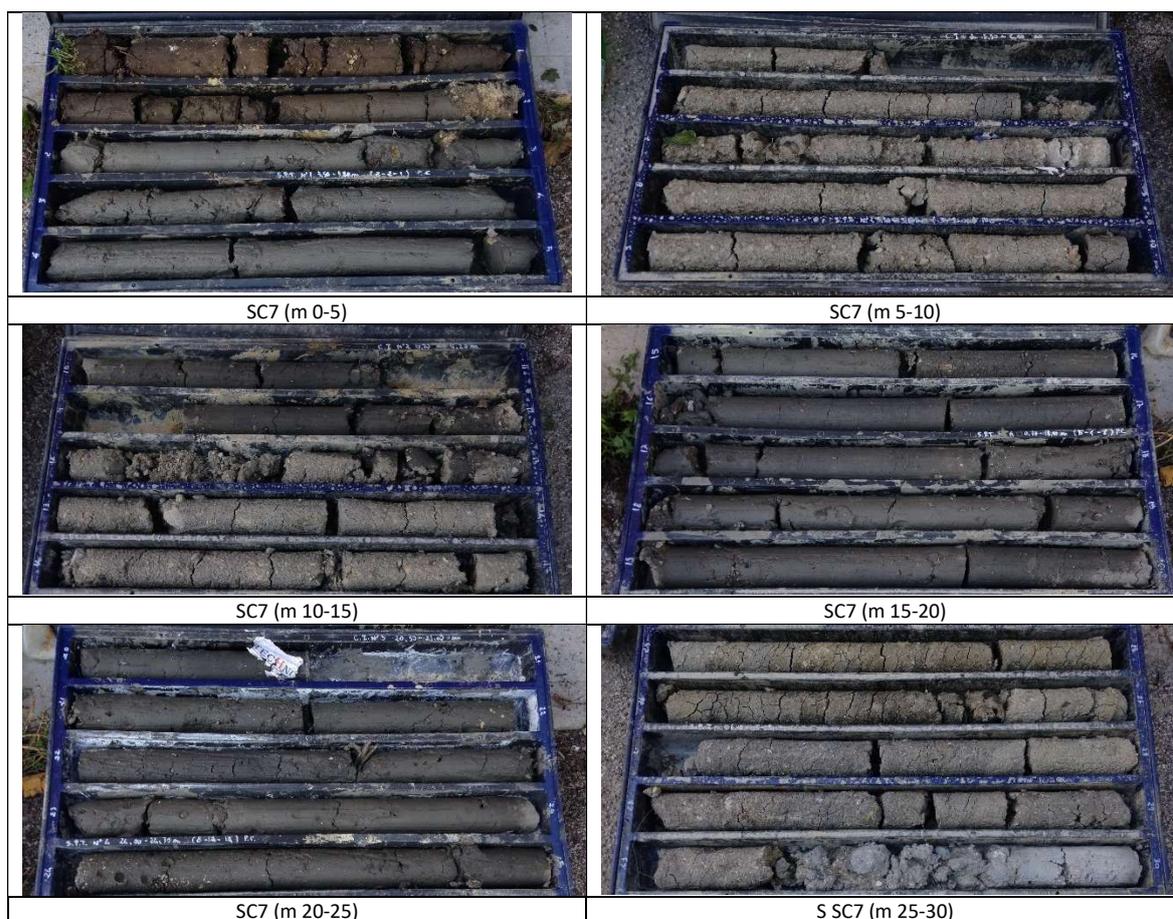
Nel breve tratto compreso tra i due corsi d'acqua (in cui il tracciato procede a mezza costa con una paratia di sostegno) è stato eseguito il **sondaggio SC7** (ubicato a valle del parcheggio del Cimitero). In questo sondaggio si alternano con frequenza le porzioni prevalentemente argillose (dal classico colore grigio scuro-nerastro, sempre con ghiaia sparsa nella matrice, ma in percentuali basse) e porzioni con prevalenza ghiaiosa, con una frazione interstiziale limo-sabbiosa di colore più chiaro. Le porzioni argillose sono state attraversate nei primi 5m, da 10 a 12m e da 15 a 25m; le porzioni ghiaiose da 5 a 10m e da 12 a 15m. Tra 25 e 30m il materiale è prevalentemente argilloso, ma di colore più chiaro e con una maggiore frequenza di clasti litoidi.

Fig. 31 SONDAGGIO SC7

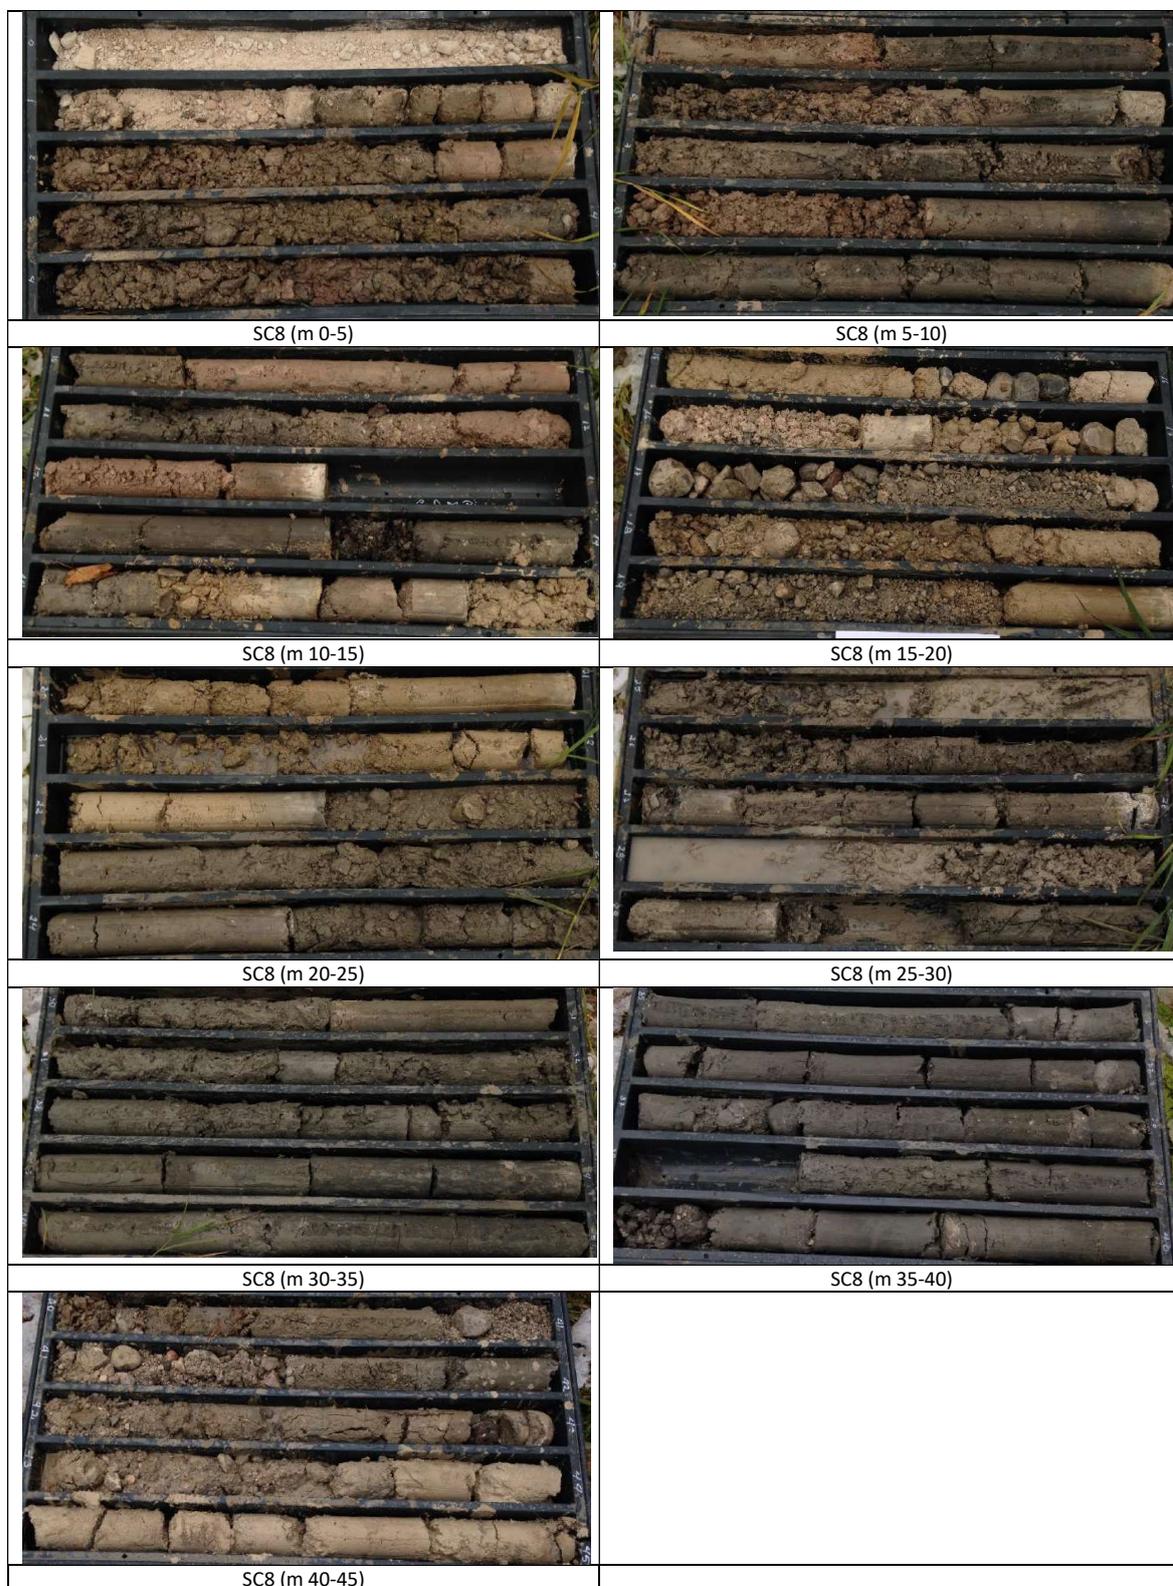
Per lo scavalco del Torrente Boite, previsto con un ponte ad unica campata, sono stati eseguiti due sondaggi (SC8 e SC9). Il **sondaggio SC8**, ubicato sulla sponda sinistra, nei pressi della posizione della futura spalla, ha attraversato un primo strato schiettamente ghiaioso fino a circa 5m, quindi materiale argilloso di colore bruno scuro e avana (di media consistenza), ma con abbondante materiale ghiaioso sparso fino a circa 14m (in questo intervallo sono però presenti frequenti strati di ghiaie intercalati ai materiali prevalentemente argillosi). Da 14 a 20m si incontrano ghiaie (sub-unità 2), quindi depositi argillosi di colore grigio scuro con

scarsa ghiaia (attribuibili alla sub-unità 1b), di media-elevata consistenza. La sub-unità 1b è presente fino a circa 40m, quindi riprende il deposito prevalentemente ghiaioso fino a fondo foro (45m).

Fig. 32 SONDAGGIO SC8
