Piano straordinario per l'accessibilità a Cortina 2021

Miglioramento della viabilità di accesso
all'abitato di cortina

PROGETTO DEFINITIVO

Relazione Geologica, Idrogeologica e Sismica

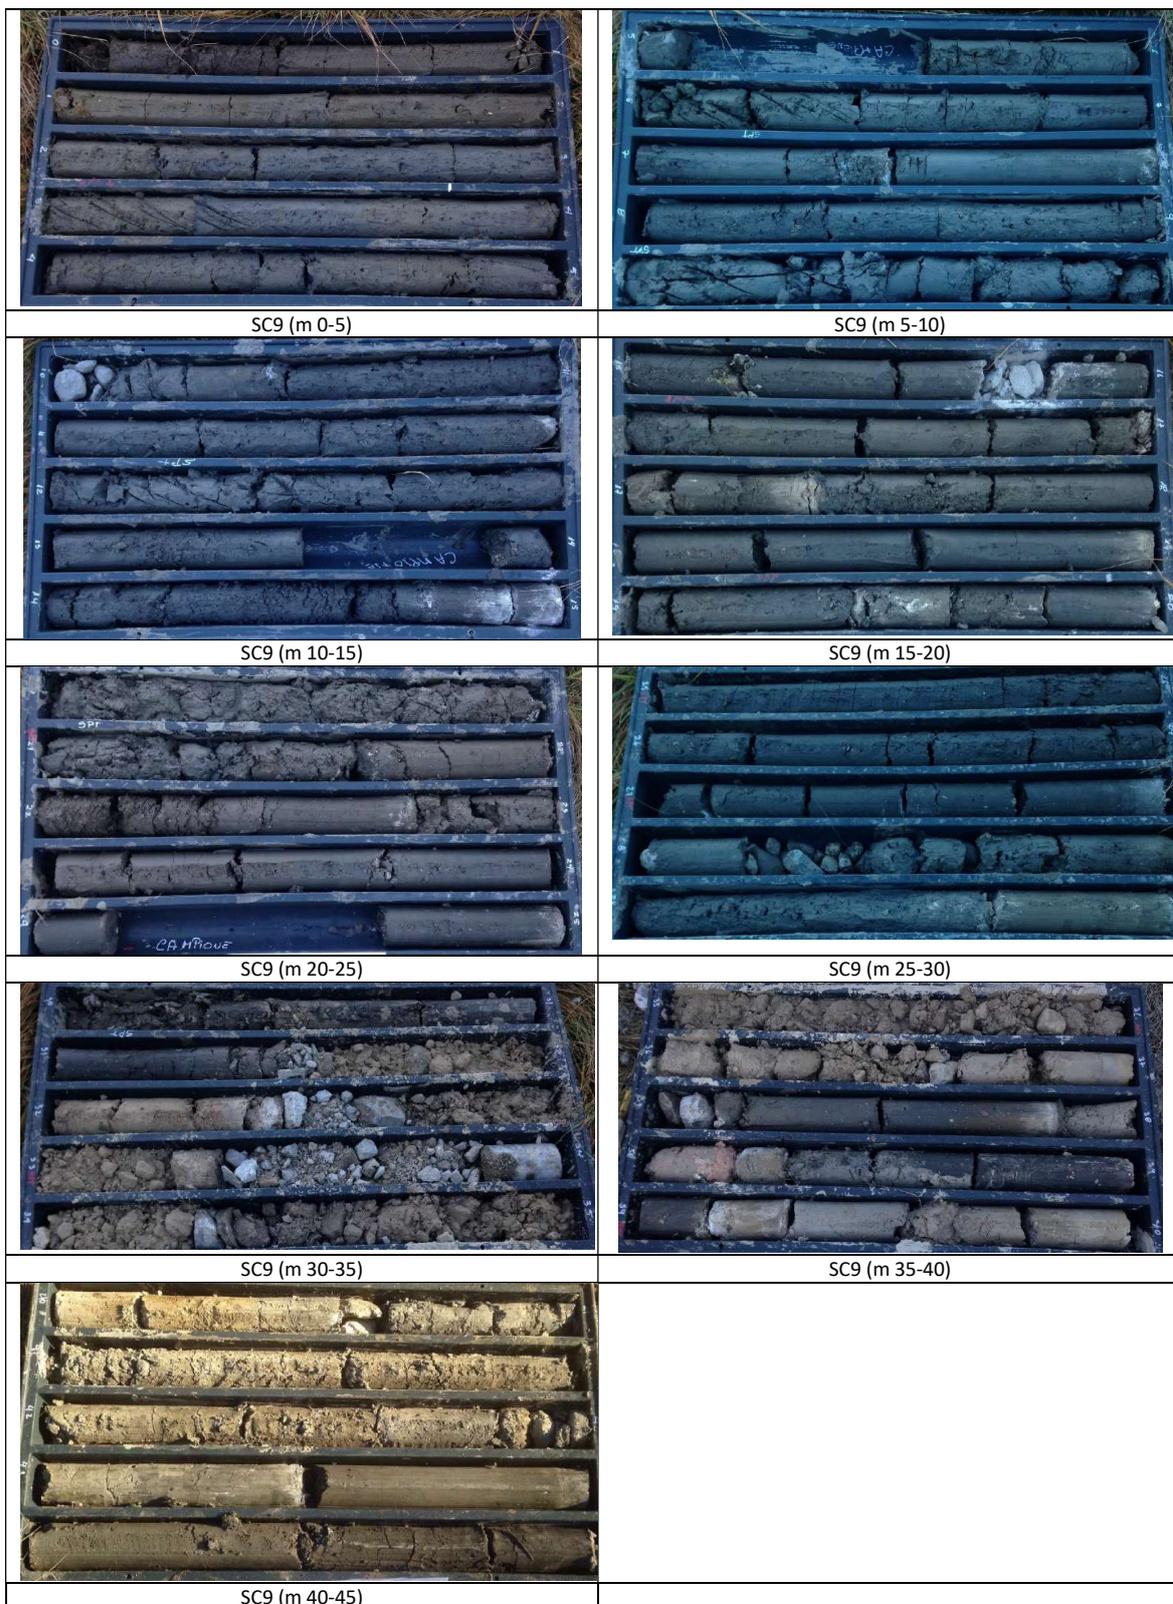
Fig. 33 SONDAGGIO SC9

Il **sondaggio SC9** è ubicato sulla sponda destra del Boite, nei pressi della posizione della futura spalla del ponte e ai limiti della rotatoria di progetto.

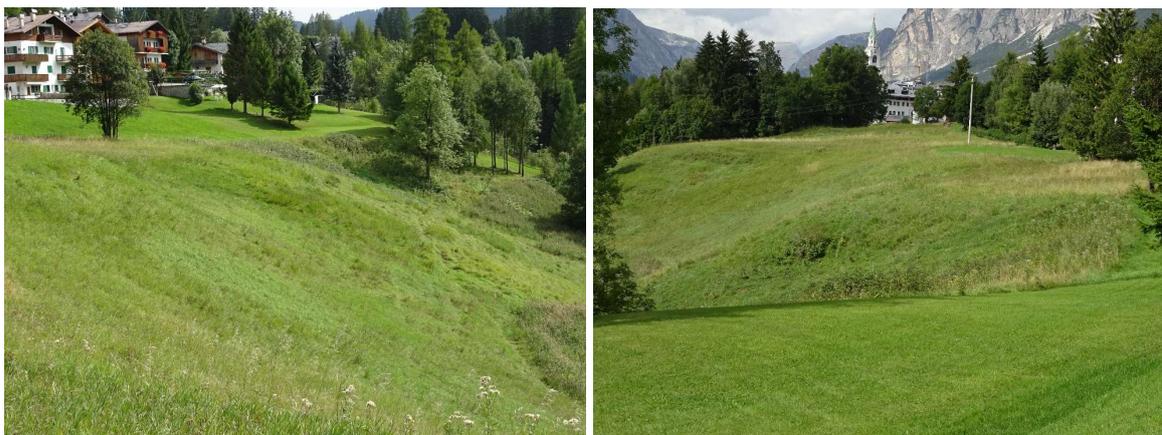
Il tracciato di progetto taglia per un lungo tratto a mezza costa proprio il piede di questo accumulo di frana antico. Le osservazioni geomorfologiche, già commentate in precedenza, fanno riconoscere un orlo di scarpata arretrato rispetto all'attuale corso del Boite (forse legato ad una antica attività erosiva del fiume) con una zona terrazzata a valle del ciglio poco più in alto del Boite. Potrebbe trattarsi di un antico terrazzo alluvionale, ma è verosimile che si tratti di una zolla di un'antica frana roto-traslativa legata alla "battuta" erosiva del vecchio corso del Boite, spinto verso la sponda sinistra dalla colata di Lacedel in sponda destra. Sulla scarpata i materiali (di natura argillosa) mostrano delle irregolarità morfologiche forse riconducibili a fenomeni di creep. A monte del ciglio il versante è regolare, poco acclive e curato a prato.

Foto 9-10 Il piede del versante sinistro del Boite attraversato a mezza costa dal tracciato

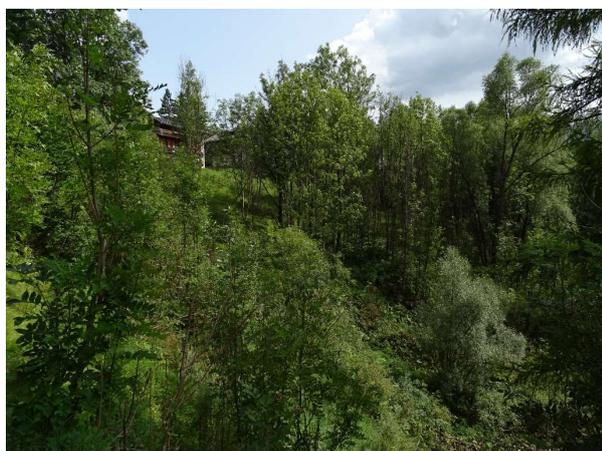
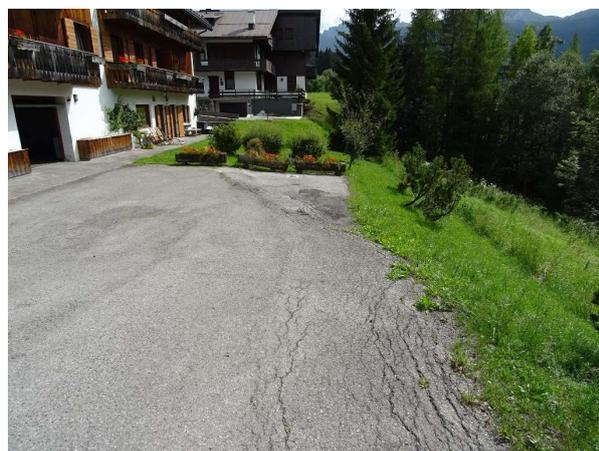
L'area indicata dal PAI come P2 ricade invece in una zona coperta da fitta vegetazione anche di alto fusto e quindi non consente un'analisi dei caratteri geomorfologici. L'area vegetata termina a monte con un ciglio arcuato a ridosso di alcune abitazioni. Sul ciglio sono ben evidenti i segni di un movimento rotazionale che ha formato una scarpata arcuata, con lesioni della pavimentazione asfaltata e una zona di abbassamento di alcuni decimetri. Si evidenzia quindi la presenza di un dissesto rotazionale il cui corpo è coperto dalla vegetazione mentre la nicchia di distacco arriva a ridosso delle abitazioni. Il meccanismo è analogo a quanto probabilmente è successo in passato in questo tratto di versante (compreso quello prima descritto) ed è verosimilmente legato ad una antica erosione spondale del Boite che ha portato ad un arretramento della sponda con la formazione di pendenze accentuate, non compatibili con la natura argillosa (e caotica trattandosi di una vecchia frana) dei terreni.

Foto 11 La zona vegetata sulla sponda sinistra del Boite (area P2) Foto 12 La nicchia di frana ai margini dell'edificio

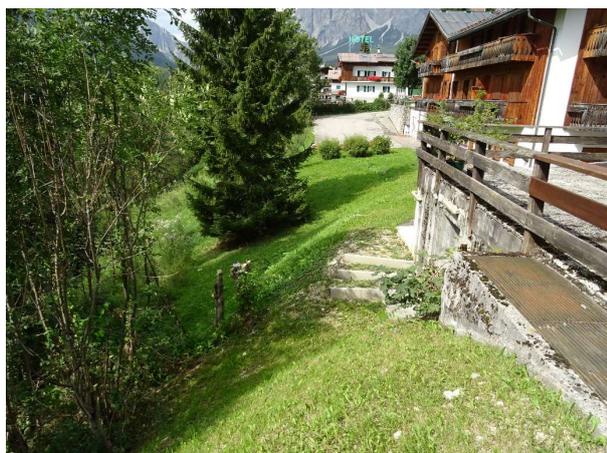
Foto 13 Il ciglio della zona in dissesto vista dal lato Belluno

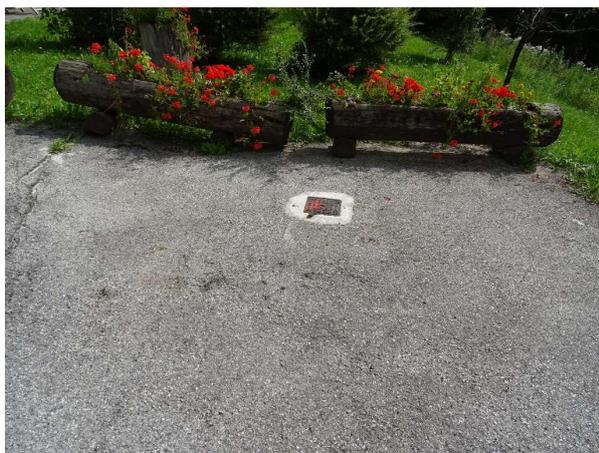
Foto 14 Uno degli inclinometri installato

In questa area è stato trasmesso dai proprietari uno studio geologico del Dott. Fenti relativo ai fenomeni franosi che hanno interessato questo settore e contenente alcune ipotesi di intervento per la loro stabilizzazione (di cui si riportano alcuni stralci). Lo studio ha previsto anche un monitoraggio con inclinometri. Dalla documentazione della perizia geologica del Dott. Fenti, consulente dei proprietari, si ricava che il dissesto rotazionale si è innescato per riattivazione di un antico movimento franoso (in linea quindi con quanto detto finora) e che ha subito un aggravamento negli ultimi due anni.

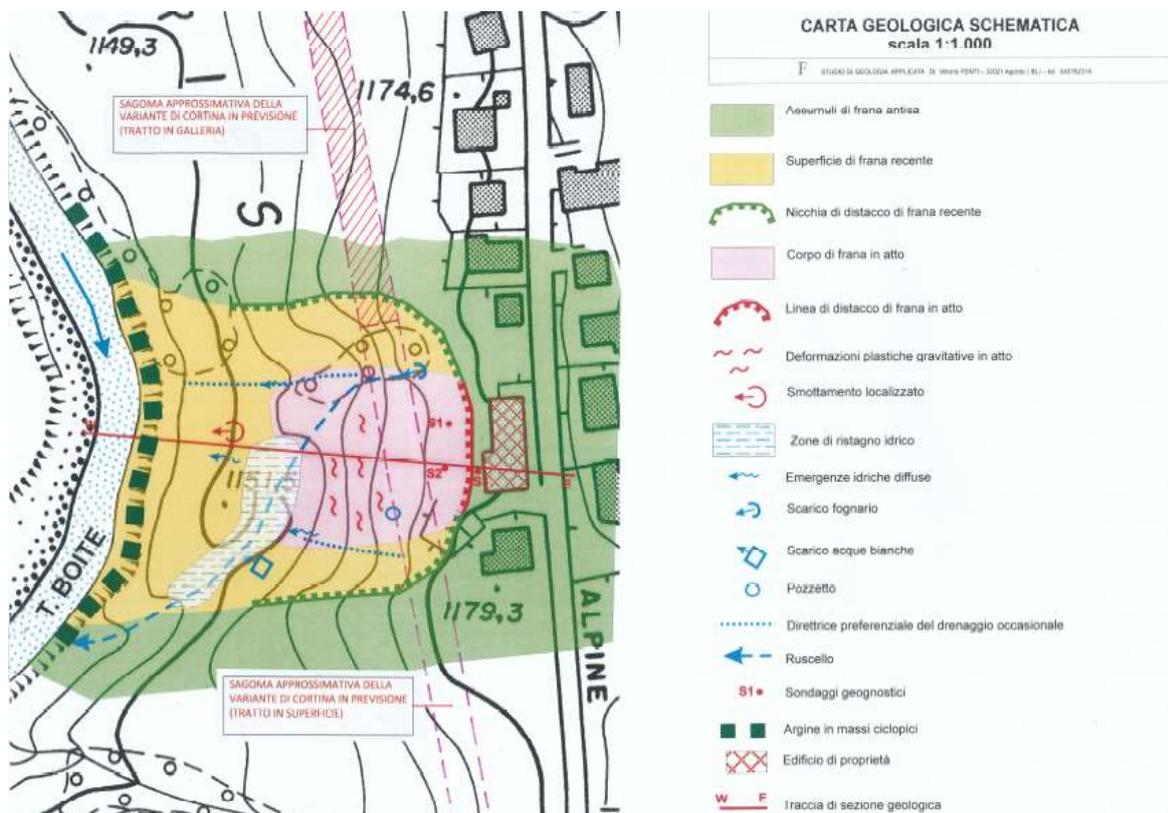
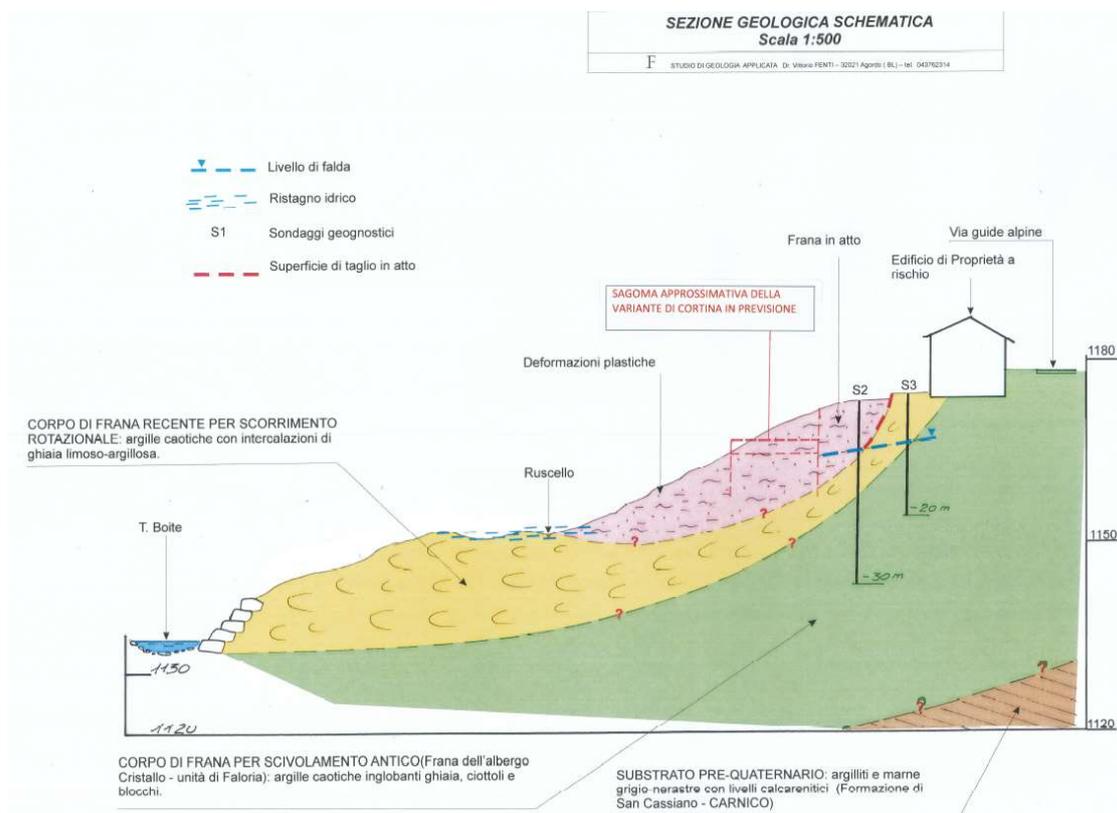
Fig. 30 stralcio cartografico e sezione geologica dello studio del Dott. Fenti

Dei tre sondaggi eseguiti, i due ubicati sulla parte ribassata dal corpo di frana evidenziano la presenza di un cospicuo spessore di materiale di riporto (da 5 a 7m) sovrapposto ai sottostanti terreni argillosi eterogenei appartenenti alle vecchie frane; in profondità i terreni diventano a grana più grossolana, ma con potenti intercalazioni di argille (stratigrafia analoga a quanto finora accertato con le indagini eseguite nelle zone vicine per il presente progetto).

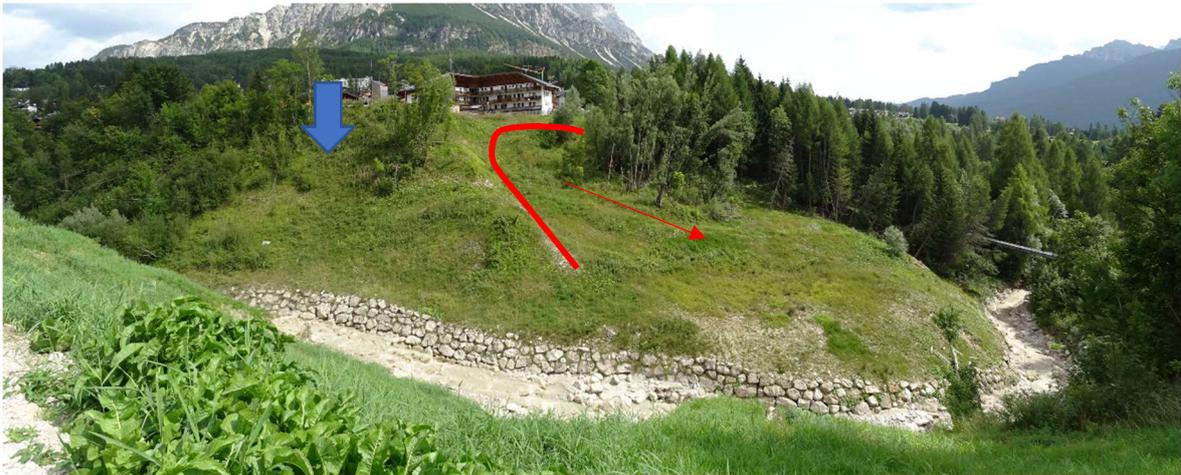
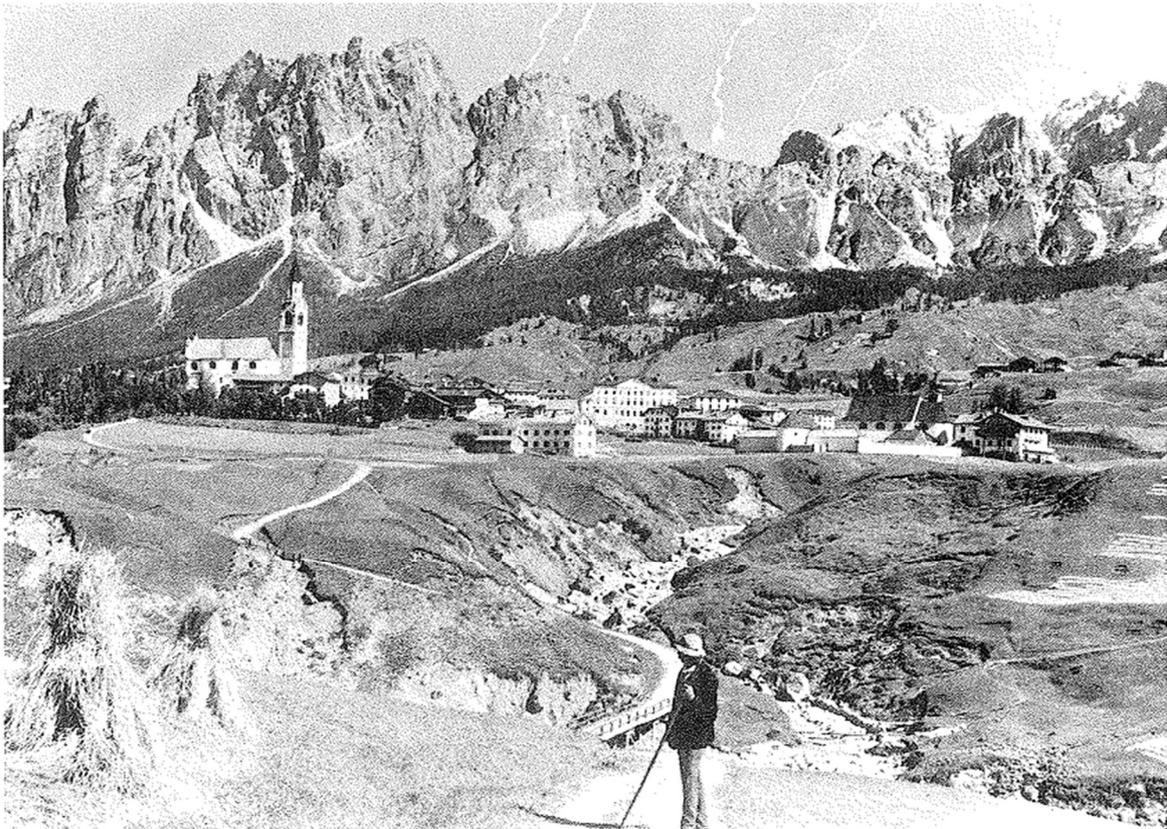
versante più vicino al Torrente Bigontina. La foto successiva mostra i segni evidenti di un movimento franoso che ha provocato una frana rotazionale di cui rimangono sul terreno i segni del coronamento della frana oltre che indizi dei movimenti subiti. Le evidenze geomorfologiche suggeriscono che questo dissesto possa essere, almeno parzialmente, ancora attivo.

Si tratta della zona rappresentata nelle foto storiche prima commentate e che si ripropongono nel seguito per confronto.

Fig. 31 Confronto della zona di confluenza del torrente Boite nella situazione attuale e in una foto del 1865.

La freccia blu riportata nella foto indica la posizione della spalla in sponda sinistra del nuovo ponte sul Bigontina.

Il fatto che la zona risulti ora coperta da vegetazione (rispetto alle foto storiche) non deve far sottovalutare la criticità di questo settore che verrà sottoposto a scavi importanti per la realizzazione della spalla del nuovo ponte, oltre che a interventi di sostegno e sottoscampa per la realizzazione del successivo tratto a mezza costa. Tale situazione impone una particolare cautela per la realizzazione degli scavi, anche di tipo provvisorio, che dovranno essere adeguatamente sostenuti con opere strutturali.

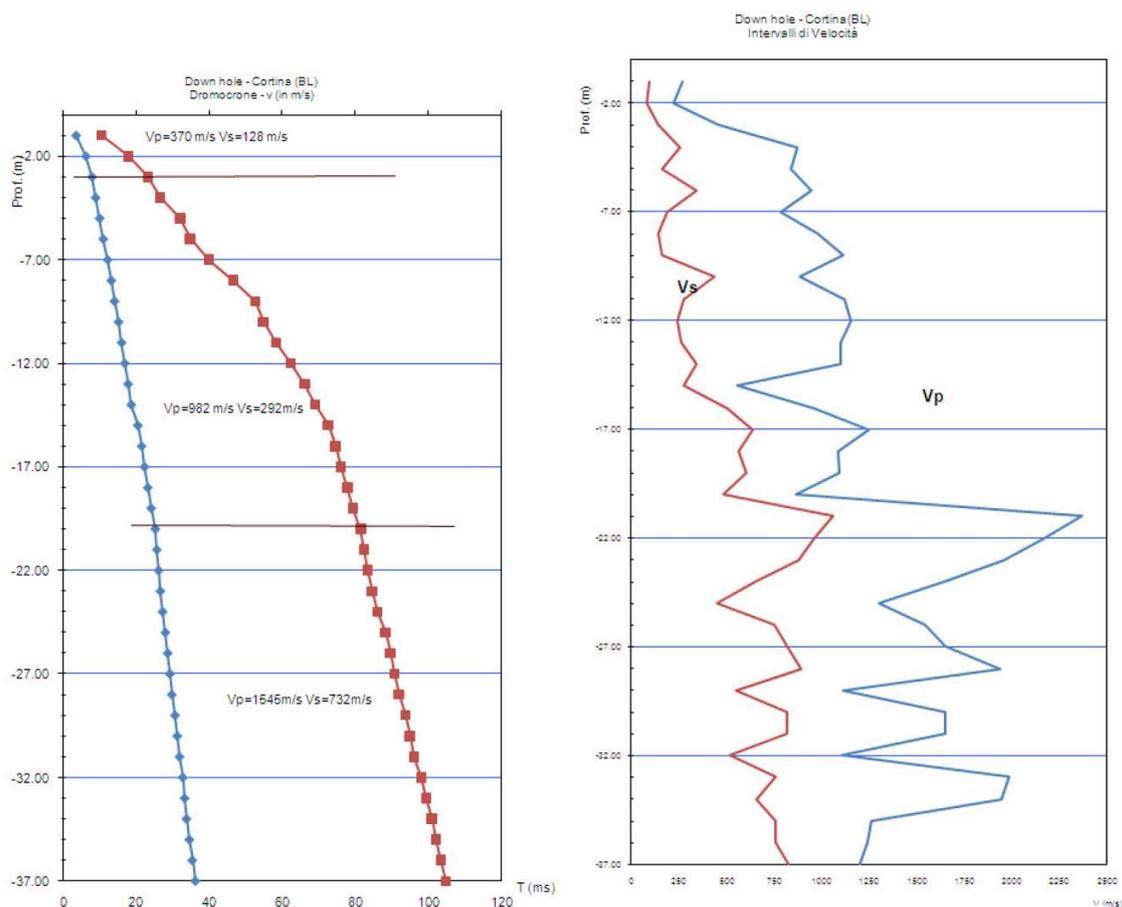
Fig. 32 Prova down-hole nel sondaggio SC6

La prova eseguita nel sondaggio SC6 mostra un aumento dei valori di Vs abbastanza graduale fino a circa 18-20 m di profondità (con valori compresi tra 100 e 300 m/s circa); quindi si individua un netto cambio di velocità, sia delle onde di taglio che di quelle di compressione. A questa profondità corrisponde in effetti il contatto tra i materiali prevalentemente argillosi e un complesso di ghiaie anche con trovanti e blocchi.

Il valore di V_{S30} che si ricava da questa prova è di 289 m/s se si riferisce al p.c. e 322 m/s se si riferisce alla profondità di 1m dal p.c..

Nell'ambito delle indagini finora eseguita è stata realizzata una prova down-hole nel foro SC6, mentre il foro SC8 è stato attrezzato per la prova, ma essa non è stata ancora eseguita.
