**AUTOSTRADA A4: TORINO ó VENEZIA
POTENZIAMENTO ALLA 4^ CORSIA DINAMICA
DEL TRATTO AUTOSTRADALE COMPRESO TRA
SVINCOLO DI VIALE CERTOSA E
SVINCOLO DI SESTO SAN GIOVANNI**

**VERIFICHE DI OTTEMPERANZA
ALLE PRESCRIZIONI A8, A9, A10, A11
DEL DECRETO VIA N. DVA_DEC-2012-0000336
DEL 03.07.2012**

Cod elaborato GEN 1001

FEBBRAIO 2019

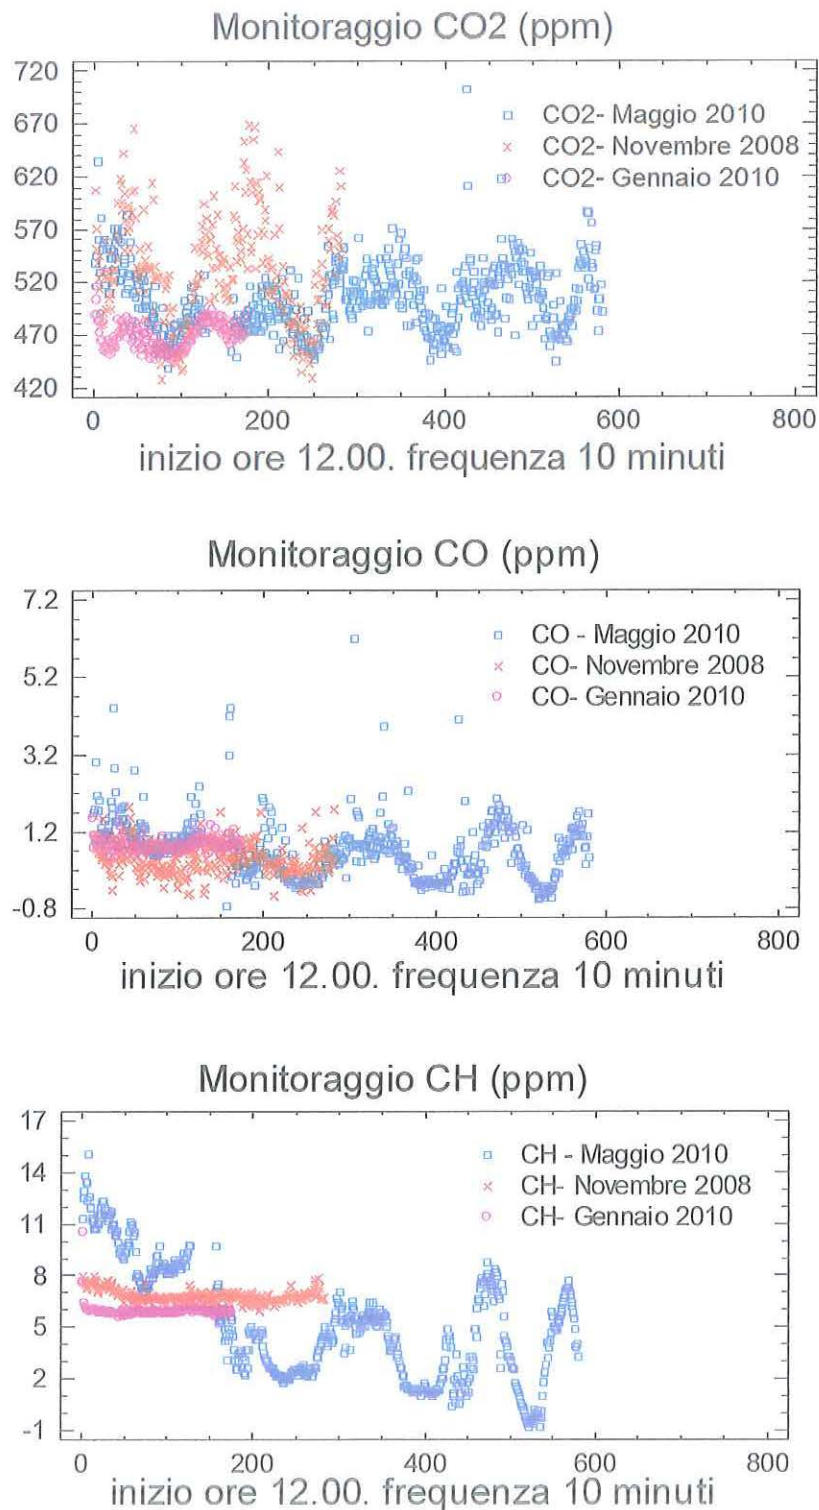
Graf. 2.1 – Monitoraggio CO₂, CO e composti CH

I risultati dei monitoraggi di anidride carbonica, ossido di carbonio ed idrocarburi totali (CO_2 , CO, CH) effettuati prima e dopo il trattamento, per intervalli temporali di due o più giorni consecutivi, sono illustrati nei grafici sotto riportati.

Complessivamente, solo per il valore della CO_2 , le differenze osservate risultano statisticamente significative nei valori medi, mentre per tutti gli altri parametri solo le varianze mostrano andamenti diversi. Le variazioni nei dati meteorologici dei differenti periodi monitorati (radiazione luminosa esterna, nuvoloso, pioggia, direzione e velocità del vento e le conseguenti condizioni dispersive interne alla galleria), le differenti condizioni di traffico (densità e tipologia) possono giustificare la scarsa evidenza degli effetti del processo fotocatalitico in corso. La statistica descrittiva dei valori acquisiti, riassunta nelle tabelle a seguire, descrive numericamente l'insieme dei dati registrati. Una correlazione fra parametri può essere tentata analizzando l'andamento delle polveri sottili (da $>0.23 \mu\text{m}$ fino a $<10 \mu\text{m}$) monitorate all'interno della galleria in condizioni di lampade UV-A accese (ON) e spente (OFF) con quello della CO_2 . Complessivamente, l'andamento delle polveri ($0.23 \mu\text{m}$, p023) segue quello registrato per la CO_2 , tendendo a confermare la provenienza dei due inquinanti dalla stessa sorgente emissiva, ovvero il traffico. In aggiunta, nei periodi di lampada ON, si osserva un incremento della frazione fina ($0.23 \mu\text{m}$) rispetto a quella più grossa ($1.0 - 5.0 \mu\text{m}$), segnale possibilmente indicativo di reazioni di trasformazioni chimiche in atto. Ugualmente, il contenuto assoluto di acqua sembra variare significativamente, anche se tale variazione può essere attribuita semplicemente alle condizioni meteo. Questa circostanza, osservata anche nei prelievi contemporanei in galleria Nord e Sud, può indicare l'umidità relativa come ulteriore parametro riconducibile al processo di fotocatalisi ossidativa.

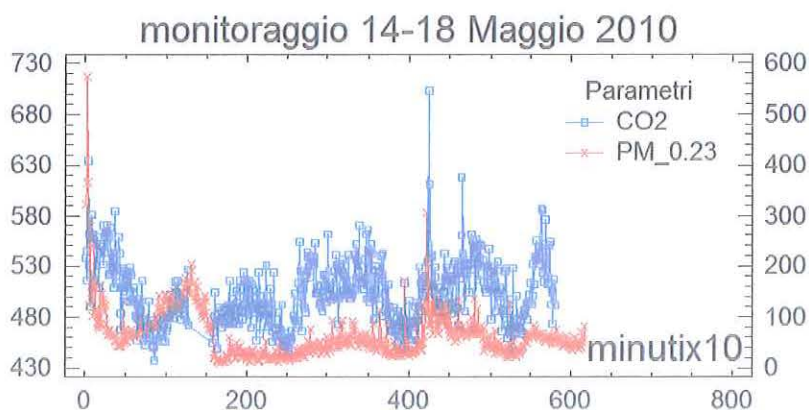
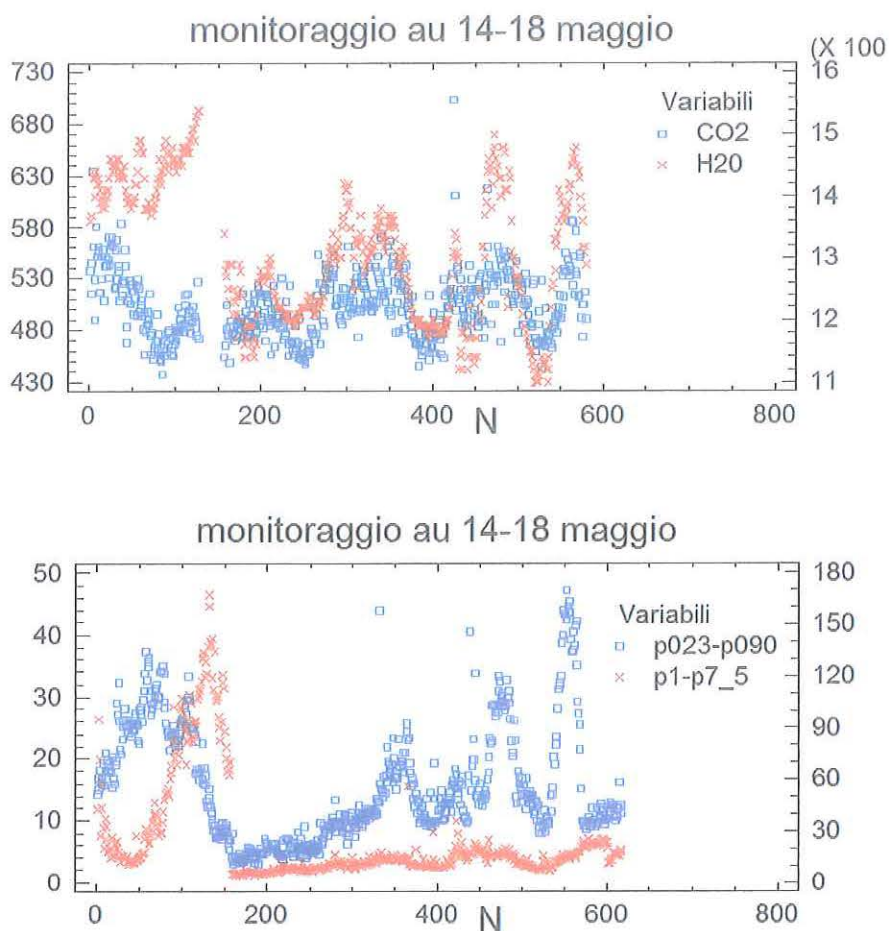
Graf. 2.2 – Monitoraggio delle polveri sottili in sovrapposizione all'andamento della CO₂

Si propone, ora, il confronto fra le statistiche dei monitoraggi dei parametri gassosi (CO, CO₂, idrocarburi totali CH e umidità H₂O) e particolati (PM > 0.23 fino a PM10) raccolti nel periodo antecedente e successivo alla realizzazione del rivestimento fotocatalitico all'interno della galleria.

Andamento parallelo di CO₂ e Polveri Sottili

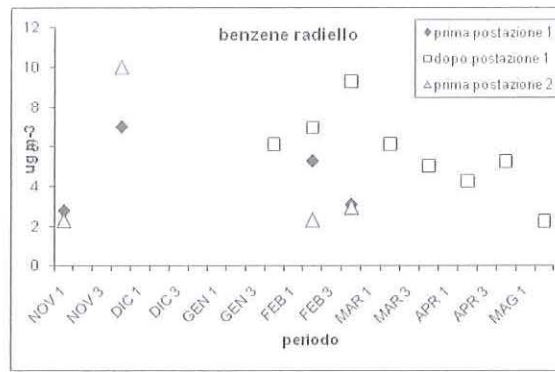
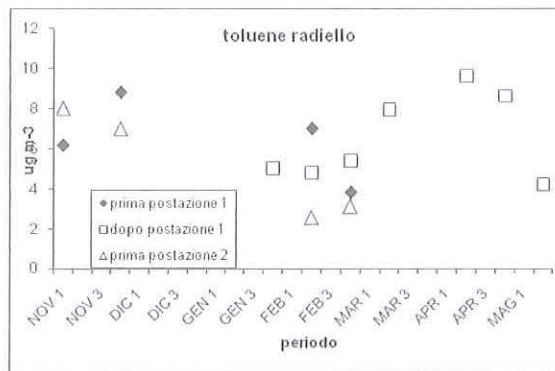
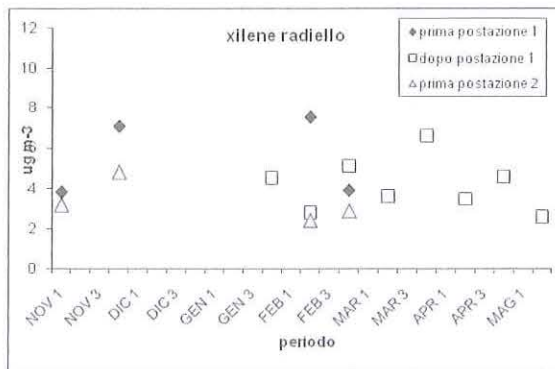
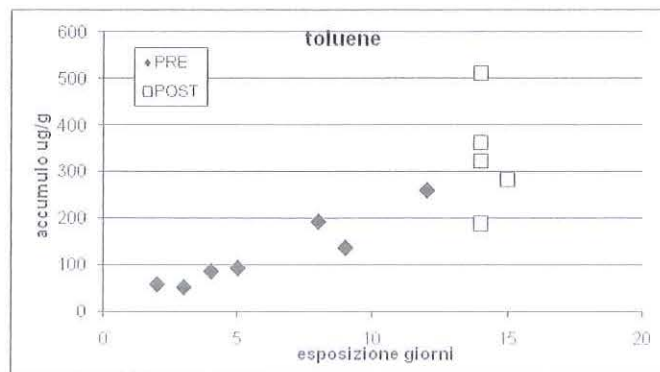
Graf. 2.3 – Analisi da campionatori di tipo Radiello®

La strategia scelta per valutare l'effetto del processo fotocatalitico sui microinquinanti da traffico quali Benzene, Toluene e Xileni (BTX), utilizzando il campionatore passivo RADIELLO®, ha fornito risultati inferiori alle attese. Nessuna differenza significativa è stata osservata. Inoltre, i rapporti fra i tre componenti non sono variati nei periodi antecedenti e successivi. È stato osservato, tuttavia, come la camera diffusiva del campionatore, nelle condizioni operative in galleria e con l'intervallo temporale scelto (quindici giorni) risulti parzialmente o completamente ricoperto dal particolato carbonioso presente in atmosfera. In queste condizioni, i valori analitici non possono essere considerati rappresentativi della situazione effettiva, in quanto probabilmente soggetti ad errore di sottostima.

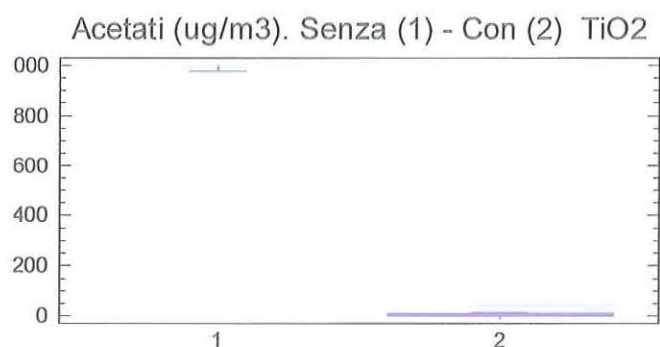
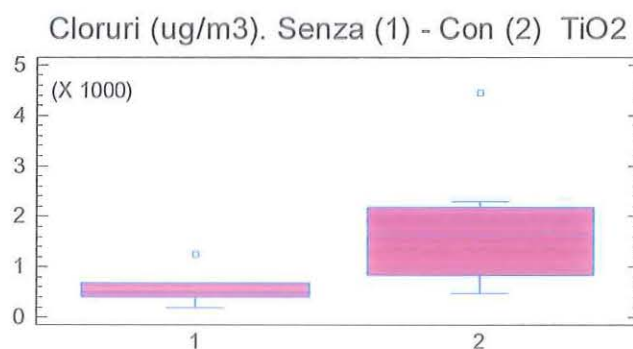
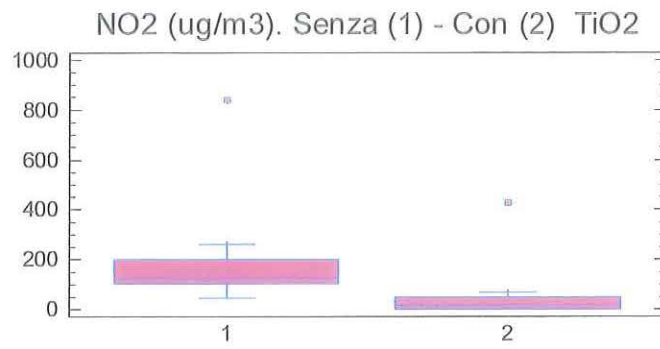
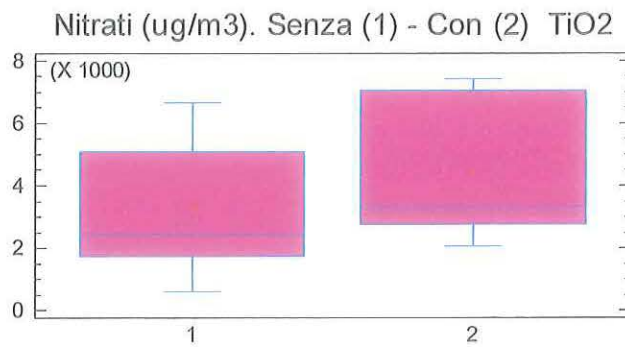
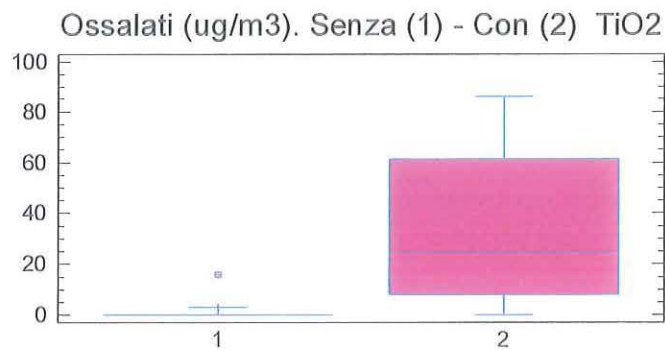
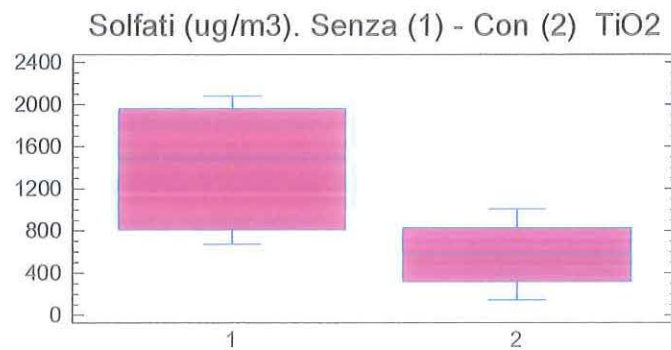
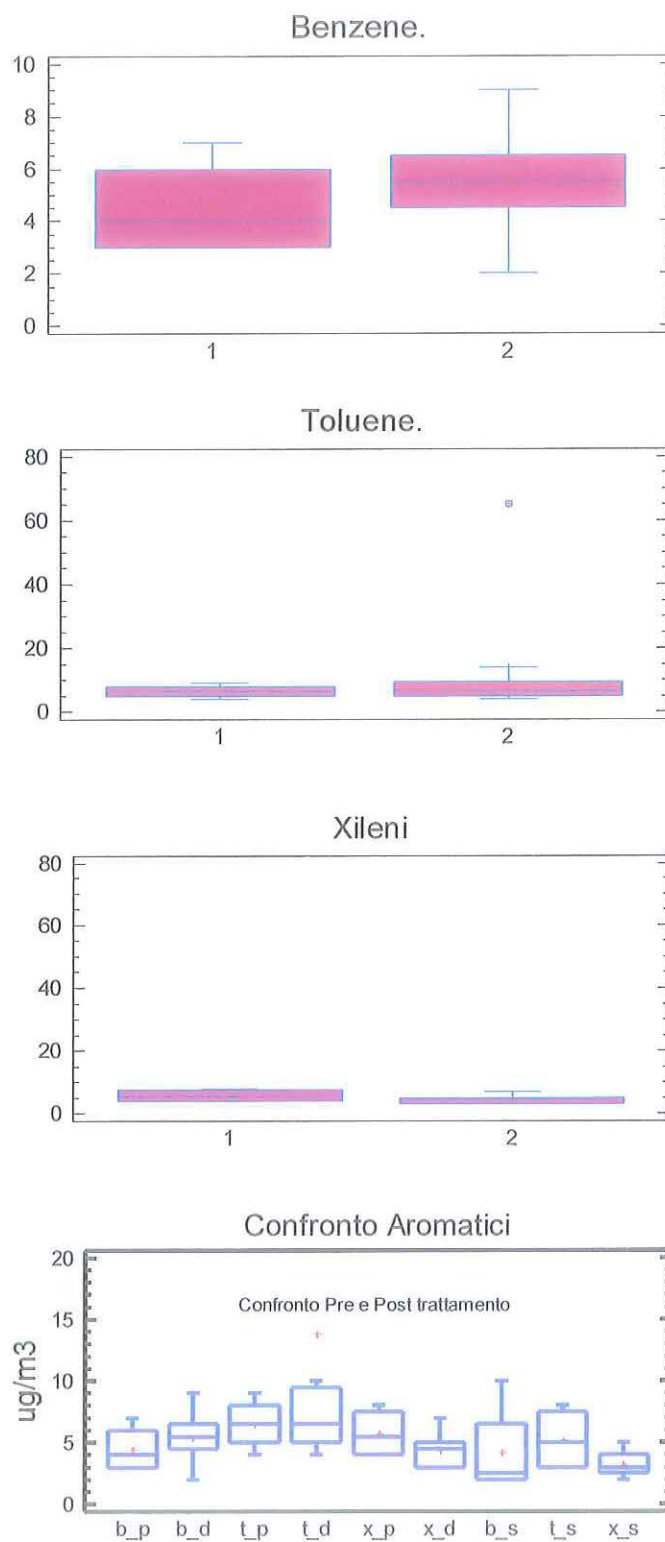
Graf. 2.4 – Analisi di acetati, cloruri, nitriti, nitrati, ossalati, solfati, benzene, toluene, xileni e aromatici

Una migliore comprensione dei processi indotti dalle lampade UV-A, unitamente alla pittura fotocatalitica adottata, viene fornita dall'analisi dei dati sulla deposizione degli inquinanti accumulati nel tempo sul pannello n° 1, posto all'uscita dalla galleria in direzione Nord. I risultati riassunti nei grafici sotto riportati, indicano come, a partire dal dicembre 2008, periodo successivo alla accensione delle lampade UV-A all'interno della galleria, i valori di accumulo dei vari composti monitorati risultino significativamente diversi da quelli ottenuti in precedenza. In particolare, a fronte di una netta diminuzione di parametri quali acetati, nitriti e solfati, si riscontra un altrettanto significativo aumento di cloruri, nitrati ed ossalati. Non significativi appaiono, anche in questo caso, i valori relativi ai BTX. Una giustificazione può essere cercata nel fenomeno di adsorbimento seguito da successivi rilasci e/o decomposizioni dei composti che tendono quindi ad un equilibrio temporale più che ad un accumulo.

I grafici che seguono illustrano il confronto fra i valori cumulati dei composti raccolti sui pannelli adsorbenti di carbone attivo nel periodo precedente (1) e successivo (2) alla realizzazione della superficie fotocatalitica all'interno della galleria.

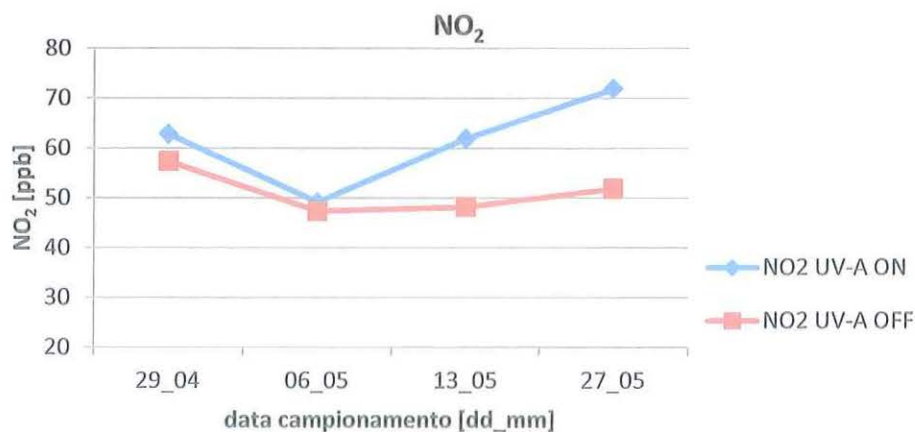
Graf. 2.5 – Sovrapposizione NO₂ in condizioni di lampade UV-A accese e spente

Nell'ultimo periodo di controllo si è deciso di procedere a prelievi quasi simultanei di volumi di aria all'interno della galleria in direzione Nord (trattata con materiale fotocatalitico) ed in direzione Sud (non trattata), al fine di ridurre i contributi di variabilità indotti da fattori meteo e di traffico. I campionamenti sono stati realizzati con l'intento di poter monitorare sia la fase gassosa sia quella particolata. Nel primo caso, volumi uguali di aria sono stati prelevati tramite bombola di acciaio. Le analisi hanno riguardato tutti i parametri gassosi. Per ogni campionamento, le analisi hanno interessato CO₂, NO_x, CO, CH₄, H₂O. La bombola contrassegnata con la sigla "UV-A ON" è relativa alla canna della galleria della carreggiata Nord, galleria illuminata da luce nel campo degli UV-A. L'altra, con sigla "UV-A OFF", è relativa alla carreggiata Sud, galleria illuminata in modo tradizionale. Le differenze, inizialmente significative, si sono ridotte nel tempo, ad indicare una perdita di efficacia. In particolare, si riportano gli andamenti di NO₂, CO₂ ed H₂O. La CO₂ mostra un incremento relativo iniziale di circa il 12%, fino a quasi annullarsi (2%) in concomitanza del progressivo accumulo di "sporco" sulle pareti della galleria Nord, ben percepibile anche a vista. Parallelamente, si osserva l'andamento contrapposto del NO₂. Accanto alle capacità ossidative del sistema entrano in gioco apparentemente altri fenomeni fisici legati, comunque, al complesso processo di trasformazione in atto. Interessante è anche il diverso valore della umidità nelle due canne, circostanza che può indicare una differente idrofilia delle due superfici.

Andamento e variazioni percentuali dei valori di NO₂ (UV-A ON ÷ UV-A OFF)

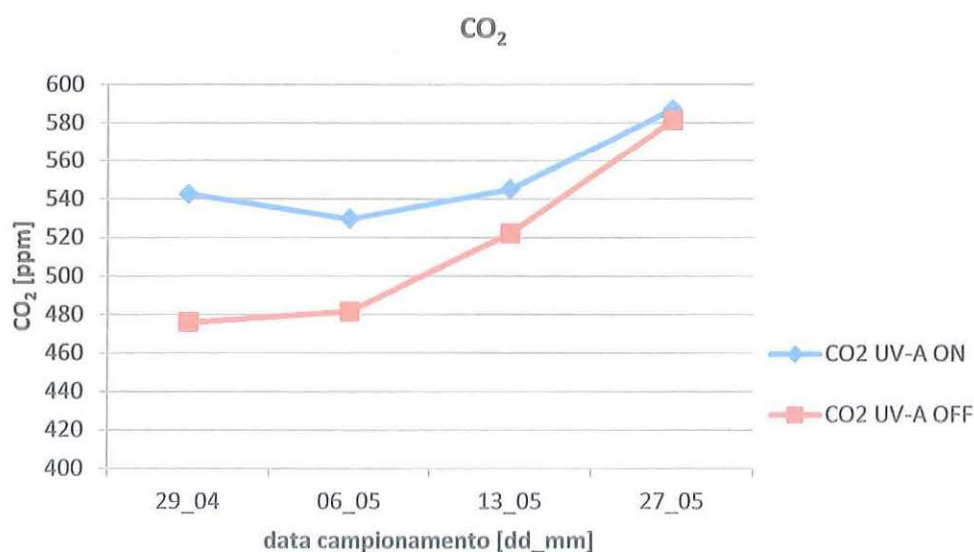
Graf. 2.6 - Sovrapposizione CO₂ in condizioni di lampade UV-A accese e spente

29 aprile	6 maggio	13 maggio	27 maggio
var. CO ₂ [%]	12,30	9,07	4,19	0,98
UV-A ON	542,611	529,667	545,000	587,000
UV-A OFF	475,875	481,600	522,170	581,250
AMBIENTE	444,583	493,889	438,880	480,750

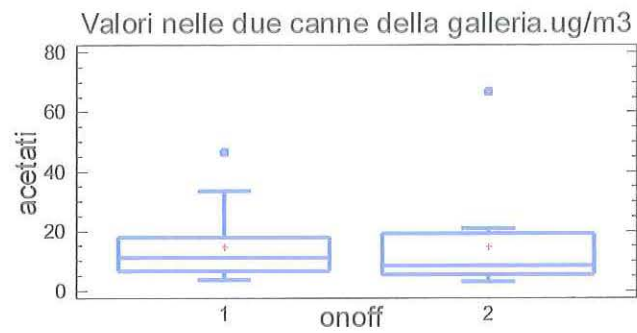
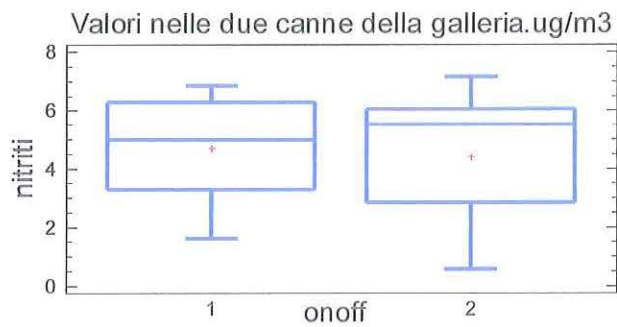
Graf. 2.8 - Confronto tra valori di acetati, cloruri, nitriti, nitrati solfati misurati con trappole filtranti in galleria nord e sud

L'analisi di inquinanti, anche in forma di particolato, è stata realizzata con la seconda modalità di campionamento che prevede la filtrazione di una sezione longitudinale delle due canne della galleria tramite trappola adsorbente.

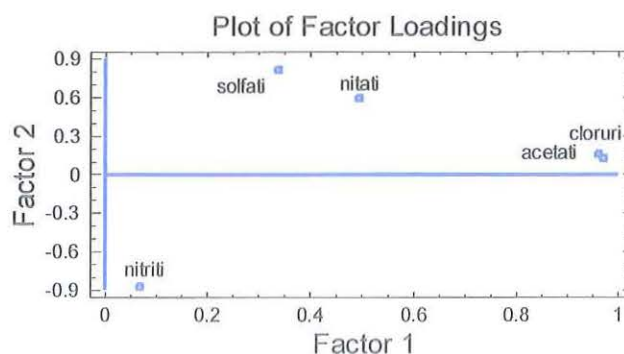
Graf. 2.28 – Analisi in galleria carreggiata sud

La diversa reattività chimica all'interno delle due canne (in presenza o in assenza di pittura fotocatalitica) è stata ricercata attraverso una analisi multivariata delle concentrazioni osservate. Nei grafici di sintesi riportati, si osserva come, nella prima condizione, ovvero canna direzione Sud (Graf. 2.28), quindi in assenza di pittura fotocatalitica, due sono i fattori principali responsabili della varianza dei dati analitici. Il primo e più importante vede la combinazione dei soli cloruri ed acetati (circa il 57% di varianza), mentre il secondo fattore contiene i solfati ed i nitrati (circa il 25% di varianza). Osservando, invece, i risultati relativi alla canna direzione Nord (lampade UV-A ON) il primo fattore (circa il 50% di varianza) associa alla già vista correlazione fra cloruri ed acetati anche quella di nitriti con segno negativo (Graf. 2.29), ad indicare la diversa reattività chimica all'interno delle due canne.

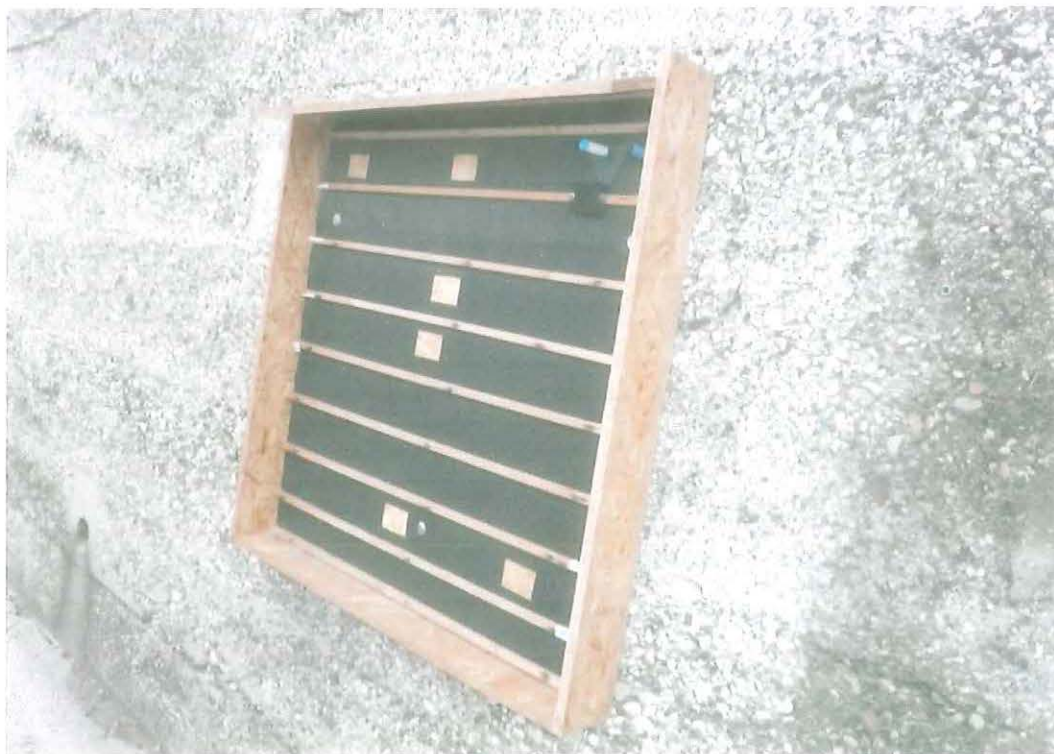
Fig. 2.4 – Campionamento pannello n° 1, carreggiata nord, 12/02/2008

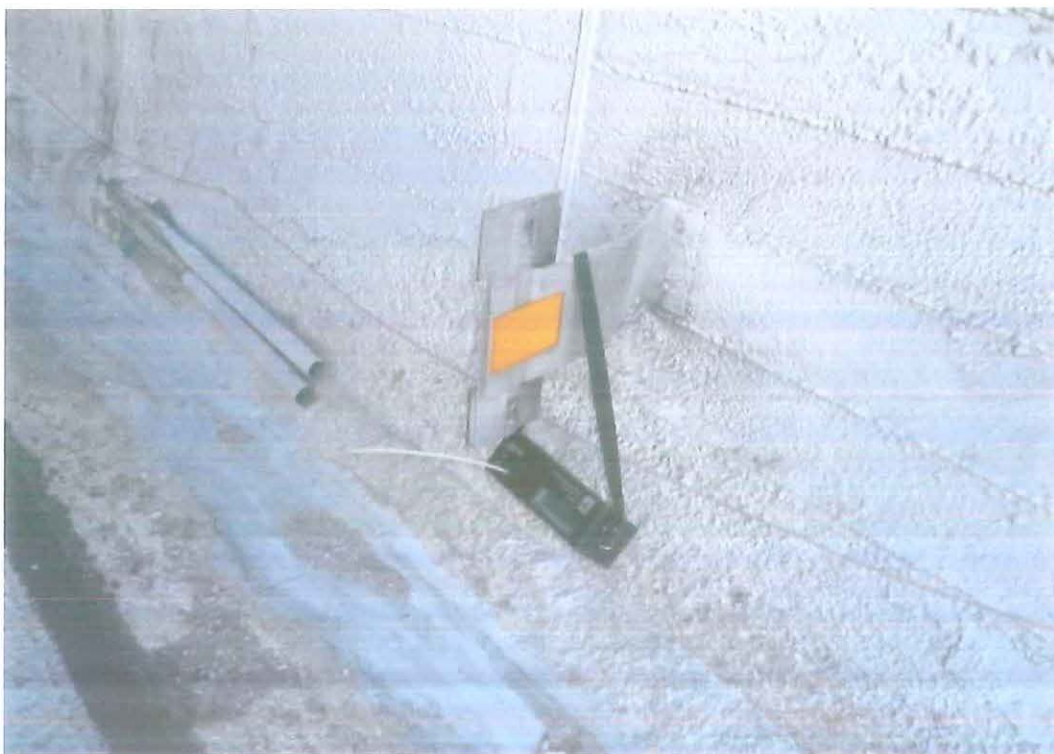
Fig. 2.5 – Monitoraggio in continuo, carreggiata nord, 11/11/2008

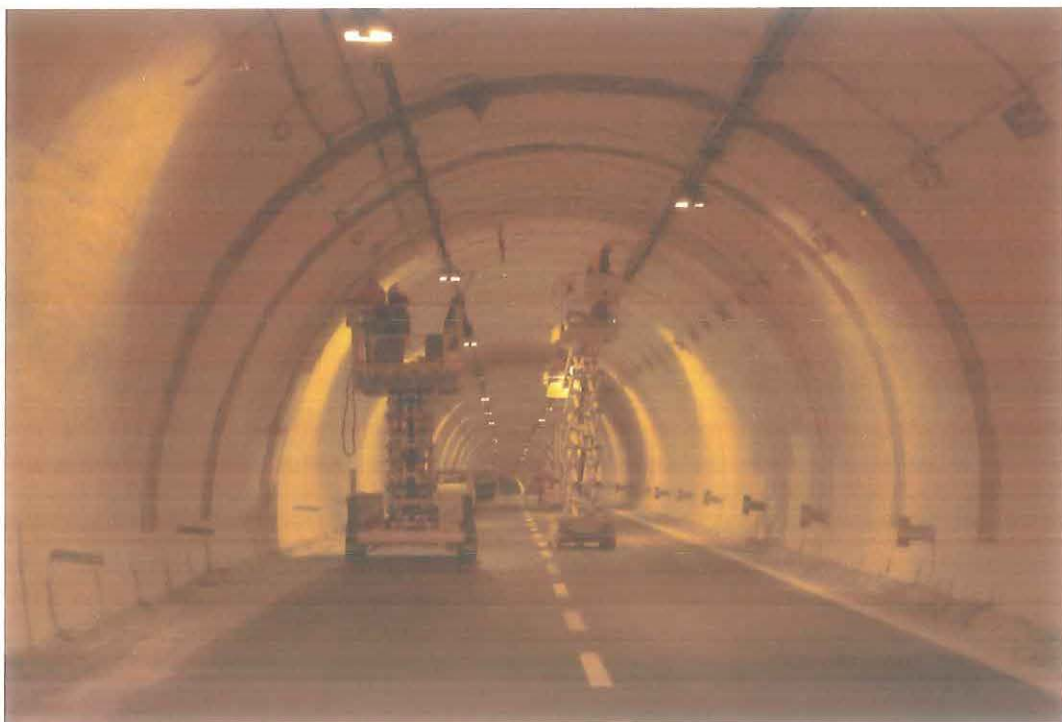
Fig. 2.7 – Accensione lampade UV-A, carreggiata nord, 13/11/2009

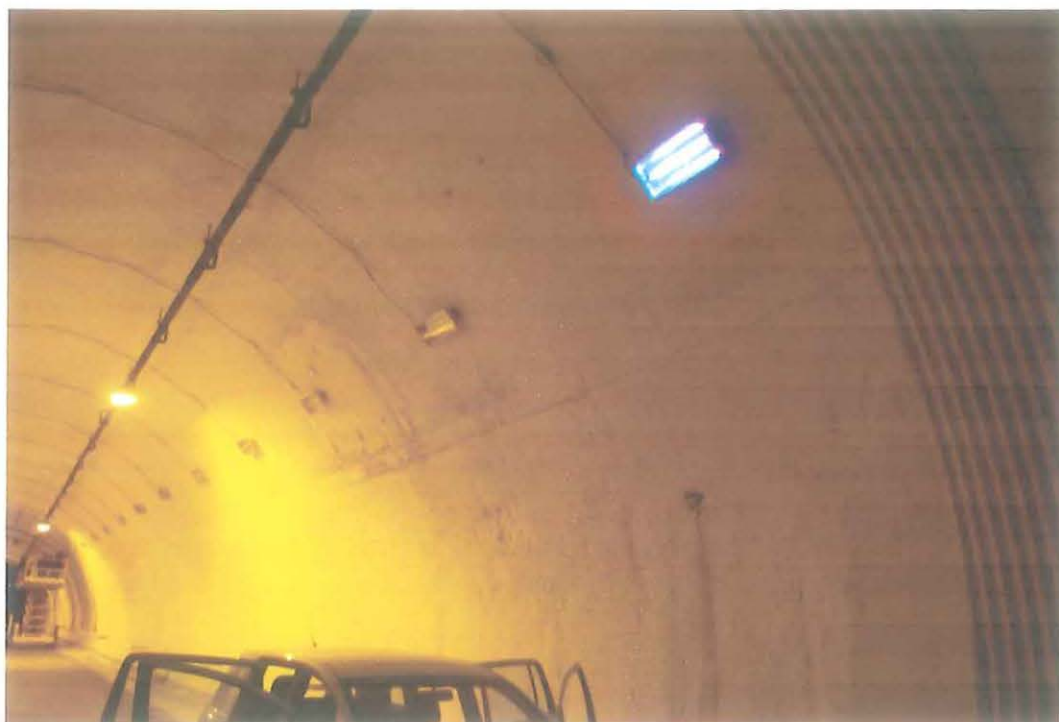
Fig. 2.8 – Lampada UV-A, prova accensione, carreggiata nord, 13/11/2009

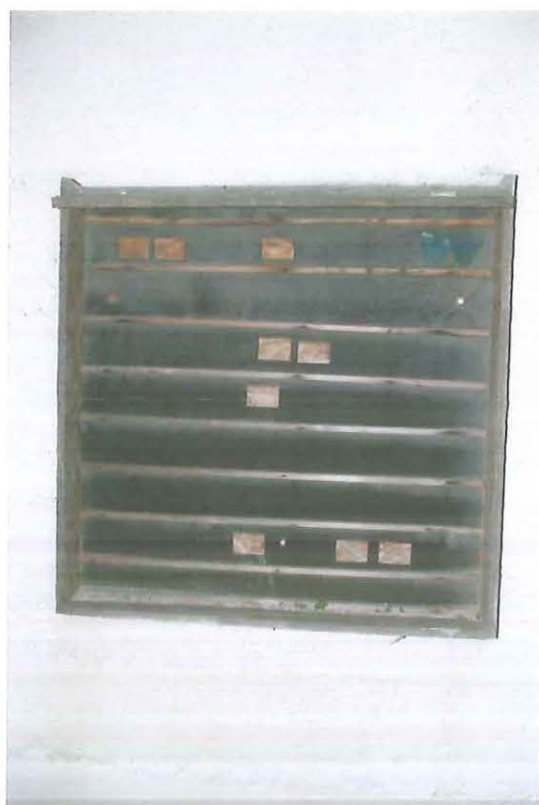
Fig. 2.9 – Pannello n° 1, carreggiata nord, 13/11/2009

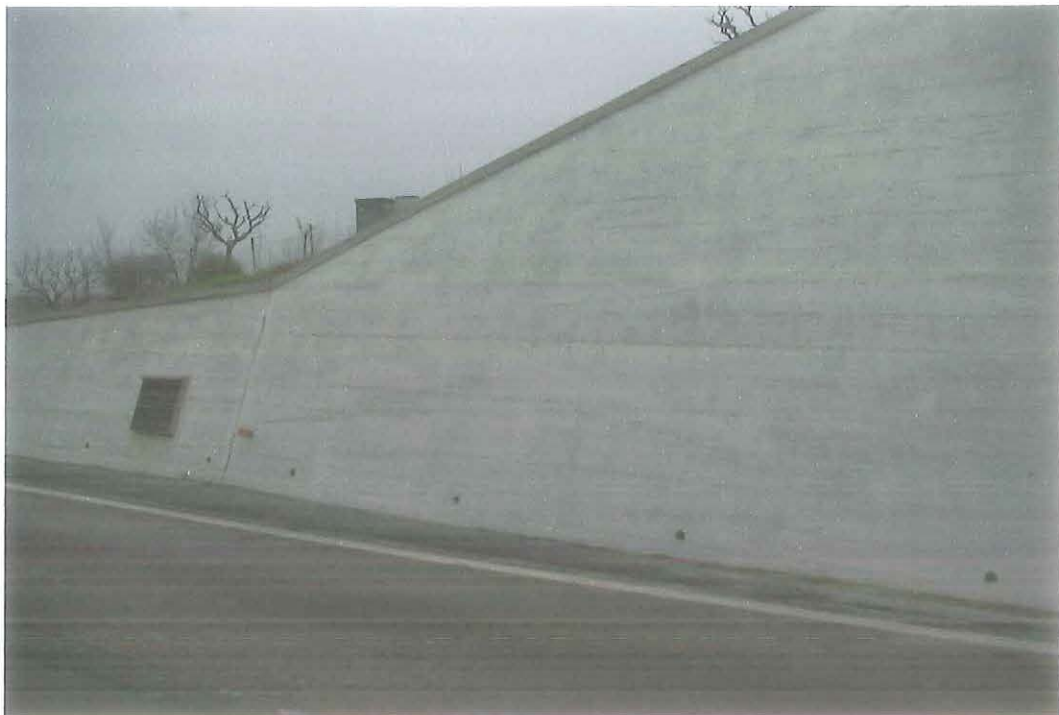
Fig. 2.11 – Pannello n° 1, carreggiata nord, 20/01/2010

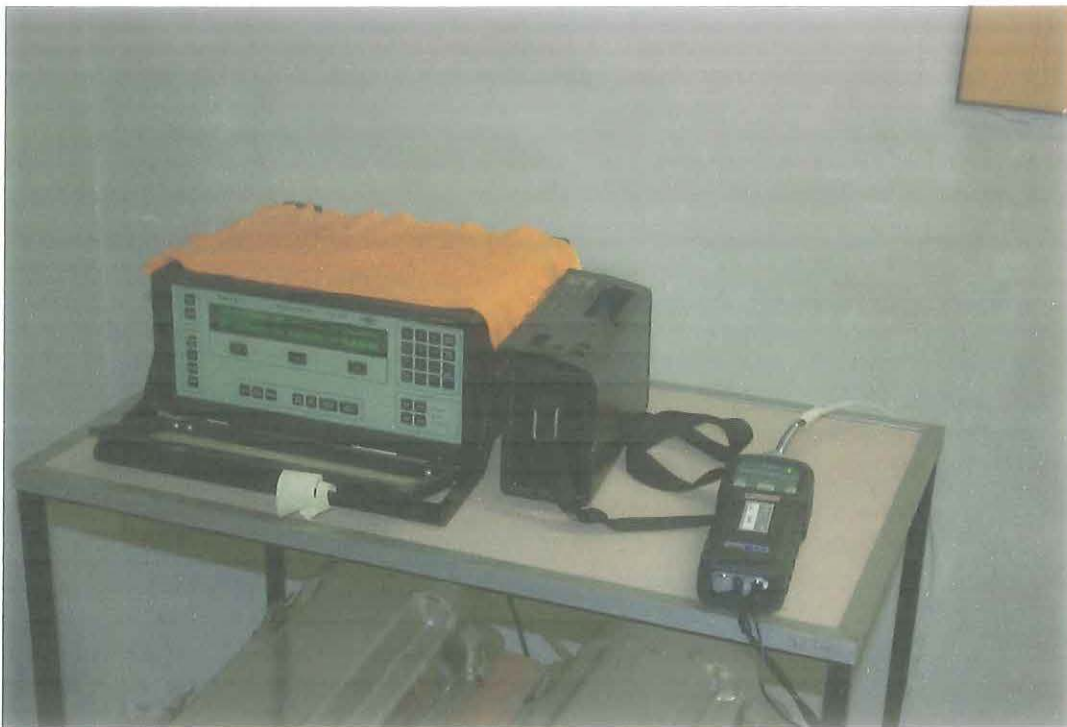
Fig. 2.12 – Strumentazione installata in galleria, box di servizio, carreggiata nord, 20/01/2010

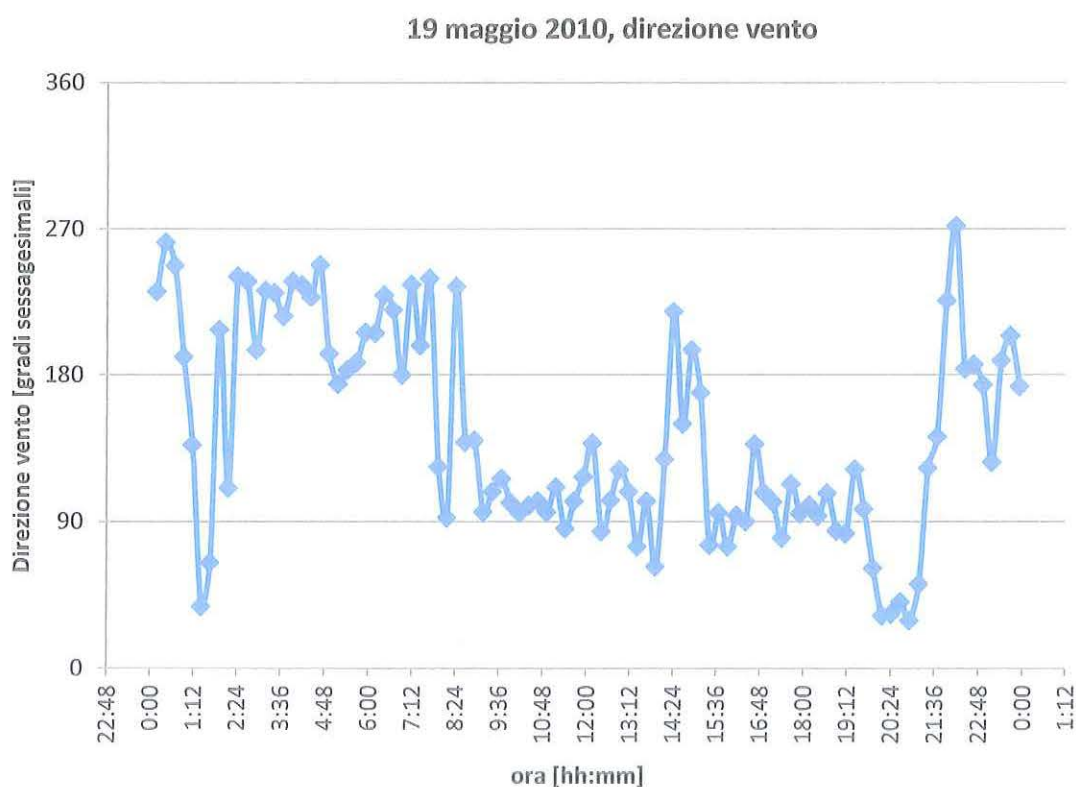
Graf. 2.10 – Andamento della direzione di provenienza del vento nel giorno 19 maggio 2010

Si propone l'esempio dell'andamento della direzione del vento in località Morignano, in corrispondenza del tratto di autostrada A14 (km 197), in prossimità dell'uscita di Senigallia. Il 19 maggio 2010 era in corso il monitoraggio con strumentazione installata nel by-pass della galleria. Dal grafico si percepisce l'andamento tipico della variazione di direzione del vento nell'arco delle ventiquattro ore, in corrispondenza della stazione meteo in Morignano.

Nelle ore notturne si nota una prevalenza da Ovest Sud-Ovest (circa 250°), mentre nelle ore diurne da Est (circa 90°). Essendo la galleria orientata in direzione Sud-Est Nord-Ovest, correnti che soffiano da Ovest Sud-Ovest potrebbero favorire un fenomeno di confinamento internamente alla canna della carreggiata Nord, contrapponendosi all'effetto pistone dovuto al traffico veicolare. Analogamente, correnti da Sud non dovrebbero favorire un significativo ricambio del volume d'aria della galleria.

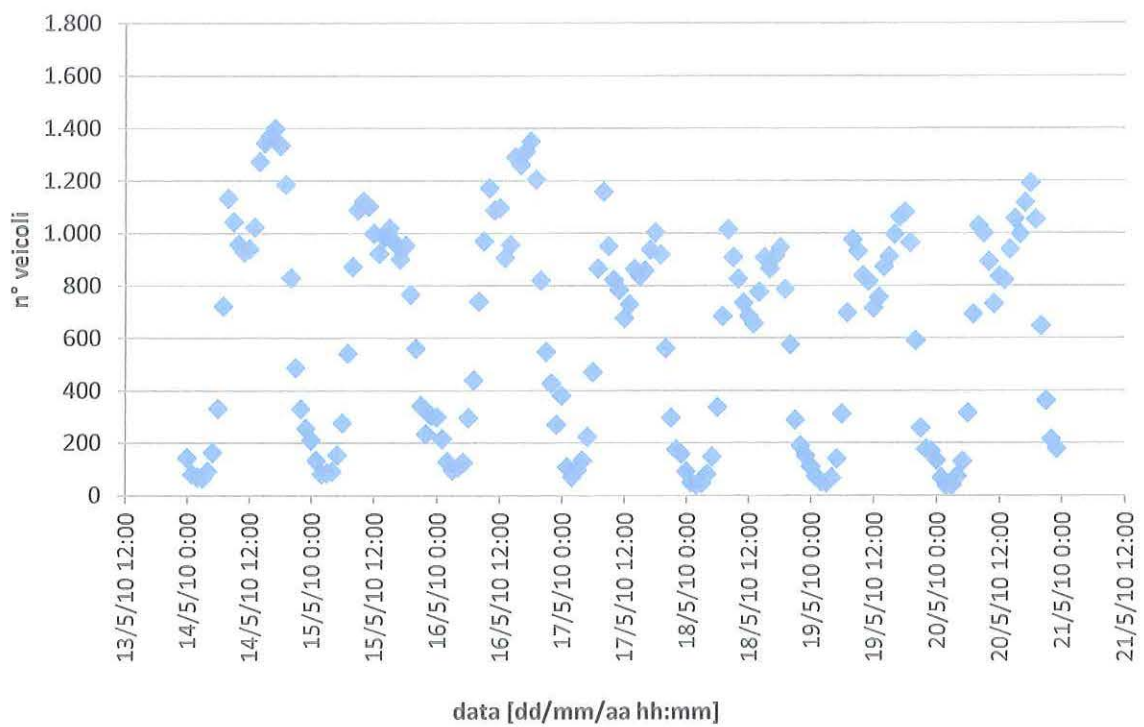
Graf. 2.12 – Andamento del traffico di automobili registrato in galleria, in carreggiata nord

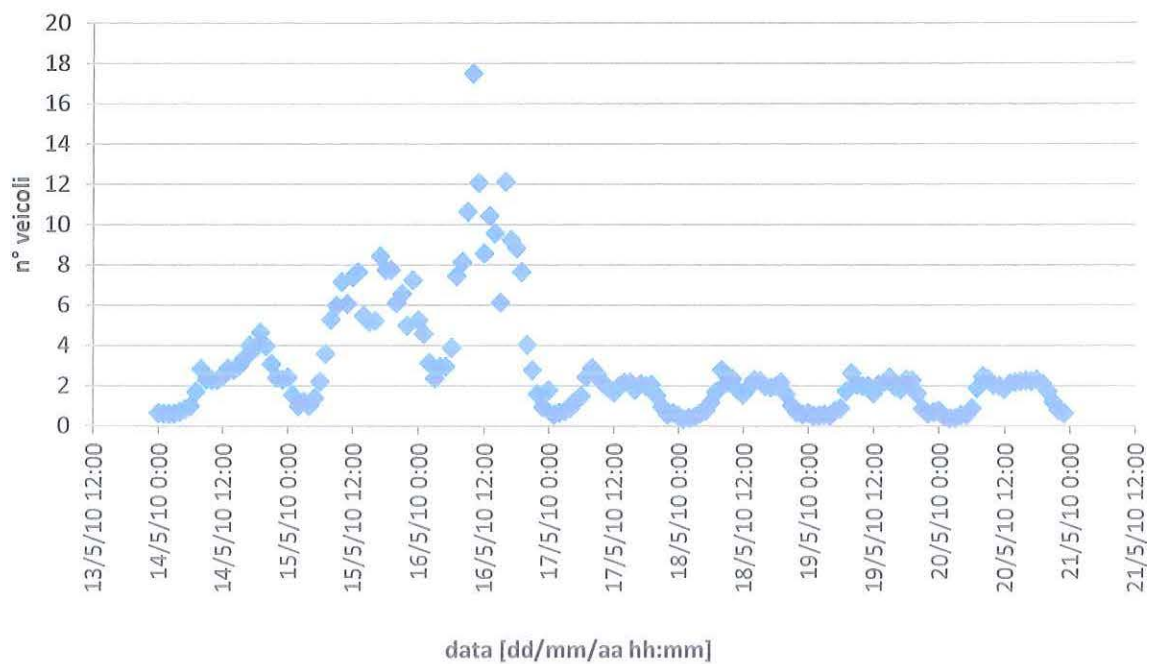
Fig. 2.13 – Andamento del rapporto n° automobili su n° totale altri veicoli, galleria, in carreggiata nord

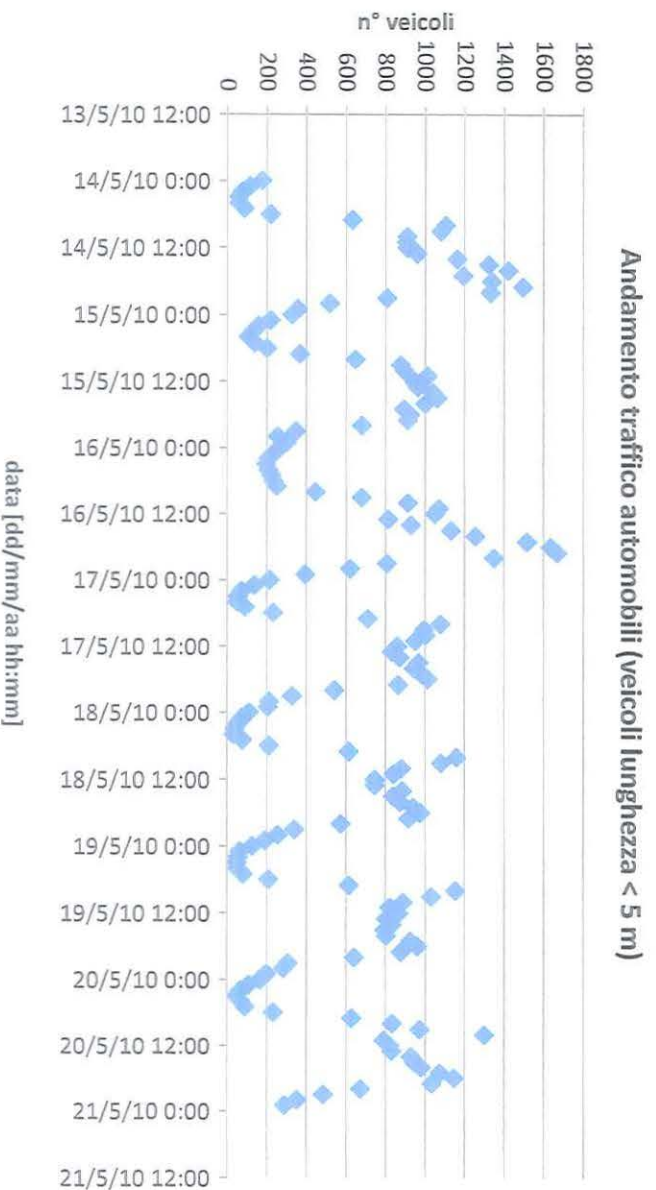
Fig. 2.15 – Andamento del traffico di automobili registrato in galleria, in carreggiata Sud

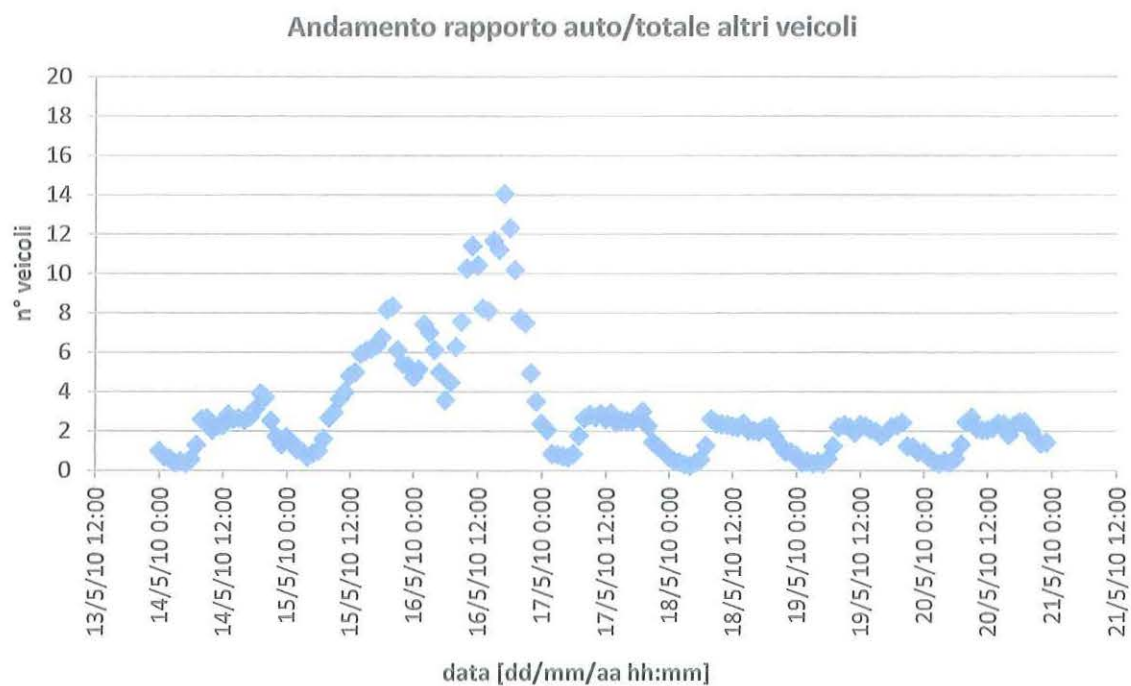
Fig. 2.16 – Andamento del rapporto n° automobili su n° totale altri veicoli, galleria, in carreggiata Sud

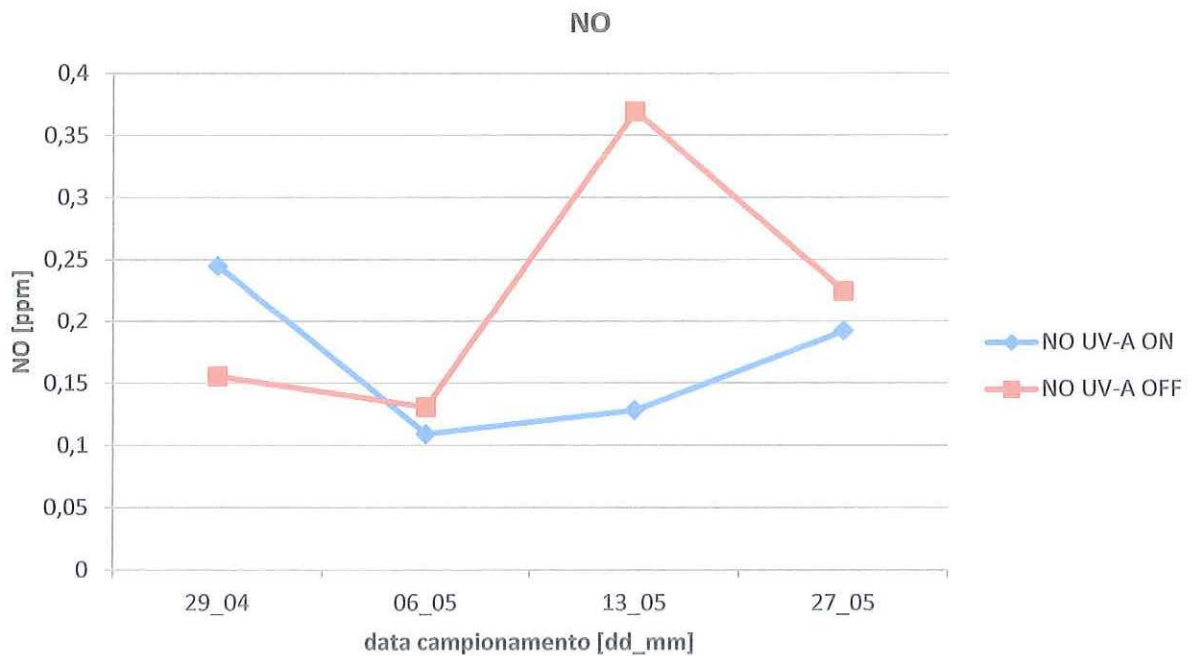
29 aprile	6 maggio	13 maggio	27 maggio
NO [ppm] UV-A ON	0,24479	0,10920	0,12831	0,19201
NO [ppm] UV-A OFF	0,15561	0,13100	0,36946	0,22477

Graf. 2.18 - Sovrapposizione valori di NO tra condizioni di lampade UV-A accese e spente

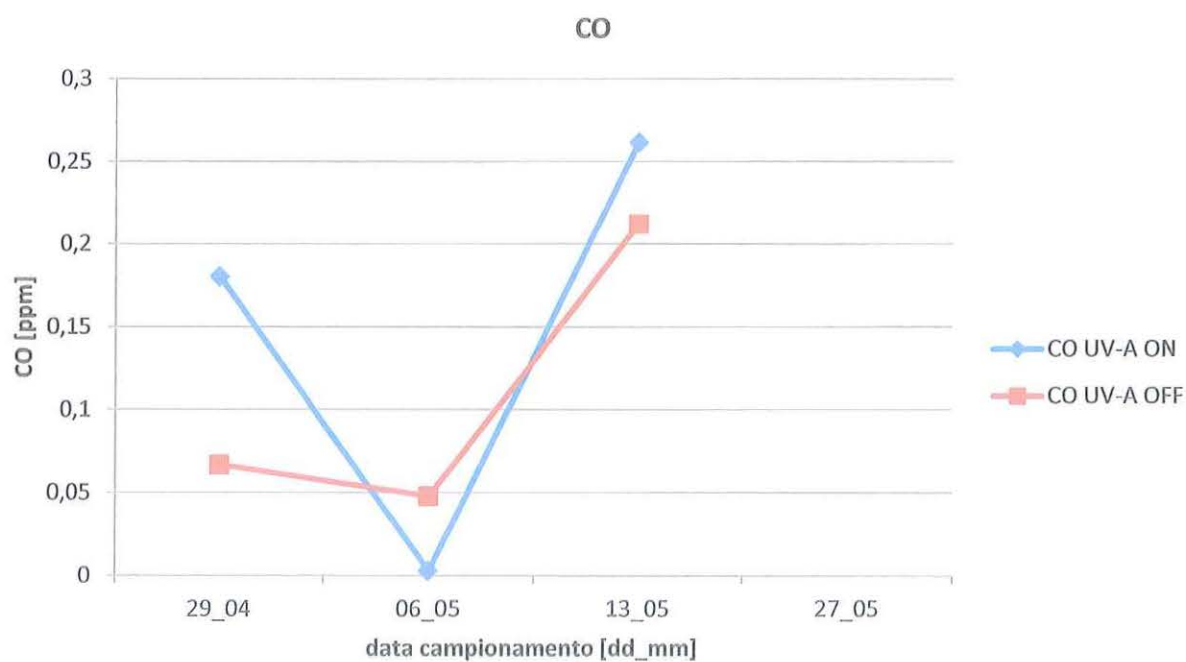
29 aprile	6 maggio	13 maggio	27 maggio
CO [ppm] UV-A ON	0,1801	0,0030	0,2616	8,7275
CO [ppm] UV-A OFF	0,0669	0,0479	0,2122	8,8992

Graf. 2.19 - Sovrapposizione valori di CO tra condizioni di lampade UV-A accese e spente

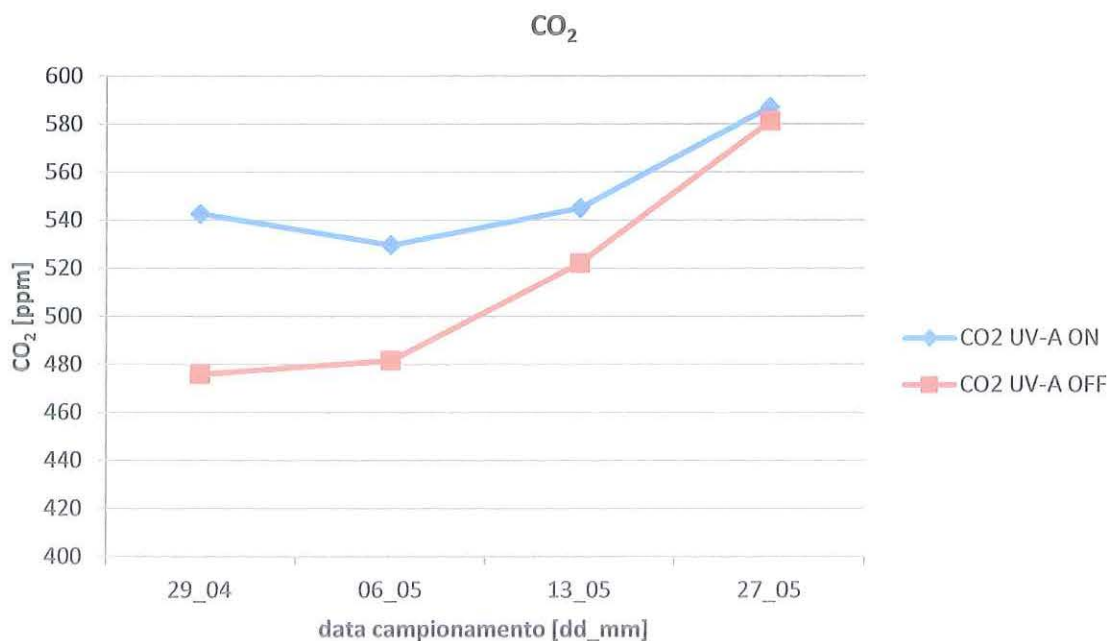
29 aprile	6 maggio	13 maggio	27 maggio
var. CO ₂ [%]	12,30	9,07	4,19	0,98
UV-A ON	542,611	529,667	545,000	587,000
UV-A OFF	475,875	481,600	522,170	581,250
AMBIENTE	444,583	493,889	438,880	480,750

Graf. 2.20 - Sovrapposizione valori di CO₂ tra condizioni di lampade UV-A accese e spente

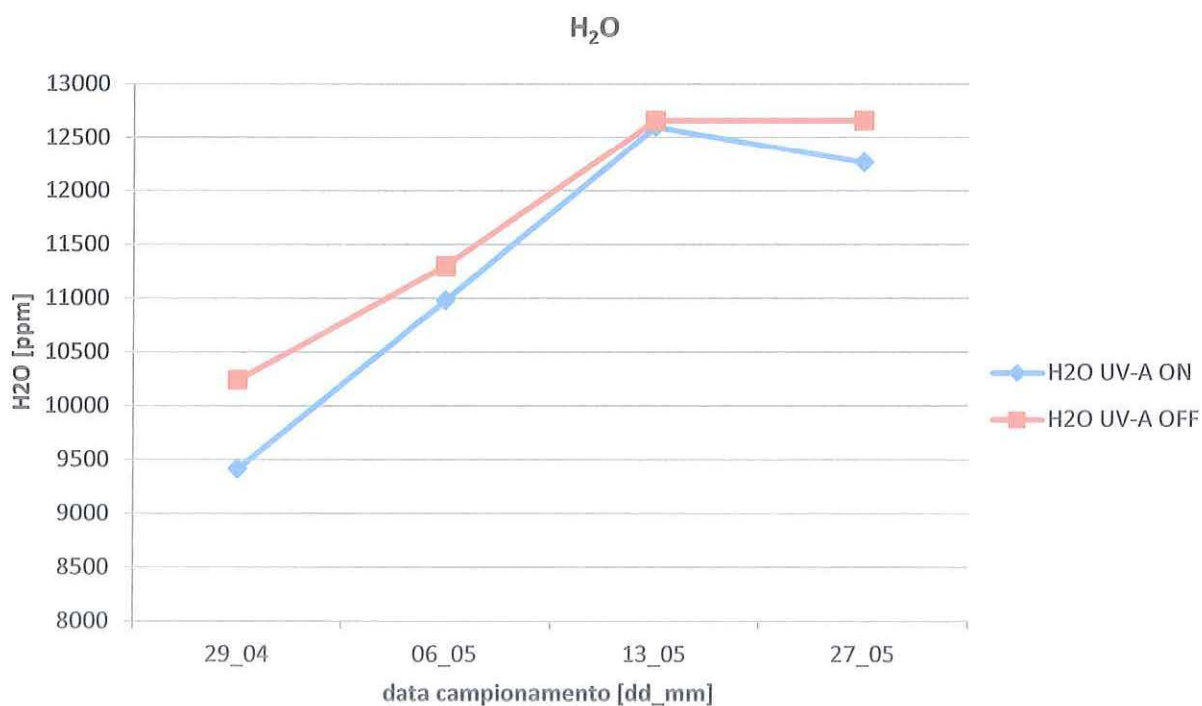
29 aprile	6 maggio	13 maggio	27 maggio
var. H ₂ O [%]	-8,78	-2,94	-0,46	-3,23
UV-A ON	9412	10978	12600	12263
UV-A OFF	10238	11300	12658	12658
AMBIENTE	9520	12711	12213	14638

Graf. 2.21 - Sovrapposizione valori di H₂O tra condizioni di lampade UV-A accese e spente
