**AUTOSTRADA A4: TORINO ó VENEZIA
POTENZIAMENTO ALLA 4^ CORSIA DINAMICA
DEL TRATTO AUTOSTRADALE COMPRESO TRA
SVINCOLO DI VIALE CERTOSA E
SVINCOLO DI SESTO SAN GIOVANNI**

**VERIFICHE DI OTTEMPERANZA
ALLE PRESCRIZIONI A8, A9, A10, A11
DEL DECRETO VIA N. DVA_DEC-2012-0000336
DEL 03.07.2012**

Cod elaborato GEN 1001

FEBBRAIO 2019

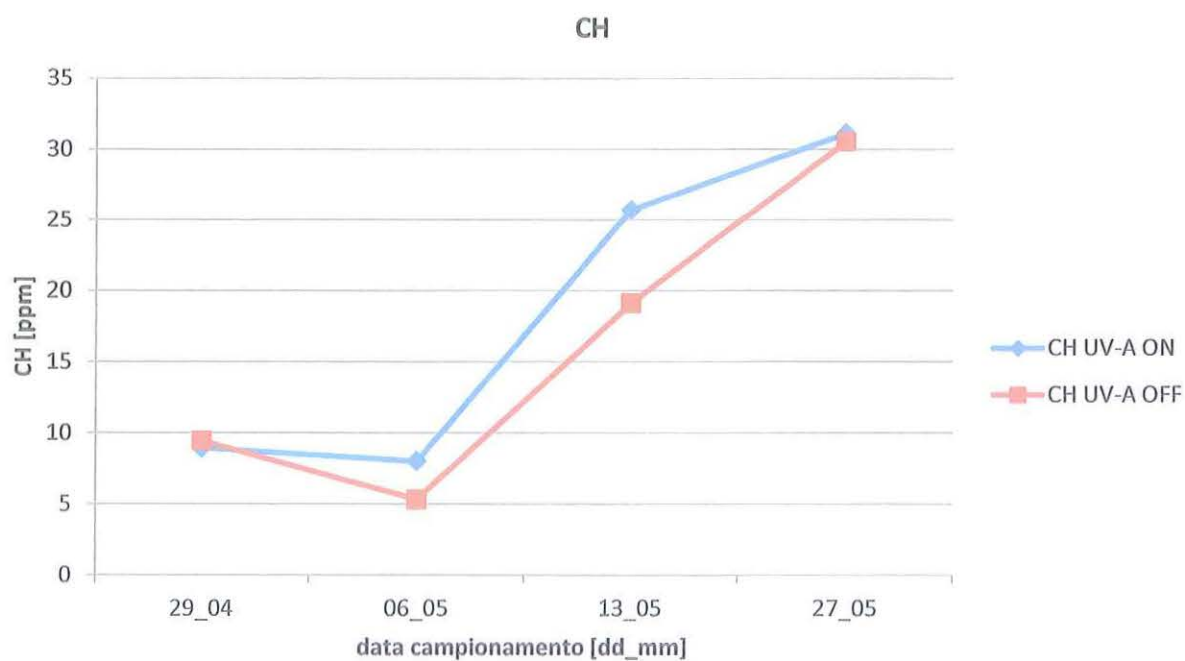
29 aprile	6 maggio	13 maggio	27 maggio
CH [ppm] UV-A ON	8,950	7,999	25,730	31,138
CH [ppm] UV-A OFF	9,463	5,329	19,110	30,550

Graf. 2.22 - Sovrapposizione valori di CH tra condizioni di lampade UV-A accese e spente

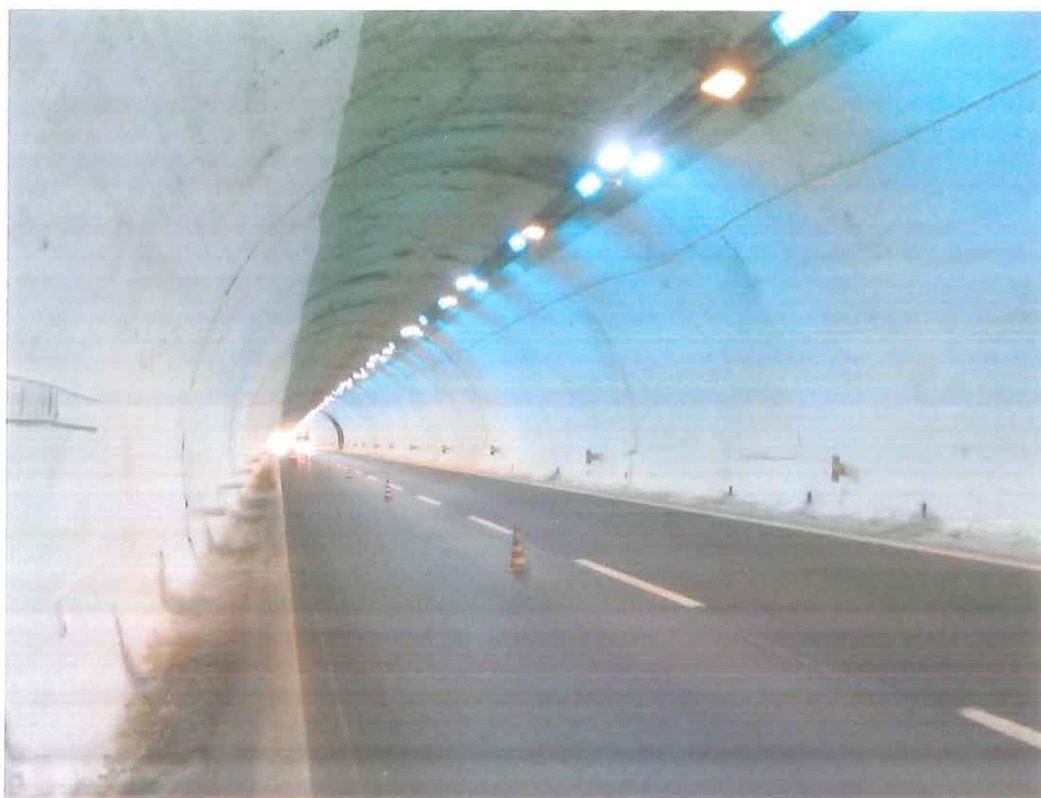
Stabilito che la priorità è illuminare le superfici della galleria, trascurando, in questa fase, eventuali sperimentazioni sulla pavimentazione stradale, le due linee di lampade UV-A sono state accorpate alla canaletta sospesa del nuovo impianto di illuminazione a led ed orientate direttamente verso le pareti.

In occasione di queste attività, la galleria è stata anche oggetto di lavori di manutenzione e di pulizia delle superfici, al fine di applicare la nuova pittura fotocatalitica.

Fig. 3.1 – Galleria nord, pittura fotocatalitica della 2° fase applicata

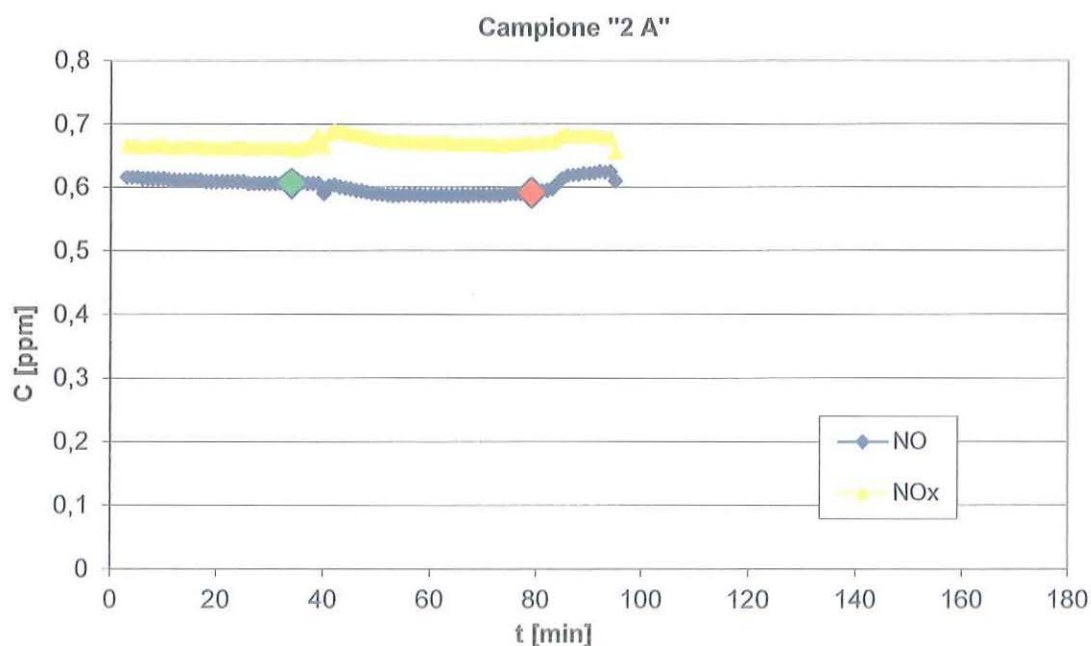
Campione "2A": supporto PVC, verniciato da *Autostrade*, esposto in galleria, tunnel Nord, pannello alto, dal 15/9/2011 al 12/10/2011.

Prova del 14/10/2011.

Graf. 3.1 - Analisi NO_x, Curve NO, NO_x, NO₂

Dalle prove eseguite è emerso come il materiale impiegato, anche nei campioni preparati in, manifesti limitate (pressoché nulle) capacità di abbattimento di NO_x .

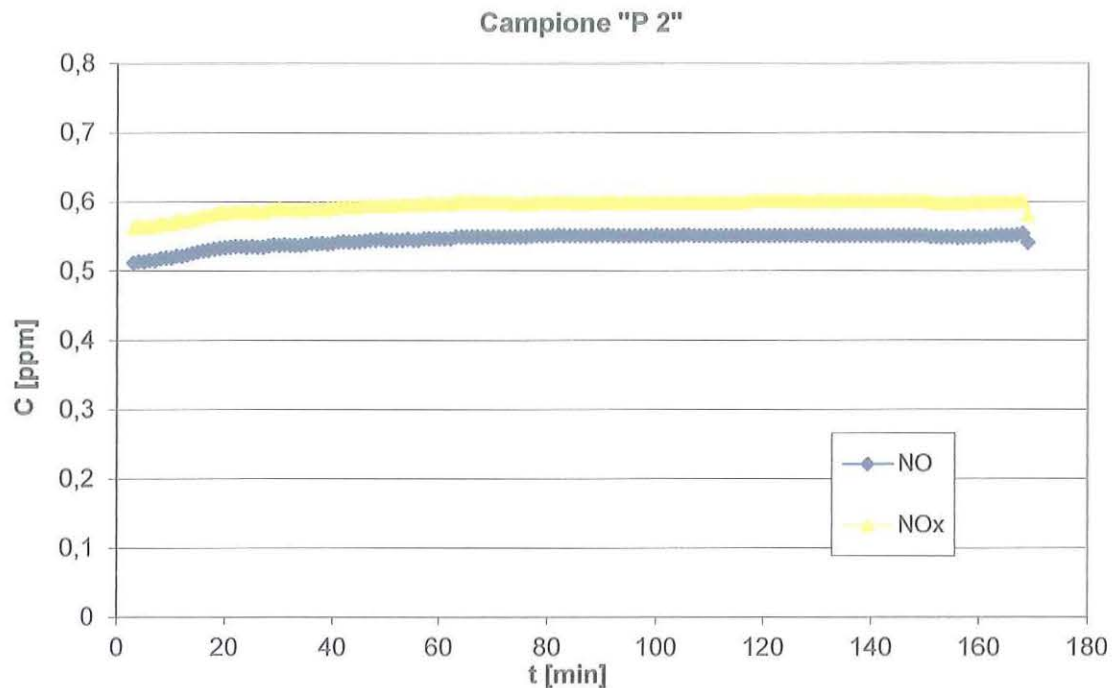
Campione "P2": supporto PVC, verniciato in laboratorio il 15/9. Non esposto.
Prova del 28/9/2011.

Graf. 3.2 - Analisi NO_x. Curve NO, NO_x, NO₂

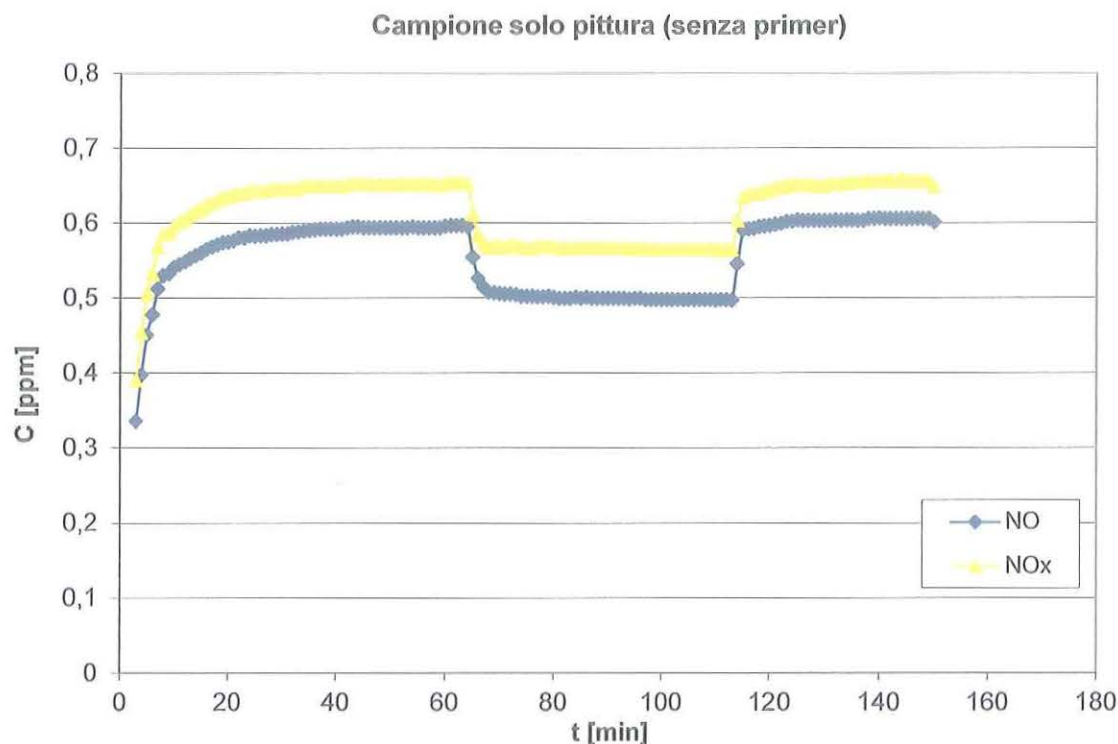
Campione "4A": supporto PVC, verniciato in laboratorio il 28/10 (10 vernice + (4 + 2) acqua). Non esposto.

Prova del 9/11/2011.

Graf. 3.3 - Analisi NO_x . Curve NO, NO_x , NO_2

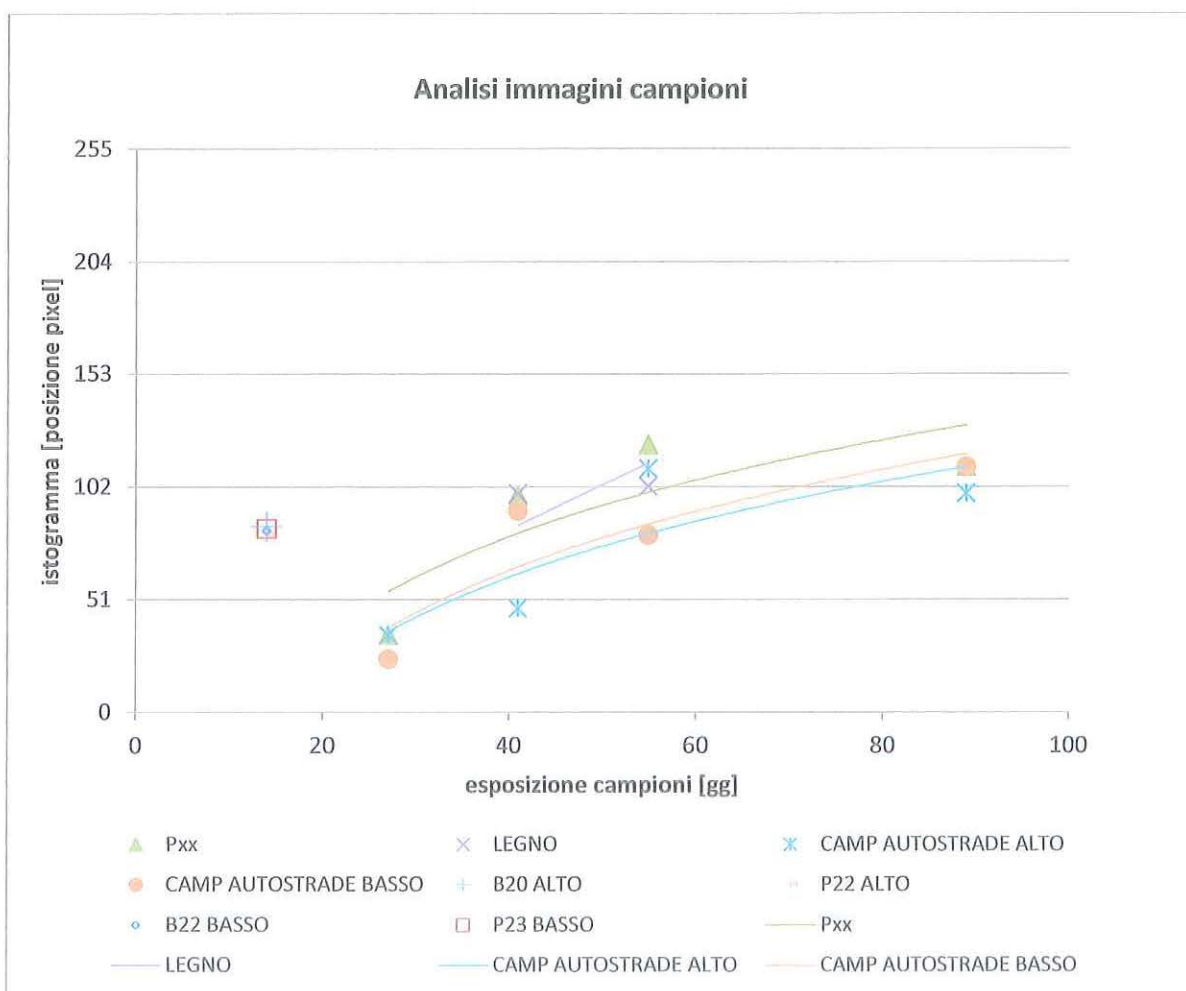
Analizzando le riprese fotografiche, è stato associato ad ogni campione un punteggio che descrive il grado di bianco della superficie. Comparando questo punteggio tra campioni con differente età, è stato quantificato l'andamento nel tempo della conservazione del colore. Questa tecnica, assieme ad altre attuabili, rende possibile correlare lo stato di conservazione superficiale con l'efficienza fotocatalitica, misurata secondo la norma.

Graf. 3.4 – Analisi per immagini dei campioni

Dall'analisi del grafico si può notare come si possa registrare una veloce tendenza a sporcarsi del materiale. Dopo circa 60 giorni, arriva ad una situazione di pressoché saturazione. Alcune delle immagini sulle quali ci si è basati nell'elaborazione sono illustrate qui di seguito.

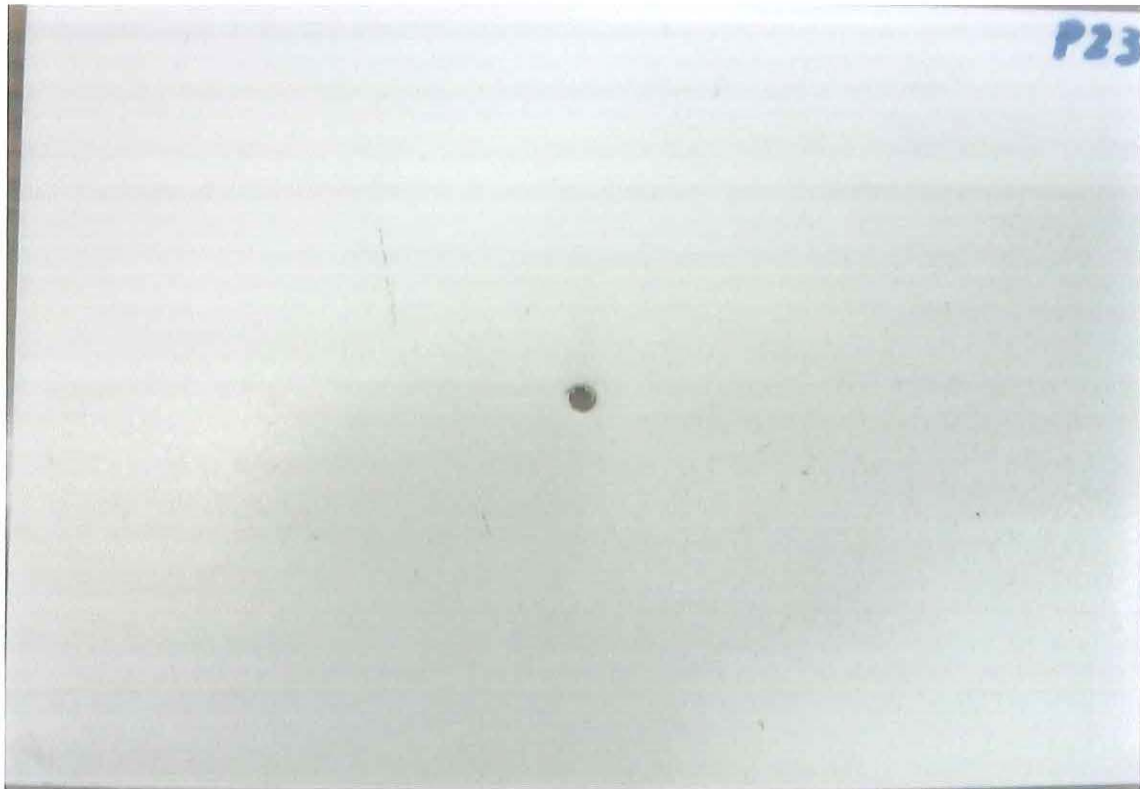
Fig. 3.3 – Immagine del campione P23. Tunnel Sud, pannello basso, 14 giorni di esposizione, supporto PVC, pitturato in laboratorio

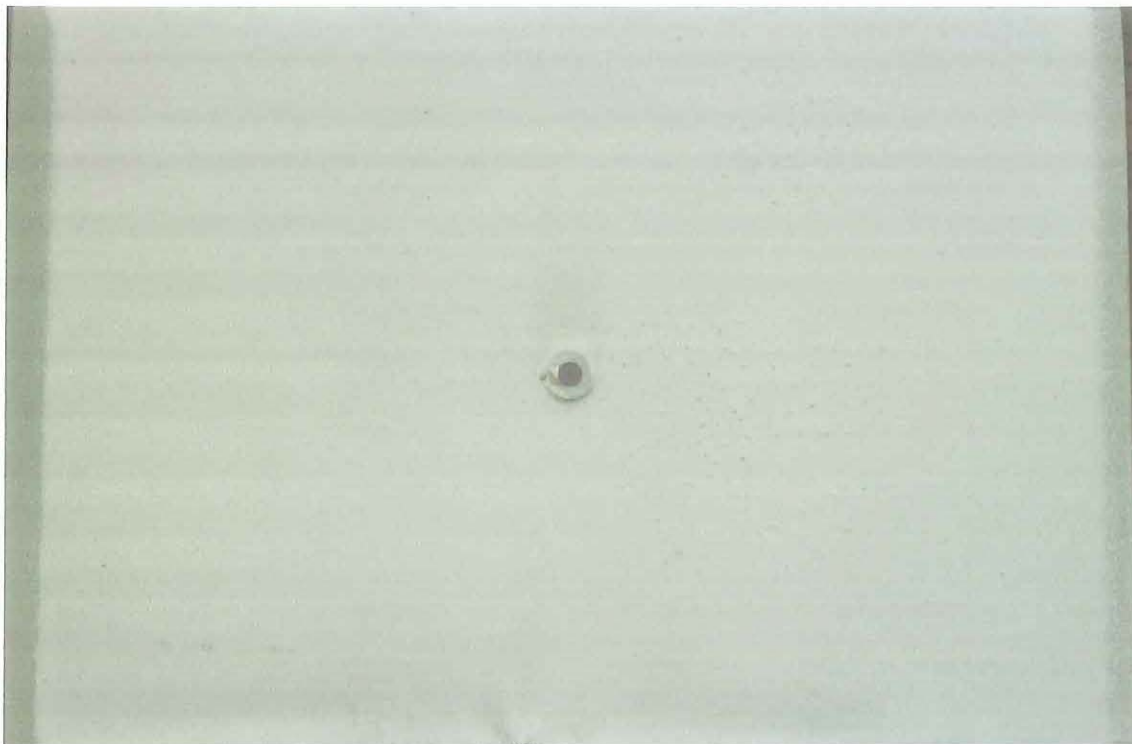
Fig. 3.5 - Tunnel Nord, pannello alto, 55 giorni di esposizione, supporto PVC, pitturato in situ

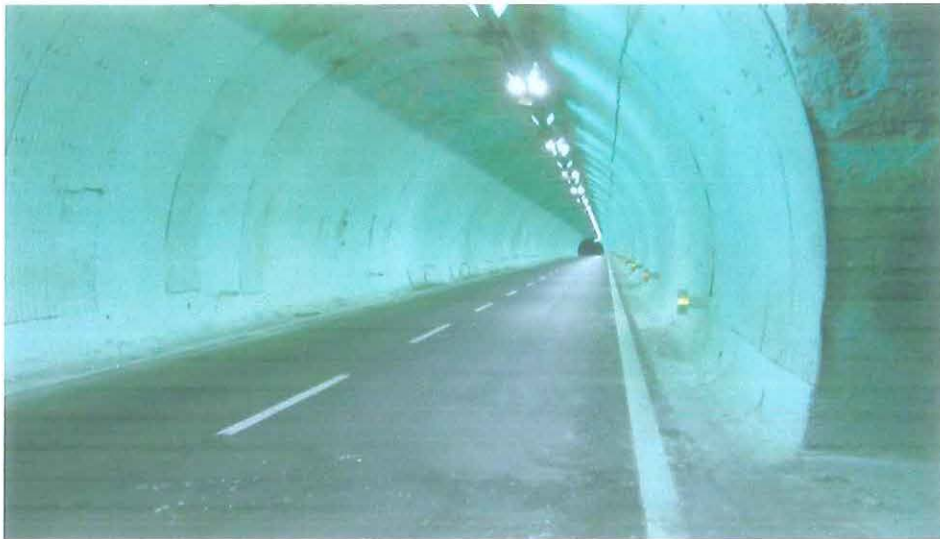
La metodologia elaborata e messa a punto in occasione di questa campagna sperimentale ha previsto l'asportazione di campioni "tessera" rappresentativi della superficie dei piedritti e della volta, a prefissati intervalli di tempo.

Fig. 4.1 – Galleria con rasante fotocatalitico ed illuminazione supplementare UV-A

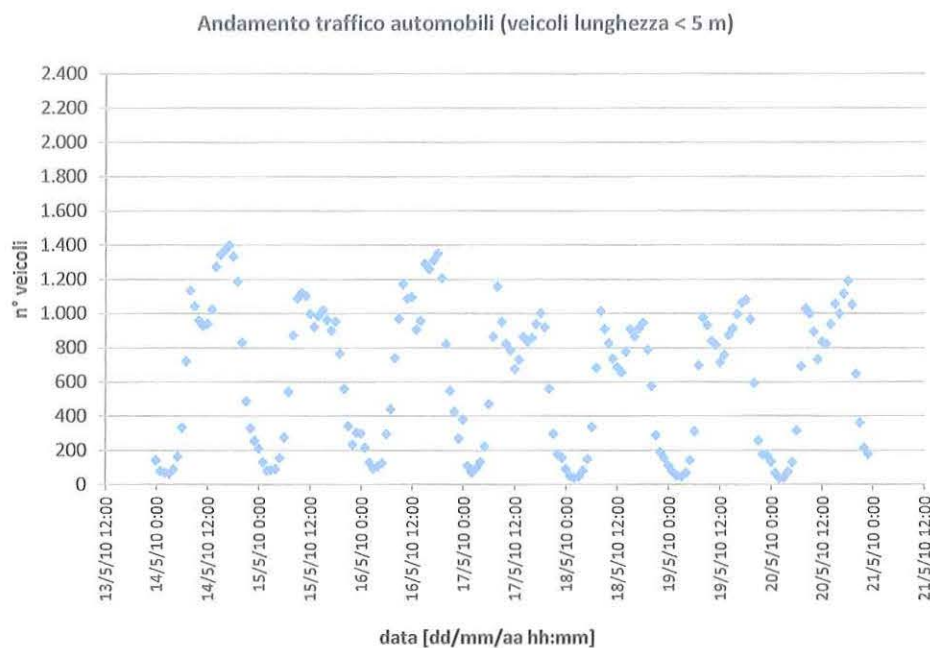
Graf. 4.3 – Andamento del traffico di automobili registrato in galleria, carreggiata Nord

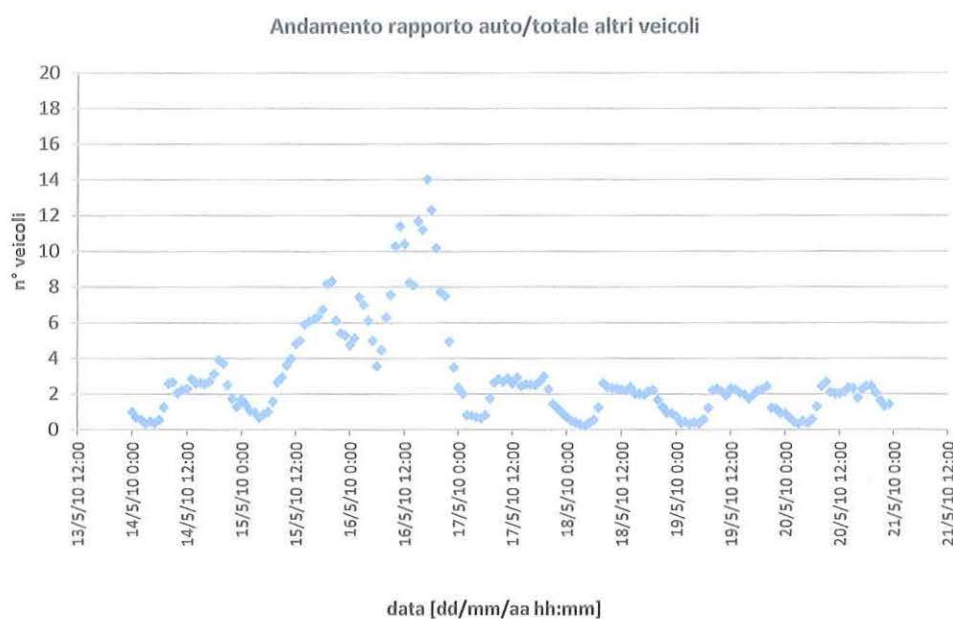
Graf. 4.7 – Andamento del rapporto n° automobili su n° totale veicoli, galleria carreggiata Sud

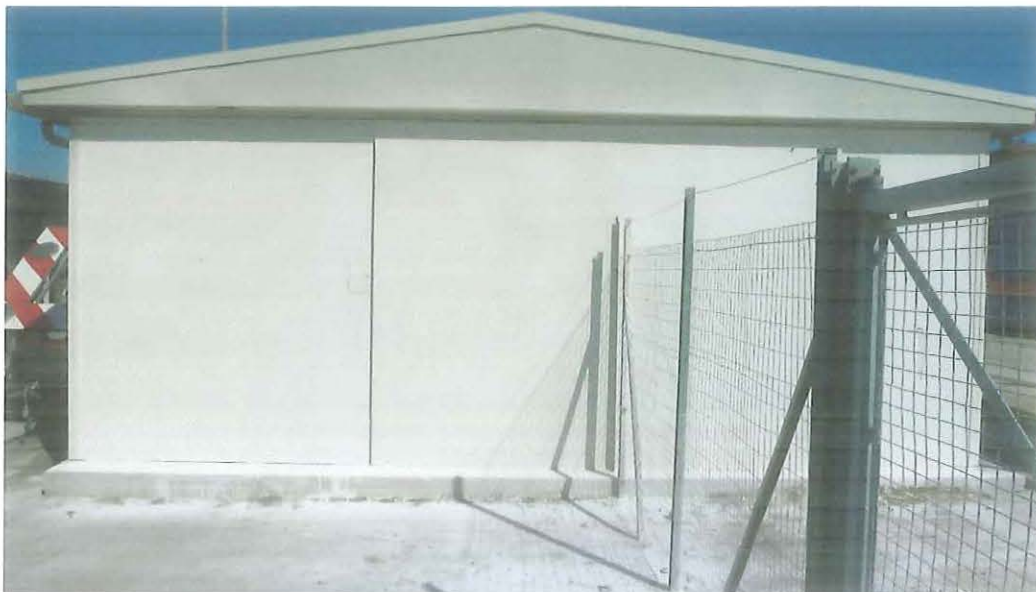
Fig. 4.2 – Applicazione di prova del rasante su box di servizio

L'applicazione è una fase delicata poiché la superficie finale avrà un aspetto imputabile al metodo adottato. Per questo motivo prima di procedere al trattamento della galleria è stata fatta una applicazione di prova su di una parete di un box di servizio esposta ad irraggiamento solare (fig. 4.2). Sulla stesa parete sono stati installati quattro campioni: tessere in legno ed in PVC di dimensioni 12,5x16 cm. I campioni, fissati sulla superficie verticale del pannello prefabbricato del box, sono stati prelevati a ventiquattro ore dall'applicazione e sottoposti a prove in laboratorio di fotocatalisi, venendo così a costituire il "punto zero" della applicazione in galleria.

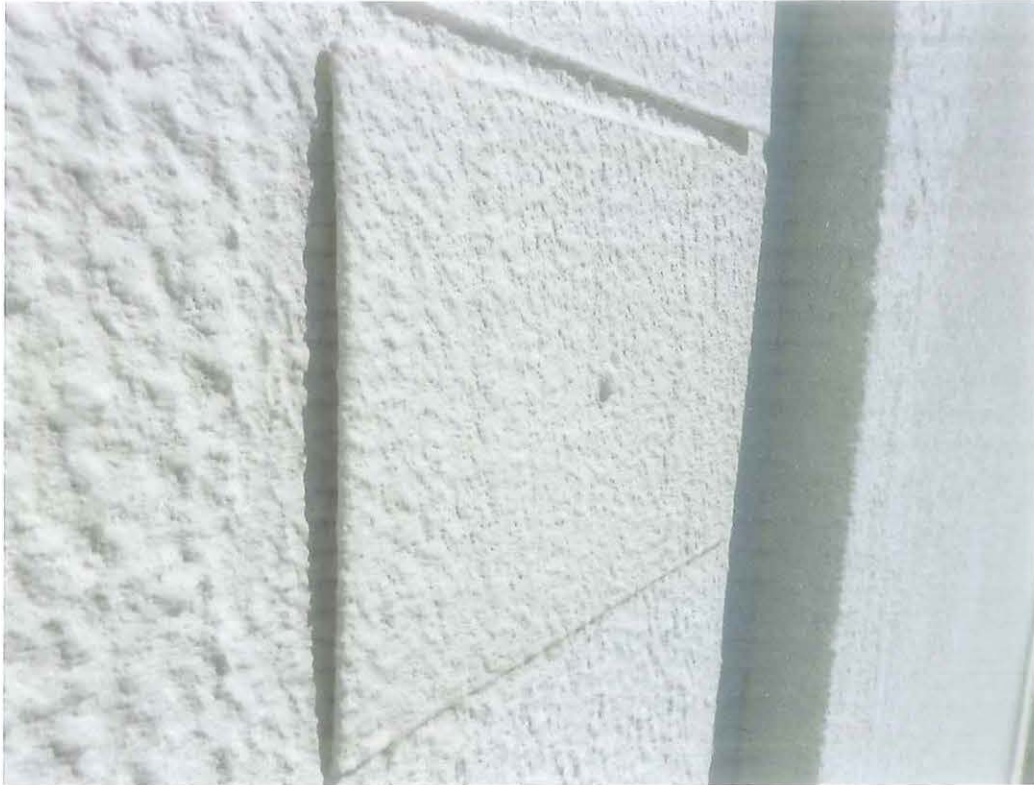
Fig. 4.3 – Campione removibile installato sulla parete del box di servizio

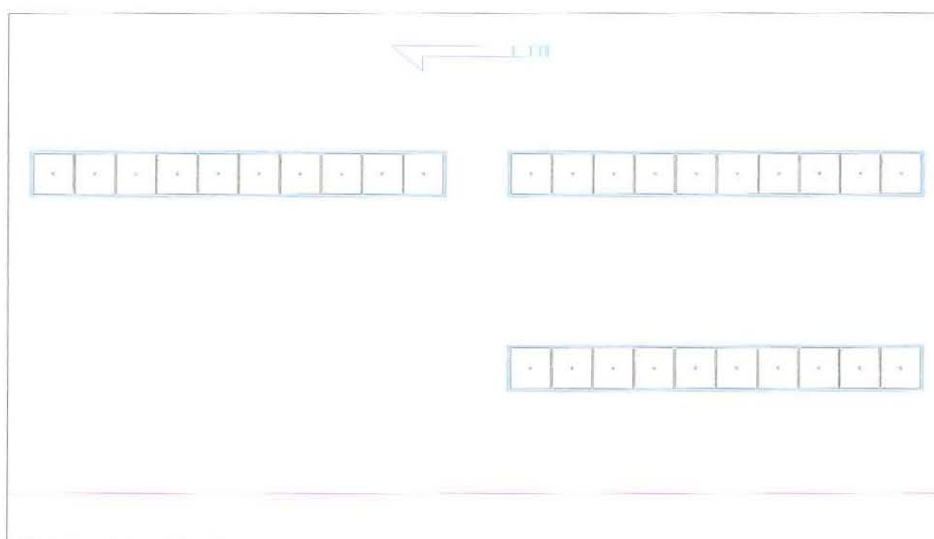
A distanza di circa un mese dalla messa in opera, sono stati prelevati i primi quattro campioni. Le date successive sono state intervallate alquanto regolarmente di circa trenta giorni, compatibilmente con le esigenze del gestore dell'infrastruttura in quanto ad ogni prelievo era necessario chiudere al traffico la corsia di marcia lenta.

Fig. 4.4 - Schema pannelli affissi in galleria, tunnel Nord

Come descritto in precedenza, è stato scelto di posizionare i pannelli a metà distanza tra by-pass e foro d'uscita, lato corsia di marcia lenta, secondo lo schema in figura 4.4.

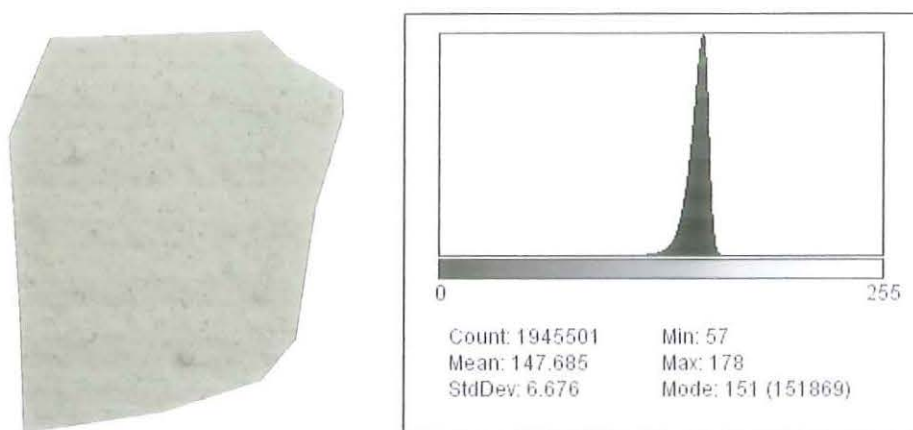
Fig. 4.7 – Campione 6 A e relativo istogramma, 26 giorni di esposizione, analisi viraggio

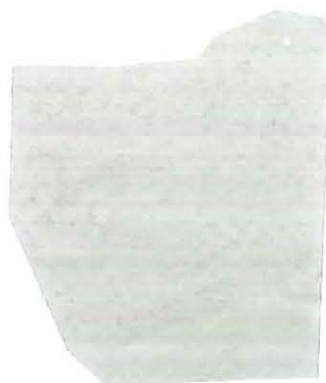
Fig. 4.8 – Campione 8 B, 26 giorni di esposizione, analisi viraggio

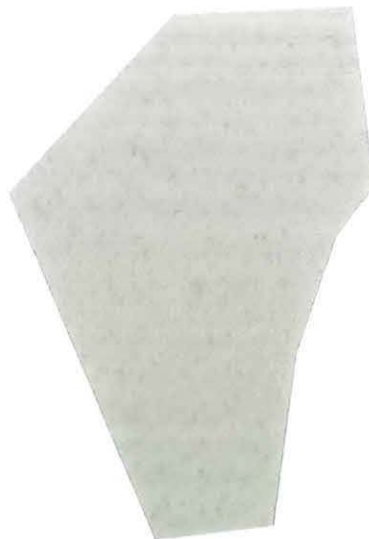
Fig. 4.11 – Campione 2 A, 45 giorni di esposizione, analisi viraggio

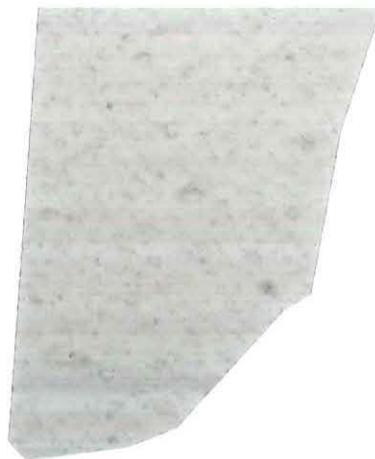
Fig. 4.16 – Campione 3 B, 26 giorni di esposizione, analisi viraggio

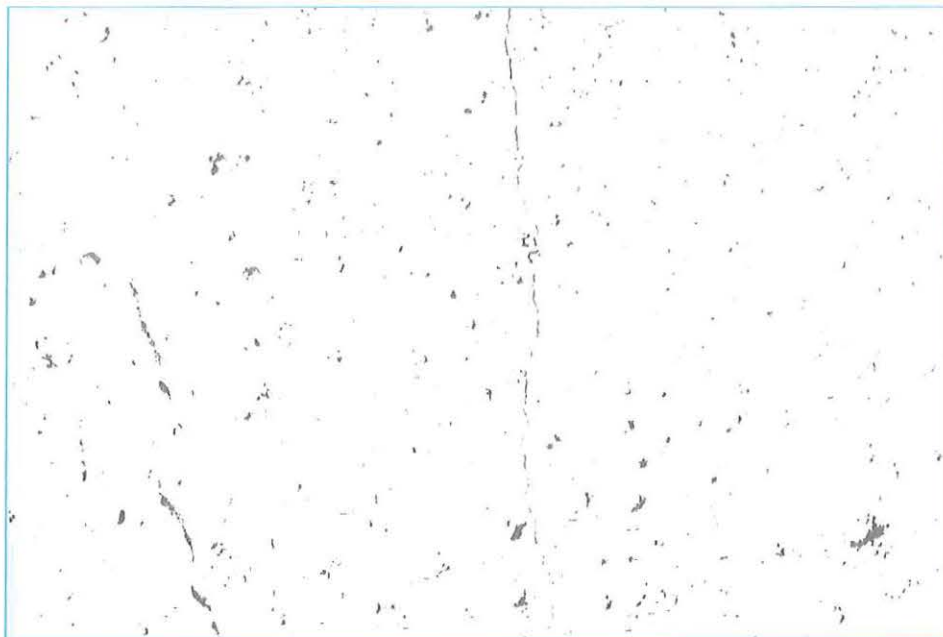
Fig. 4.17 – Campione 4 A, 140 giorni di esposizione, analisi particelle carboniose

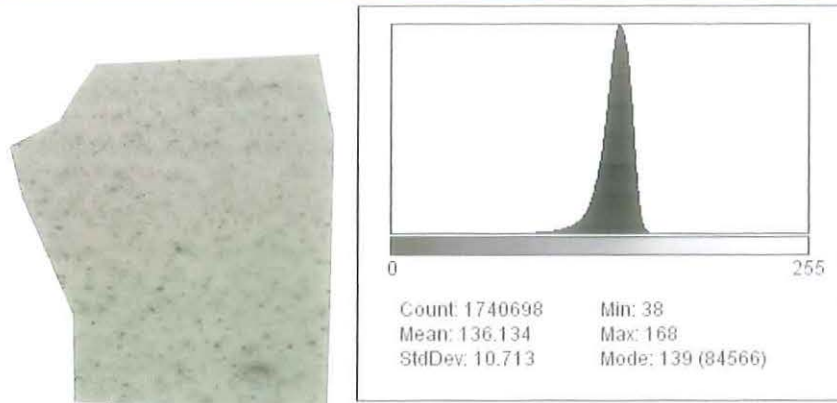
Fig. 4.19 – Campione 4 A e relativo istogramma, 140 giorni di esposizione, analisi viraggio

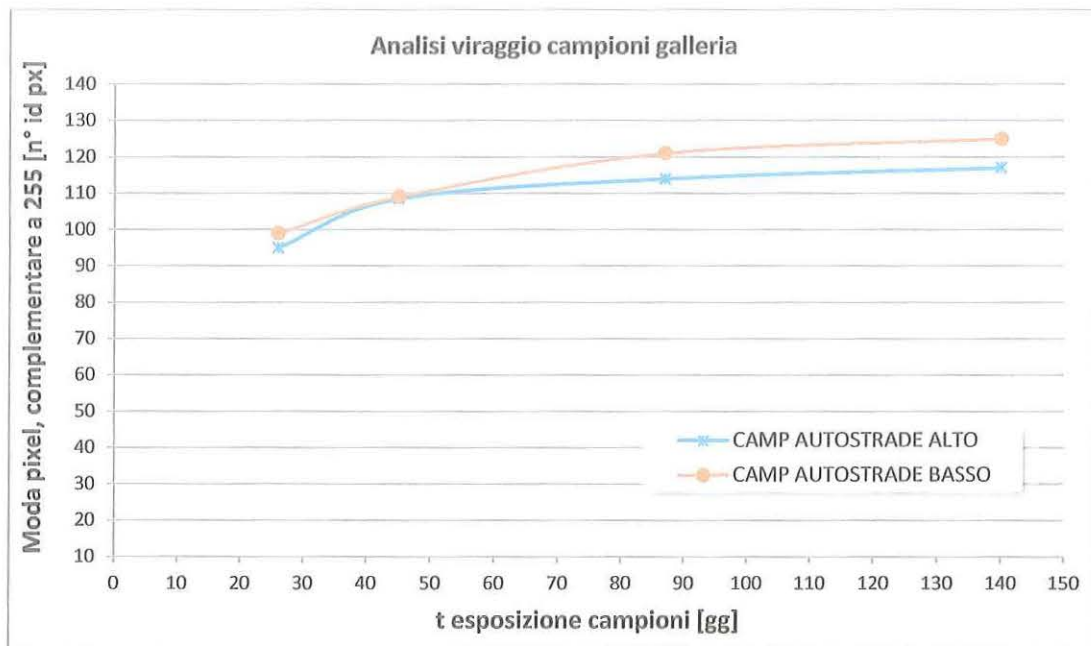
Graf. 4.10 – Andamento indice di viraggio dei campioni, campioni prelevati dal pannello in alto (curva in azzurro) ed in basso (curva in arancione)

Il rasante mostra un andamento temporale quasi piatto per entrambe le modalità di verifica, quindi con bassa velocità di degrado. Il pannello in basso si assesta su valori più elevati, come prevedibile data la collocazione.

Come evidenziato dai grafici l'andamento dell'accumulo delle particelle carboniose e la variazione di colore presentano andamenti simili.

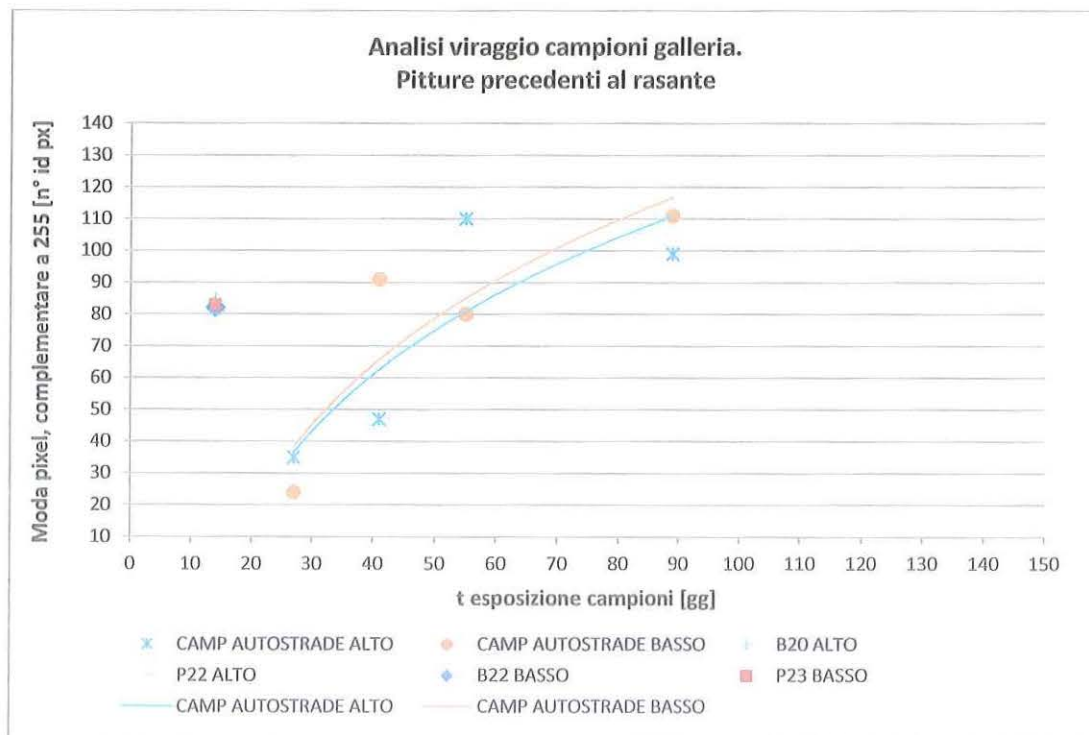
Graf. 4.11 – Andamento del viraggio di campioni di pitture di precedente applicazione

Il confronto del rasante con le applicazioni precedenti (pitture) evidenzia la minore rapidità di passaggio alla colorazione grigia.

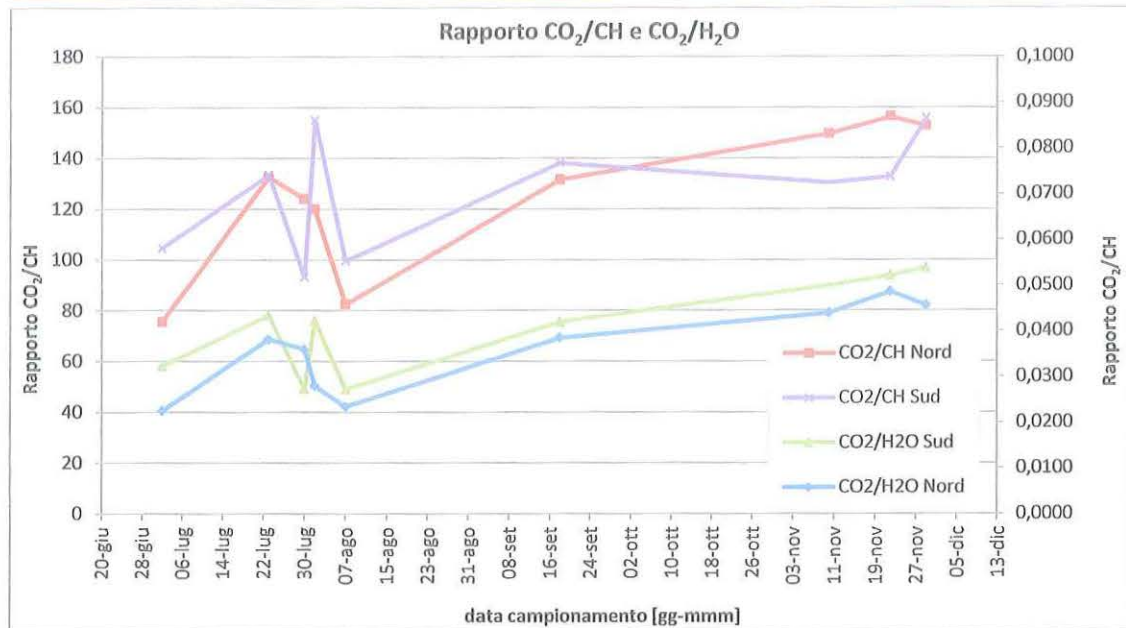
Dopo aver ripercorso singolarmente i campionamenti effettuati nell'arco di sei mesi di monitoraggio, risulta più utile osservare un quadro complessivo dei dati ottenuti, volgendo l'attenzione sui rapporti interni CO₂/CH e CO₂/H₂O chiavi di lettura per un confronto più immediato dei parametri nel loro andamento nel tempo.

L'andamento temporale è illustrato nel grafico seguente, nonché nel quadro sinottico di tabella 4.5.

Graf. 4.12 – Sovrapposizione rapporto CO₂/CH e CO₂/H₂O

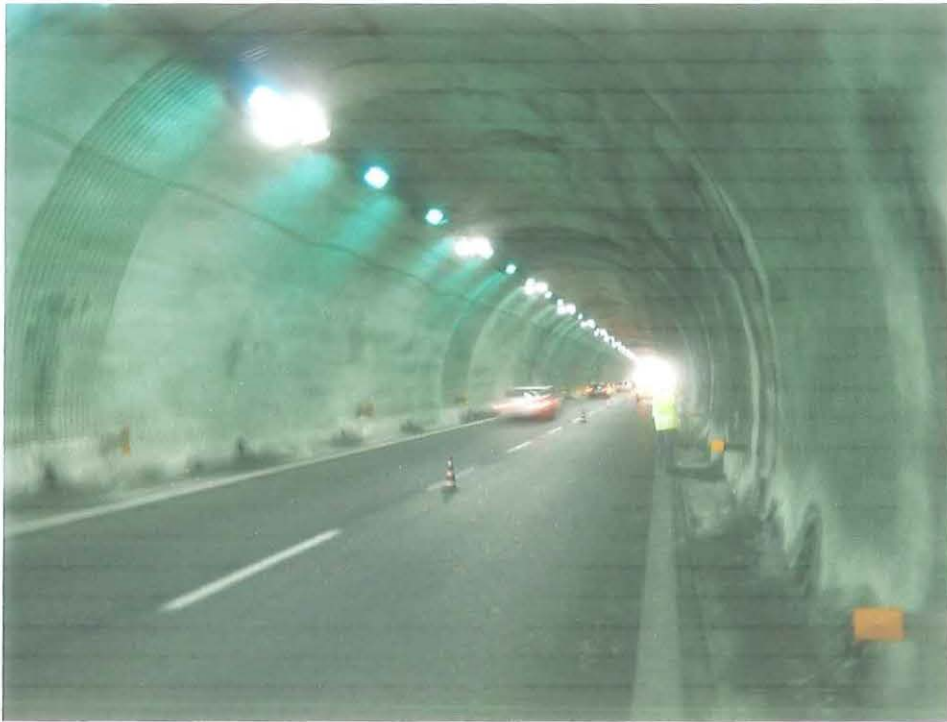
A distanza di circa un anno dalla applicazione del terzo prodotto, sono possibili alcune osservazioni. A seguito della applicazione la galleria ha acquistato nuovamente una colorazione chiara perdurata per diversi mesi. La colorazione, e quindi la lucentezza all'interno del tunnel, è andata poi diminuendo non solo a causa dell'esposizione al traffico ma anche a causa delle evidenti e diffuse infiltrazioni di acqua che interessano la volta e il piedritto della galleria, in particolare il lato destro, a monte della carreggiata Nord.

Fig. 4.25 – Stato della galleria in carreggiata Nord a giugno 2013

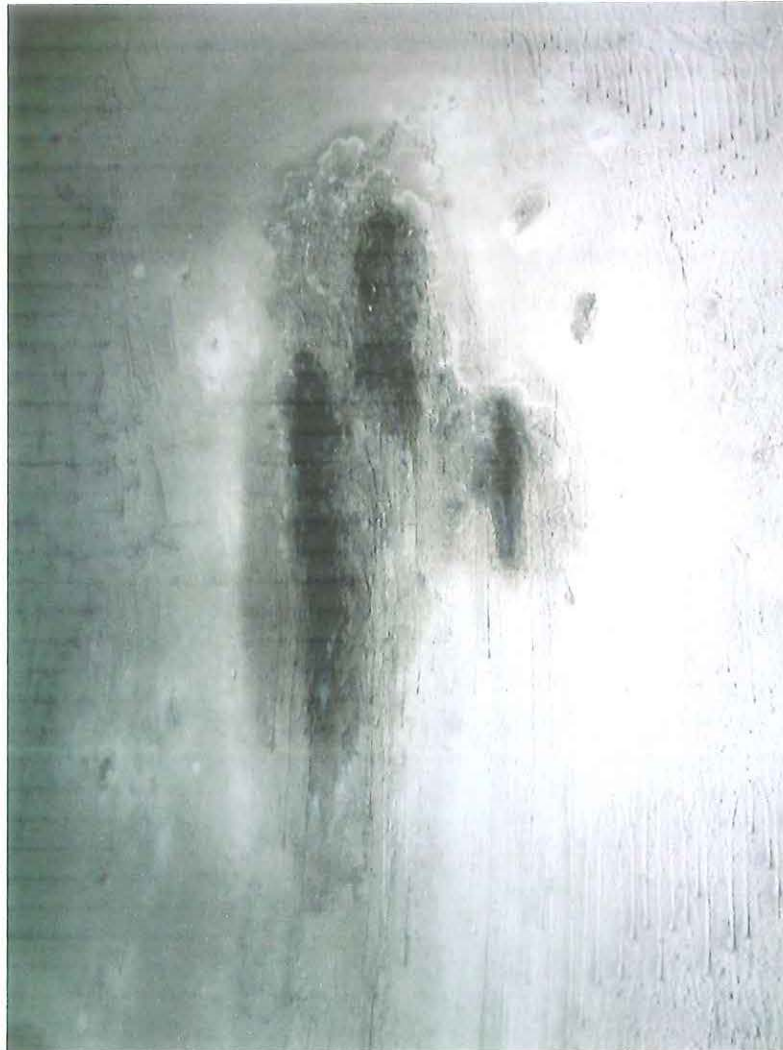
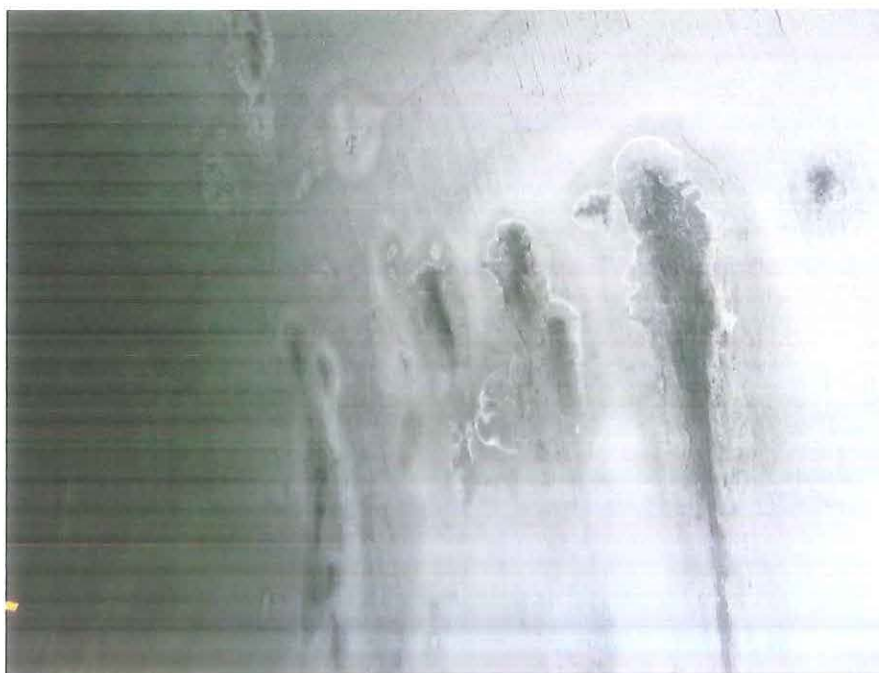
La superficie della galleria è interessata da continuo afflusso di acqua, rilevabile anche ad un semplice passaggio della mano sul rivestimento. Le zone risultate bagnate interessano non solo le aree in prossimità della banchina, in corrispondenza dei barbacani, ma anche ampie porzioni di tutta la volta, con maggiore frequenza sul lato della corsia di marcia. Le percolazioni risultano ben visibili, definendo aree più scure in cui è individuabile la zona di concentrazione dell'affioramento e l'area interessata dall'acqua.

Fig. 4.26 – Aree interessate da infiltrazione di acqua in galleria Nord

Tra le cause della non sicura apprezzabilità del processo, vi è la presenza di abbondante acqua di infiltrazione affiorante sulle pareti con evidenti percolazioni. Come documentato, la pressoché costante imbibizione di ampie aree delle pareti si ripercuote sulle condizioni di esercizio del materiale. In queste situazioni, il materiale non riesce a raggiungere efficienze significative.

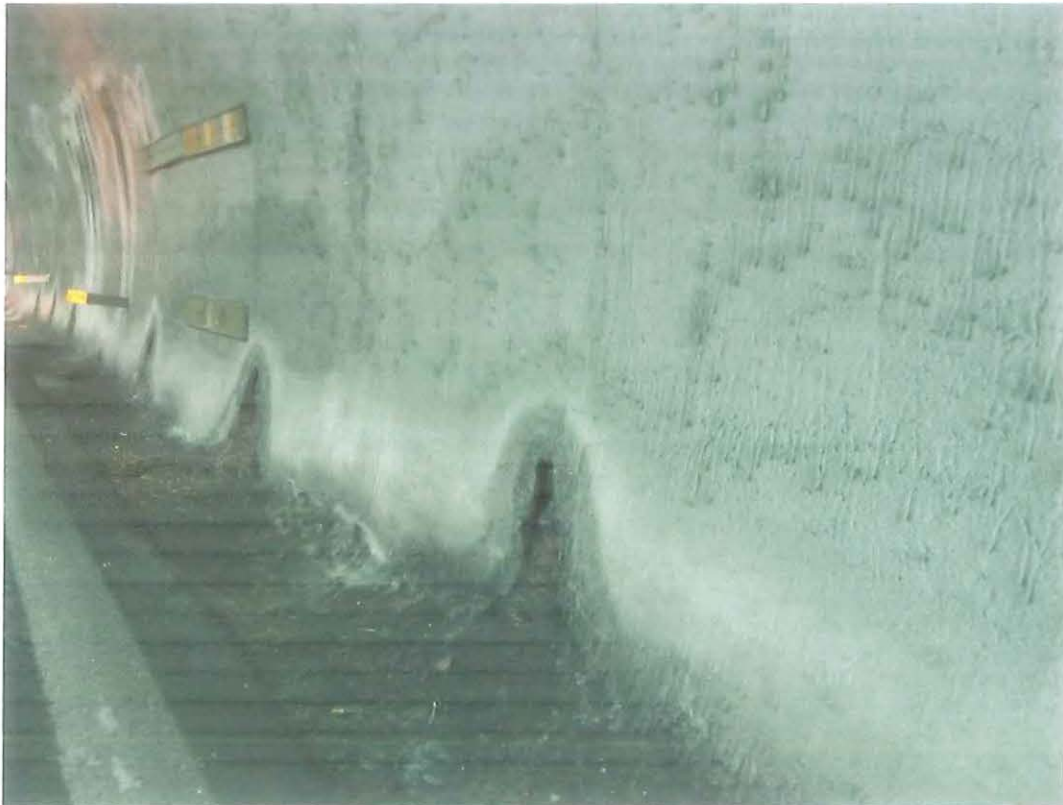
Fig. 4.27 – Galleria Nord, percolazioni dai barbacani, lato corsia di marcia

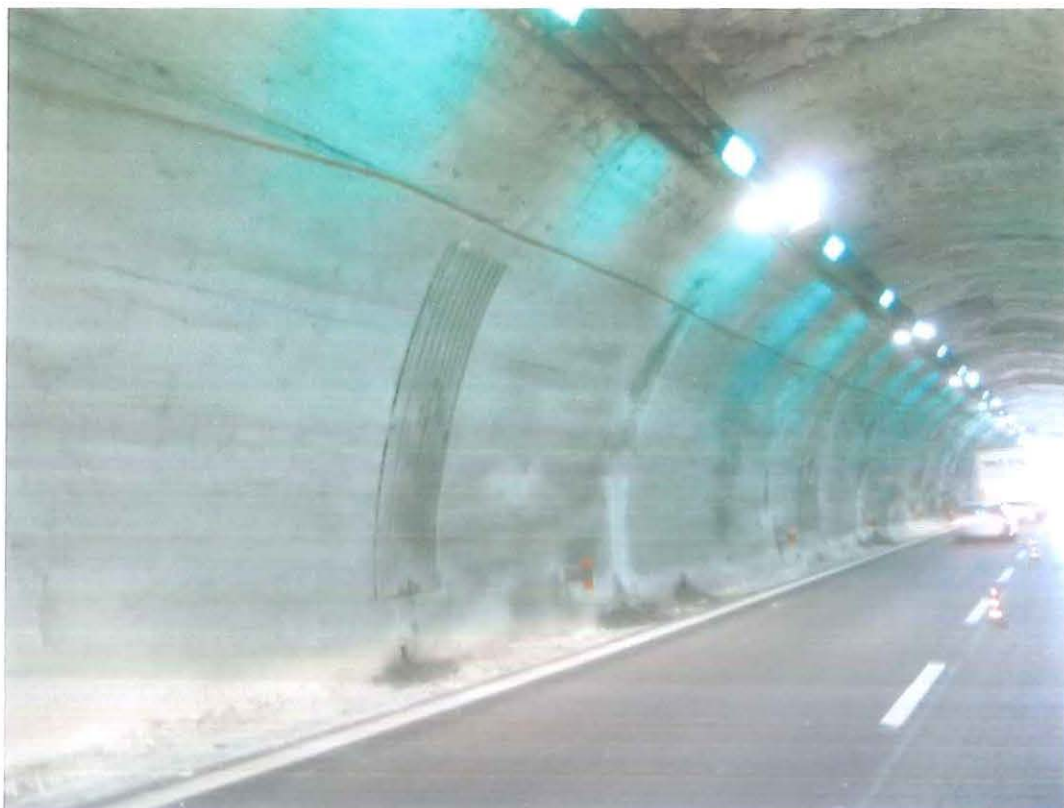
Fig. 4.28 – Galleria Nord, lato corsia di sorpasso

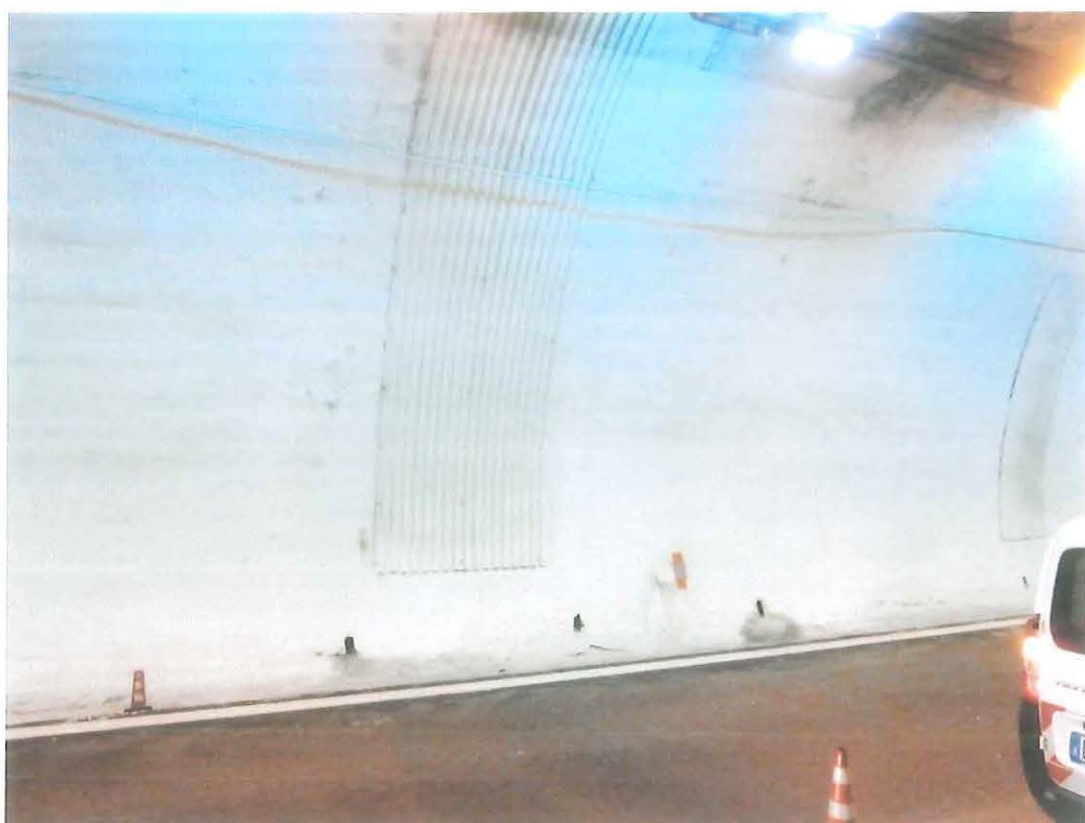
Fig. 4.31 – Campionamento 7 agosto 2012. Superfici lato corsia di sorpasso

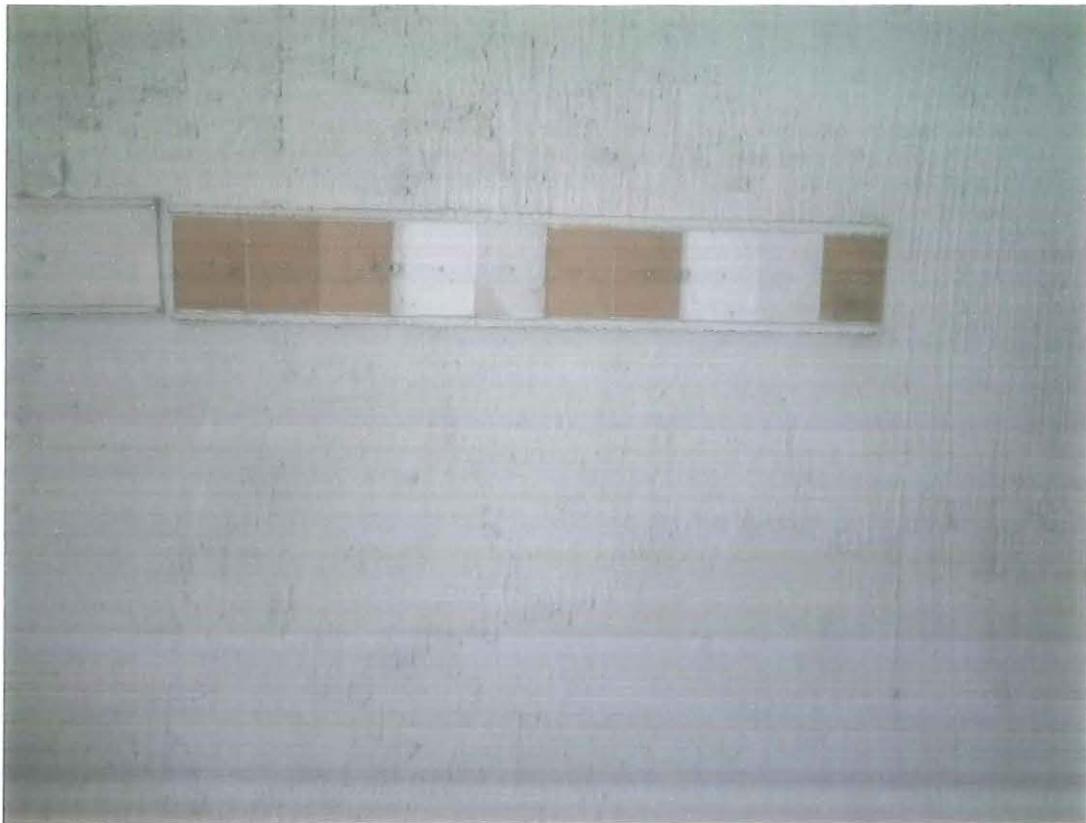
Fig. 4.36 – Campionamento 10 novembre 2012. Pannello di supporto ai campioni
