**AUTOSTRADA A4: TORINO ó VENEZIA
POTENZIAMENTO ALLA 4^ CORSIA DINAMICA
DEL TRATTO AUTOSTRADALE COMPRESO TRA
SVINCOLO DI VIALE CERTOSA E
SVINCOLO DI SESTO SAN GIOVANNI**

**VERIFICHE DI OTTEMPERANZA
ALLE PRESCRIZIONI A8, A9, A10, A11
DEL DECRETO VIA N. DVA_DEC-2012-0000336
DEL 03.07.2012**

Cod elaborato GEN 1001

FEBBRAIO 2019

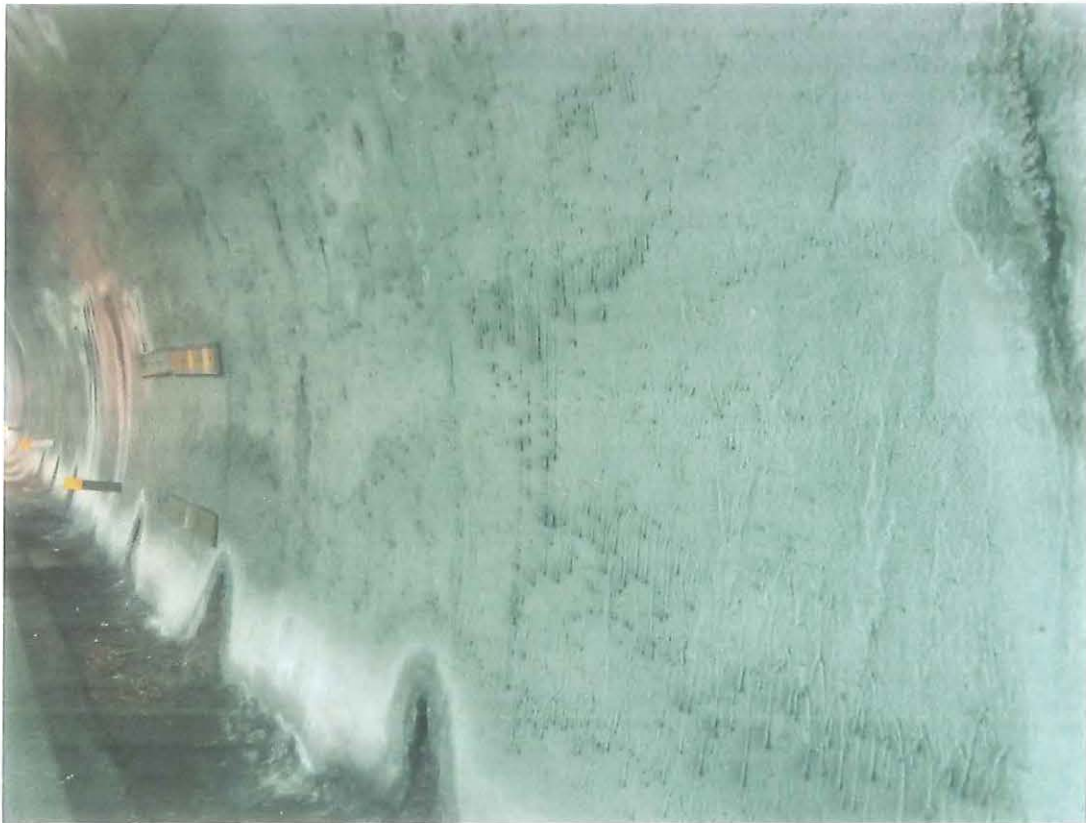
Fig. 4.37 – Campionamento 20 giugno 2013. Parete lato corsia di marcia

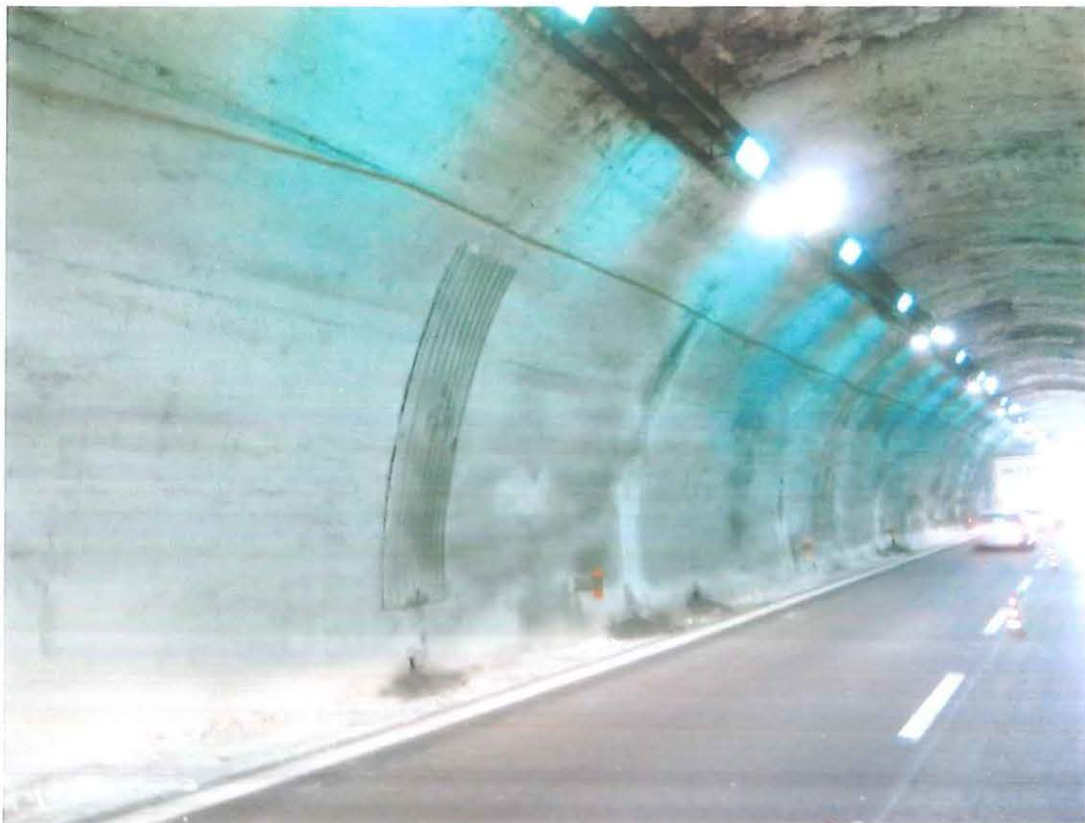
Fig. 4.38 – Campionamento 20 giugno 2013. Parete lato corsia di sorpasso

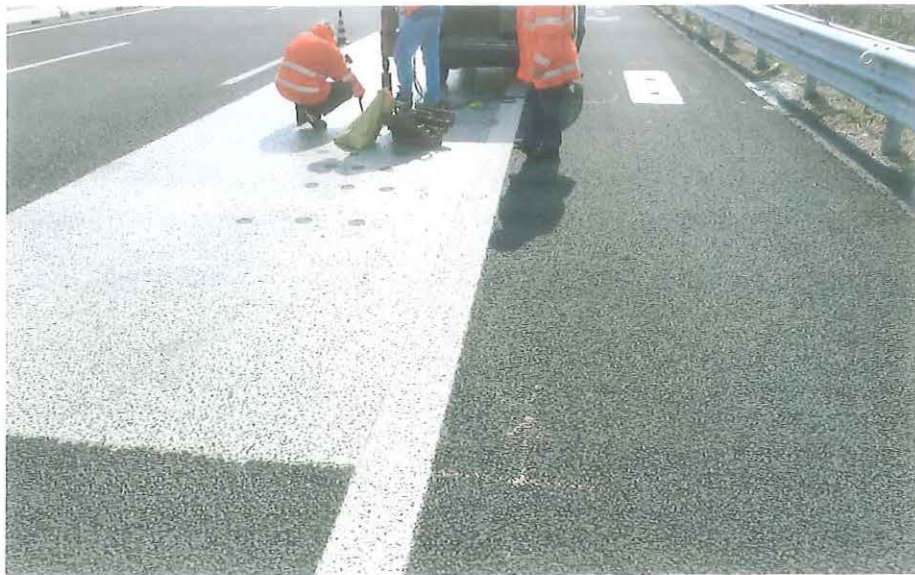
Fig. 5.2 – Una delle aree trattate con prodotti fotocatalitici

Le malte cementizie sono costituite da sabbia, cemento, additivi fluidificanti e antiritiro, eventualmente da fibre e/o polimeri e naturalmente da biossido di titanio. Il prodotto è generalmente premiscelato e necessita della sola aggiunta di acqua. La posa in opera avviene mediante colamento della malta fluida all'interno dei vuoti presenti sul manto di usura stradale (Fig. 5.2). Per questo è sempre necessario che il tappeto sia costituito da

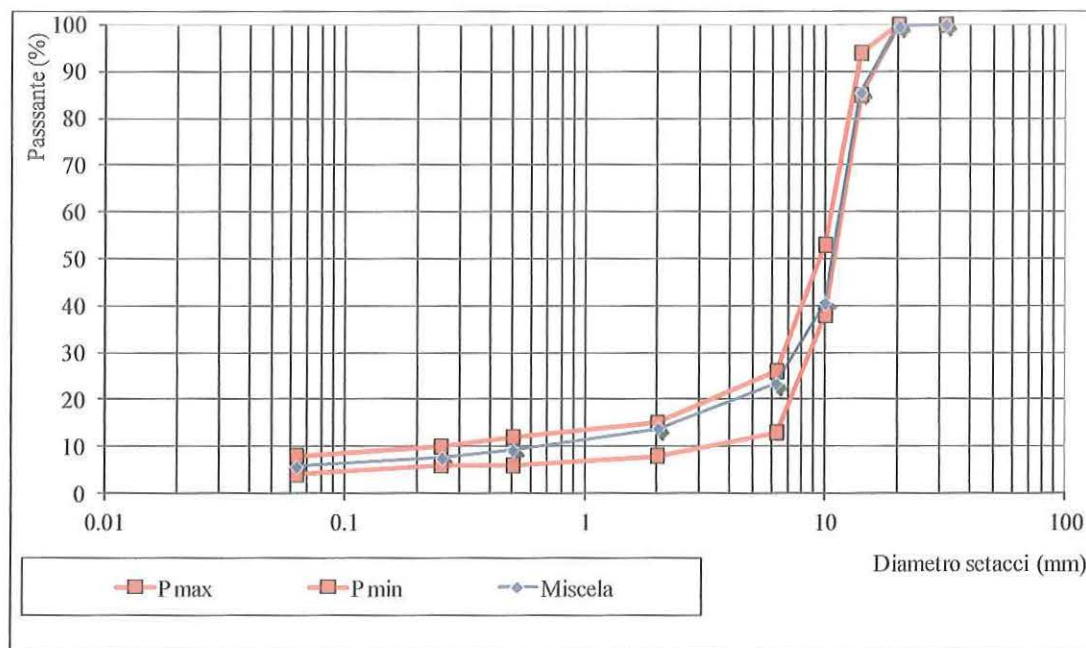
Graf. 5.1 – Curva granulometrica e fuso di riferimento del tappeto drenante steso nella zona del campo prove

La curva granulometrica degli aggregati è riportata, insieme al fuso previsto dal Capitolato Speciale di Appalto di Autostrade per l'Italia, nella fig. 5.2.

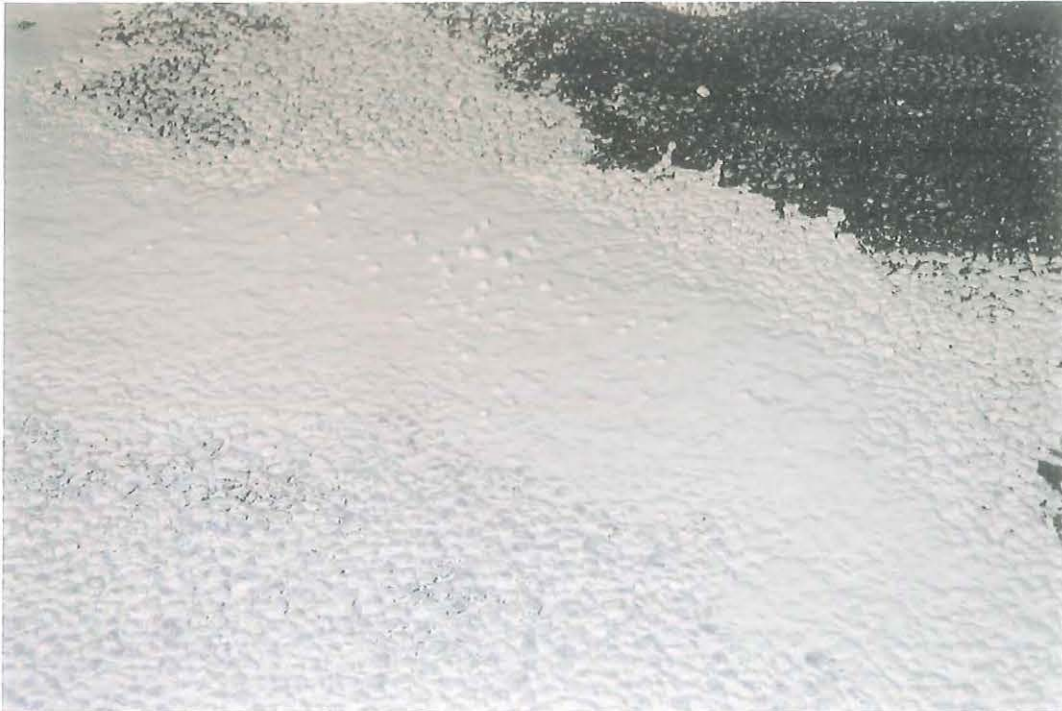
un conglomerato poroso tipo il drenante. Poiché l'azione di fotocatalisi è sviluppata solo dalla superficie della malta a contatto con l'aria (quella superficiale presente tra i granuli degli aggregati), non è necessario che l'intasamento venga realizzato in tutto lo spessore del tappeto di usura. La penetrazione della malta può essere limitata a circa 1,5 cm in modo da garantire l'ancoraggio al conglomerato bituminoso e ridurre il consumo, con evidente risparmio economico.

Per l'intasamento parziale (1,5 – 2,0 cm di penetrazione della malta) è necessario circa 1,0 kg/m² di prodotto in polvere premiscelato.

Fig. 5.3 – Intasamento del tappeto poroso con boiacca cementizia fotocatalitica

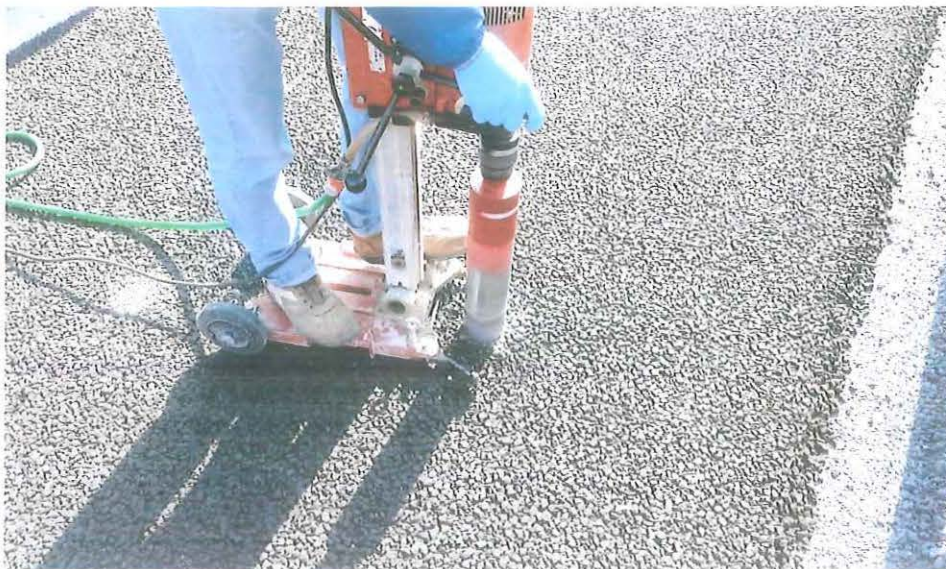
Fig. 5.4 – Prelievo di carote dal campo prove

Le carote sono state estratte in sei date diverse, nell'arco di circa 18 mesi, ad intervalli crescenti a partire dal giorno della posa in opera, come risulta dalla tabella 5.3.

Il primo passo fondamentale, nell'ambito di questo tipo di sperimentazione, è stato quello di mettere a punto le modalità di monitoraggio del campo prove e di analisi dei dati raccolti. Come descritto per le applicazioni sulle pareti della galleria, ci si è attenuti ad un criterio di doppia analisi: da una parte la verifica dell'attività fotocatalitica del rivestimento, dall'altra la valutazione per immagini (individuazione delle "aree bianche"). La strategia è consistita nel prelievo di campioni (carote) in momenti diversi, al fine di misurare la capacità di assorbimento dei materiali e la sua evoluzione nel tempo (Fig. 5.3).

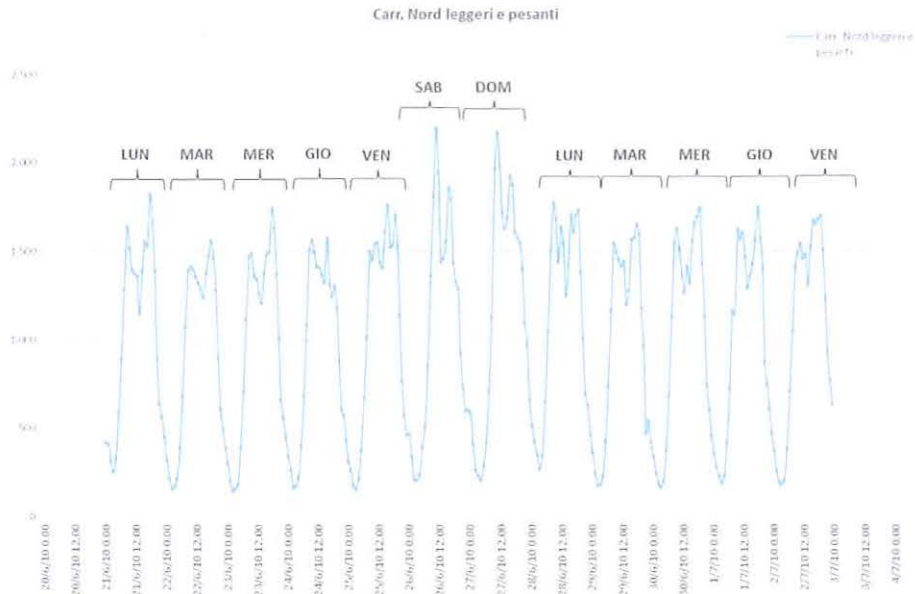
Nell'intero periodo (18 mesi) sono stati registrati circa 10 milioni di passaggi, con un transito giornaliero di circa 19'300 veicoli. Confrontando i numeri dei passaggi di ognuno dei periodi presi in considerazione, ovvero degli intervalli tra un campionamento e l'altro, nella tratta interessata si osserva un flusso omogeneo che consente di affermare che l'usura dovuta al rotolamento degli pneumatici sia stata pressoché costante nel tempo di esposizione trascorso.

Graf. 5.2 – Dati di traffico, veicoli transitanti per l'individuazione del traffico tipo di una settimana

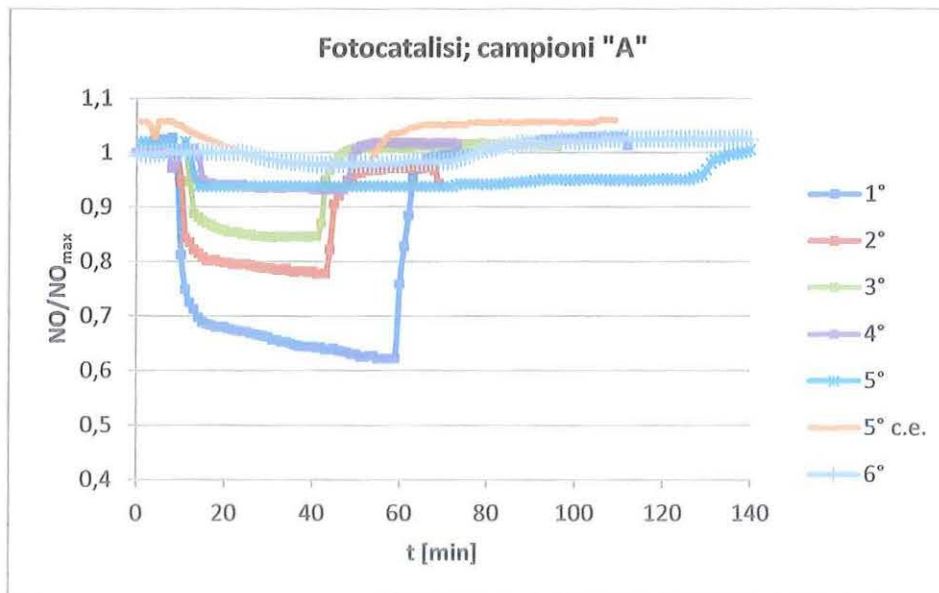
Per maggior chiarezza espositiva si riportano le curve, sovrapposte in serie temporale, che indicano i rendimenti ottenuti. Ogni curva è relativa ad una carota rappresentativa del singolo campionamento. Con chiara immediatezza è rilevabile il decadimento dell'efficienza fotocatalitica di questo tipo di applicazioni ad ogni intervallo temporale di campionamento.

Graf. 5.3 - Andamento NO - Valori normalizzati rispetto al valore massimo

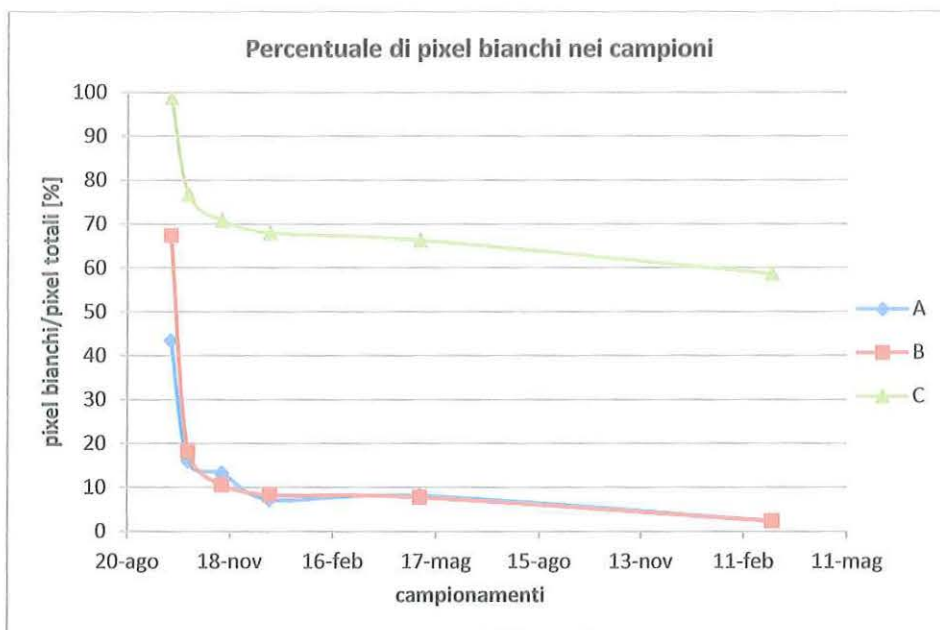
Le percentuali di aree bianche, quindi il numero di pixel bianchi, al variare del tempo di esposizione sono riportate nel grafico 5.9.

Graf. 5.9 – Sovrapposizione della percentuale di pixel bianchi nei campioni A, B, C

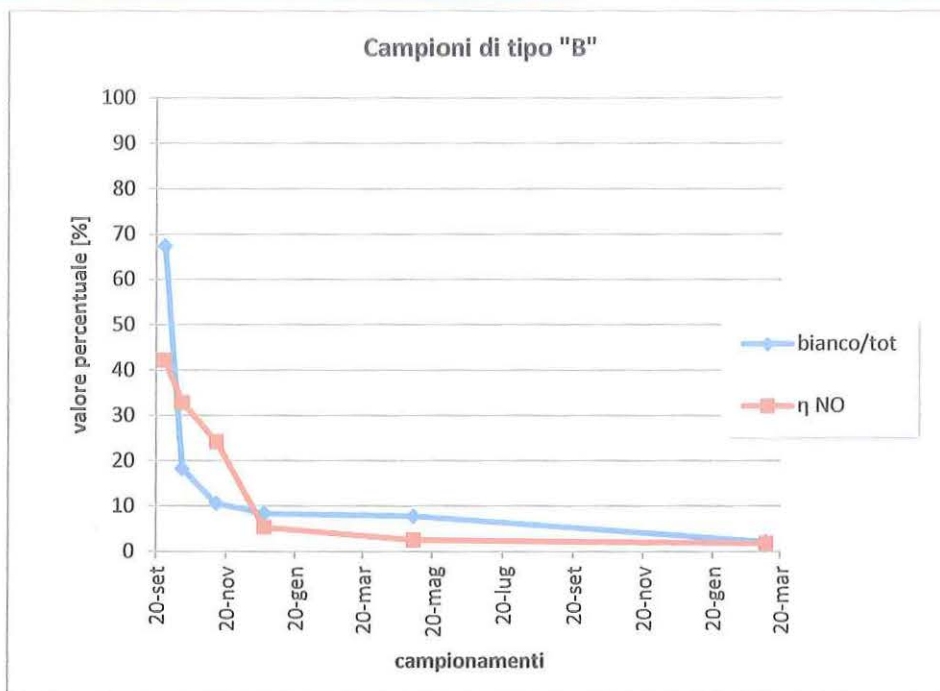
Graf. 5.11 – Sovrapposizione curva aree di bianco ed efficienza di rimozione di NO

La riduzione visiva di pigmenti bianchi appare sovrapponibile pressoché perfettamente al decadimento dell'efficienza in laboratorio per i due prodotti in emulsione (Graf. 5.10 e 5.11). Una particolarità si è verificata solo nella terza carota di tipo "B" dove a fronte rapido degrado dell'indice di bianco, si osserva un rendimento ancora persistente.

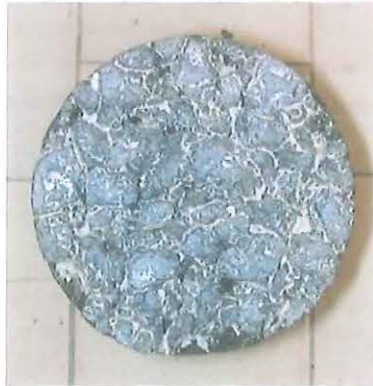
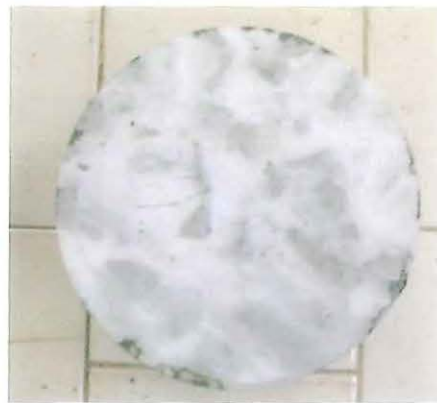
Qui di seguito sono proposte le immagini delle superfici delle carote, una per ogni tipologia di materiale applicato, per ciascuno dei campionamenti effettuati.

Fig. 5.5 – Immagini dei campioni B, A, C. Campionamento tempo "zero"

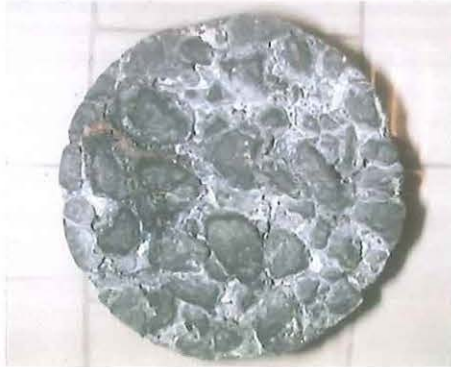
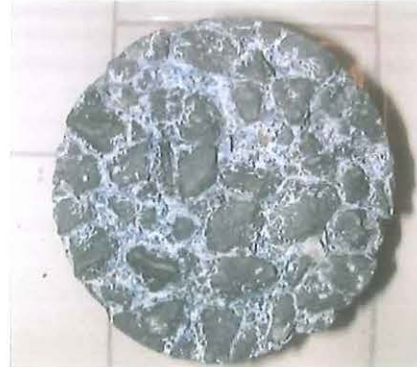
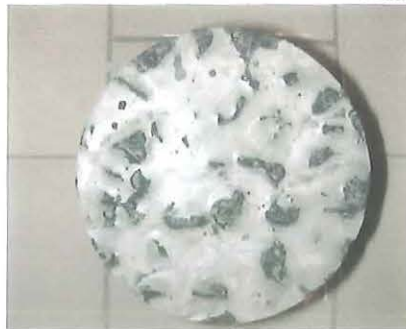
Fig. 5.6 – Immagini dei campioni A, B, C. Campionamento a 17 giorni

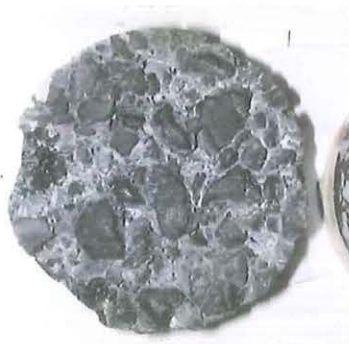
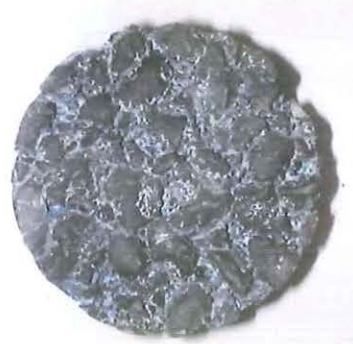
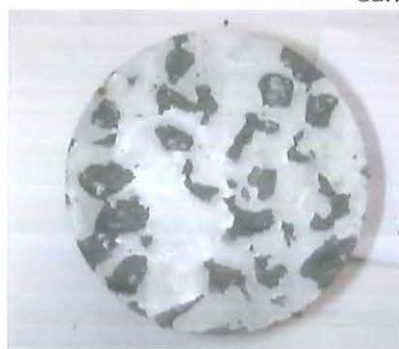
Fig. 5.7 – Immagini dei campioni A, B, C. Campionamento a 46 giorni

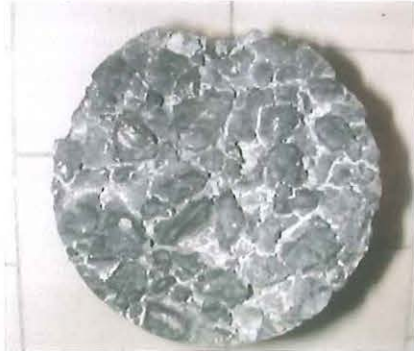
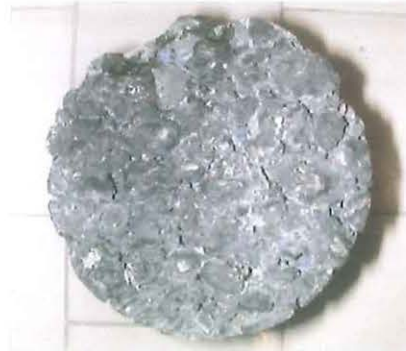
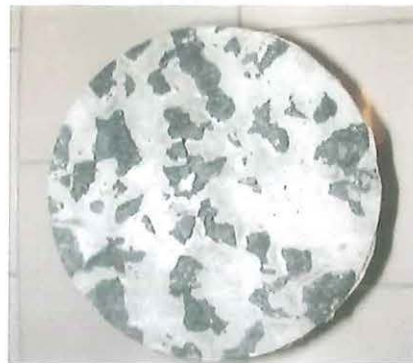
Fig. 5.8 – Immagini dei campioni A, B, C. Campionamento a 88 giorni

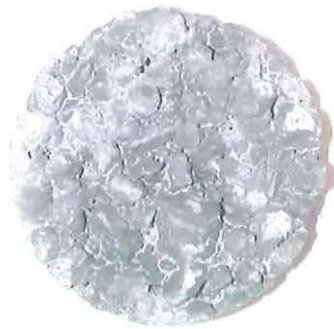
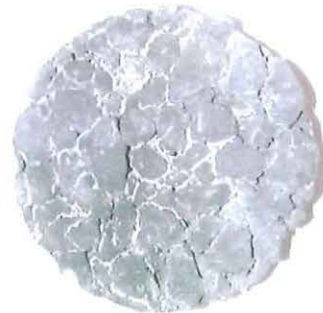
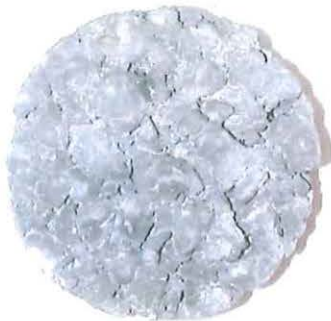
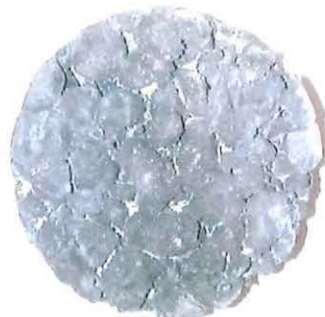
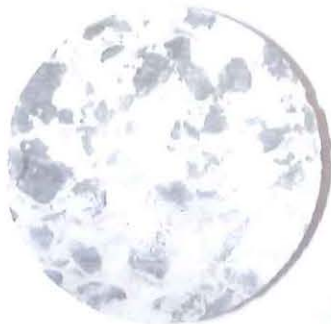
Fig. 5.9 – Immagini dei campioni A, B, C. Campionamento a 219 giorni

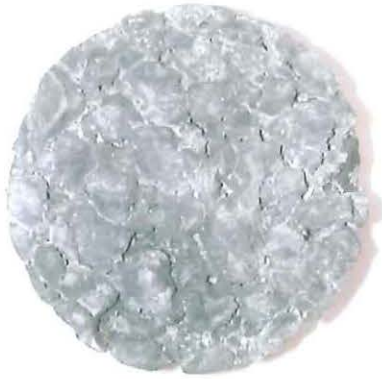
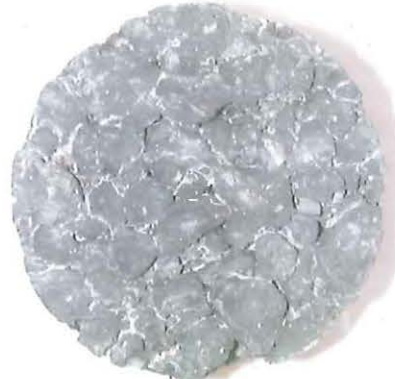
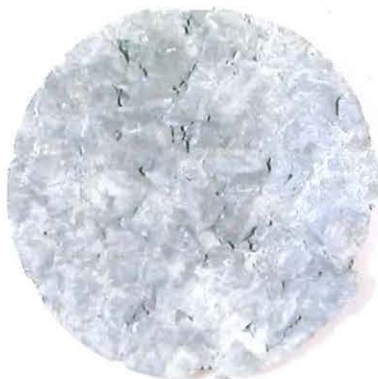
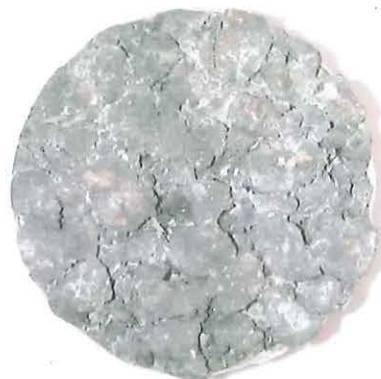
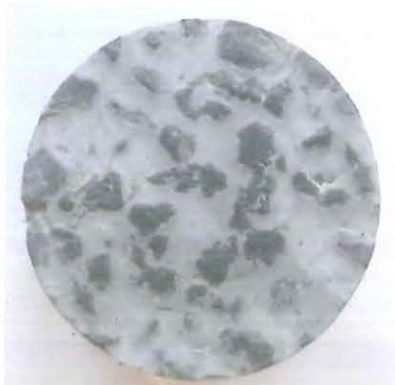
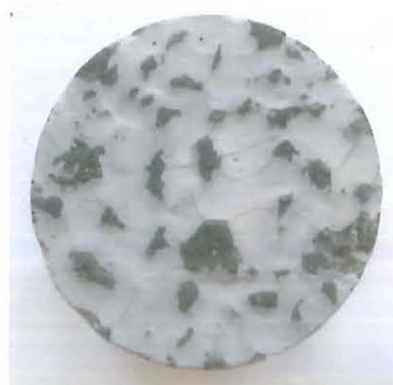
Fig. 5.10 - Immagini dei campioni A, B, C. prelevati dopo 528 giorni
