AUSBAU EISENBAHNACHSE MÜNCHEN-VERONA BRENNER BASISTUNNEL

Baulos H81 Bahnhof Franzenfeste

Sub-Baulos	Sublotto
NEUE ZUFAHRTSSTRASSE RIOL	NUOVA VIABILITA' DI ACCESSO RIOL
Dokumentenart	Tipo Documento
T-ABBRUCHARBEITEN	T-DEMOLIZIONI
Titel	Titolo
Technischer Bericht und Beschreibung der Abbrucharbeiten	Relazione tecnica descrittiva sulle demolizioni

Dokumenteninhalt: Technischer Bericht und Beschreibung der Abbrucharbeiten

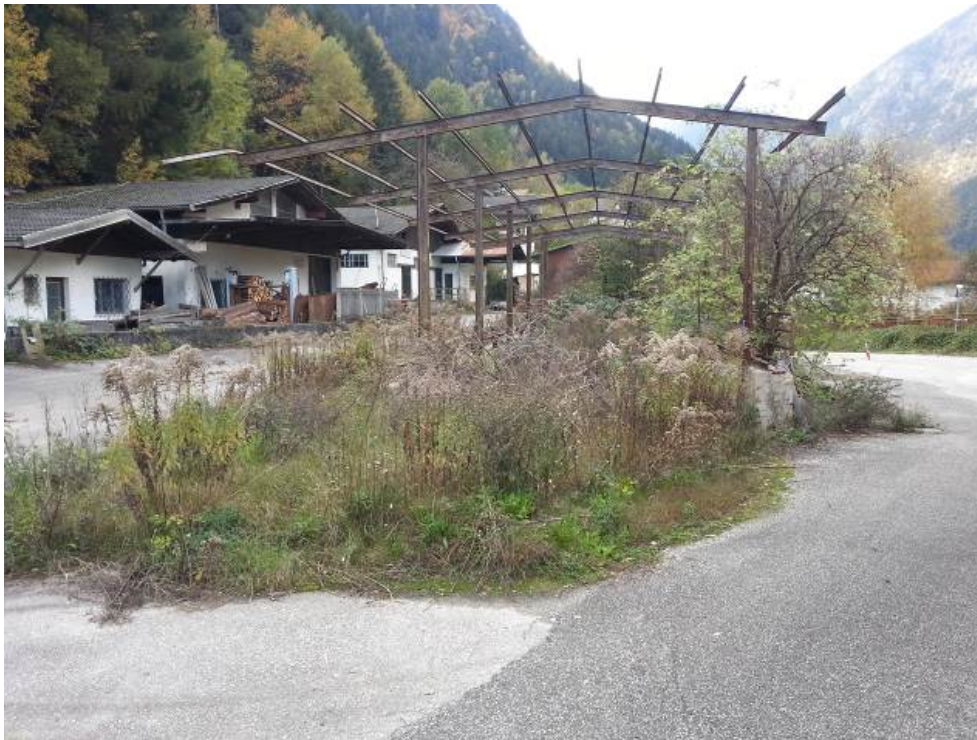
Der Bau der Straßenstrecke sieht die Stilllegung der ehemaligen Verladestelle der Eisenbahn in Franzensfeste und den Abriss einiger Gebäude vor. Das Objekt B befindet sich auf Bp. 62 der Kg. Franzensfeste. Es besteht aus zwei Elementen: dem Stahlskelett einer wand- und dachlosen Halle mit Boden aus geglättetem Beton, nicht sichtbarem Fundament und Metallumzäunung, sowie einer Fläche mit Metallumzäunung und Bodenbelag aus geglättetem Beton.

Stahlskelett von Objekt B.

La realizzazione del tracciato stradale prevede la dismissione dell'ex scalo ferroviario di Fortezza e la demolizione di alcuni edifici esistenti. Il manufatto B si trova sulla p.ed. 62 del C.C. di Fortezza. E' rappresentata da due entità: uno scheletro in acciaio di un capannone privo di pareti e tetto con pavimentazione in calcestruzzo liscio, fondazioni non visibili e dotato di una recinzione in metallo e un'area con recinzione metallica e pavimentazione in calcestruzzo liscio.

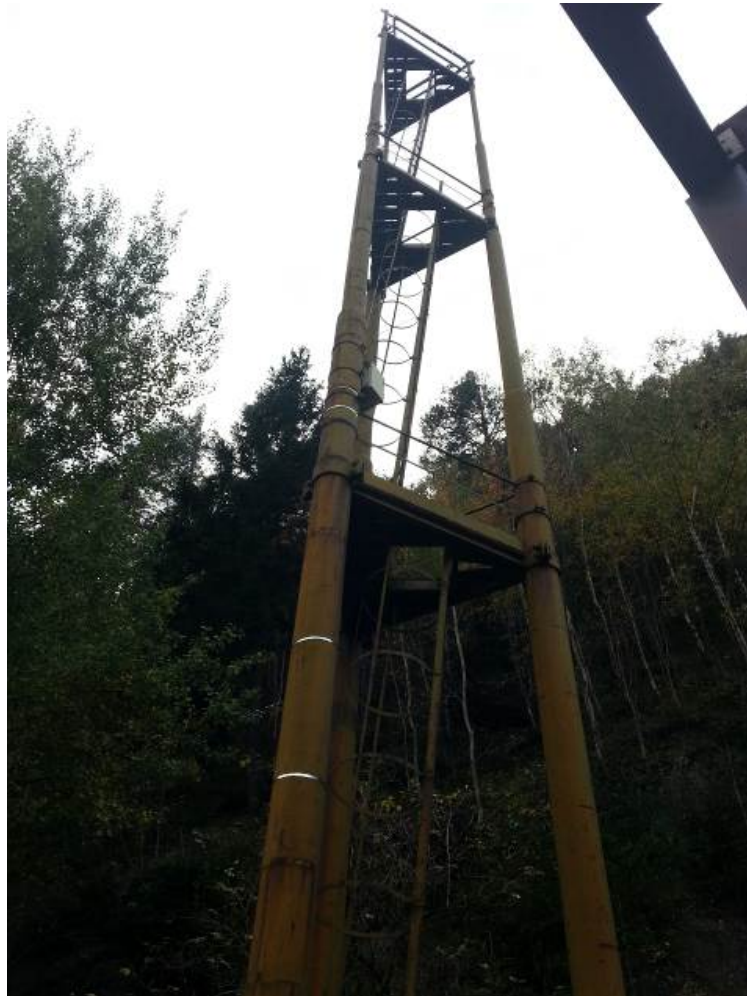
Il manufatto F, giacente anch'esso sulla p.ed. 29 del C.C. di Fortezza, è l'ultimo edificio del complesso che consta di tre edifici giacenti sulla p.ed. 29. Si tratta dello scheletro in metallo di un capannone privo di pareti e tetto, pavimentazione in calcestruzzo liscio, fondazioni non visibili. Per tutta la lunghezza del fabbricato sul lato ovest vi è una mangiatoia realizzata in cls. Al di sotto del capannone sono stati depositati contenitori contenenti cassette catalogatrici di carteggi eseguiti in precedenza. Queste andranno allocate in locali indicati dalla Committenza. Vi sono inoltre depositati legname 80% con rifiuti misti 20%. Sul lato sud c'è una torre completamente in acciaio non accatastata realizzata con tre pali e tre piattaforme triangolari.

Turm auf der Südseite der aus einem Metallgerüst bestehenden Halle. / Torre posta sul lato sud del capannone in struttura metallica.
