Lavori urgenti di consolidamento e messa in sicurezza del molo commerciale nel porto di S. Marina Salina
CUP D72F16001220001

PROGETTO ESECUTIVO

Relazione Paesaggistica

R12

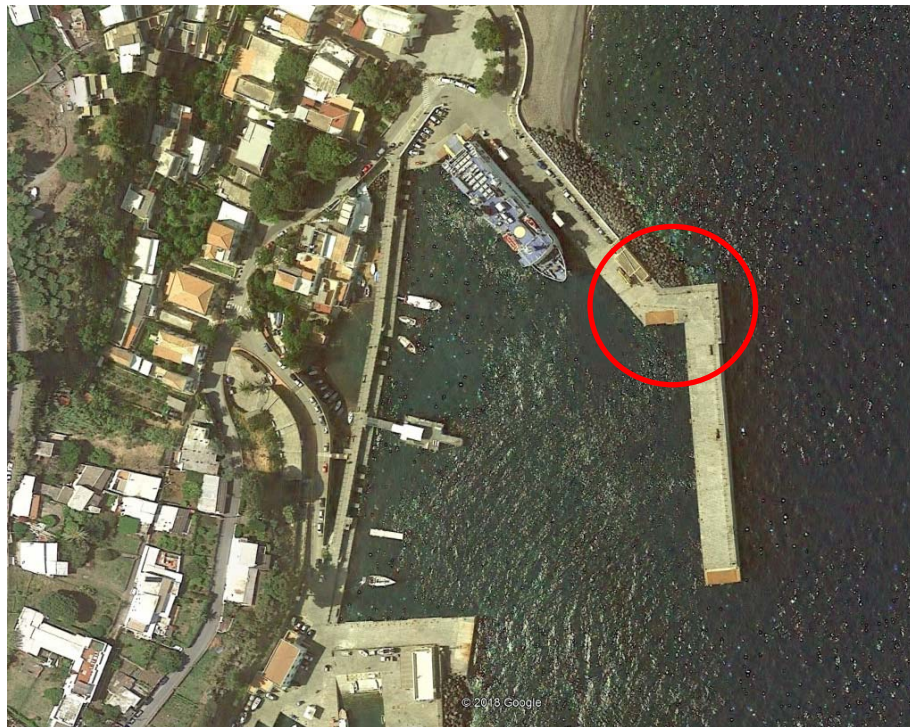
Figura 3 – Foto aerea del molo commerciale con indicazione dell'area di intervento

L'intervento in oggetto è localizzato in corrispondenza del molo foraneo del Porto di Santa Marina Salina ed in particolare in corrispondenza dell'approdo intermedio riportato nella Figura 2.

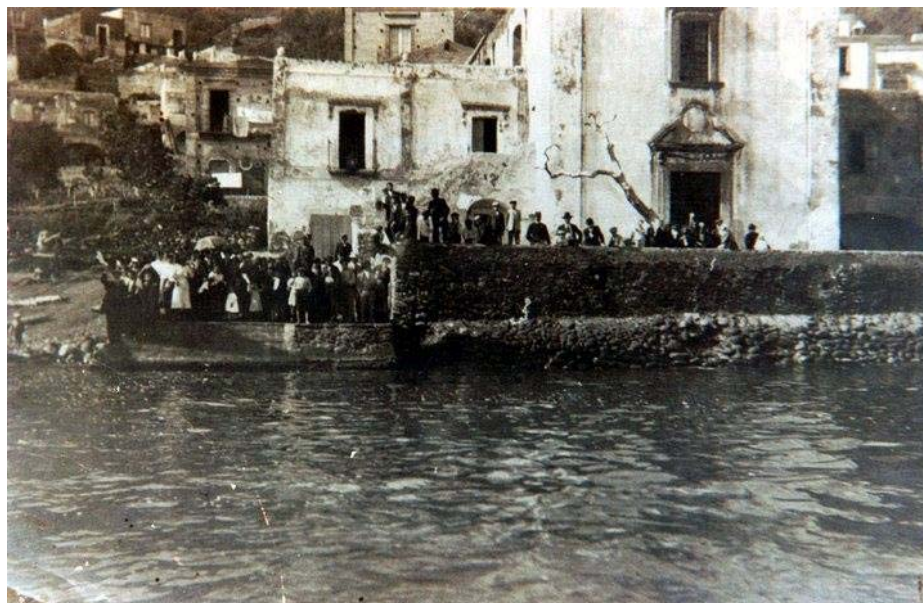
Figura 4 – Foto storica del molo esistente prima della costruzione della banchina portuale.

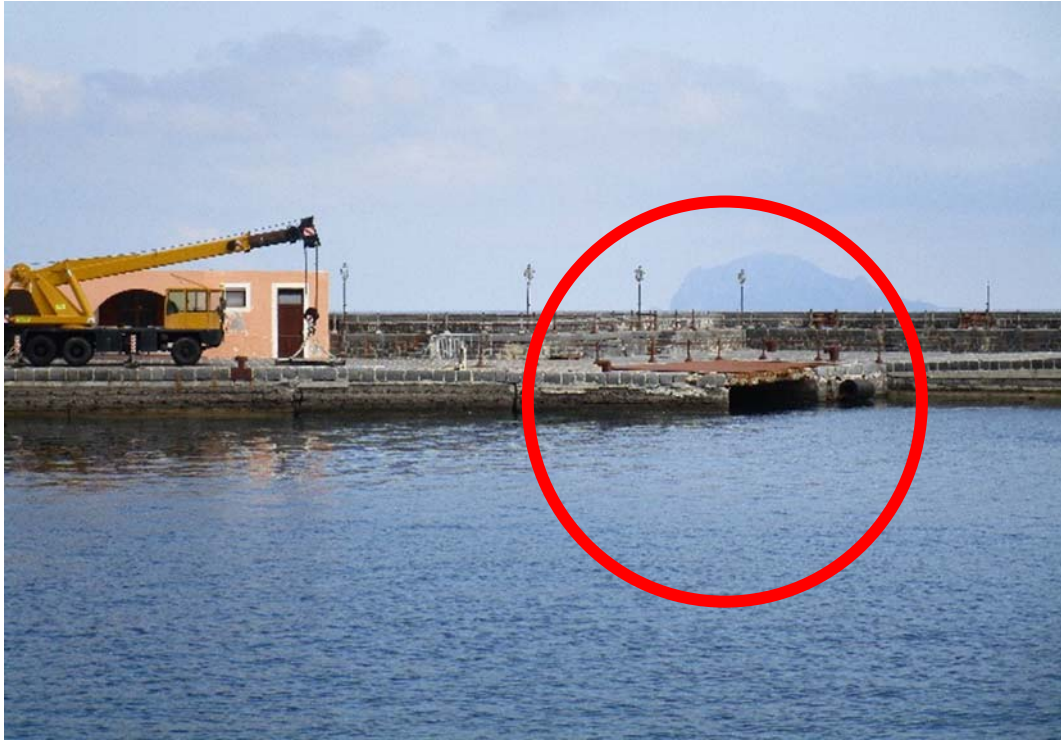
Figura 16 – Profilo della banchina da consolidare con presenza di scavernamento

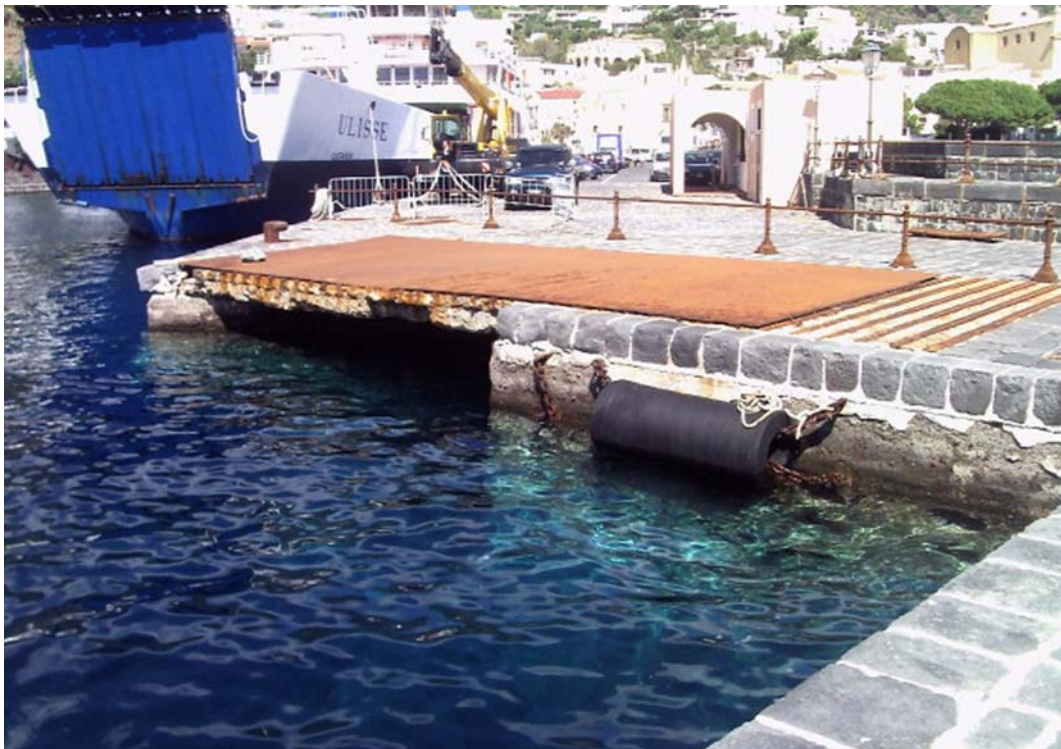
Figura 17 – Scivolo di banchina dissestato e acciaio corroso

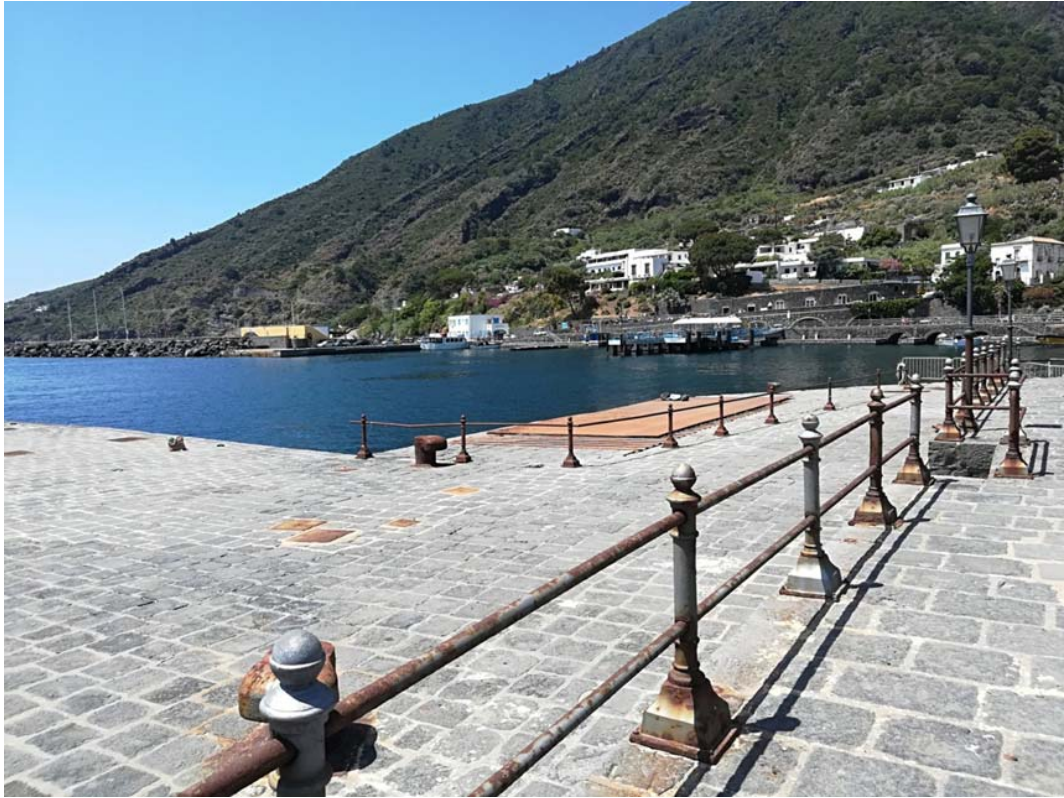
Figura 18 – Ringhiera in acciaio corrosivo

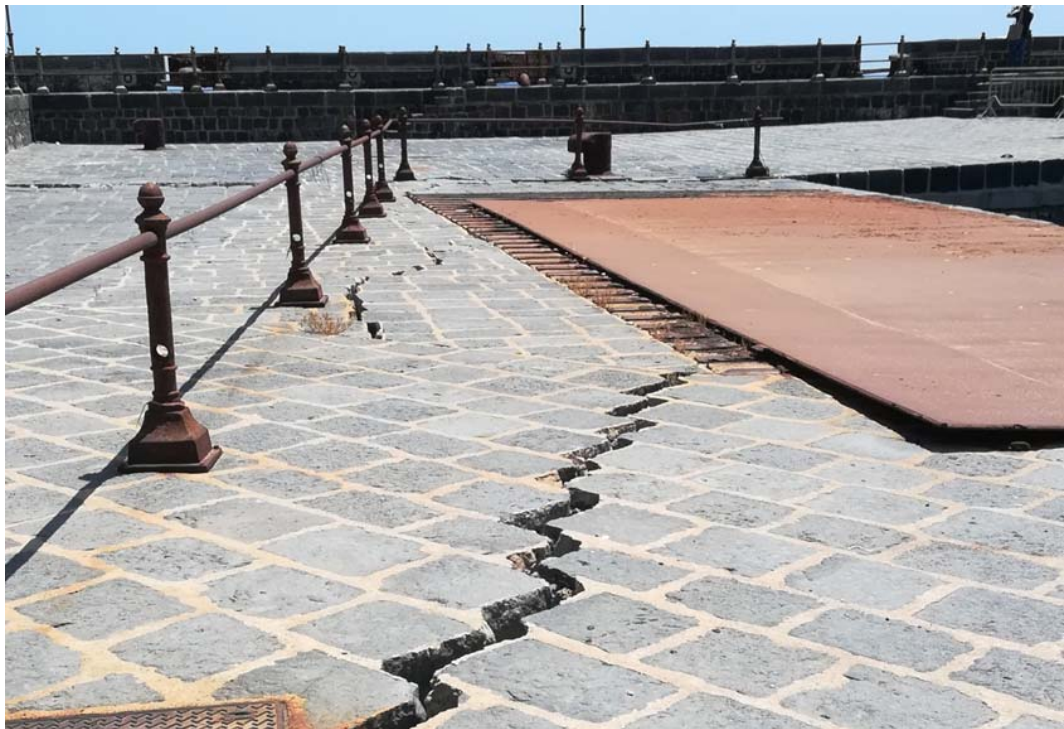
Figura 19 – Frattura della pavimentazione lavica esistente

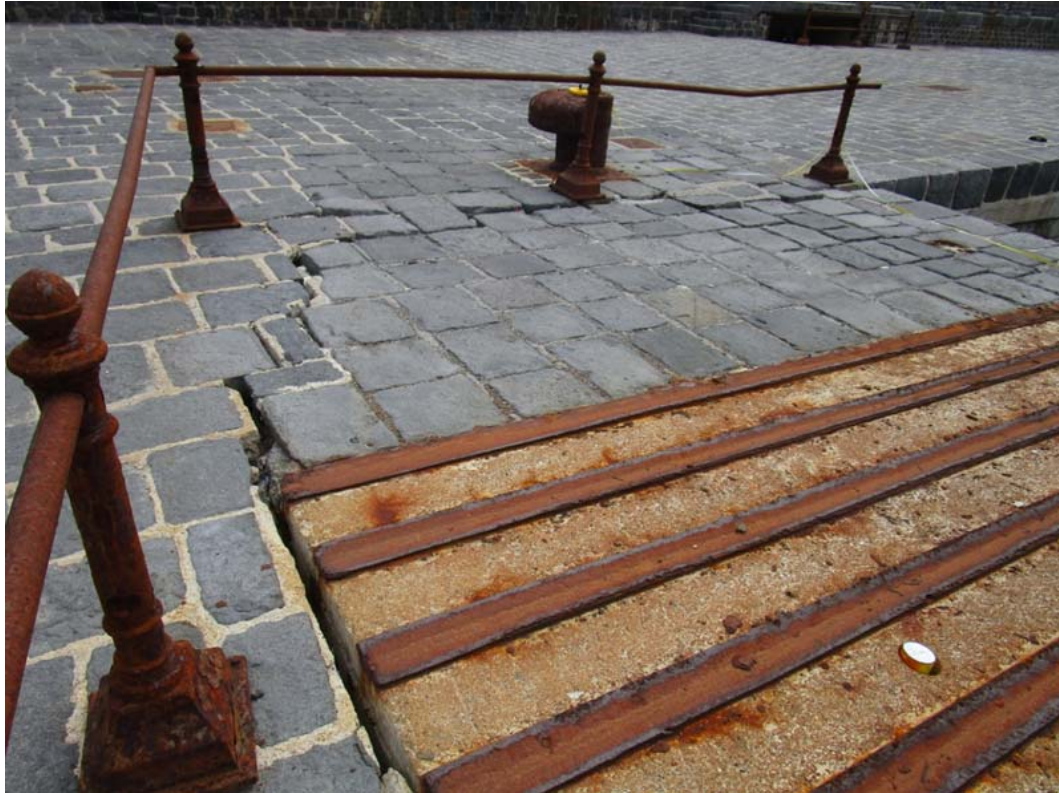
Figura 20 – Elementi di banchina in cattivo stato di conservazione

Il molo oggetto del consolidamento, dal punto di vista architettonico-paesaggistico, è costituito da una banchina pavimentata in pietra lavica con degli arredi in acciaio (ringhiere, scivolo della banchina, bitte) e parabordi cilindrici in gomma ancorati con delle catene. Le problematiche riscontrate, che danneggiano il valore paesaggistico del luogo, non sono solamente riconducibili al dissesto provocato dalle mareggiate che ha indotto una frattura della pavimentazione. Alcuni elementi in acciaio presenti sono corrosi e anche alcune parti del calcestruzzo presente in sito sono deteriorate. Anche i parabordi si presentano in cattivo stato di conservazione.
