**PROGETTO:** SSLNG Service - Adempimenti connessi al D.lgs. 105/15

**ATTIVITA':** Dichiarazione di Non Aggravio ai sensi dell'art. 18 e dell'Allegato D del D.lgs. 105/15

# **ALLEGATO 4**

## **Albero degli eventi**

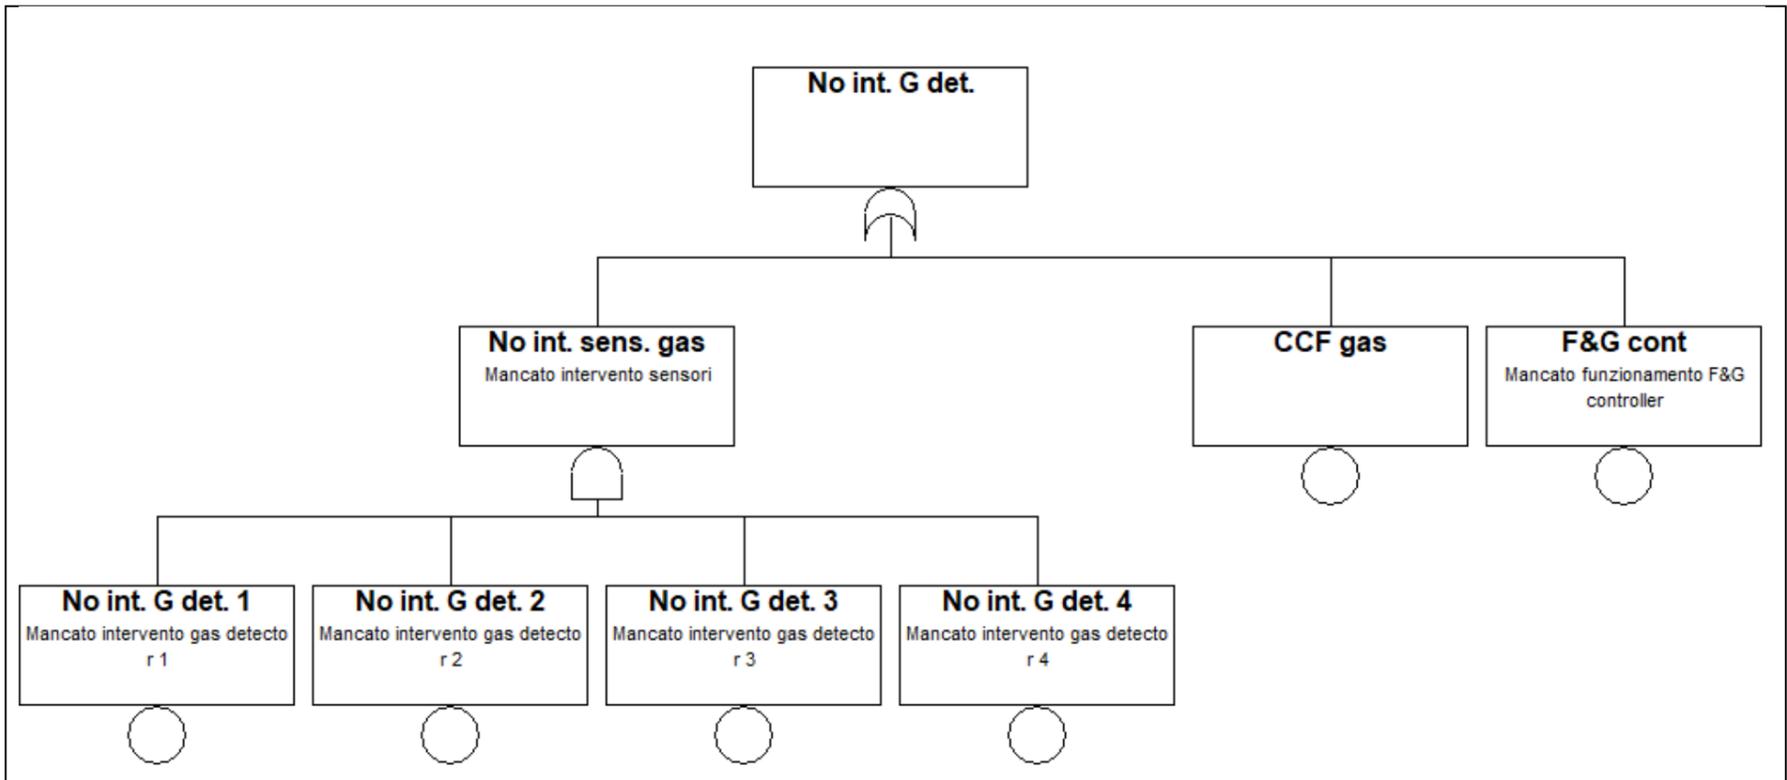
### Valutazione mancato intervento gas detectors

Nell'immagine seguente si riporta la struttura dell'albero dei guasti che è stato utilizzato per la valutazione della probabilità di "Mancato intervento dei Gas Detectors".

Sono stati utilizzati i seguenti dati:

| Gas detector | | |
| Rateo di guasto [ev/ora] | 1,12E-06 | OREDA 2015 tassonomia 4.1.2 pag. 378 |
| Rateo di riparazione [ev/ora] | 0,36 | |
| Intervallo di test [ore] | 4380 | |

| Fire & Gas Controller | | |
| Rateo di guasto [ev/ora] | 0,914E-06 | Safety Equipment Reliability Handbook – Vol.2 Exida 2007 |
| Rateo di riparazione [ev/ora] | 0,167 | |
| Intervallo di test [ore] | 4380 | |

Per tenere conto delle cause comuni di guasto è stato utilizzato un fattore  $\beta$  pari al 5%.

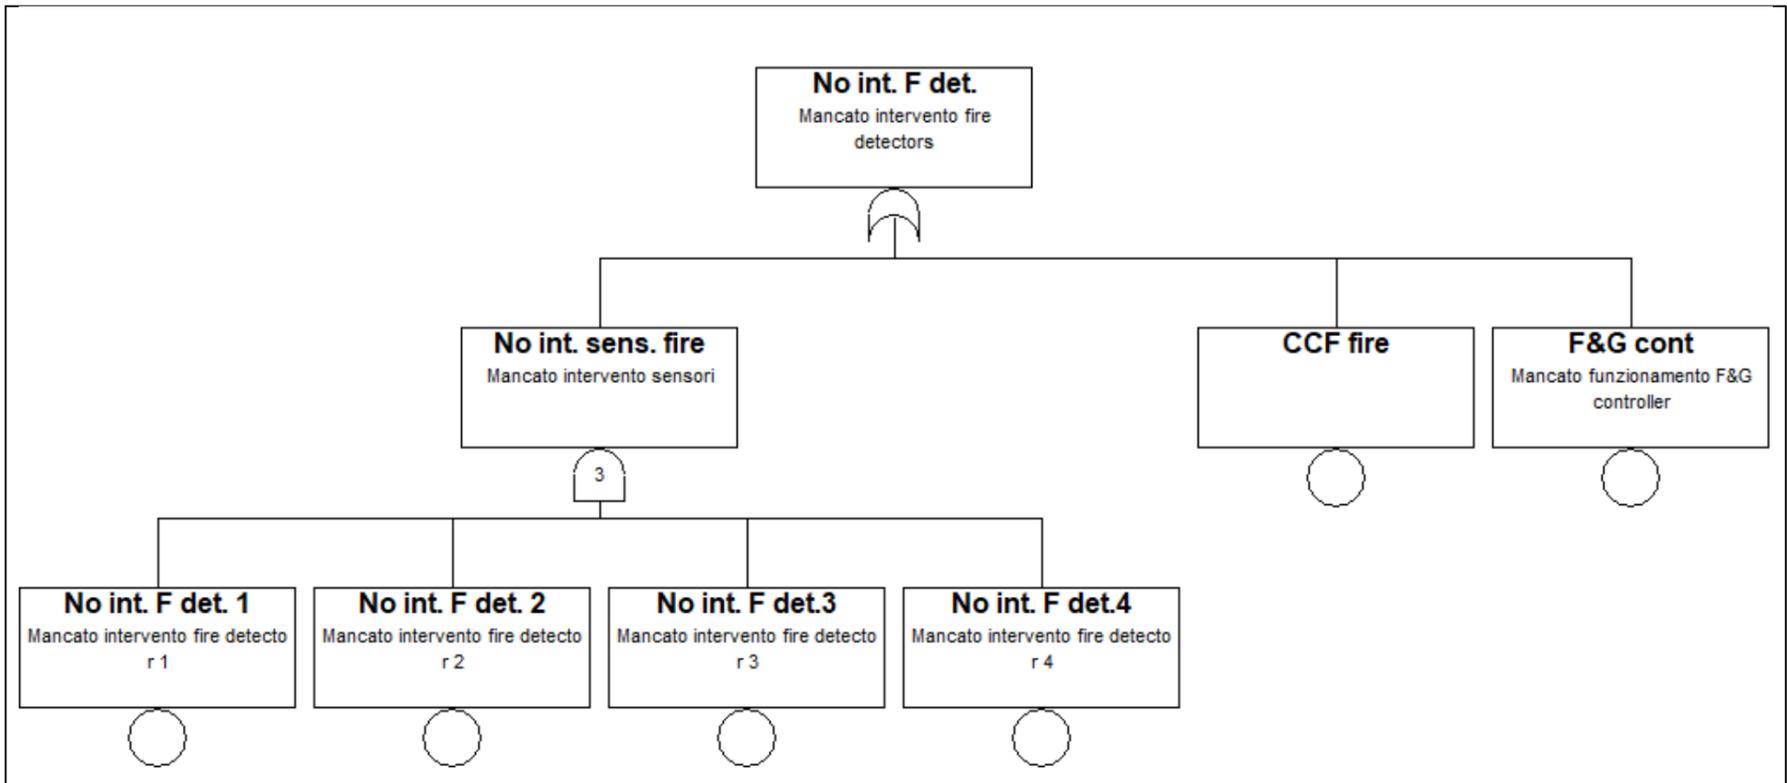
### Valutazione mancato intervento fire detectors

Nell'immagine seguente si riporta la struttura dell'albero dei guasti che è stato utilizzato per la valutazione della probabilità di "Mancato intervento dei Fire Detectors".

Sono stati utilizzati i seguenti dati:

| Fire detector | | |
| Rateo di guasto [ev/ora] | 6,48E-06 | OREDA 2015 tassonomia 4.1.1 pag. 375 |
| Rateo di riparazione [ev/ora] | 2,5 | |
| Intervallo di test [ore] | 4380 | |

| Fire & Gas Controller | | |
| Rateo di guasto [ev/ora] | 0,914E-06 | Safety Equipment Reliability Handbook – Vol.2 Exida 2007 |
| Rateo di riparazione [ev/ora] | 0,167 | |
| Intervallo di test [ore] | 4380 | |

Per tenere conto delle cause comuni di guasto è stato utilizzato un fattore  $\beta$  pari al 5%.

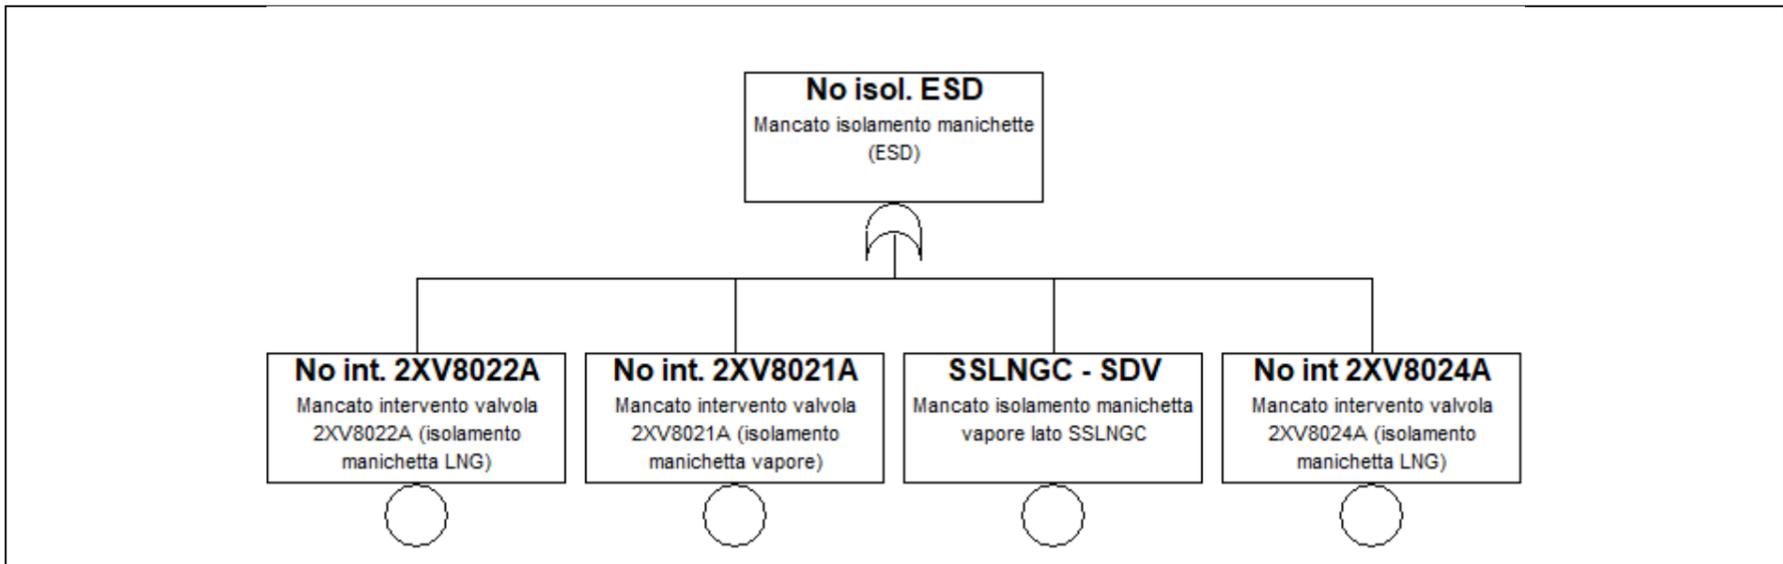
### Valutazione mancato isolamento linee (ESD)

Nell'immagine seguente si riporta la struttura dell'albero dei guasti che è stato utilizzato per la valutazione della probabilità di "Mancato isolamento linee - ESD".

Sono stati utilizzati i seguenti dati:

| ESD Valve | | |
| Rateo di guasto [ev/ora] | 0,65E-06 | OREDA 2015 tassonomia 4.4.5 pag. 449 |
| Rateo di riparazione [ev/ora] | 6,7E-02 | |
| Intervallo di test [ore] | 4380 | |

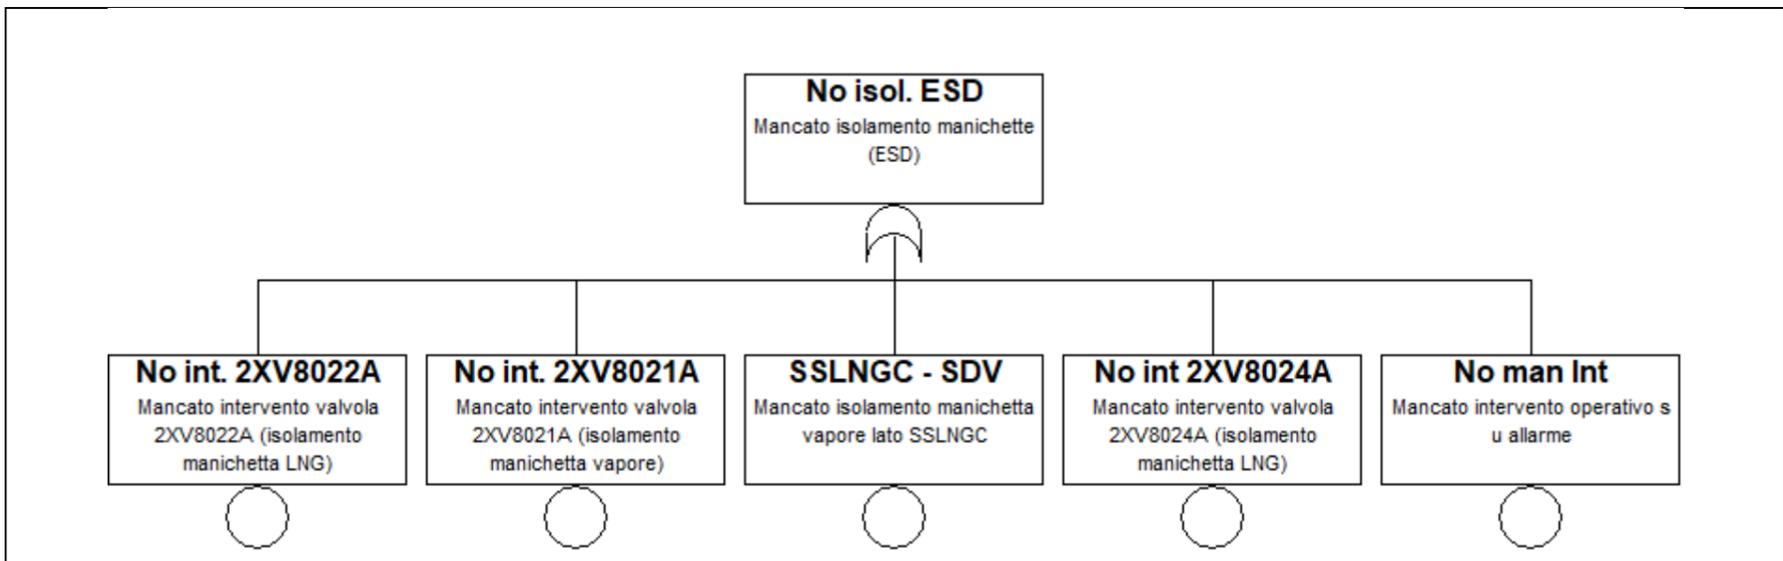
Nel caso di allarme da "Fire Detectors" si considera che l'operatore agisca sull'allarme in quanto l'ESD è attivato da questi sensori in automatico con un ritardo di 120s; per questo caso specifico è stata pertanto inserita come causa in OR anche il "Mancato intervento operativo su allarme", secondo l'albero dei guasti sotto rappresentato:
