**PROGETTO DI REBLADING DEL
PARCO EOLICO LACEDONIA-MONTEVERDE (39,60 MW)**

PROGETTO DEFINITIVO

RELAZIONE SULL'ANALISI DI POSSIBILI INCIDENTI (DM 10-09-10)

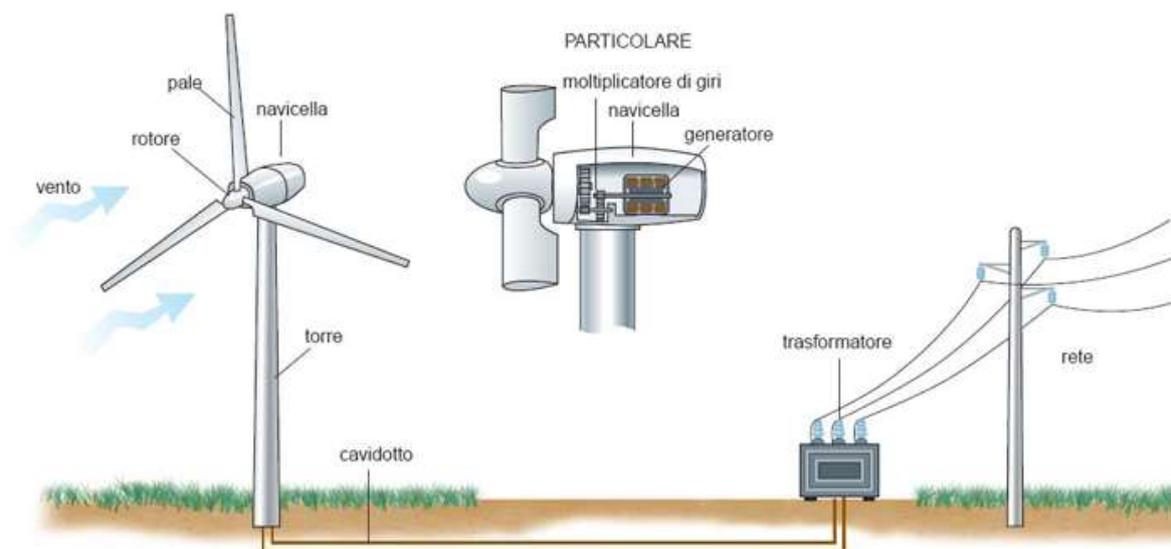
Figura 1 – Elementi tipici di un aerogeneratore.

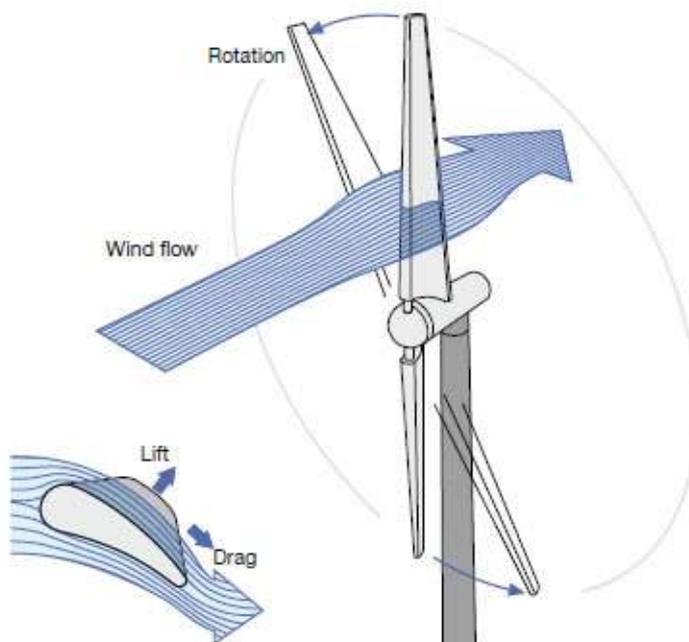
La figura seguente evidenzia in maniera esemplificativa il verso di rotazione dell'aerogeneratore, in relazione alla direzione del vento.

Figura 2- Relazione tra direzione del vento e rotazione delle pale

Questa considerazione permetterà di definire in ogni momento il verso della velocità tangenziale, responsabile della gittata nel piano, rispetto alla direzione del vento, ortogonale alla velocità tangenziale ed a sua volta responsabile della gittata fuori dal piano.

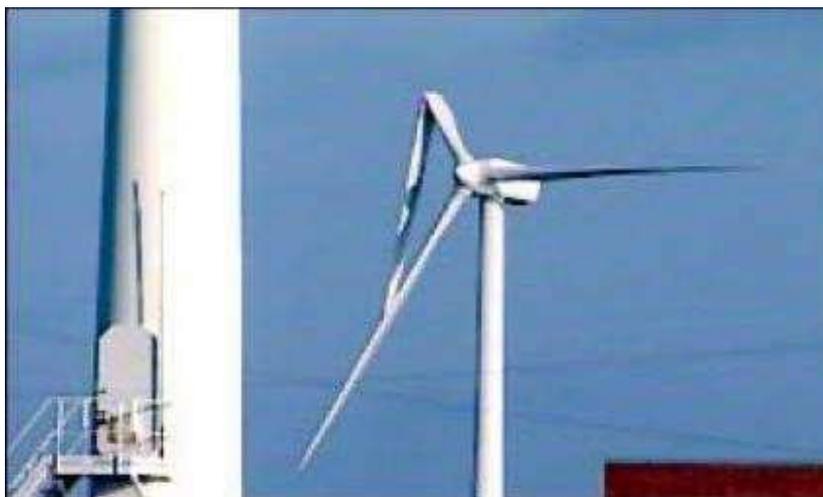
La rottura di un frammento consistente di pala risulta meno frequente. Inoltre, per le caratteristiche del materiale strutturale, tende a presentarsi come una rottura progressiva, con una prima flessione della struttura e conseguente urto contro la torre (posta sottovento nella quasi totalità delle WTG)

Figure 3 - Esempio di rottura di pala senza distacco
