**Approfondimenti sulle
operazioni di bonifica in
area A3**

Caratteristiche del substrato
marnoso e delle opere di
confinamento fisico del sito,
valutazioni sulle tecniche di
rimozione adottate e verifiche delle
operazioni di bonifica in area A3

Sito Ex-ACNA di Cengio (SV)

Settembre 2011

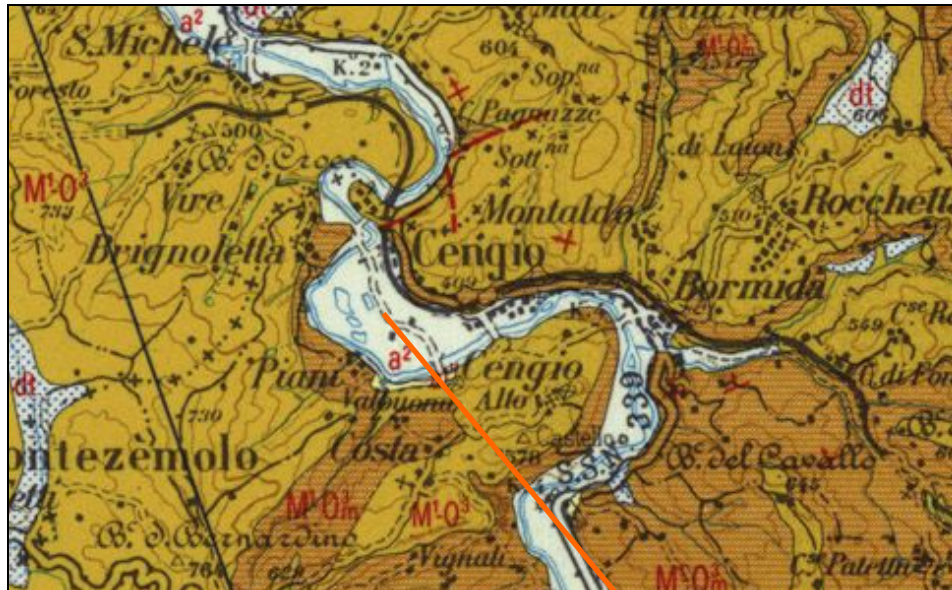
Carta Geologica

Area in esame

Figura 2-1: Stralcio della carta geologica d'Italia (1:100.000) – Fg. 81 – CEVA.....	11
Figura 2-2: Analisi di frequenza dei valori di permeabilità ottenuti da prove Lugeon (valore unico per ciascun sondaggio).....	23
Figura 2-3: Sintesi degli interventi di cinturazione e confinamento idraulico	25
Figura 2-4: Schema dei livelli di controllo dei pozzi di raccolta del percolato (base del pozzo intestata nel tetto della marna)	29

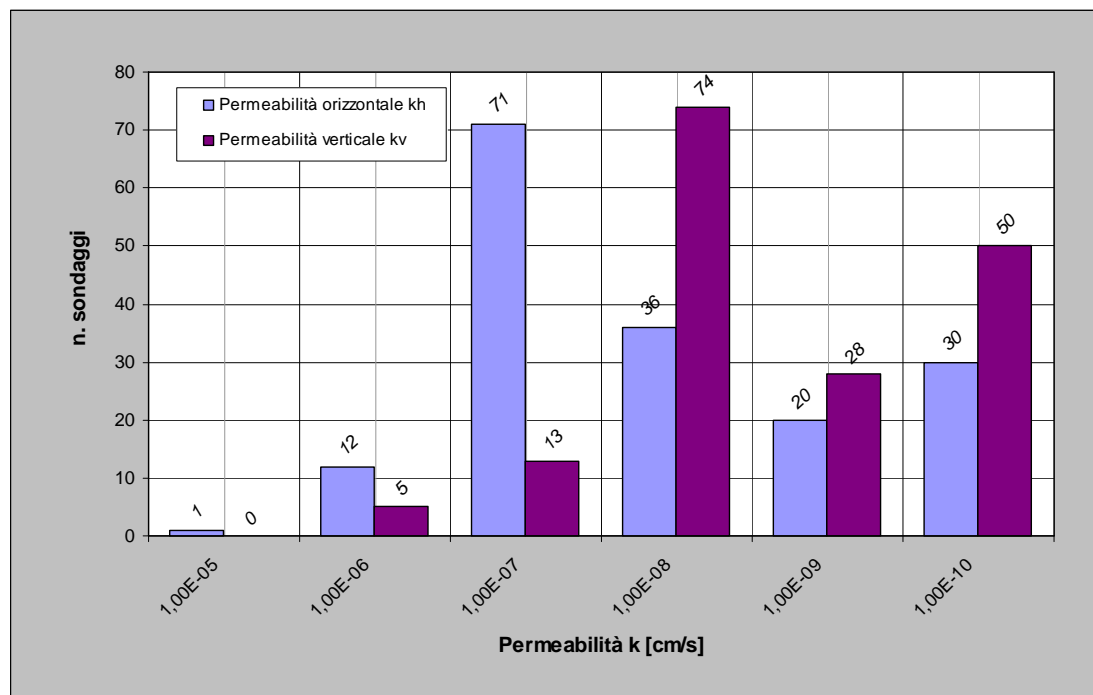
Figura 2-2: Analisi di frequenza dei valori di permeabilità ottenuti da prove Lugeon (valore unico per ciascun sondaggio).

CLASSI	Permeabilità [cm/s]	Frequenza	
		kh	kv
1	1,00E-02 - 1,00E-03	0	0
2	1,00E-03 - 1,00E-04	0	0
3	1,00E-04 - 1,00E-05	1	0
4	1,00E-05 - 1,00E-06	12	5
5	1,00E-06 - 1,00E-07	71	13
6	1,00E-07 - 1,00E-08	36	74
7	1,00E-08 - 1,00E-09	20	28
8	<1,00E-9	30	50
<i>Totale valori</i>		<i>170</i>	<i>170</i>

Tabella 2-6: Distribuzione in classi di frequenza dei valori di permeabilità ottenuti da prove Lugeon (unico valore per ciascun sondaggio).

L'analisi numerica conferma quanto già concluso dai diversi studi in merito all'impermeabilità del substrato marnoso, in quanto, oltre agli elevati valori di RQD (tipici di rocce compatte) le prove

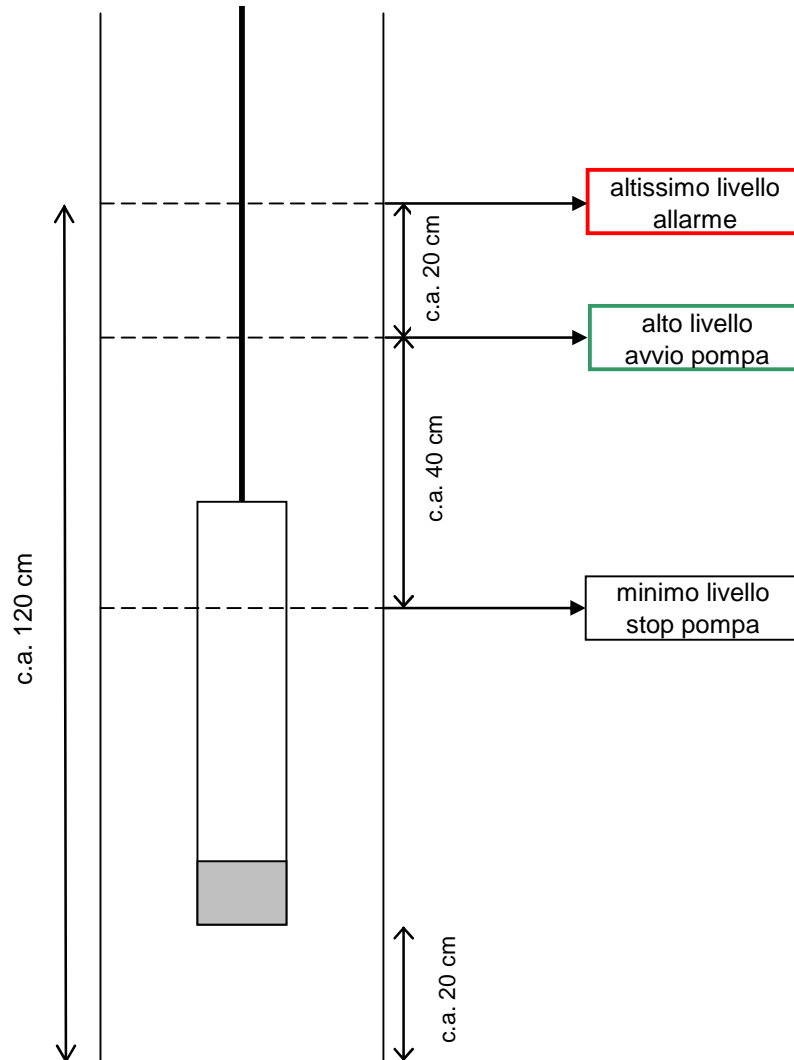
SCHEMA POZZO

Figura 2-4: Schema dei livelli di controllo dei pozzi di raccolta del percolato (base del pozzo intestata nel tetto della marna)

I pozzi sono stati posizionati con passo 50/120 m in base alla conformazione del tetto della marna litoide e alle tipologie ed estensione delle opere. Gli interruttori di livello delle pompe nei pozzetti di raccolta sono posizionati in modo che le pompe entrino in funzione quando le acque di falda raggiungono il metro di spessore all'interno del dreno: in tal modo, il battente idraulico a monte dell'opera di contenimento arginale viene mantenuto sempre inferiore al metro di spessore (schema di Figura 2-4), eliminando ogni rischio di possibile "sifonamento" dell'opera e costituendo quindi un ulteriore elemento di sicurezza per il completo isolamento delle aree interne rispetto a quelle esterne.
