POTENZIAMENTO PARCO EOLICO CARLENTINI

PROGETTO DEFINITIVO

RELAZIONE SULL'ANALISI DI POSSIBILI INCIDENTI (D.M. 10 settembre 2010)

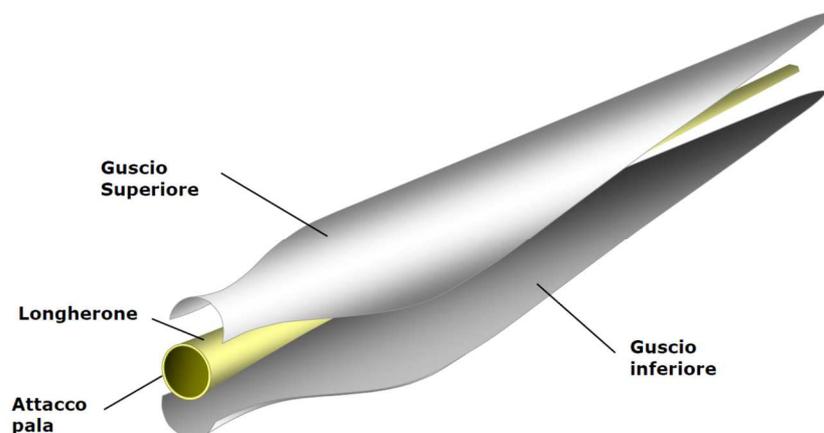
Le pale sono costituite da una parte strutturale (longherone) posizionata all'interno della pala e da una parte esterna (gusci) che ha sostanzialmente compiti di forma. Le tre parti, il longherone e i due gusci, sono uniti fra loro mediante incollaggio e, alla fine del processo produttivo, costituiscono un corpo unico.

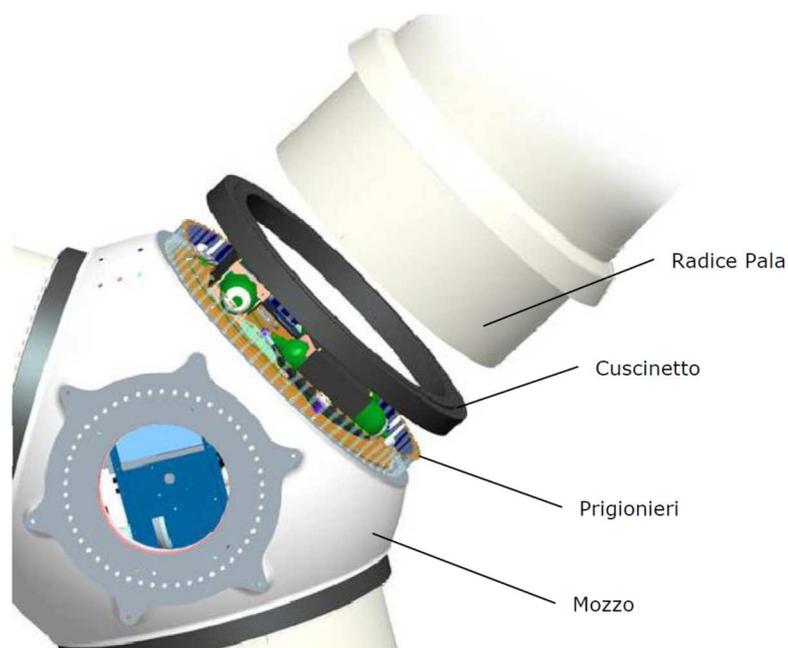
Il longherone è dotato di attacchi filettati che consentono di collegarlo al mozzo con bulloni (prigionieri) serrati opportunamente durante l'installazione della turbina. Il precarico conferito ai prigionieri durante il serraggio ha un'influenza determinante sulla resistenza dei prigionieri stessi ai carichi di fatica, per questo motivo è previsto un controllo di tale serraggio durante le operazioni di manutenzione programmata della turbina. L'errata verifica del serraggio ed una plausibile riduzione del precarico possono determinare la rottura per fatica dei bulloni e al distacco della pala.

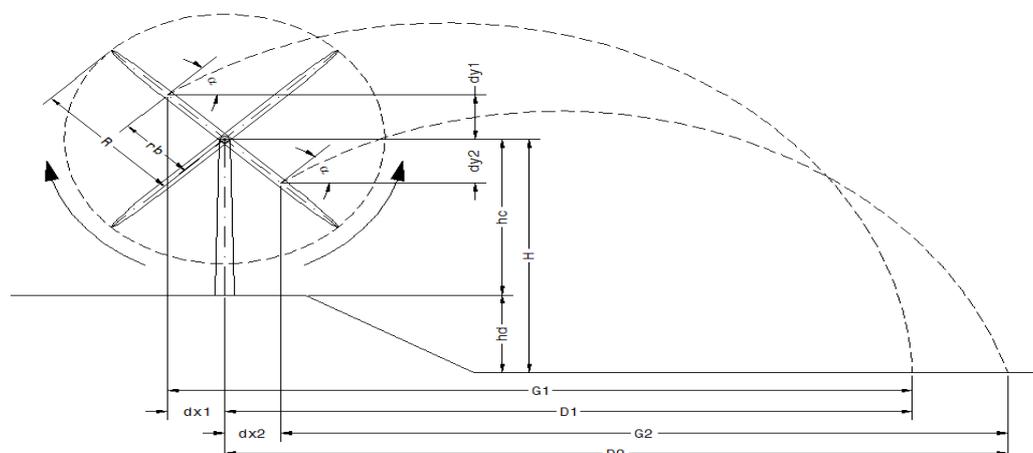
Per la stima della gittata massima dell'intera pala si impongono alcune ipotesi semplificative:

- distacco netto ed istantaneo di una intera pala alla sua radice;
- baricentro posizionato ad 1/3 della lunghezza della pala;
- assenza di attriti viscosi durante il volo;
- distacco alla rotazione di funzionamento massima;
- vento presente durante tutto il volo della pala con velocità corrispondente alla velocità massima di funzionamento;
- assenza di effetti di "portanza" del profilo alare.

Il moto considerato è di tipo rotazionale, cioè quello fisicamente più probabile. Non viene considerata la possibilità, puramente teorica, che il corpo assuma una traiettoria “a giavellotto”. Inoltre, ponendosi nelle condizioni peggiori possibili e come precedentemente illustrato, viene trascurata la presenza dell’aria che nella realtà genera forze di resistenza al moto che ne ridurrebbero tempo di volo e distanza di caduta.
