POTENZIAMENTO PARCO EOLICO CAMPOREALE

PROGETTO DEFINITIVO

RELAZIONE SULL'ANALISI DI POSSIBILI INCIDENTI (D.M. 10-09-10)

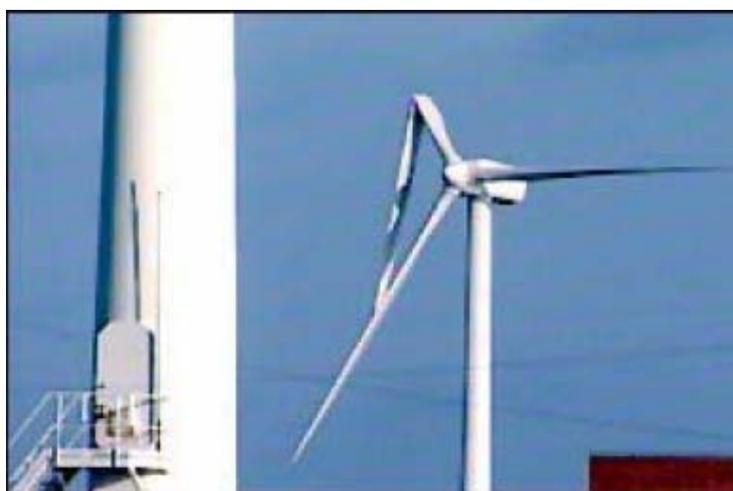
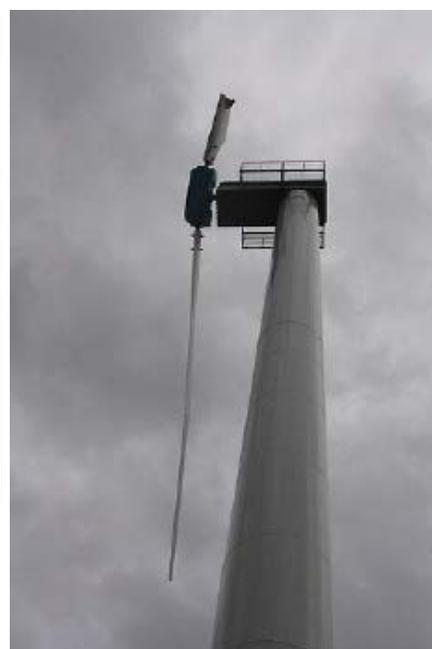
L'evento della rottura di un frammento consistente di pala risulta meno frequente<sup>1</sup>. Per le caratteristiche del materiale strutturale, tende ad essere una rottura progressiva. Pertanto, nella maggior parte dei casi si ha una prima flessione della struttura con conseguente inevitabile urto con la torre (posta sottovento nella quasi totalità delle WTG). La conseguente rottura dà luogo a traiettorie varie che non sono deterministicamente calcolabili

**Esempio di rottura di pala senza distacco e con distacco**
