POTENZIAMENTO PARCO EOLICO GRECI-MONTAGUTO

PROGETTO DEFINITIVO

RELAZIONE SULL'ANALISI DI POSSIBILI INCIDENTI (DM 10-09-10)

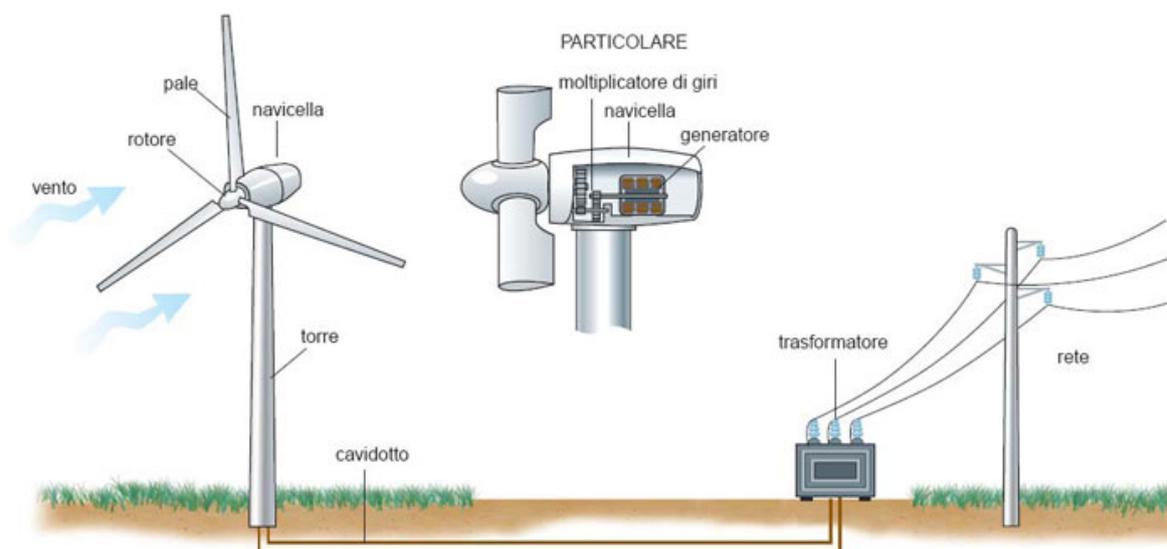
La torre di forma tubolare tronco-conica è in acciaio. La struttura internamente è rivestita in materiale plastico ed è provvista di scala a pioli in alluminio per garantire l'accessibilità in fase di manutenzione.

Figura 1 – Elementi tipici di un aerogeneratore.

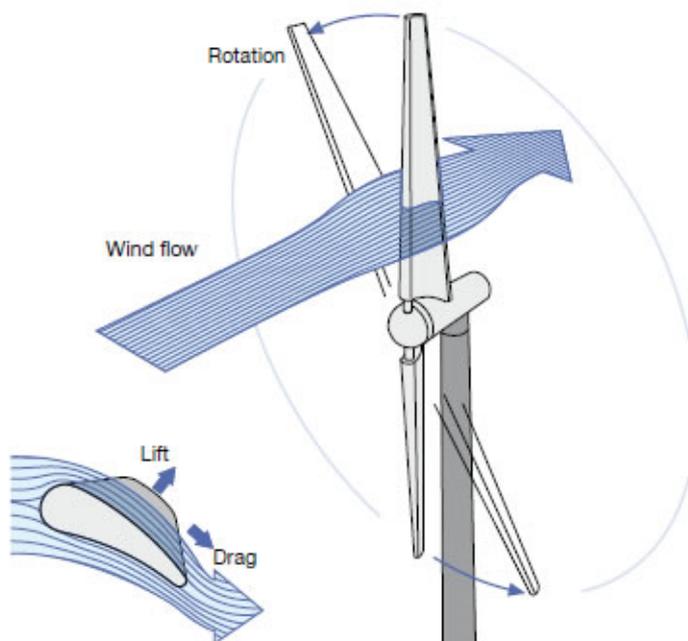
La figura seguente evidenzia in maniera esemplificativa il verso di rotazione dell'aerogeneratore, in relazione alla direzione del vento.

Figura 2- Relazione tra direzione del vento e rotazione delle pale

Questa considerazione permetterà di definire in ogni momento il verso della velocità tangenziale, responsabile della gittata nel piano, rispetto alla direzione del vento, ortogonale alla velocità tangenziale ed a sua volta responsabile della gittata fuori dal piano.

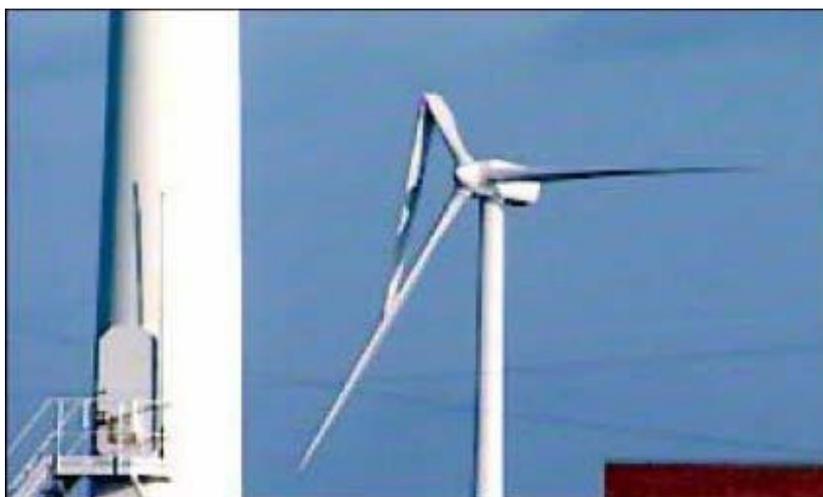
La rottura di un frammento consistente di pala risulta meno frequente. Inoltre, per le caratteristiche del materiale strutturale, tende a presentarsi come una rottura progressiva, con una prima flessione della struttura e conseguente urto contro la torre (posta sottovento nella quasi totalità delle WTG)

La successiva rottura dà luogo a traiettorie varie che non calcolabili in maniera deterministica.

Figure 3 - Esempio di rottura di pala senza distacco
