POTENZIAMENTO PARCO EOLICO ANDRETTA-BISACCIA

PROGETTO DEFINITIVO

ERG Wind 4

RELAZIONE SULL'ANALISI DI POSSIBILI INCIDENTI (DM 10-09-10)

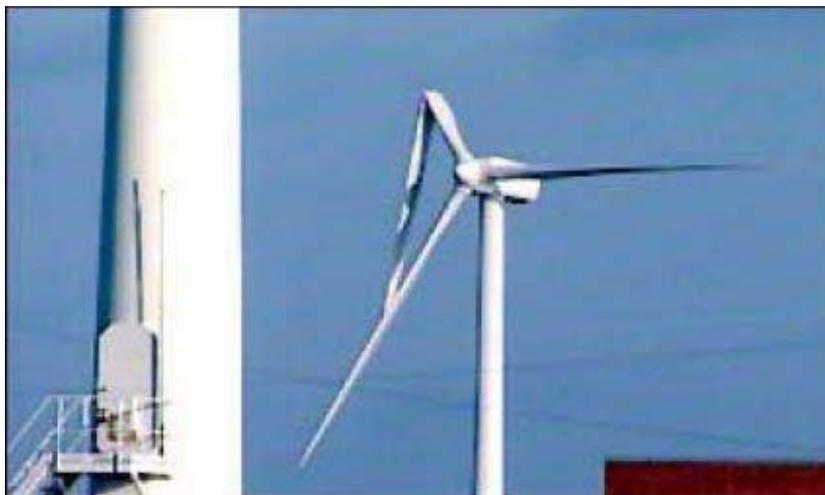
Figure 3 - Esempio di rottura di pala senza distacco

Nella maggior parte dei casi il distacco di piccoli frammenti di pala si verifica in concomitanza con fulminazioni di natura atmosferica.
