TRATTA A.V. /A.C. TERZO VALICO DEI GIOVI

**Riambientalizzazioni linea**

**Sistemazione alveo T. Lemme e ripristino ambientale**

**RELAZIONE AGRONOMICA INTERVENTI DI RECUPERO AMBIENTALE TORRENTE LEMME –  
AREA SITO DI DEPOSITO**

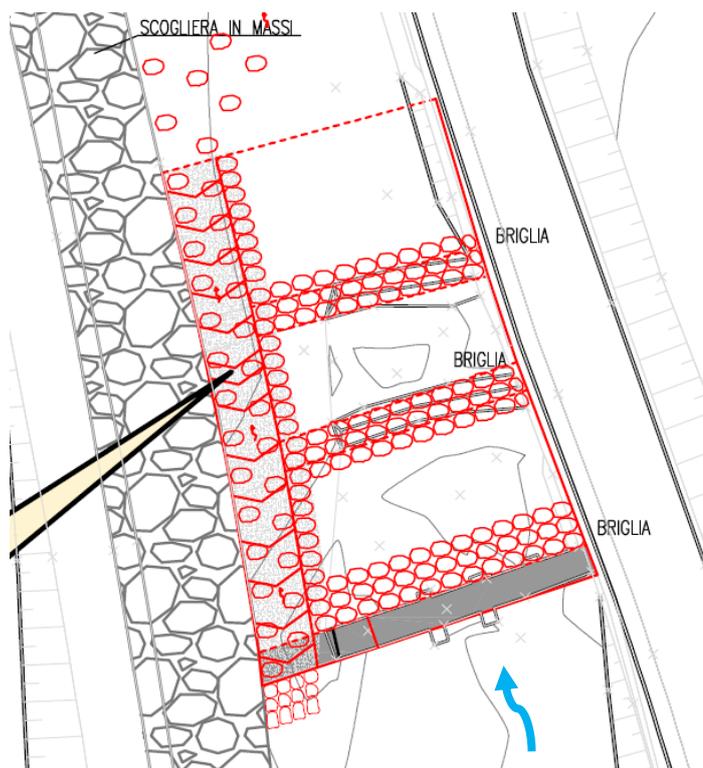
- 1) Il progetto originario rappresentato da tre **briglie e da fish ramp laterale**; nell'immagine che segue si riporta lo stralcio planimetrico.

Figura 1 – Sistemazione del torrente Lemme tramite tre briglie e fish ramp laterale

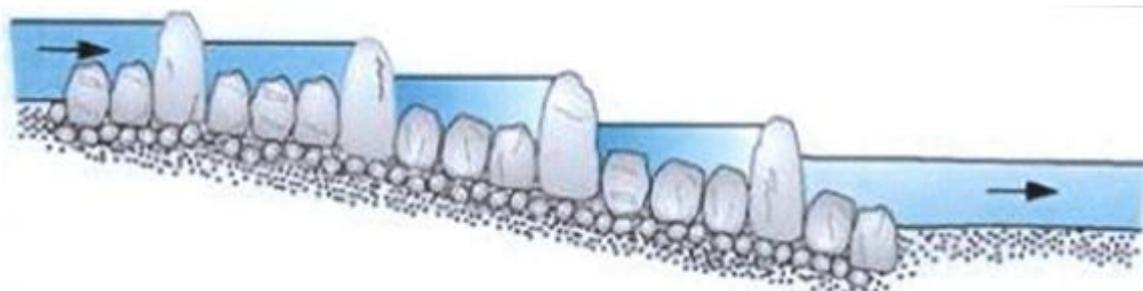
- 2) **Boulder bars a soglie in massi.** Queste sono strutture realizzate in analogia ai passaggi tecnici a bacini successivi (pool and weir), creando soglie mediante l'immorsamento nel fondo alveo di massi di elevate dimensioni (boulders, diametro 0,6-1,2 m), con il deflusso da un bacino all'altro tramite gli spazi lasciati tra i massi; il dislivello totale viene suddiviso in più dislivelli minori, tra un bacino ed il successivo, che devono sempre risultare  $\leq 20-25$  cm; le soglie devono essere "permeabili", ossia garantire il deflusso della corrente attraverso gli spazi e le fenditure (almeno 20-30 cm) lasciate libere tra massi affiancati; va

prevista la posa di un layer di fondo eterogeneo opportunamente dimensionato; il funzionamento idraulico ed il dimensionamento dei bacini segue le regole dei passaggi tecnici; questa tipologia consente la realizzazione di pendenze di fondo più elevate (5-6%); profondità minima dell'acqua nei bacini di almeno 30-50 cm e distanza tra le soglie di 2-2,5 m sono valori usualmente impiegati; è opportuno che gli stramazzi non siano a vena libera ma parzialmente rigurgitati.

**Figura 2 - Schema di Boulder bars bottom ramp (Fonte: Linee Guida per la progettazione e verifica dei passaggi per pesci, Regione Piemonte, pag. 53)**

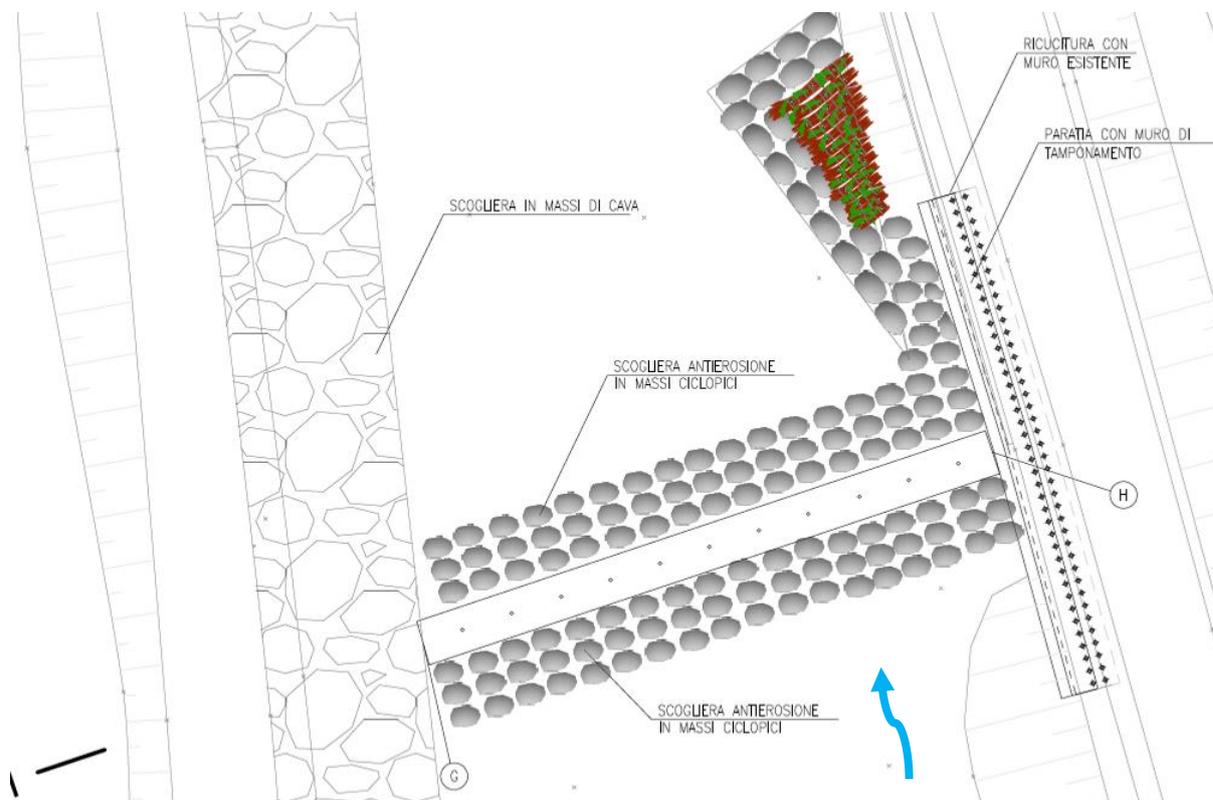
- 3) **Realizzazione di soglia sommersa.** Tale soluzione, a valle di attenta analisi anche dal punto di vista degli oneri manutentivi, è stata valutata come la più efficace rispetto alle esigenze tecniche e di tutela ambientale.

**Figura 3 – Realizzazione di soglia sommersa**

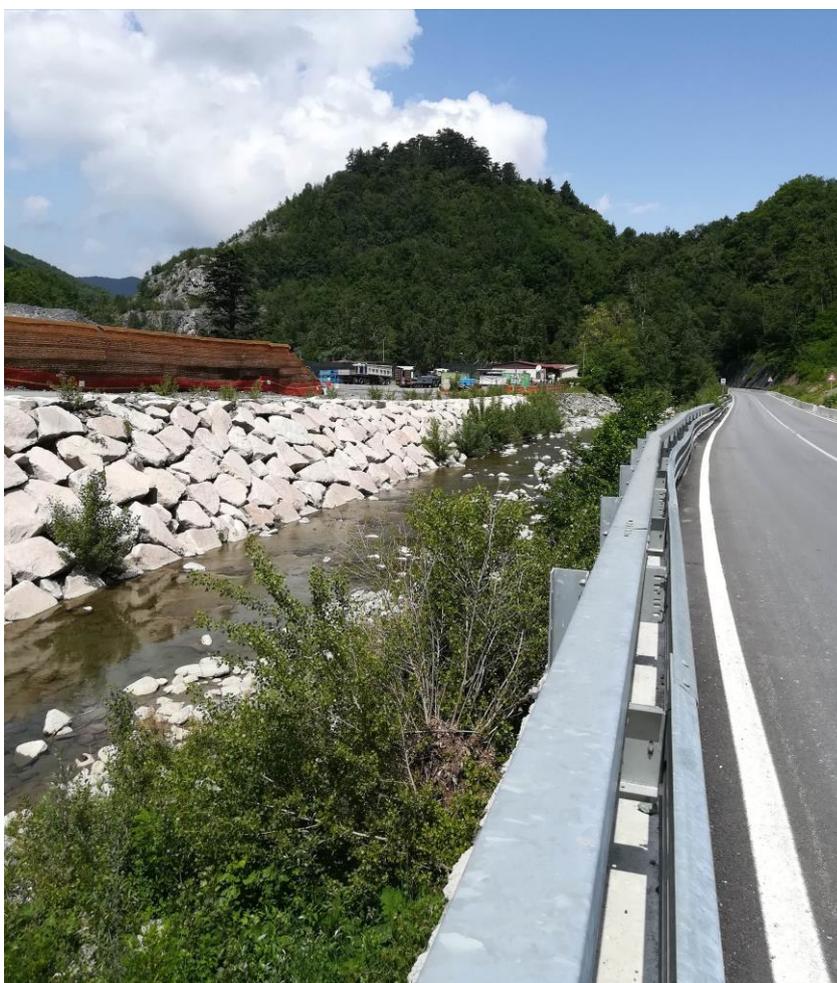
Il tratto del Torrente Lemme indagato è stato percorso da monte verso valle. Ne è emerso un quadro sostanzialmente caratterizzato dal totale rimaneggiamento delle aree in sponda sinistra, con sottrazione della fascia ripariale (habitat cod. 91E0\*) e parziale delle aree in sponda destra. Pertanto di seguito verrà descritta prevalentemente la configurazione delle superfici in sponda destra in quanto la sponda sinistra si presenta completamente ricoperta dalla scogliera in massi ciclopici.

**Figura 4 – T. Lemme, sponda sinistra in massi ciclopici e sponda destra con salici arbustivi e specie ripariali**

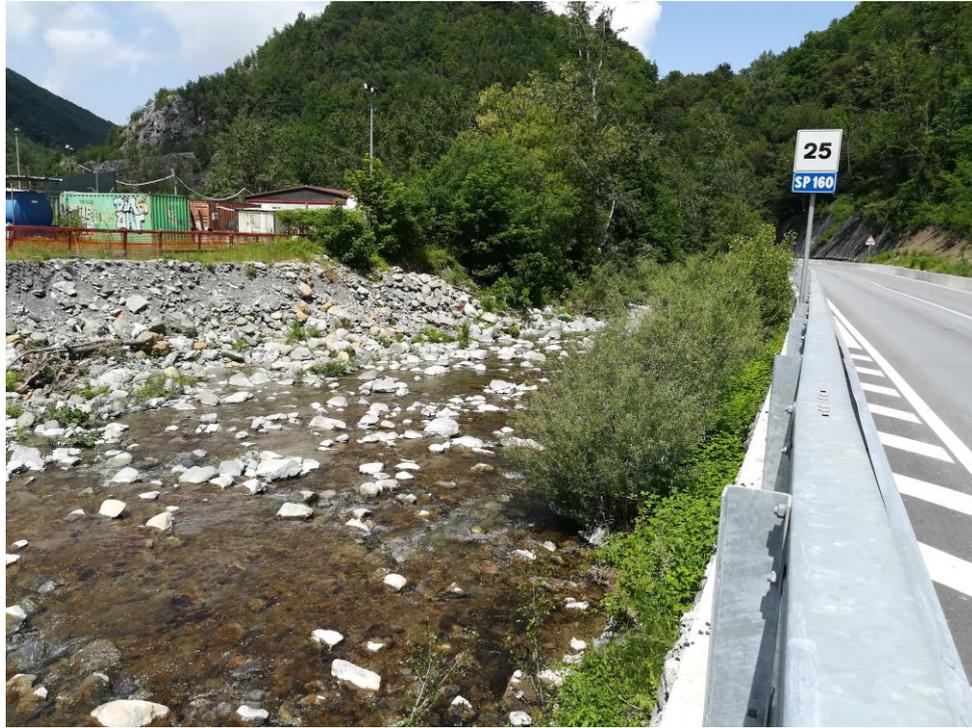
In generale le formazioni arbustive ripariali (habitat cod. 3240) hanno subito un forte decremento. Queste si riscontrano soprattutto in stretta aderenza al muro di contenimento della SP160 nell'intorno e dopo il sistema di briglie che verrà demolito.

**Figura 5 – Salici arbustivi ( a destra del T. Lemme) in aderenza al muro di contenimento della SP160**

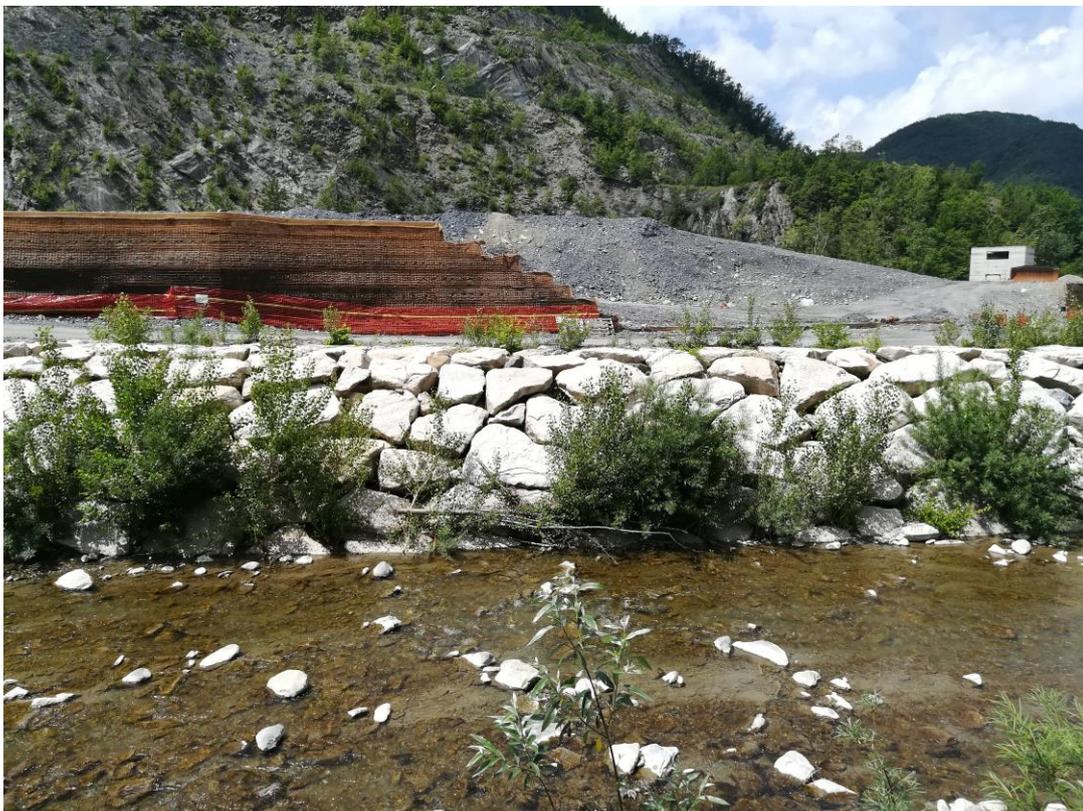
A tal riguardo si evidenzia che in alcuni brevi tratti della scogliera in massi ciclopici (sponda sinistra) è visibile il nuovo insediamento di salici arbustivi e altre specie ripariali (come pioppo nero).

**Figura 6 – Colonizzazione della sponda sinistra del T. Lemme in massi ciclopici**

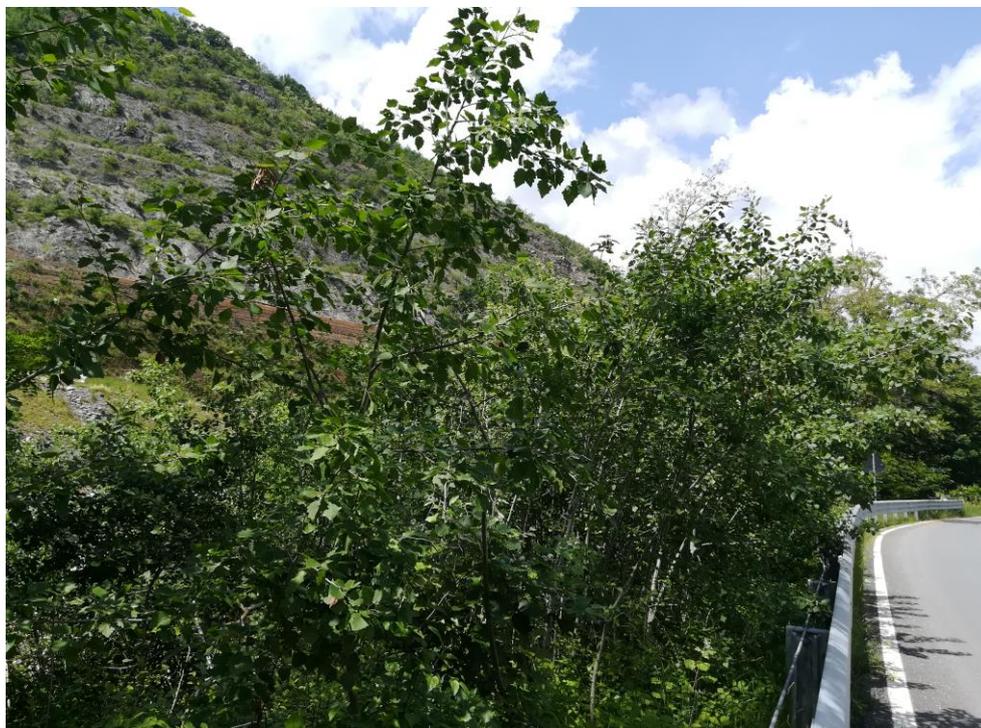
In corrispondenza dell'inizio del sito di deposito, verso monte, è presente un'area di circa 510 mq interessata dalla rinnovazione naturale di specie pioniere come il pioppo tremolo (*Populus tremula*).

**Figura 7 – Superficie interessata da rinnovazione naturale**

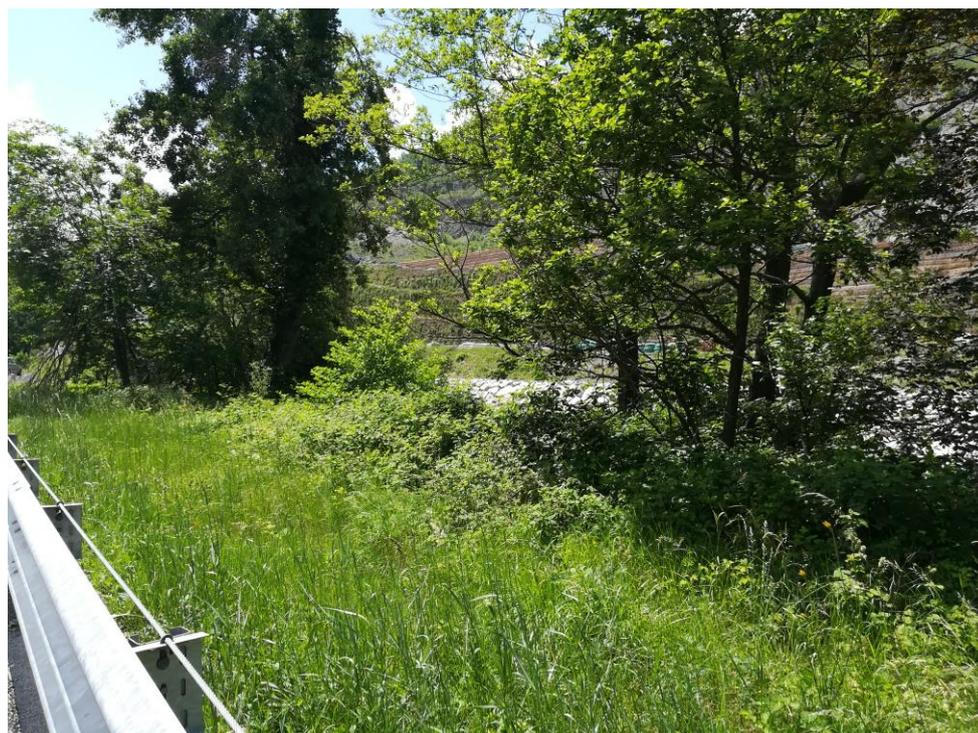
Sono poi presenti in modo discontinuo, alcune superfici, comprese tra la sponda destra e la SP160, interessate da una copertura rada dello strato arboreo ed arbustivo con specie autoctone tipiche della fascia ripariale.

**Figura 8 – Aree aperte o a copertura rada intercluse tra il torrente Lemme e la SP160**

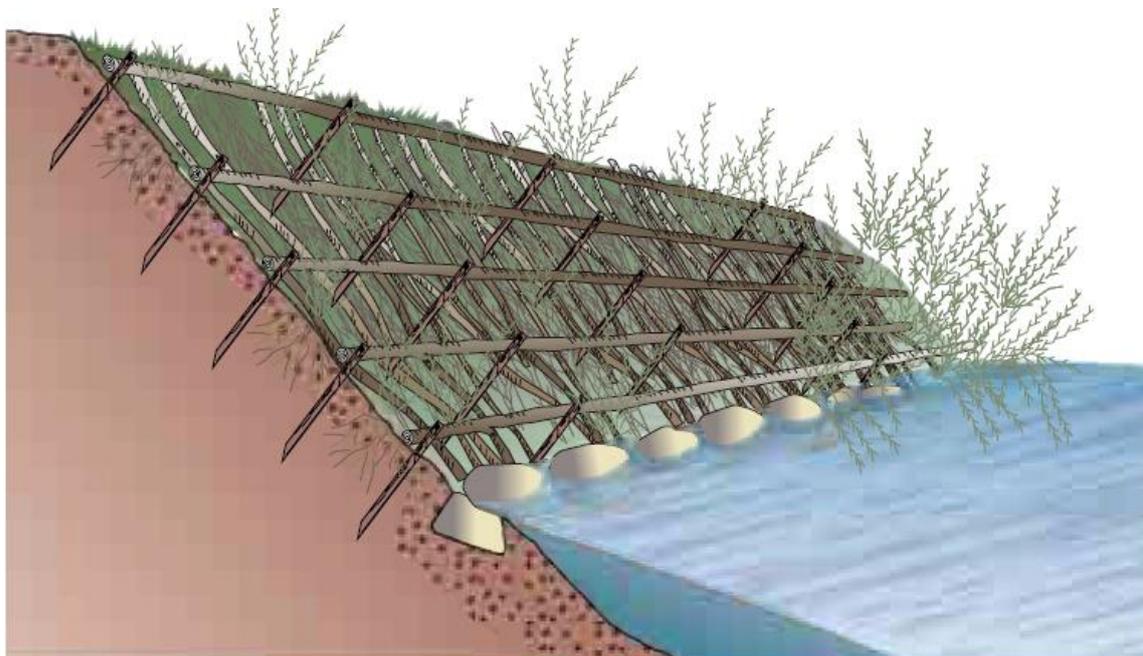
**Figura 9: Schema copertura diffusa con astoni di salici.**

Lo schema mostra la disposizione della ramaglia su una sponda. Al piede sono stati posati dei blocchi per proteggere il rivestimento nel punto più critico. Sono ben visibili gli astoni correnti che vengono usati per fissare la ramaglia e mantenerla aderente alla sponda. (Fonte: Atlante delle opere di sistemazione fluviale - APAT, Manuali e Linee guida 27/2003 ISBN 88-448-0118-3).

Il rivestimento della sponda avviene mediante copertura con ramaglia viva con capacità di propagazione vegetativa (*Salici*) con densità di 20-50 verghe o rami per metro, di lunghezza minima di 150 cm, disposte perpendicolarmente alla corrente, previa posa di paletti di castagno o di larice infissi per almeno 60 cm e sporgenti per 20 cm a file distanti 1 m e con interasse da 1 a 3 m a seconda della pressione idraulica. La parte inferiore dei rami dovrà essere conficcata nel terreno o nel fondo e lo strato inferiore dovrà coprire lo strato superiore con sormonto di almeno 30 cm.

La ramaglia verrà fissata ai paletti tramite filo di ferro e ricoperta con uno sottile strato di terreno vegetale. La base della sponda così ricoperta verrà consolidata con blocchi di pietrame eventualmente collocati in un fosso preventivamente realizzato

- modellamento della sponda del fiume con l'ausilio di un escavatore fino ad ottenere una pendenza non superiore a  $30^\circ \div 35^\circ$ ;
- eventuale realizzazione di un fosso al piede della sponda (larghezza = 40 cm, profondità = 30 cm);

- messa in opera di 3 o più file di paletti di castagno o di larice, infissi nel terreno non riportato per 60 cm sporgenti per 30 cm; le file parallele di paletti vanno poste nel senso della corrente del fiume con un interasse di 1 m. La distanza fra i paletti può variare da 1 a 3 m max, a seconda della pressione idraulica;

- posa di uno strato continuo di astoni di salice o di ramaglia e verghe, in senso trasversale alla direzione della corrente e con il diametro maggiore conficcato nel terreno o nel fosso a contatto con l'acqua. In caso di messa a dimora di due ordini di astoni, la parte superiore dell'ordine più basso dovrà sormontare di almeno 30 cm l'ordine più alto;

- ancoraggio degli astoni ai paletti, correnti in legno, mediante fissaggio con filo di ferro zincato e copertura degli astoni con terreno vegetale (spessore di  $7 \div 8$  cm); alla fine il 50% della superficie degli astoni deve emergere dal terreno per permettere la crescita della nuova gemma;

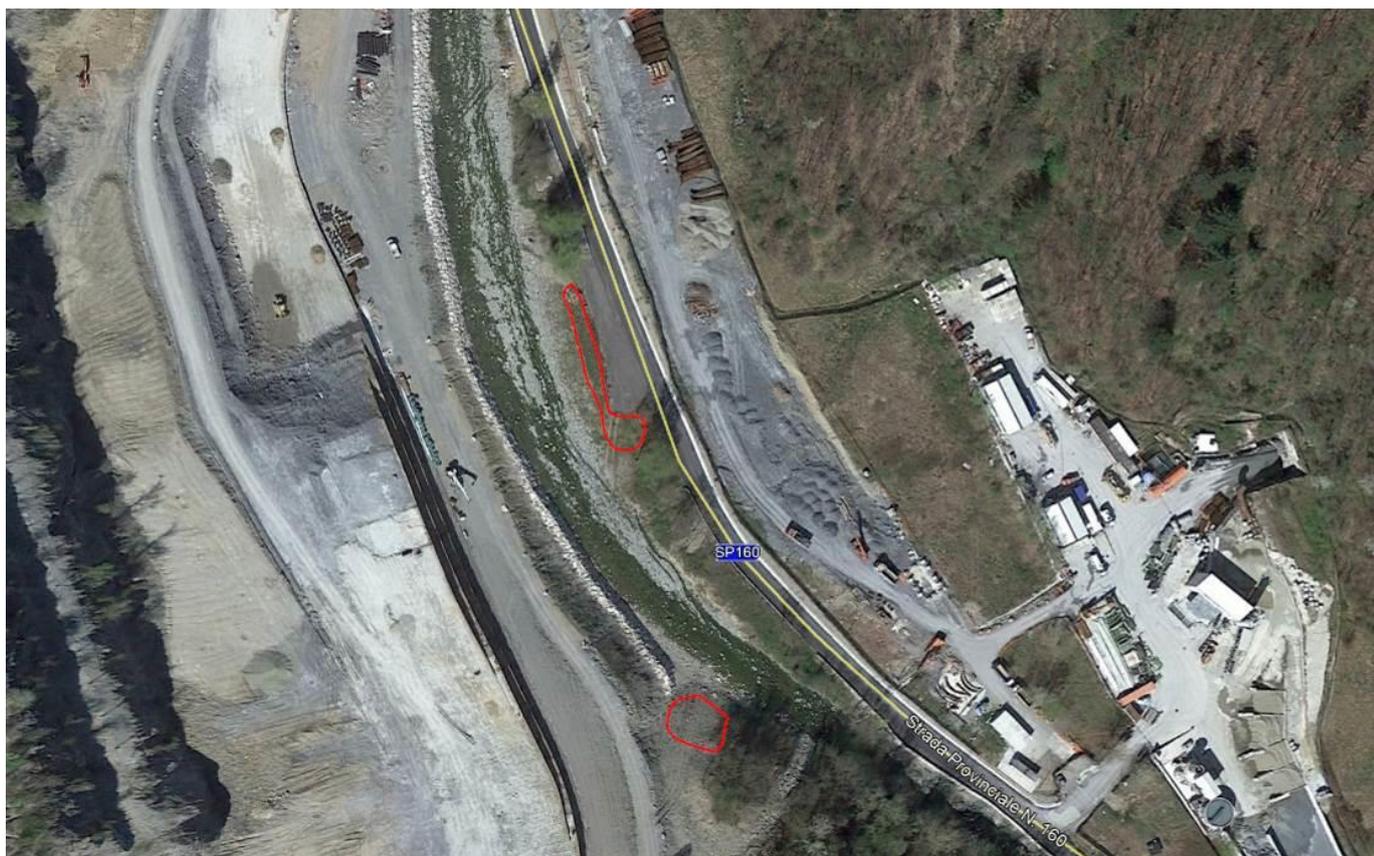
Nell'area residua posta tra la sponda del torrente Lemme e l'asse stradale della SP160 di superficie 395 mq circa, e nell'area in sponda sinistra di circa 215 mq, è proposta la piantumazione di specie tipiche delle formazioni ripariali caratterizzanti il contesto in analisi. L'obiettivo è quello di ricostituire stadi della serie dinamica della vegetazione naturale potenziale del sito e di garantire le funzioni antierosive e di tutela del suolo.

Figura 10: In rosso l'area oggetto di recupero tramite formazione di fascia arborea ad *Alnus glutinosa* (Fonte immagine Google Earth)

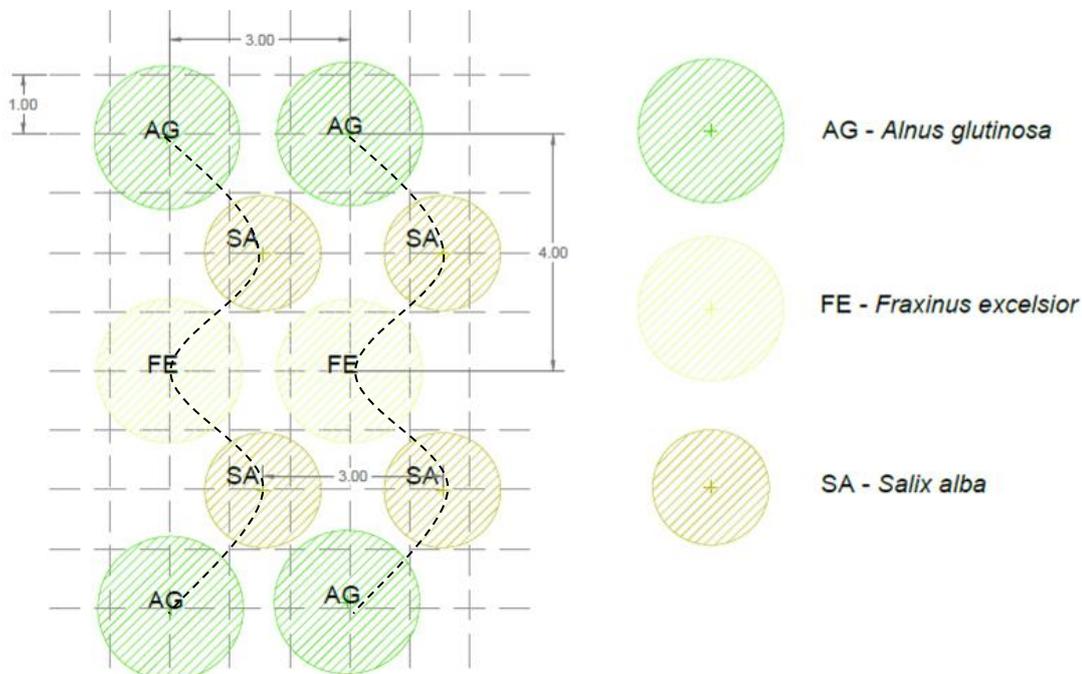
Questa tipologia prevede la messa a dimora di specie arboree secondo file parallele sinusoidali distanziate di 3 m, alternando tre specie arboree: Ontano nero (*Alnus glutinosa*), Frassino maggiore (*Fraxinus excelsior*), Salice bianco (*Salix alba*).

Figura 11: Tipologico impianto fascia arborea ad *Alnus glutinosa*

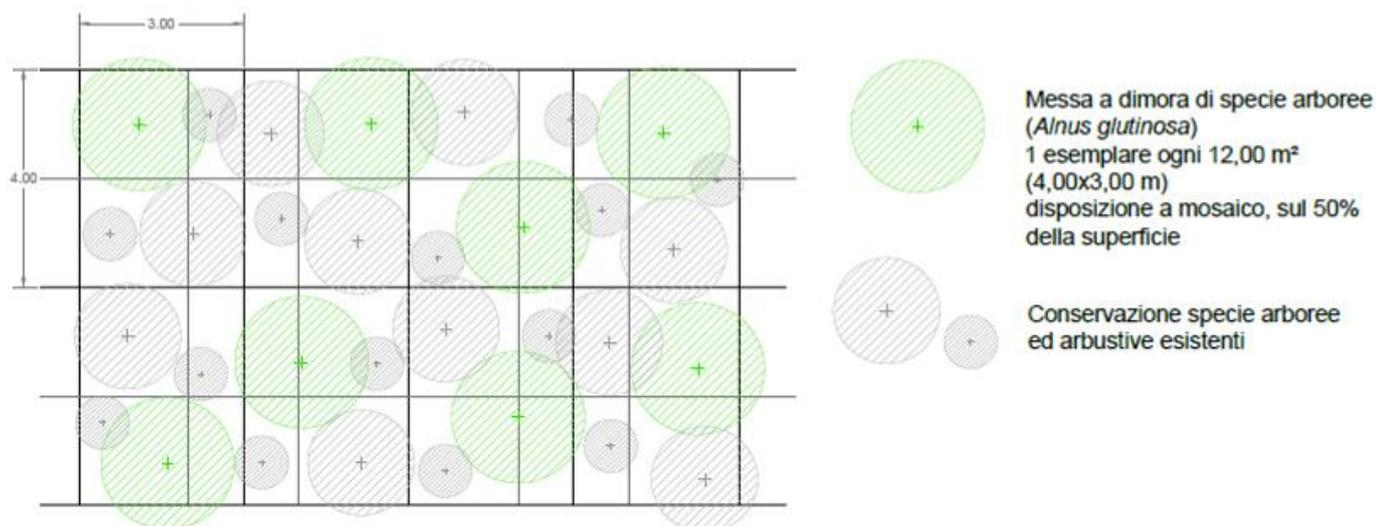
La messa a dimora di specie arboree (in particolare *Alnus glutinosa*) sarà in ragione di 1 esemplare ogni 12,00 m<sup>2</sup> con disposizione a mosaico.

Figura 12: Tipologico di impianto Integrazione vegetazione esistente

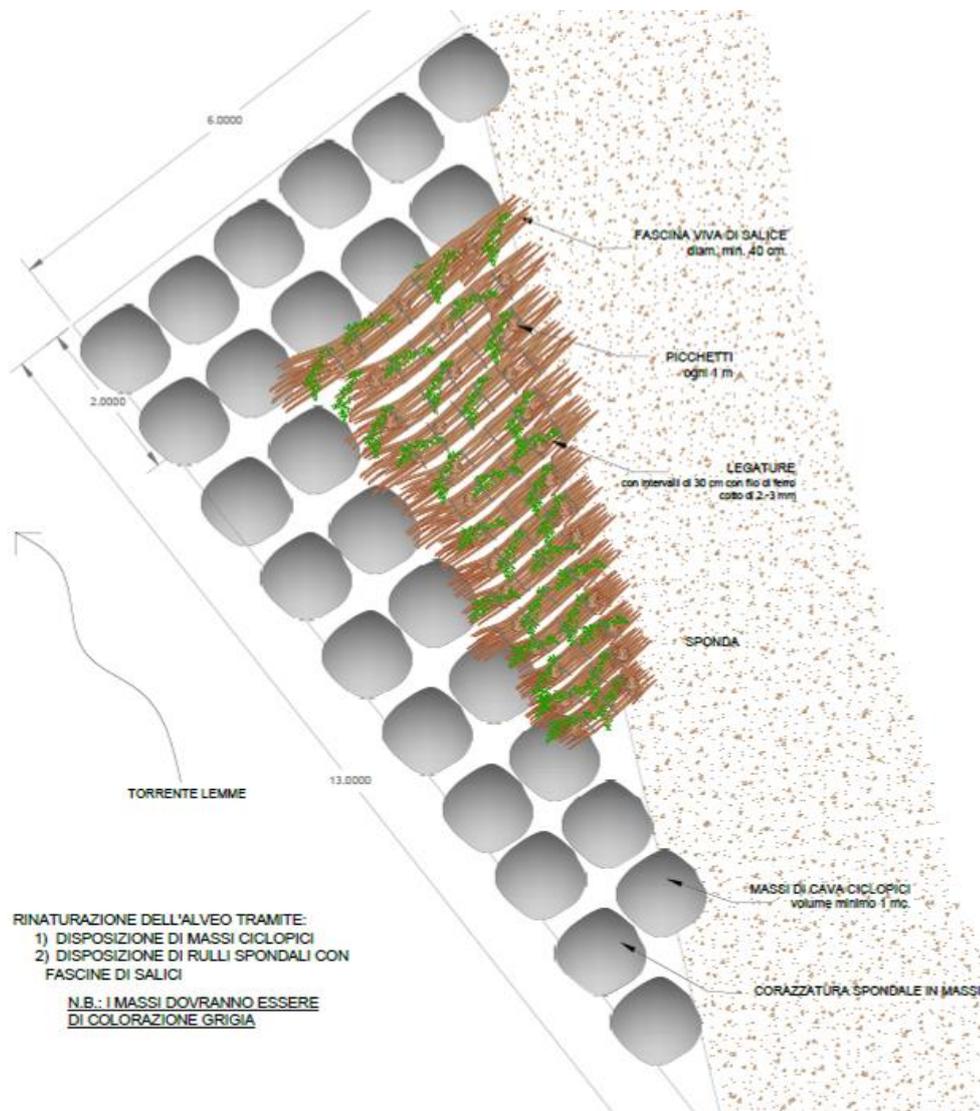
La soluzione proposta deriva anzitutto dalla necessità di non alterare le condizioni di deflusso rispetto a quanto a suo tempo valutato con il progetto originario.

Si evidenzia che la scelta di prevedere questi interventi unicamente sulla sponda destra è dovuta al fatto che risulterebbe complicato il raccordo con la scogliera esistente in sponda sinistra.

Figura 13: Naso in massi ciclopici e rulli spondali

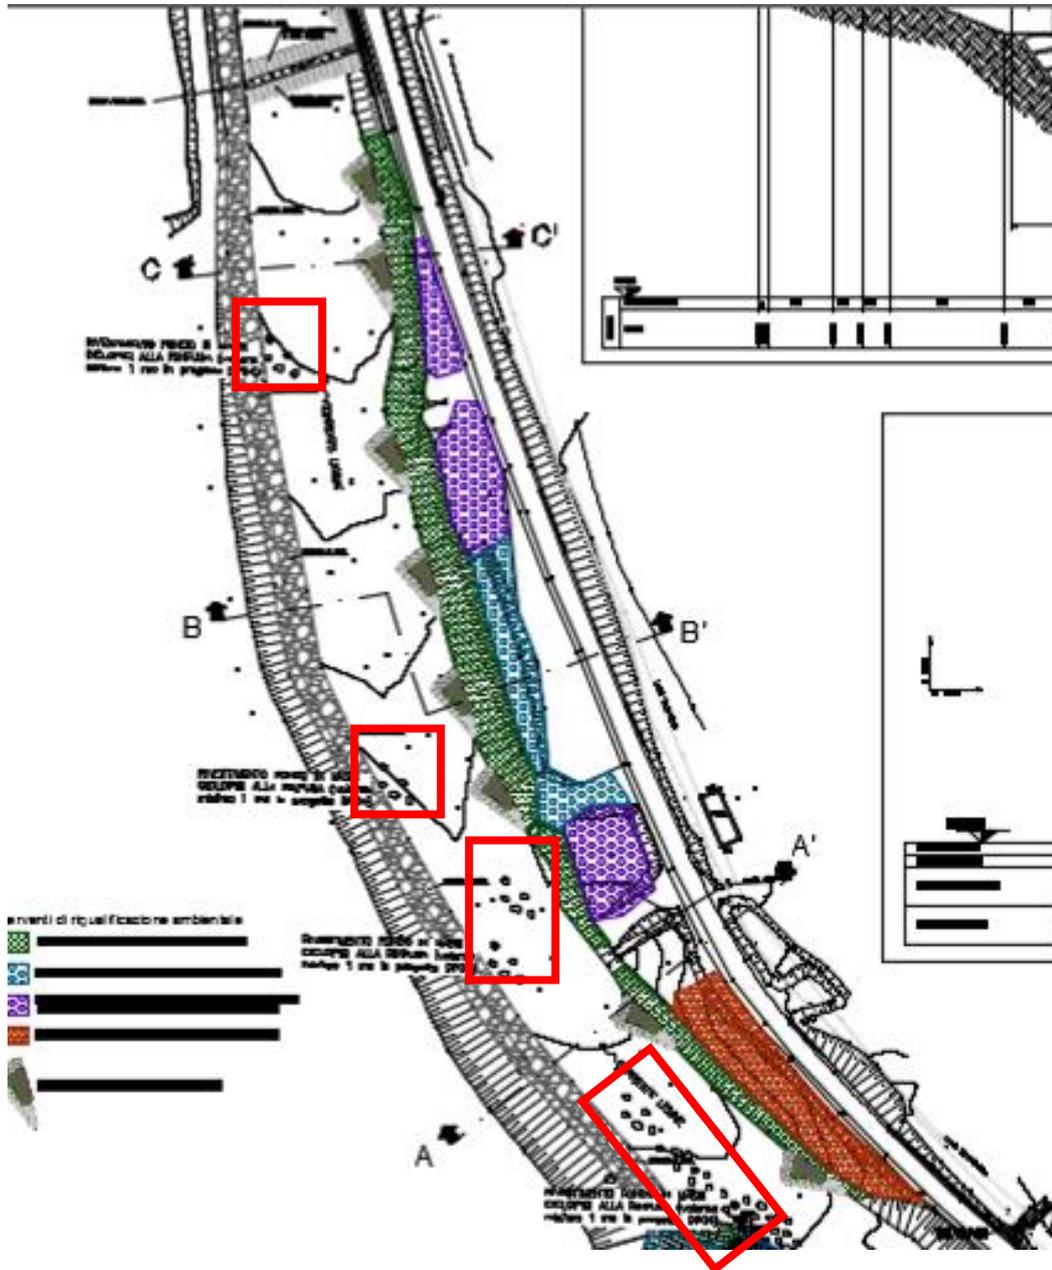
- area immediatamente a valle dello sbocco dell'impluvio esistente per una lunghezza complessiva (misurata longitudinalmente all'alveo) di 45m circa, larghezza media (trasversale all'alveo) di 3,50 m circa (massima di 6,50 m a monte);
- tre aree di circa 9x4 m disposte verso la sponda sinistra;
- un'area di circa 9 x 4 m in centro alveo.

Figura 14 – Rivestimento del fondo in massi ciclopici (evidenziati in rosso)
