PROGETTO DEFINITIVO

**Progettazione definitiva delle opere civili ed armamento
per il ripristino della linea Palermo - Trapani via Milo**

ELABORATI GENERALI

Relazione generale del Progetto Definitivo

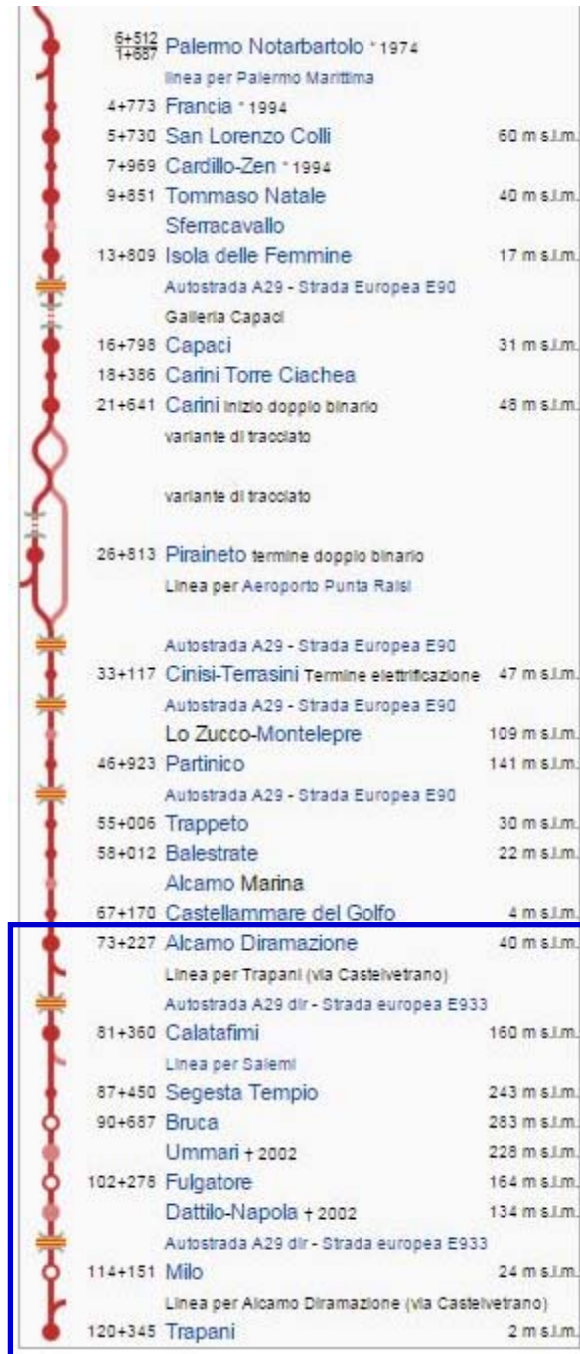
Percorso ferroviario linea Palermo – Trapani, con indicate progressive, quote, stazioni ferroviarie

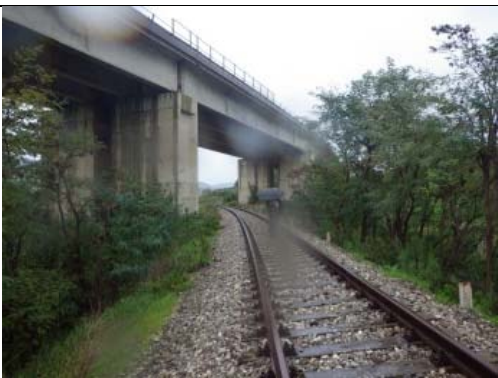
km	TIPOLOGIA	FOTO
76+500	Viadotto autostradale

- ✓ In corrispondenza dei sovrappassi ferroviari alle progressive km 76+500 e 112+330 con viadotti autostradali della A29, si individuano soluzioni di progetto per cui non si renda necessario l'impiego di macchine perforatrici verticali per l'esecuzione di pali, al fine di eliminare la possibilità di interferenza tra macchina e viadotto autostradale.

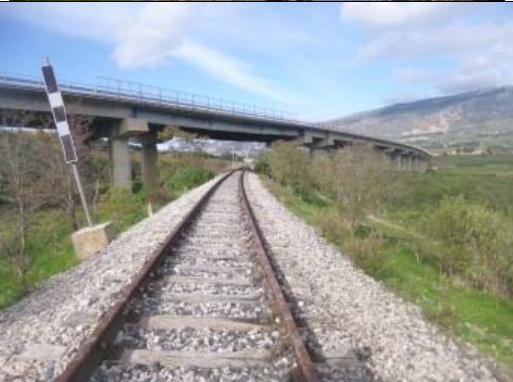
112+330	Viadotto autostradale

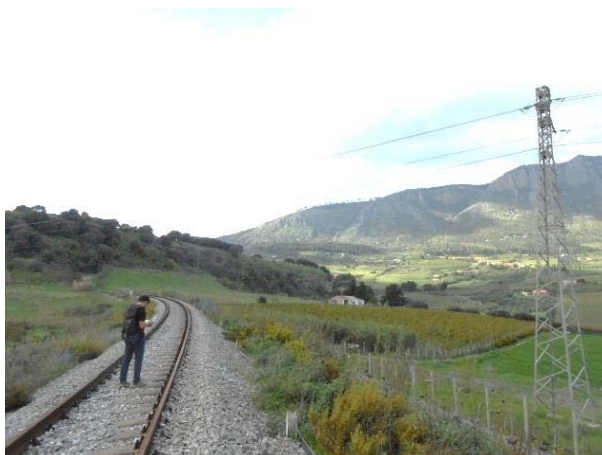
prog. km 75+720 – linea aerea

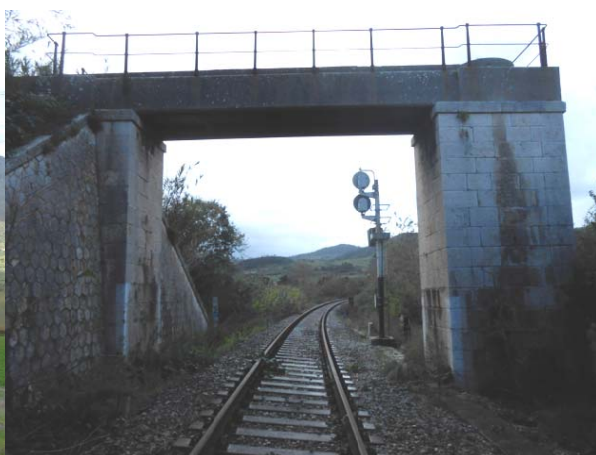
prog. km 81+994 – ponte canale

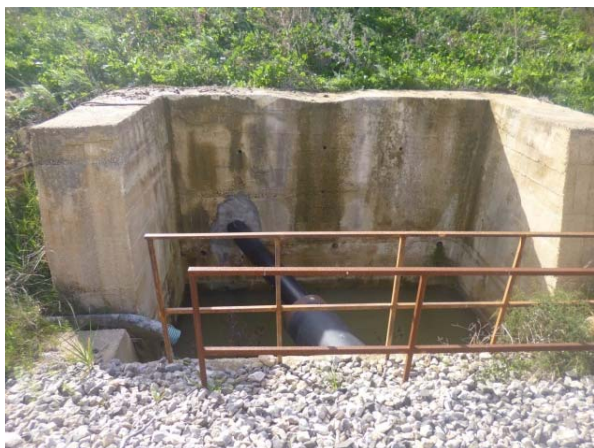
prog. km 112+860 – acquedotto o irriguo

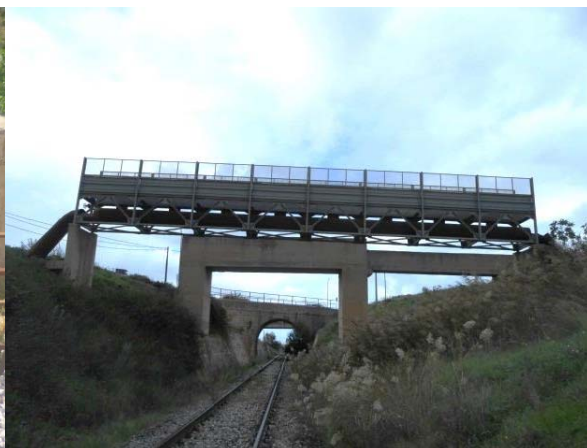
*prog. km 115+175 e 115+185
 ponte tubo e ponte canale*

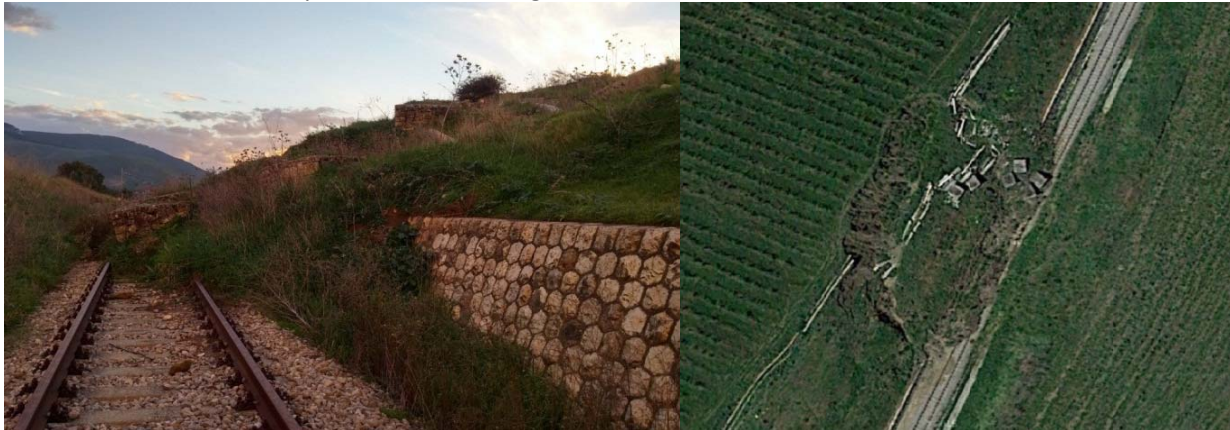
Tra i principali dissesti si segnala la presenza di una frana al km 92+850 in destra, in corrispondenza della quale una notevole quantità di materiale ha invaso la sede ferroviaria.

Di seguito si riportano le fotografie del dissesto. Il tratto in trincea presenta inoltre fenomeni di scivolamento del materiale per tutta la sua lunghezza, dal km 92+800 fino al km 93+100 circa.

Frana al km 92+850, si riporta anche una foto aerea del dissesto.

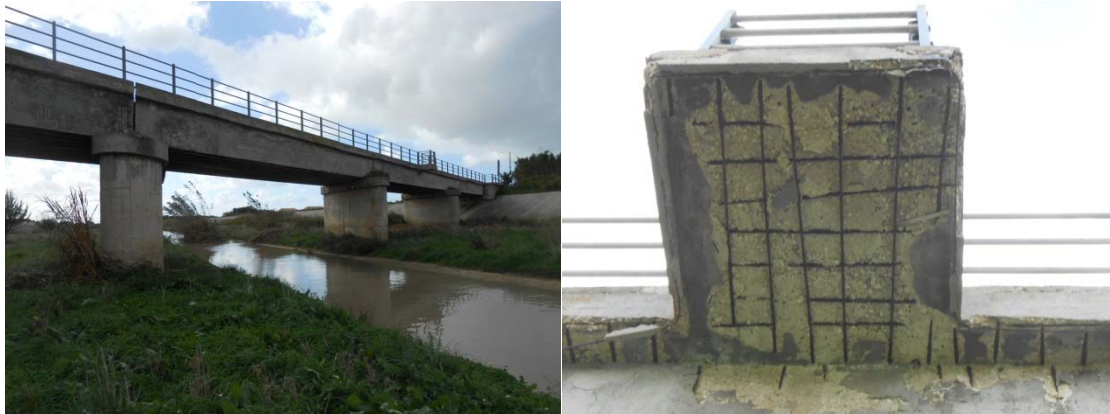
6.4.1 Viadotto al Km 115+660

Nei pressi di Trapani, dove la ferrovia attraversa il canale di Xitta, è presente un viadotto in calcestruzzo armato, di 5 luci lunghe circa 15m, sostenuto da pile in calcestruzzo, in sostituzione dell'originale "viadotto obliquo a tre luci" presente sul profilo storico.

Le 4 pile non presentano alcun tipo di degrado mentre le travi e gli sbalzo sono caratterizzati da locali fenomeni di espulsione del copriferro, più diffusi sugli sbalzi.

Nei pressi di Trapani, dove la ferrovia attraversa il canale di Xitta, è stato rilevato un viadotto in calcestruzzo armato, di 5 luci lunghe circa 15m, sostenuto da pile in calcestruzzo. Nel progetto originale è riportato un "viadotto obliquo a tre luci", sostituito dal nuovo viadotto in calcestruzzo presumibilmente in occasione di lavori di adeguamento e messa in sicurezza del canale stesso. L'opera in calcestruzzo presenta evidenti problemi di degrado, con ampie zone di espulsione del copriferro, in particolare sugli sbalzi laterali della soletta e sulle pile.

Il presente progetto, al fine di salvaguardare la durabilità dell'opera, prevede ove necessario un intervento di ripristino del copriferro con le procedure di seguito descritte.

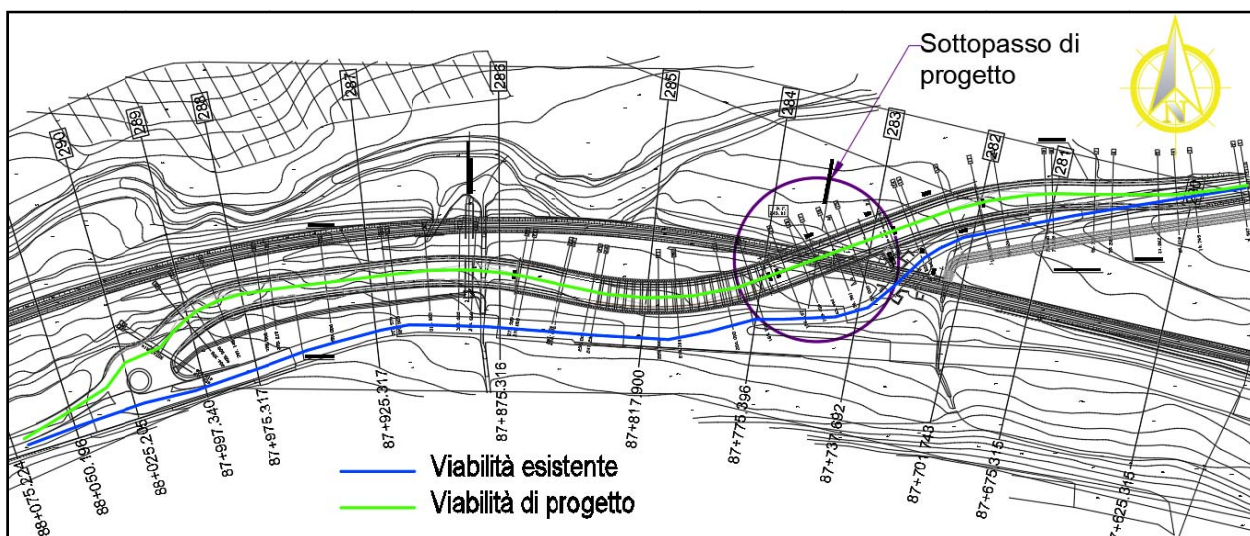
8.1 Nuovo sottovia di Segesta

Nell'ambito del presente progetto è prevista la soppressione del PL esistente alla pk87+723, subito dopo la fermata di Segesta. Quest'ultimo viene sostituito da una nuova viabilità in variante alla SP68 esistente che al momento attraversa a raso la linea ferroviaria. Per eliminare l'interferenza a raso della SP68 con la linea ferroviaria è stata prevista la realizzazione di un sottovia di fianco alla viabilità esistente.

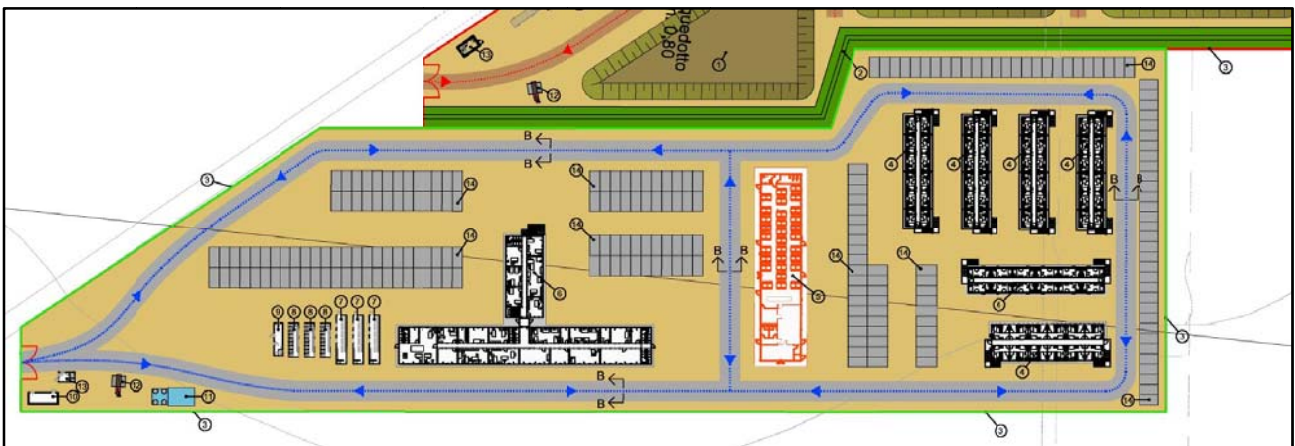
Il campo base si sviluppa per una superficie di 20.000 mq e l'accesso allo stesso avviene dalla strada Statale n°.113 Via Domingo. Il campo logistico base è un vero e proprio villaggio dimensionato per circa 170 persone, atto ai servizi logistici ed assistenziali per le maestranze addette ai lavori, concepiti per essere indipendenti dalle strutture socio-economiche locali. All'interno di tali aree è prevista l'istallazione delle seguenti strutture e dei seguenti impianti:

- Locali uffici per la direzione del Cantiere e dei lavori;
- Locali mensa;
- Locali spogliatoi;
- Locali servizi e magazzini ;
- Locali infermeria e pronto soccorso ;
- Alloggi impiegati ed operai;
- Mensa con tutti i locali accessori;
- Parcheggi.

Le costruzioni sono di tipo prevalentemente prefabbricato e l'abitabilità interna degli ambienti deve garantire un buon grado di confort: principale obiettivo è il mantenimento di una temperatura costante all'interno delle strutture. Tutte le aree saranno completamente recintate e dotate di un cancello carrabile per l'ingresso/uscite dei mezzi; le aree esterne saranno pavimentate con asfalto in corrispondenza delle
