SITO/LOCALITA' Cengio (SV)	N° DOC. 120007-ENG-R_RV-1150	PVI: 120007
	TITOLO Nota di sintesi delle indagini di approfondimento effettuate sull'area A3		Pag. 1 a 42

Sito di Cengio (SV)

Nota di sintesi delle indagini di approfondimento effettuate in Area A3

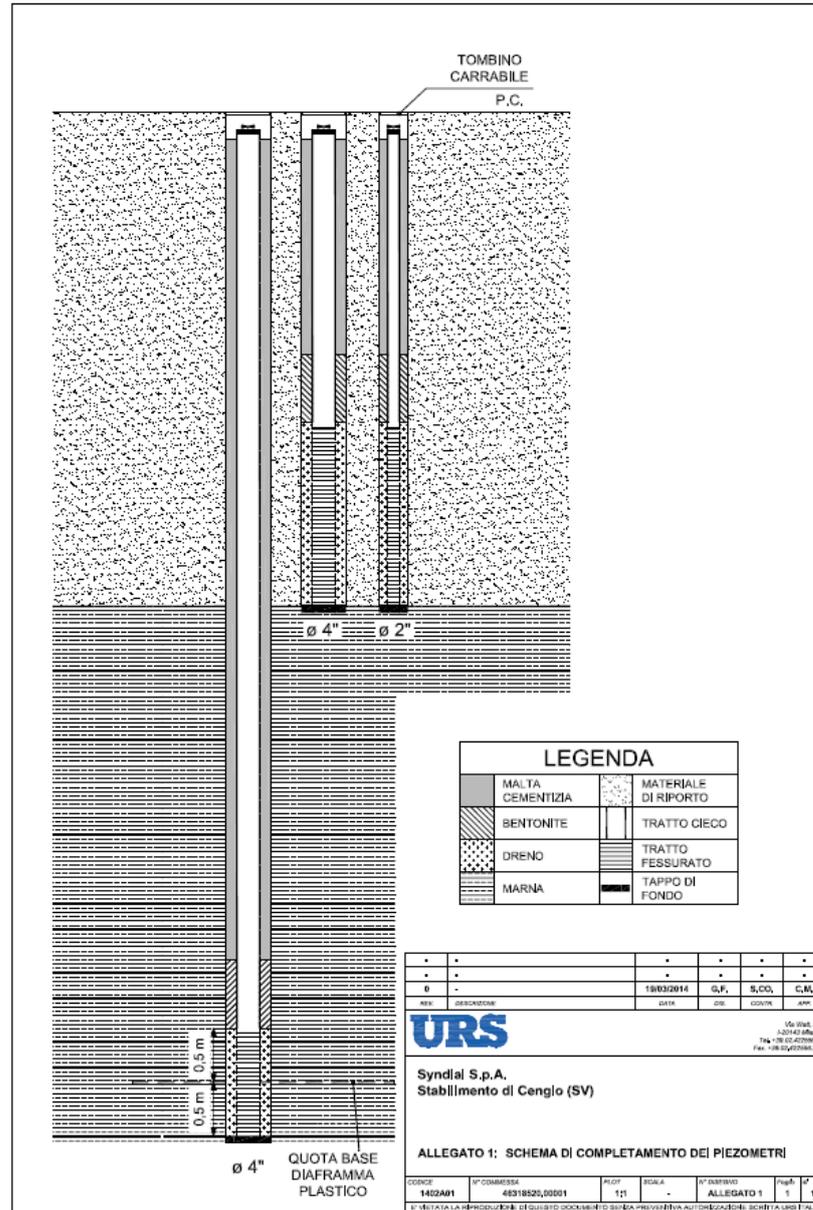
Figura 1: schema di completamento dei piezometri

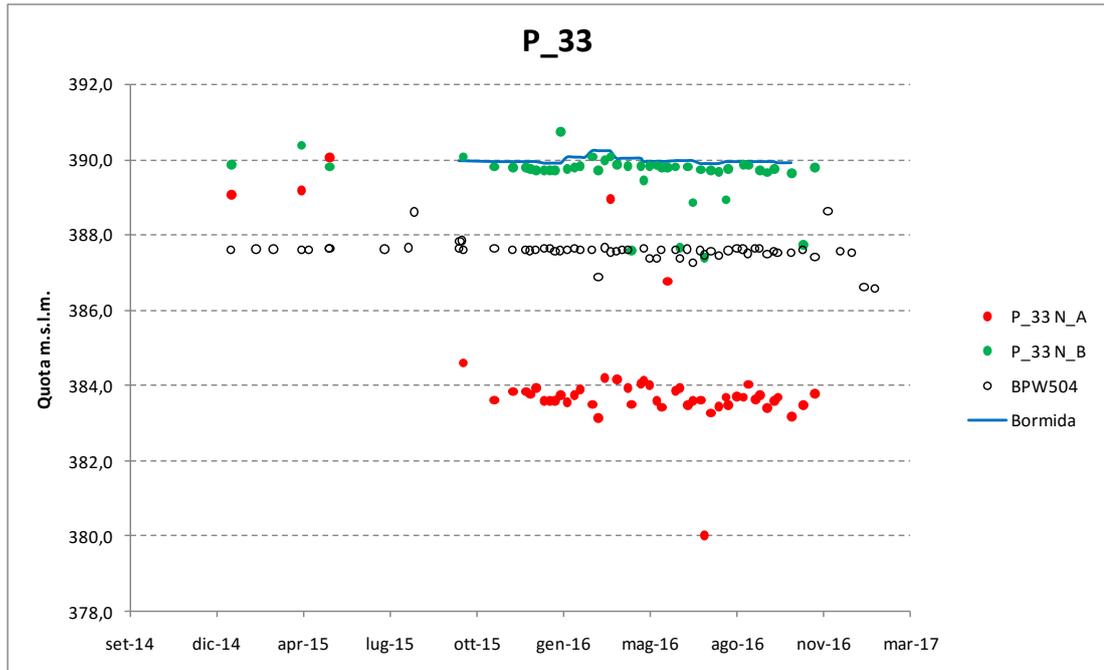
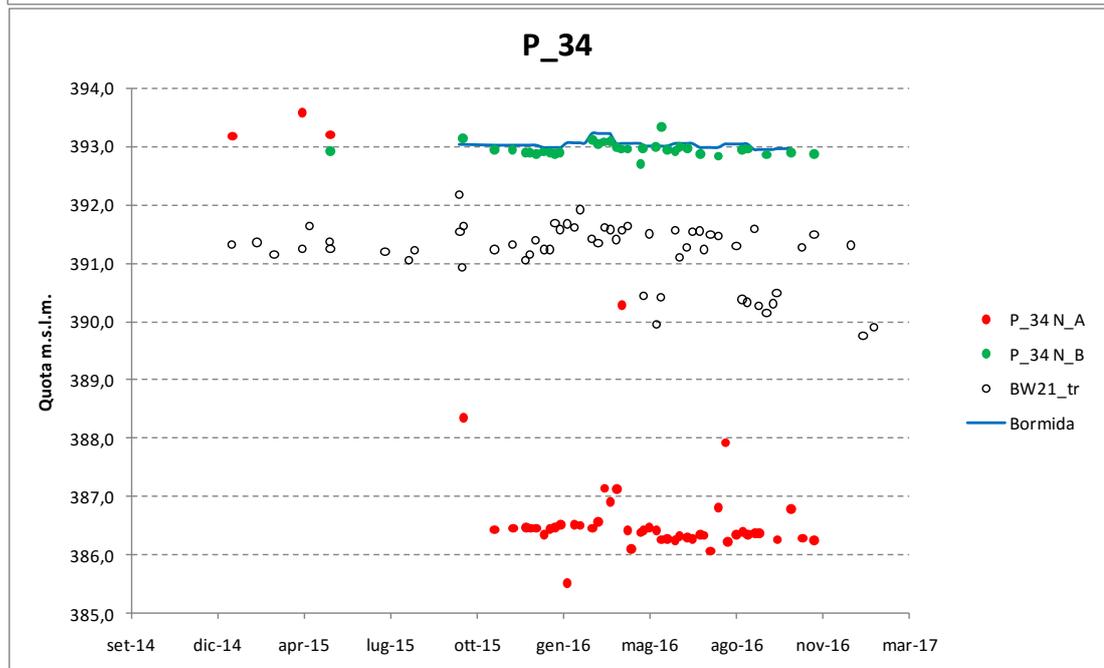
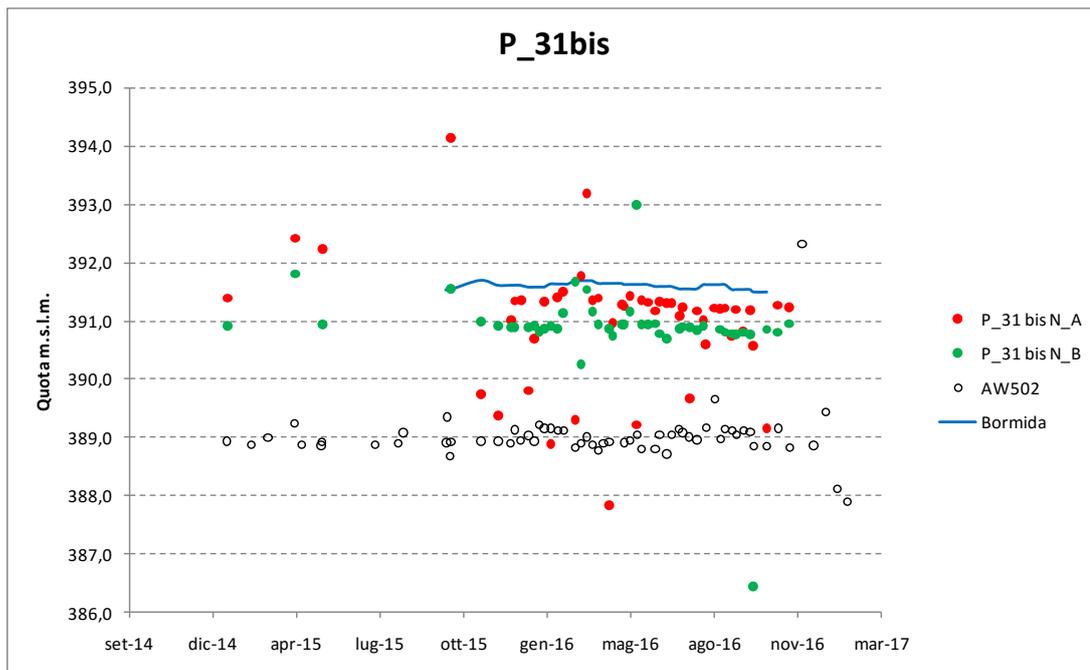
Figura 2: Confronto lungo sezione tra i livelli in Bormida, piezometri in area A3 (A, in marna; B, ne riporto) e dato in corrispondenza dell'asse trincea (pallino vuoto). Si osservi come prima del luglio 2015 (inizio spurghi quindicinali), i livelli in marna fossero più elevati (generalmente anche più di quelli nel riporto) a partire da tale data, invece, sono soggetti a notevole abbassamento e non recuperano il livello naturale. Tale effetto è molto meno accentuato nel piezometro P31bisA (in cui il livello rimane ancora spesso più elevato del rispettivo piezometro nel riporto) soggetto, dunque, ad una ricarica da parte del substrato marnoso più significativa rispetto agli altri. Si osservi anche come i livelli nel riporto esterno siano per lo più influenzati da quello nel F. Bormida che è tendenzialmente leggermente più elevato.)

- il livello nel riporto esterno è coerente con quello del Fiume Bormida da cui, in buona parte, è governato (si veda ad esempio P33, P34 nelle Figure 2a,b sottostanti e il confronto con i risultati isotopici);
- gli spurghi quindicinali condotti nei piezometri in marna influenzano significativamente la variazione temporale dei livelli; infatti a partire da luglio 2015 si nota come i livelli in tutti i piezometri siano generalmente molto più bassi e non riescano a recuperare quelli naturali visibili in precedenza. Tale fatto conferma la scarsa capacità idraulica della marna.

Nei piezometri P31bisA e P36A questo effetto di "depauperamento" si osserva, ma con minore entità; tali piezometri, e in particolare il P31bisA, come si vedrà poco avanti (studio isotopico), sono gli unici in cui si riscontra una certa capacità di ricarica, benché molto limitata, nella matrice marnosa (vedi Figura 2c).

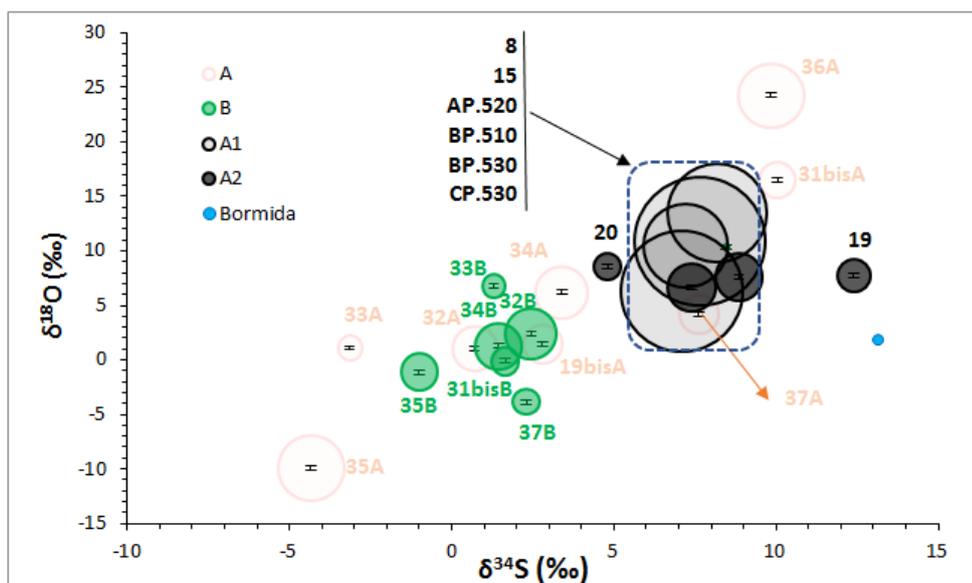
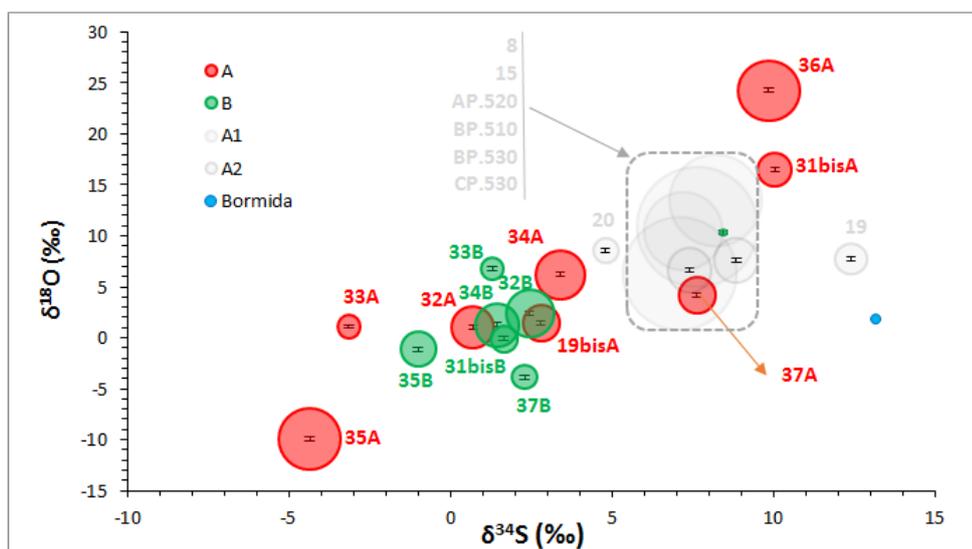
Figura 3 - risultati di ^{18}O e ^{34}S del solfato disciolto, dati di Marzo e Giugno: in verde sono rappresentati i valori per piezometri B, in rosso A e in nero e bianco i piezometri per le aree A1 e A2 rispettivamente; la grandezza dei simboli è proporzionale alla concentrazione del solfato. Per maggior comprensione sono considerati, nel grafico in alto, i confronti tra i dati nel riporto interno e quelli nel riporto esterno (ponendo quelli in marna in trasparenza) e nel grafico sotto i dati del riporto e della marna in area A3. Si osservi come i dati relativi al riporto (b) in area A3 abbiano sempre valori diversi e più impoveriti per Ossigeno e Zolfo rispetto ai valori registrati nei piezometri in area A1 e A2 dando evidenza che non possono derivare da essi. I dati in marna sono molto più distribuiti per i probabili effetti di biodegradazione già osservati per questa matrice che comportano un arricchimento, visibile in particolare per il P36A e il P31bis.

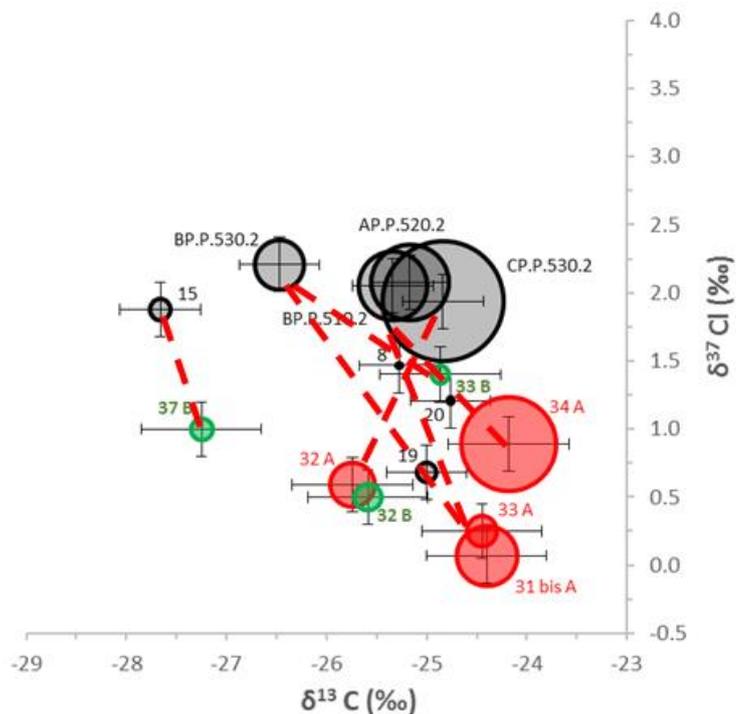
Figura 4 -Dual isotope plots ^{13}C e ^{37}Cl -MCB per il MCB, valori medi per le campagne di marzo e giugno. Con una linea tratteggiata in rosso sono stati messi in evidenza i trend che mostrano valori di $\delta^{13}\text{C}$ e/o $\delta^{37}\text{Cl}$ impoveriti all'esterno (verde riporto, rosso marna) se confrontati con il corrispettivo punto di confronto interno (grigio) e che danno dunque evidenza che non vi possa essere una provenienza dall'interno verso l'esterno della cinturazione. La dimensione dei cerchi è funzione della concentrazione

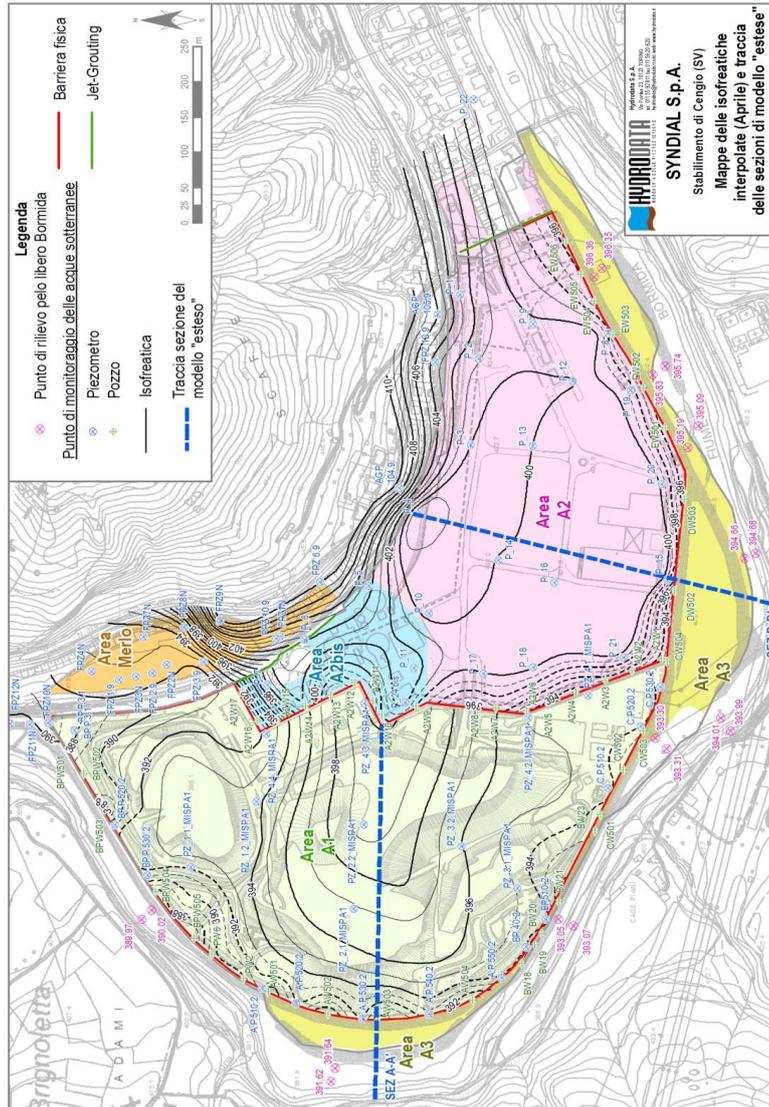
Figura 5 – Assetto piezometrico (elaborazione dati Aprile 2016) e traccia delle sezioni di modello attraverso le aree A2 e A3 (modelli "Sezioni estese")

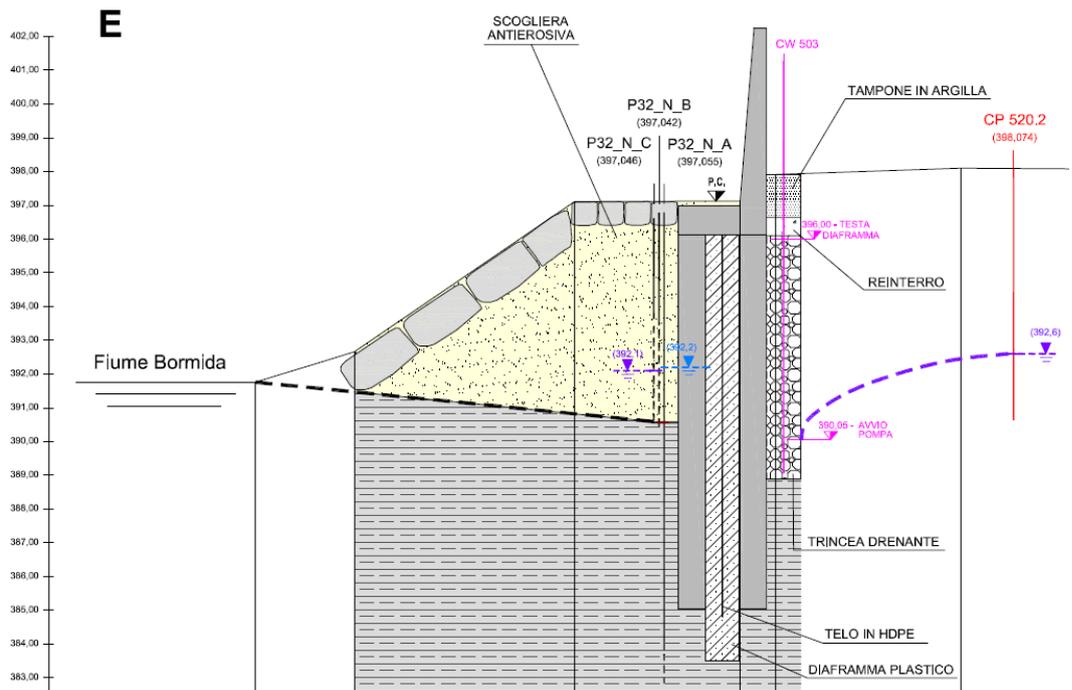
Figura 7 – Sezione tipo dell'opera di contenimento (Sez. E-E'; cfr.Figura 7)

- B – Simulazioni di dettaglio alla scala del sistema di barriera in fregio al F. Bormida, con realizzazione di 8 modelli di dettaglio in sezione bidimensionale verticale, approssimativamente equispaziati, finalizzati alla verifica per ogni settore lungo la barriera plastica anche di scenari parametrici rappresentativi di condizioni/anomalie locali di conducibilità idraulica. La geometria delle opere di confinamento e di drenaggio è stata implementata nel modello sulla base delle sezioni as-built (figura 7). La base del modello è stata posta alla profondità di 40 m dalla base del diaframma plastico.

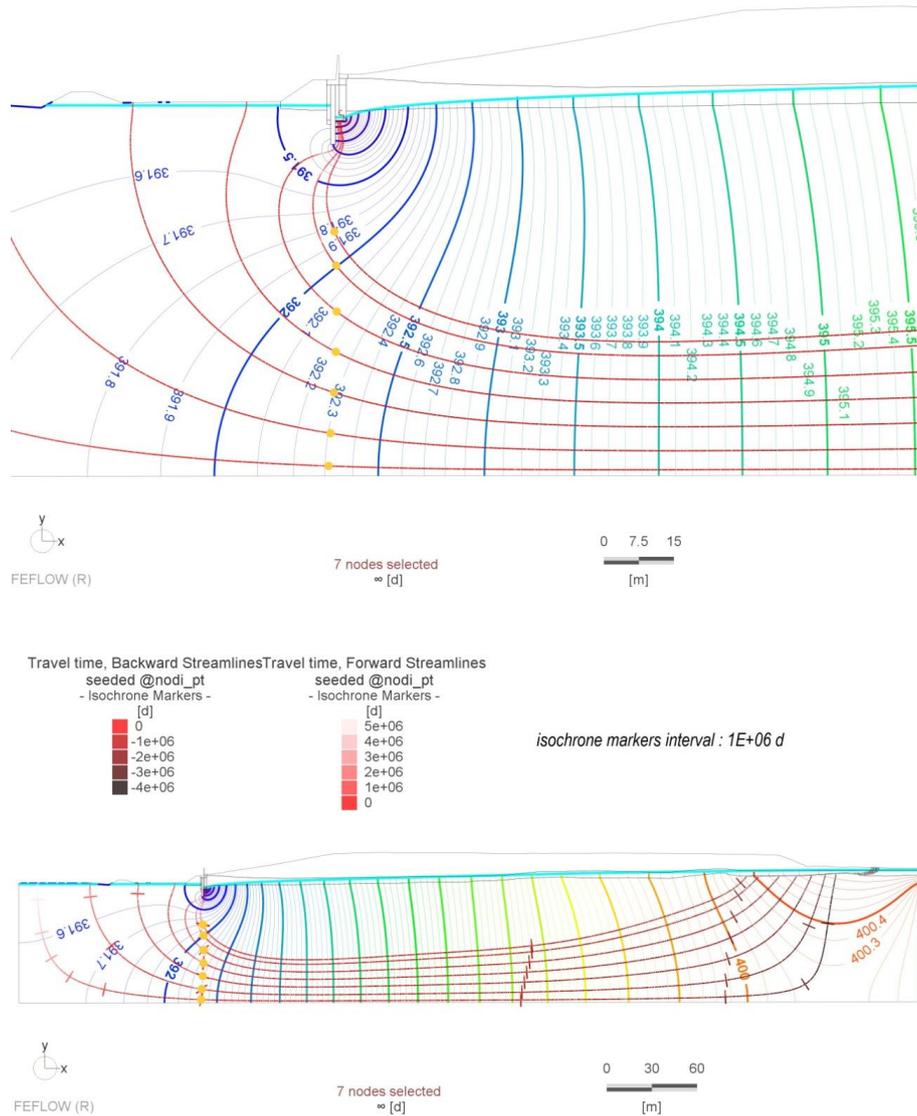
Figura 8 - Sezione 1 - Particle tracking relativo ai nodi di modello sottostanti il diaframma plastico (nota: in rosso sono tracciate le linee di flusso, isochrone markers interval 5E+6 d). Profondità sezione pari a 70 m da base diaframma.

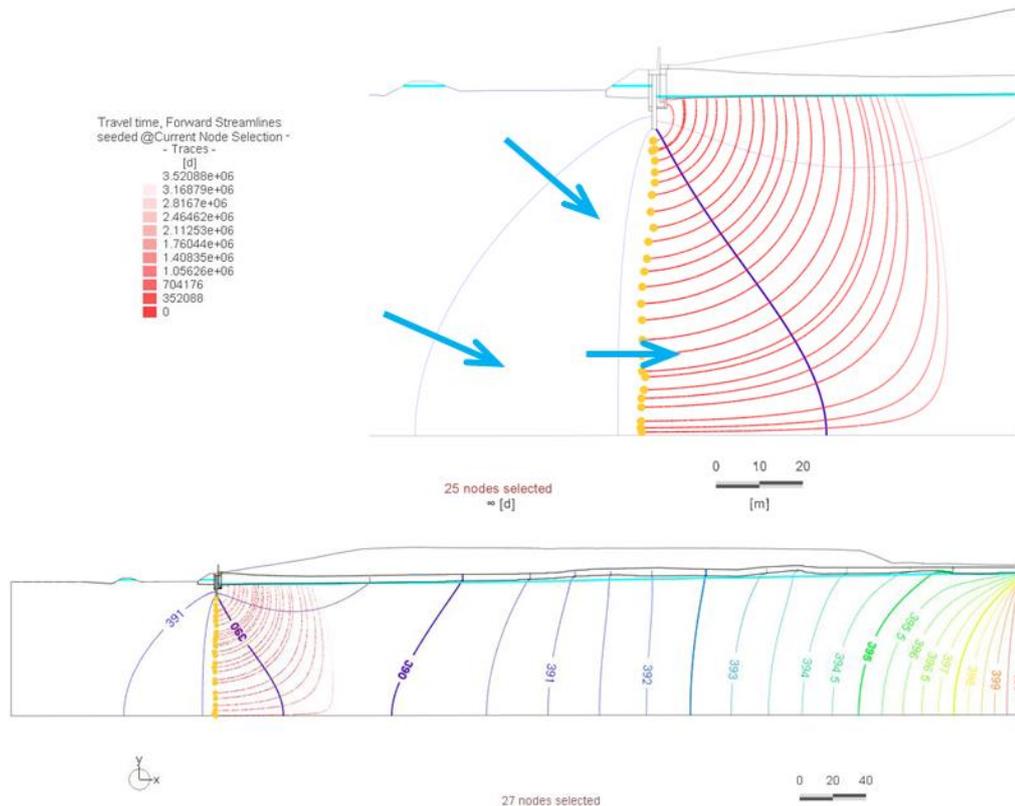
Figura 9 – Sezione 1, campo piezometrico nello scenario postoperam con capping, e linee di flusso (forward) con origine dai particle sulla verticale della barriera. Si noti a ogni profondità l'assenza di linee di flusso dirette dall'interno verso l'esterno del sito.

Inoltre, l'implementazione nel modello della copertura finale dell'area A1, attualmente in corso di realizzazione, ha evidenziato che l'abbattimento della livello idraulico interno determinato da tale opera comporterà l'inversione completa dei potenziali flussi idraulici in marna anche a grandi profondità (Figura 9).

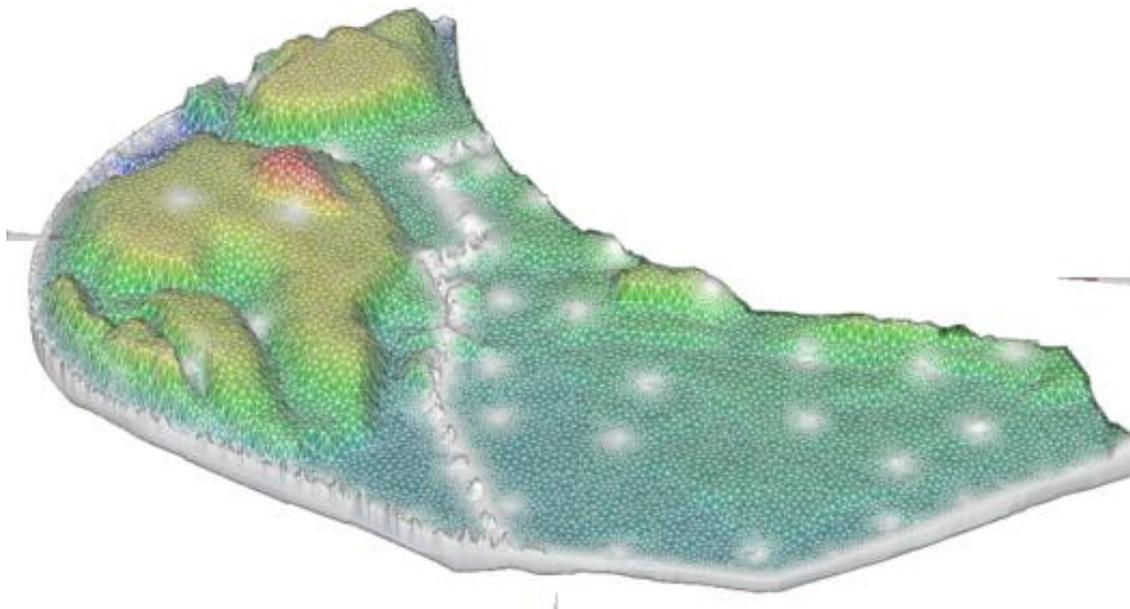
Figura 10 – Griglia del modello tridimensionale "area interna"

Come precedentemente specificato, il modello 3D, a layer orizzontali, è stato costruito in riferimento ad un "sistema chiuso", idraulicamente isolato dalle barriere al contorno del sito e dal substrato marnoso.

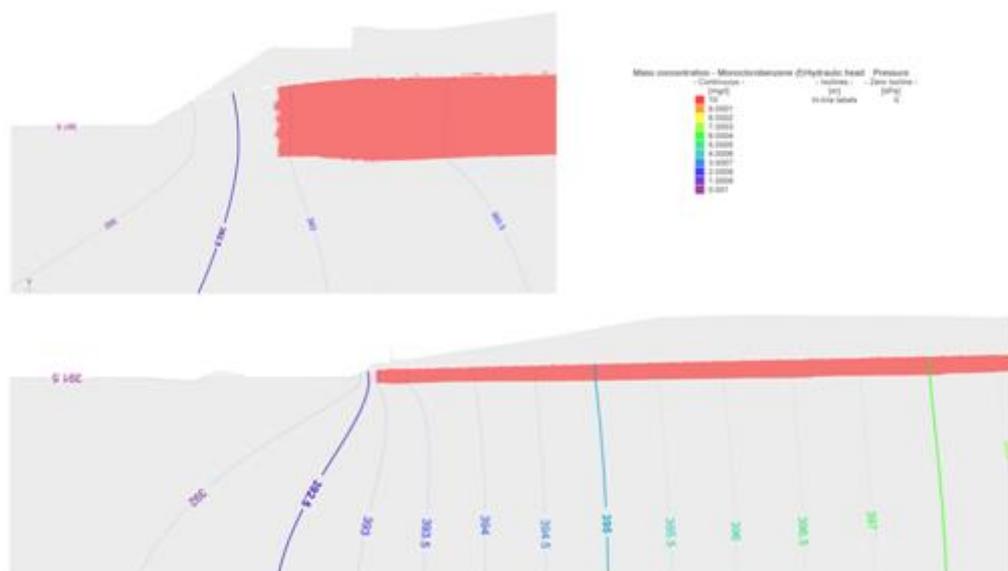
- *Figura 11 – Sezione 1 (A-A'), scenario di evoluzione sorgente interna – Condizione iniziale (contaminazione nei terreni sciolti fino a filo sponda originale del F.Bormida)*

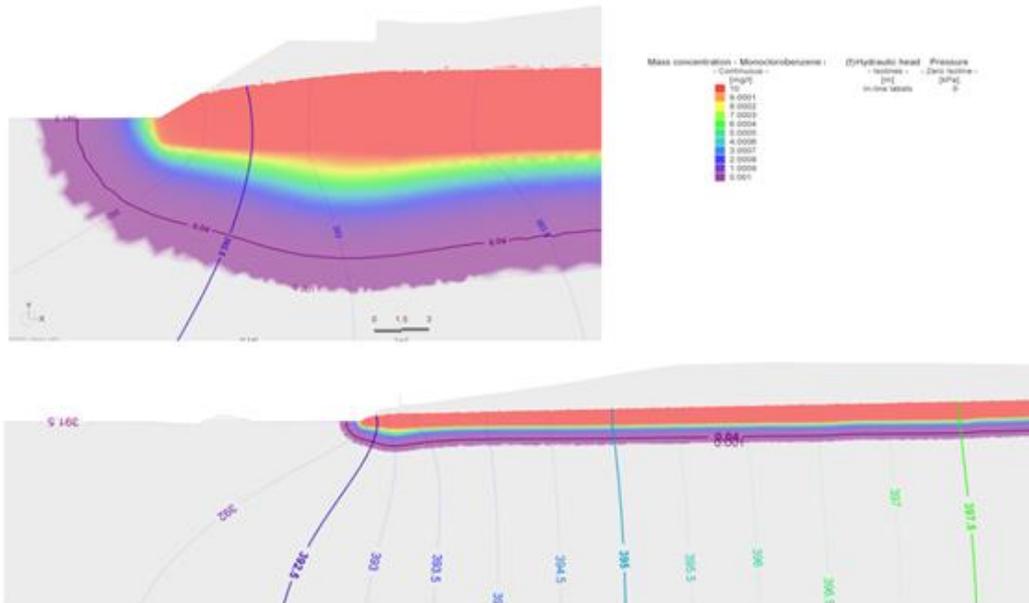
- Figura 12 – Sezione 1 (A-A), scenario di evoluzione sorgente interna ante operam (pre costruzione barriera) – Dopo 80 anni dalla condizione iniziale.

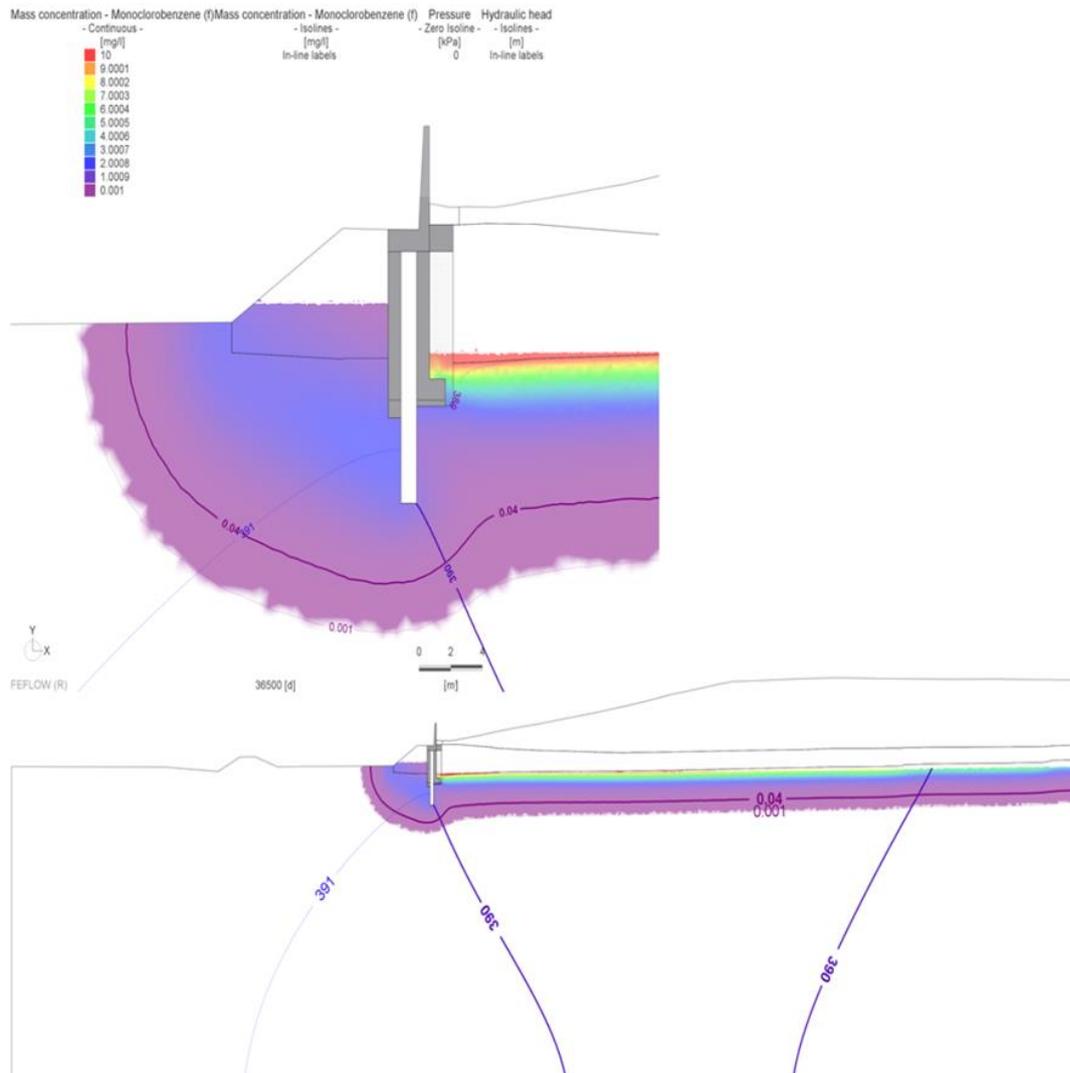
Figura 13 - Sezione 1 (A-A), scenario dopo ulteriori 100 anni, in presenza di capping

- La presenza di inquinanti in area esterna (“marker” Clorobenzeni) è compatibile con la storia del sito, ovvero con un meccanismo di rilascio della contaminazione residua nelle microfessure della marna, causata dagli accumuli storici di materiali e rifiuti ora rimossi e sostituiti dai riporti di materiale incontaminato (cfr. **Errore. L'origine riferimento non è stata trovata.**1 e 12);
-
- per quanto riguarda l'area A1, il cui progetto finale prevede il completamento con un capping, le simulazioni mostrano che sono più presenti linee di flusso dirette dall'interno verso l'esterno del sito, anche nelle porzioni profonde della marna E che tutte le linee di flusso sono dirette verso l'interno, generando una progressiva riduzione della concentrazione in area esterna (cfr. Figura 13).
