LAVORI DI COSTRUZIONE DEL 3° MEGALOTTO DELLA S.S. 106 JONICA - CAT. B -
DALL'INNESTO CON LA S.S. 534 (km 365+150) A ROSETO CAPO SPULICO (km 400+000)

GALLERIA TREBISACCE

Progetto della sicurezza

02-Analisi di Vulnerabilità

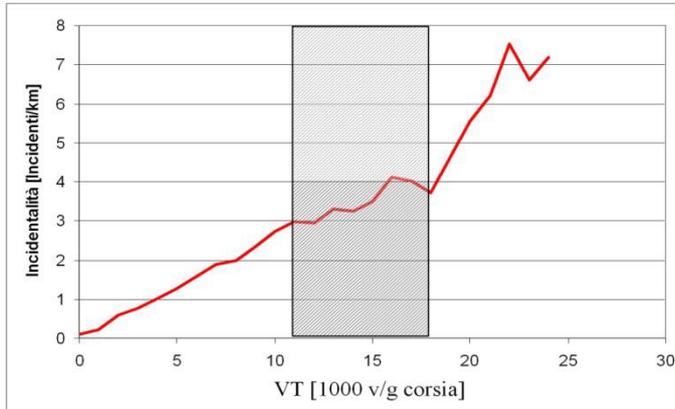
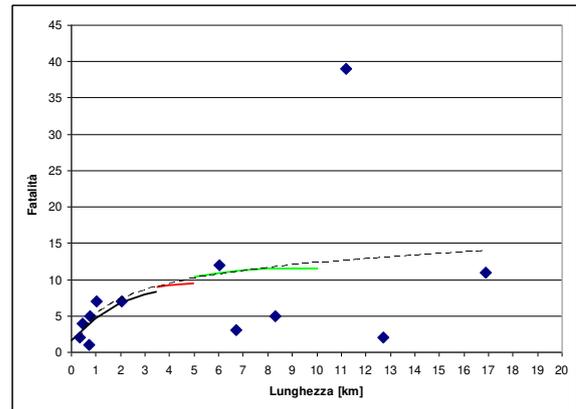
Il valore limite del volume di traffico di 10.000 v/giorno corsia, individuato dalla norma per prescrivere la divisione dei flussi di traffico mediante la realizzazione di gallerie a doppio fornice, coincide con il valore in corrispondenza del quale l'andamento della curva di regressione delle serie storiche di eventi incidentali rilevati sulla rete stradale nazionale presenta un primo significativo cambio di pendenza:

L'andamento della curva di regressione delle serie storiche del tasso di mortalità per eventi di incendio, in funzione del parametro lunghezza, presenta una prima discontinuità in corrispondenza del valore di 4.000 m.

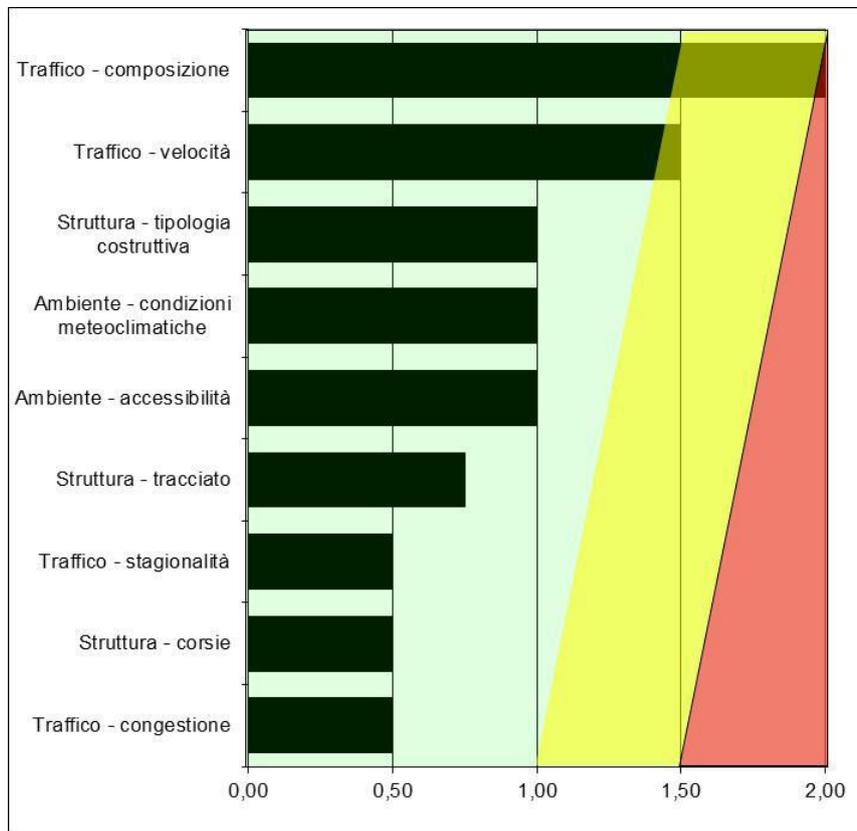
I fattori di pericolo sopra riportati e pesati con la scala di pericolo permettono la valutazione della vulnerabilità della galleria rappresentata nel grafico seguente.

La metodologia di analisi prevede l'adozione di una fascia di pericolo elevato indicata in colore rosso nel grafico, una fascia di attenzione indicata in colore giallo nel grafico ed una fascia di colore verde relativa al pericolo ridotto.
