LAVORI DI COSTRUZIONE DEL 3° MEGALOTTO DELLA S.S. 106 JONICA - CAT. B -
DALL'INNESTO CON LA S.S. 534 (km 365+150) A ROSETO CAPO SPULICO (km 400+000)

GALLERIA AMENDOLARA 2

Progetto della sicurezza

02-Analisi di Vulnerabilità

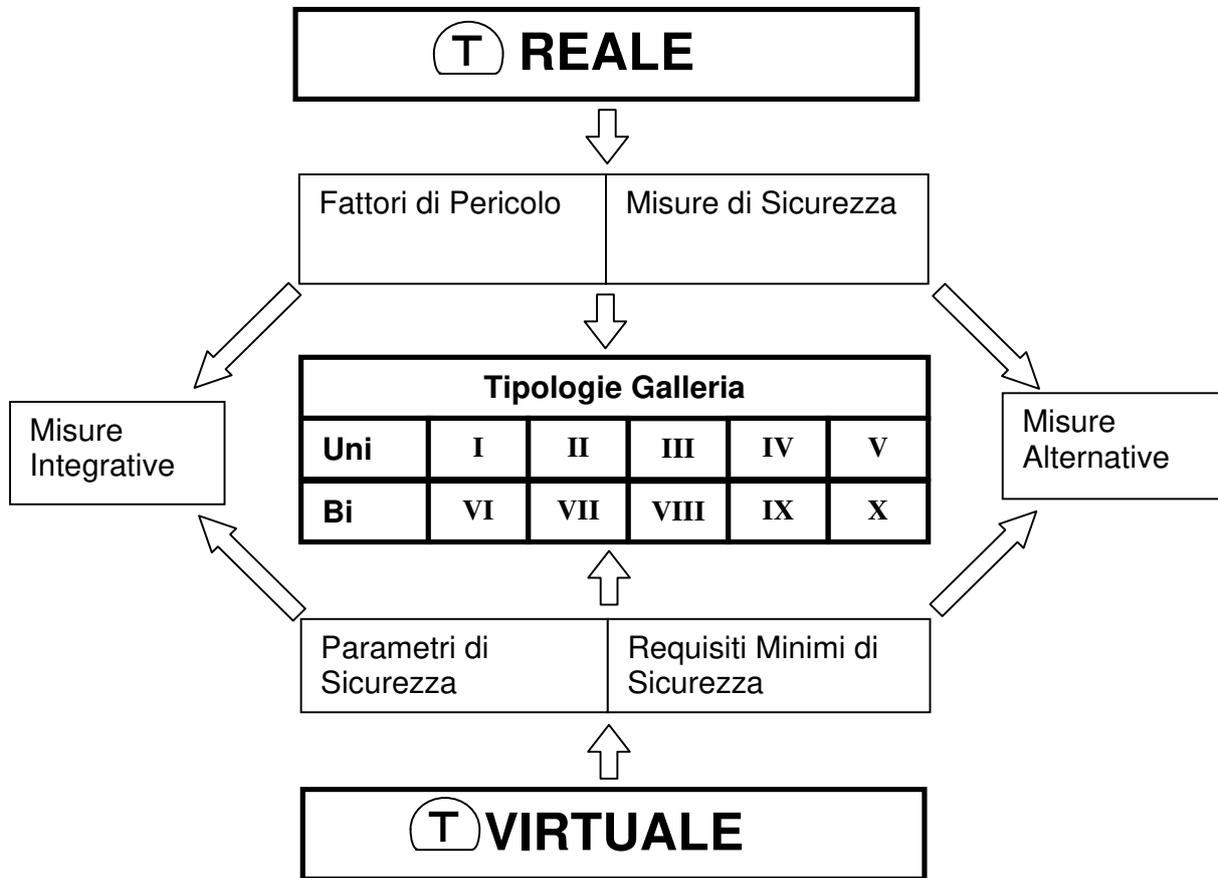
La successiva figura esemplifica l'analisi di vulnerabilità per il sistema galleria stradale.

Schema analisi di vulnerabilità

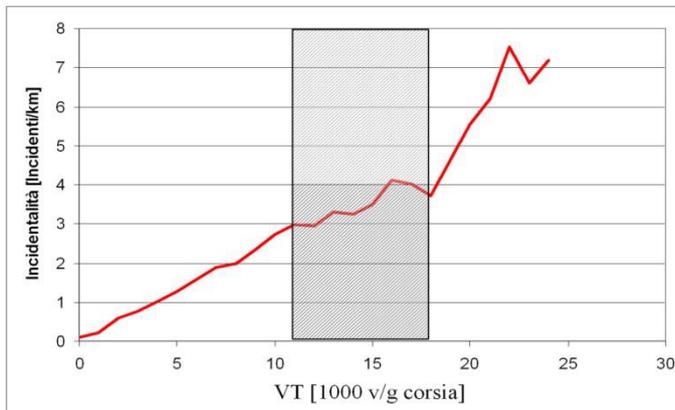
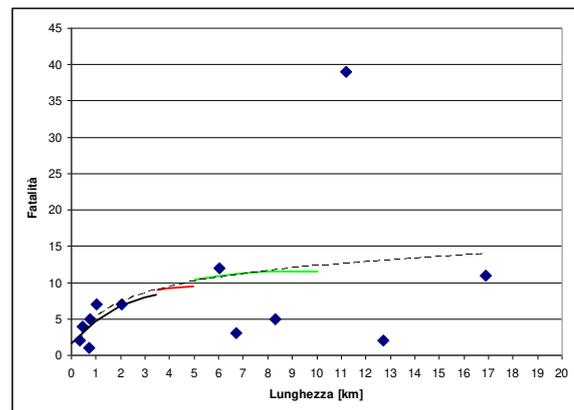
Il valore limite del volume di traffico di 10.000 v/giorno corsia, individuato dalla norma per prescrivere la divisione dei flussi di traffico mediante la realizzazione di gallerie a doppio fornice, coincide con il valore in corrispondenza del quale l'andamento della curva di regressione delle serie storiche di eventi incidentali rilevati sulla rete stradale nazionale presenta un primo significativo cambio di pendenza:

L'andamento della curva di regressione delle serie storiche del tasso di mortalità per eventi di incendio, in funzione del parametro lunghezza, presenta una prima discontinuità in corrispondenza del valore di 4.000 m.
