PROGETTO PER LA REALIZZAZIONE
DI UN IMPIANTO PER LA PRODUZIONE DI ENERGIA ELETTRICA A FONTE
RINNOVABILE EOLICA, OPERE CONNESSE ED INFRASTRUTTURE INDISPENSABILI
località Calamita di Mazara del Vallo

PROGETTO DEFINITIVO

SED_VRI
Valutazione rischi, incidenti e calamità

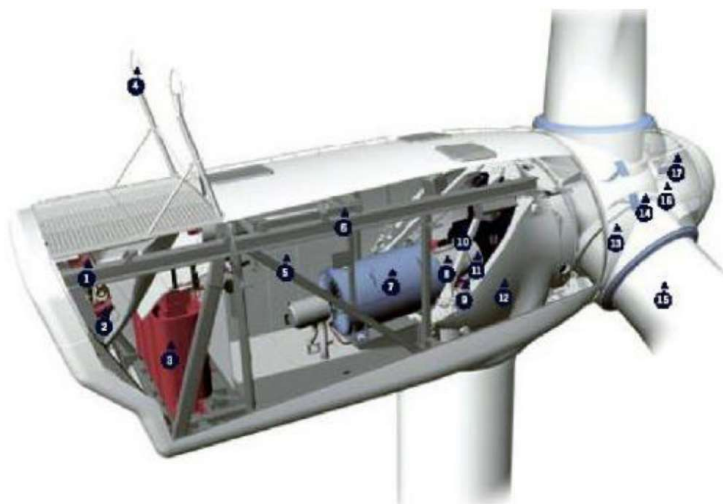
Figura 2: navicella

Fig. 4-1a. Schema di navicella completa di rotore e di pale (1. Raffreddamento olio; 2. Raffreddamento generatore; 3. Trasformatore; 4. Sensori condizioni vento; 5. Sistema controllo; 6. Argano e rotaia di movimentazione pezzi; 7. Punto di controllo generatore; 8. Collegamento generatore-moltiplicatore giri; 9. Azionamento imbardata; 10. Moltiplicatore; 11. Freno di stazionamento; 12. Cella di sostegno macchinario; 13. Cuscinetto di pala; 14/15. Albero; 16. Collegamento per azionamento pitch; 17. Controller dell'albero)
