PROGETTO PER LA REALIZZAZIONE DI UN IMPIANTO PER LA PRODUZIONE DI ENERGIA ELETTRICA DA FONTE EOLICA, AI SENSI DEL D.LGS N. 387 DEL 2003, COMPOSTO DA N° 17 AEROGENERATORI, PER UNA POTENZA COMPLESSIVA DI 71.4 MW, SITO NEL COMUNE DI MONTEMILONE (PZ) E OPERE CONNESSE NEI COMUNI DI VENOSA (PZ), PALAZZO SAN GERVASIO (PZ), BANZI (PZ), GENZANO DI LUCANIA (PZ) E SPINAZZOLA (BT)

ELAB. 40

Relazione sull'analisi dei possibili incidenti

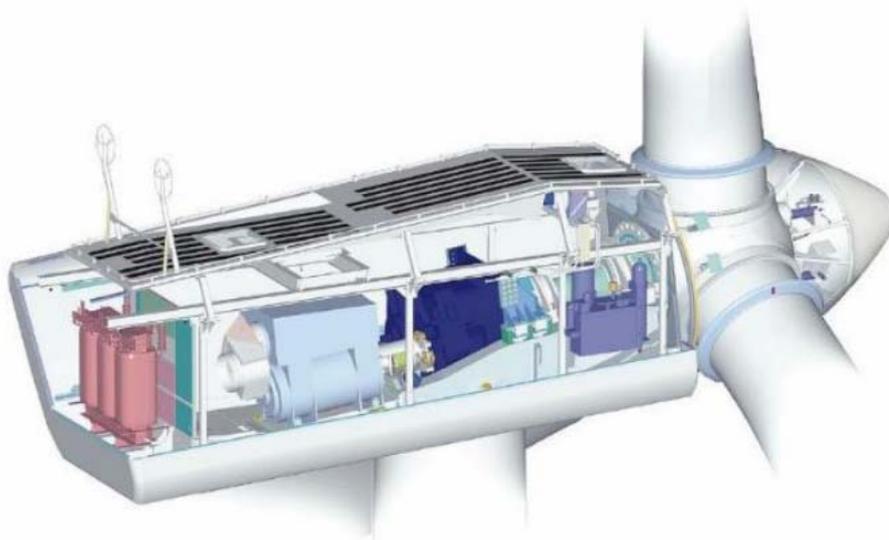
Figura 1 - Spaccato della navicella

Si riporta di seguito una figura esplicativa che mostra i componenti contenuti nella navicella.

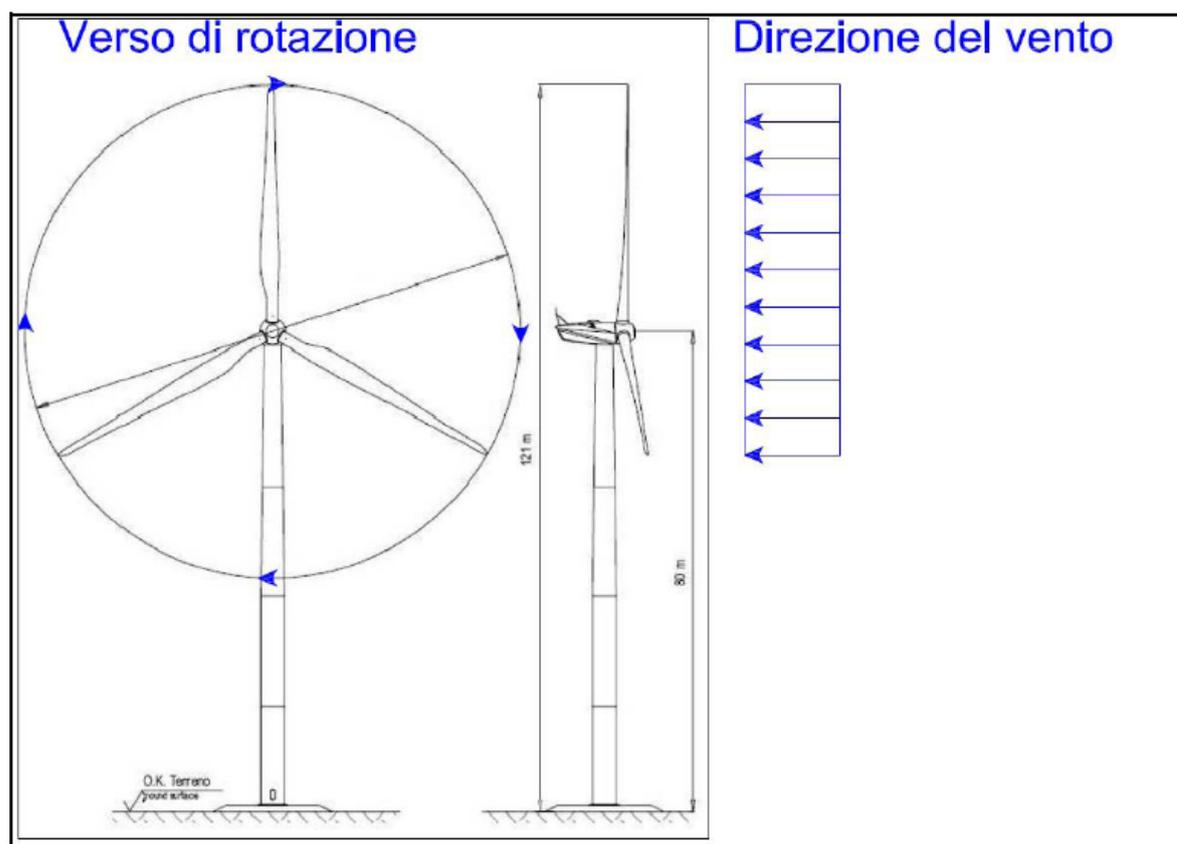
Figura 2 - Relazione tra direzione del vento e rotazione delle pale

In particolare è importante specificare che gli aerogeneratori sono provvisti di un sistema di controllo aerodinamico, che permette il controllo della potenza ruotando le pale intorno al loro asse principale, così modificando l'orientamento rispetto alla

direzione del vento, per offrire allo stesso sempre il medesimo profilo alare garantendo, indipendentemente dalla direzione del vento, un verso orario di rotazione.

Si riporta di seguito una figura esemplificativa che evidenzia il verso di rotazione dell'aerogeneratore, in relazione alla direzione del vento.

Questa considerazione servirà per fissare in ogni momento il verso della velocità tangenziale, responsabile della gittata nel piano, rispetto a quello della velocità del vento, ortogonale alla velocità tangenziale e a sua volta responsabile della gittata fuori dal piano. Dalla composizione delle due traiettorie si ottiene la traiettoria complessiva che individua la direzione del moto del corpo che eventualmente si distacca. Mettendo in relazione tale traiettoria con la corografia del luogo si capisce se la pala nella percorrenza della sua traiettoria può rappresentare un elemento di pericolo per la strada e/o altro edificio interessato.

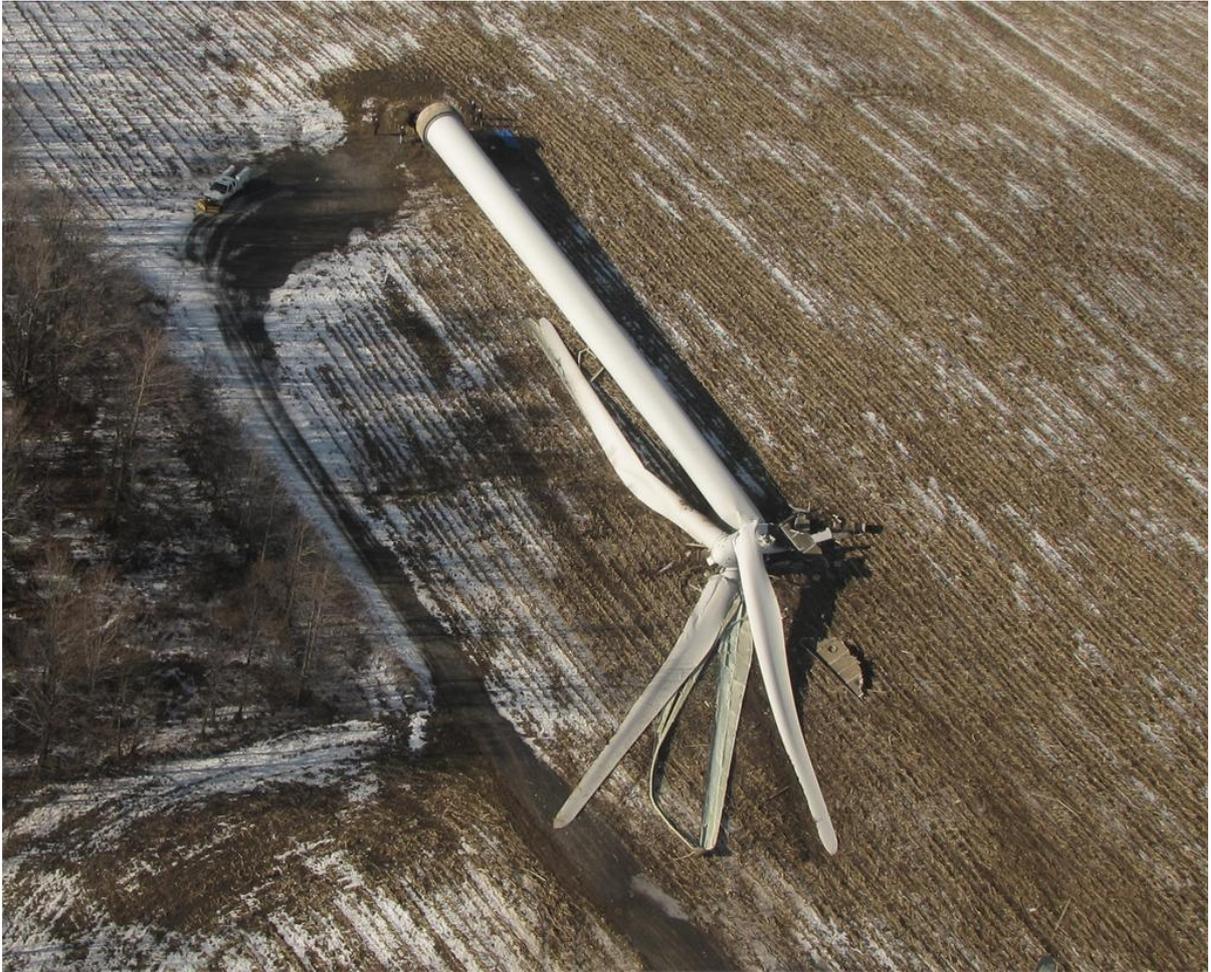
Figura 4 - Rovesciamento completo dell'insieme turbina-fondazione

Un altro caso di possibile incidente può essere che precede la distruzione totale dell'aerogeneratore a seguito del rovesciamento completo dell'insieme turbina-fondazione, come è possibile vedere nella foto sottostante.

Le condizioni che possono comportare tale evento, possono essere ascritte nella casistica dell'errore umano. Le fondazioni degli aerogeneratori sono progettate per contrastare e controbilanciare elevatissimi momenti flettenti, nell'ordine dei milioni di Nm, e riescono a far fronte alle richieste prestazionali generate sia da condizioni ambientali eccezionali che ad eventi di natura sismica. Nello specifico, le cause che possono generare tale evento, possono andare dall'errore progettuale a quello di realizzazione nell'applicazione dei dettami progettuali e/o nella scelta di materiali non idonei alla tipologia di struttura.
