## RAPPORTO

<b>Cliente</b>	ERG Power Generation S.p.A.
<b>Oggetto</b>	Parco eolico Forenza-Maschito Potenziamento impianto di Forenza  Relazione sull'analisi di possibili incidenti (DM 10/09/2010)
<b>Ordine</b>	n. 4700026165 del 06.06.2018 – B8012489
<b>Note</b>	A1300001447X003 - Lettera di trasmissione C0004896

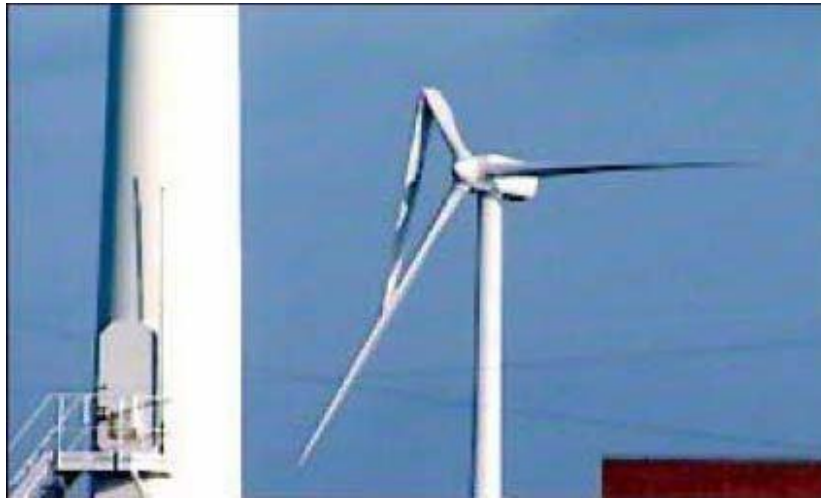
La rottura di un frammento consistente di pala risulta meno frequente. Inoltre, per le caratteristiche del materiale strutturale, tende a presentarsi come una rottura progressiva, con una prima flessione della struttura e conseguente urto contro la torre (posta sottovento nella quasi totalità delle WTG)

Figura 4 Esempio di rottura di pala senza distacco
