PROGETTO DEFINITIVO PER LA REALIZZAZIONE DI UN PARCO EOLICO NEL COMUNE DI ORTA NOVA (FG) IN LOCALITA' "LAMPINO"

ELABORATO		TITOLO	COMMESSA	TIPOLOGIA	
V33		VALUTAZIONE RISCHIO DI INCIDENTE	19046	D	
			CODICE ELABORATO		
			DC19046D-V33		
REVISIONE		Tutte le informazioni tecniche contenute nel presente documento sono di proprietà esclusiva della Studio Tecnico BFP S.r.l e non possono essere riprodotte, divulgate o comunque utilizzate senza la sua preventiva autorizzazione scritta. All technical information contained in this document is the exclusive property of Studio Tecnico BFP S.r.l. and may neither be used nor disclosed without its prior written consent. (art. 2575 c.c.)	SOSTITUISCE	SOSTITUITO DA	
00			-	-	
			NOME FILE	PAGINE	
			DC19046D-V33.doc	6 + copertina	
REV	DATA	MODIFICA	Elaborato	Controllato	Approvato
00	14/05/20	Emissione	Zingarelli	Miglionico	Pomponio
01					
02					
03					
04					
05					
06

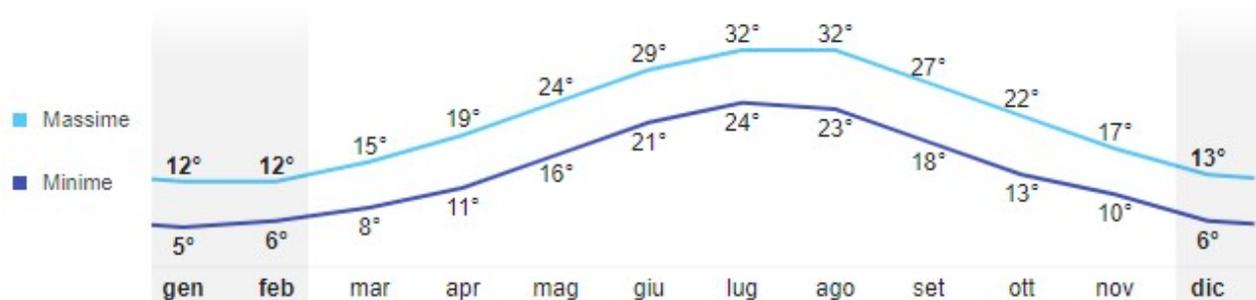
Dati meteo medi

Temperature (°C)

Figura 1 - Grafico delle temperature medie mensili

Le distanze percorse in volo da un corpo estraneo, come del ghiaccio formatosi sulla superficie della pala di un aerogeneratore durante un periodo di freddo particolarmente rigido, dipendono da diversi fattori, quali dimensioni, conformazione e consistenza della massa ghiacciata, la forza centrifuga raggiunta dalle pale e conseguentemente trasmessa al corpo estraneo, l'altezza della torre, il punto dell'area spazzata dal rotore dal quale la massa si distacca etc. Anche le caratteristiche intrinseche del sito in esame, come la presenza di oggetti da preservare, quella di abitanti od anche la stessa conformazione topografica, nel quale si ha la produzione di masse che cadono per gravità o vengono lanciate al suolo gioca un ruolo fondamentale nel rischio di lesioni. I siti considerati per l'installazione delle torri eoliche si trovano tutti in aree agricole con scarsa frequentazione umana. In considerazione di ciò e considerata anche la bassissima probabilità che si avverino le condizioni metereologiche necessarie per la formazione di ammassi nevosi e lastre di ghiaccio, la temperatura minima media annuale raggiunta nel sito durante i mesi invernali si attesta intorno ad i 5° C, appare evidente che il rischio ad esso associato sia quasi del tutto trascurabile.
