Comune di Molare - Rossiglione
PROVINCIA DI ALESSANDRIA - GENOVA

**Manutenzione straordinaria infrastrutture del paramento di
monte della Diga di Ortiglieto**

OGGETTO: RELAZIONE ILLUSTRATIVA INTERVENTI

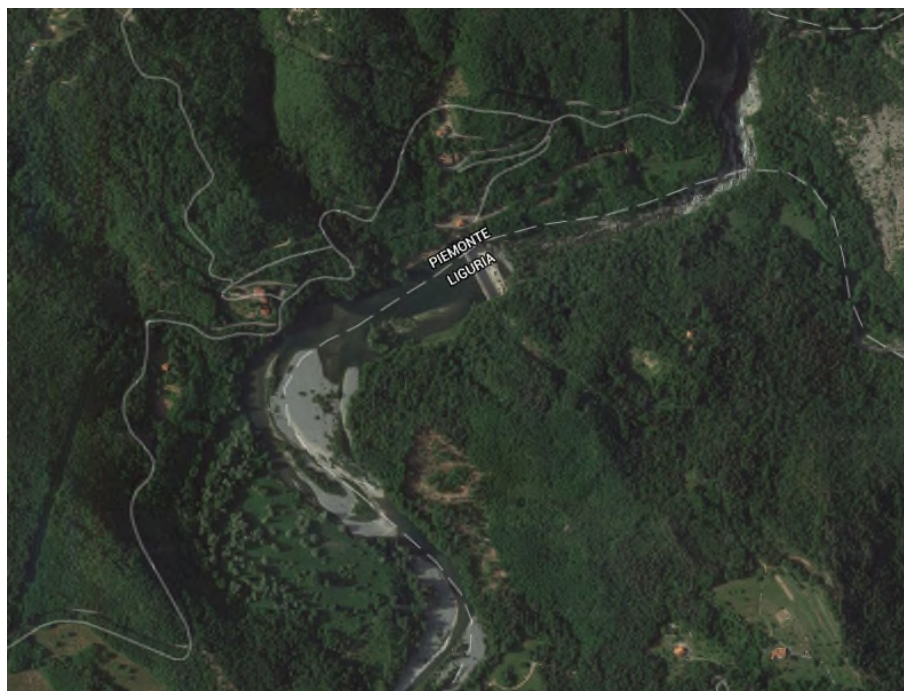
L'invaso di Ortiglieto (Figura 1) si trova sul confine tra la Regione Liguria (Comune di Rossiglione, Provincia di Genova) e la Regione Piemonte (Comune di Molare, Provincia di Alessandria).

Figura 1: lago di Ortiglieto

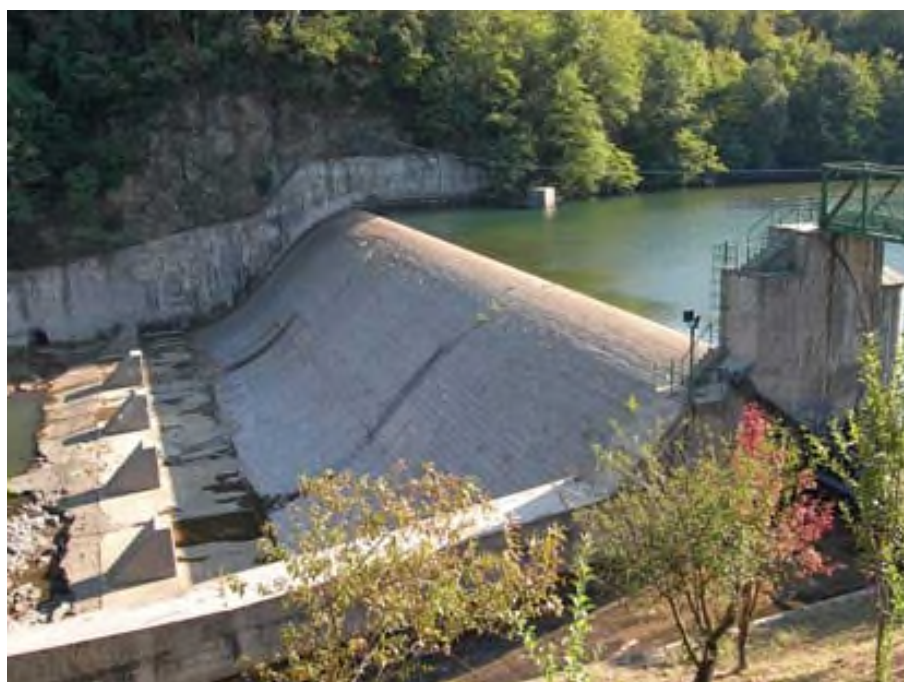
Lo sbarramento di Ortiglieto (Figura 2) è formato da una traversa tracimabile planimetricamente rettilinea in calcestruzzo, la lunghezza complessiva del coronamento è pari a 100 m, il ciglio di sfioro (lungo circa 85 m) è posto a quota 299.15 m s.l.m. e l'altezza della diga (L. 584/94) è pari a 13,15 m. Le rispettive quote che caratterizzano la diga risultano essere:

- quota di massima regolazione pari alla quota del ciglio sfiorante: 299,15 m slm;
- quota di massimo invaso: 304,15 m slm
- quota operativa di minima regolazione: 298.70 m slm.

Figura 2: sbarramento di Ortiglieto

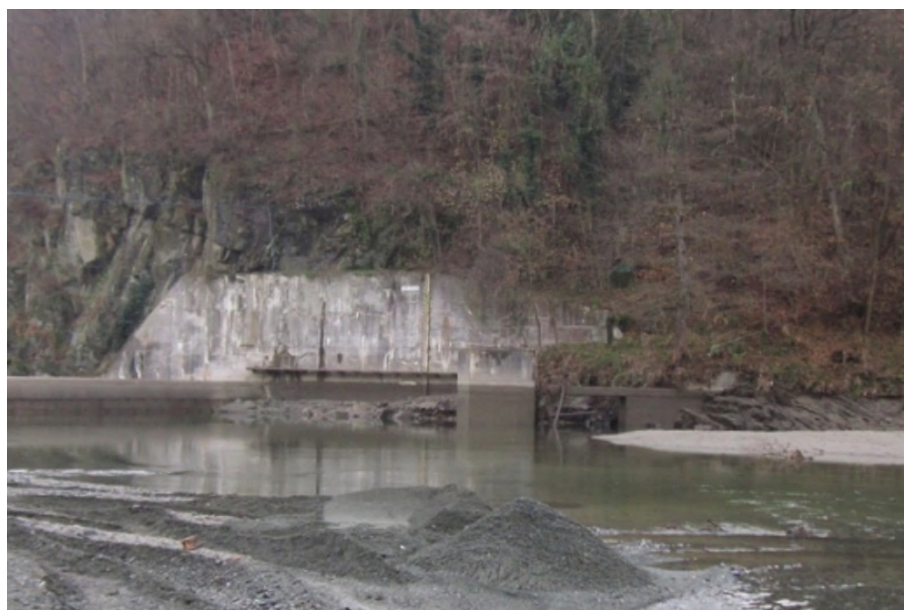
Lo scarico di fondo (Figura 3) è situato in sponda destra ed è dotato di paratoia piana e di griglia rettangolare (da quota 286,50 m slm. a quota 294,15 m slm., con soglia all'imbocco a quota circa 286,50 m slm.

Figura 3: scarico di fondo

Il torrino di manovra dello scarico di fondo con struttura in cls, ha sommità a quota 300,93 m slm ed è collegato alla sponda destra mediante una passerella.

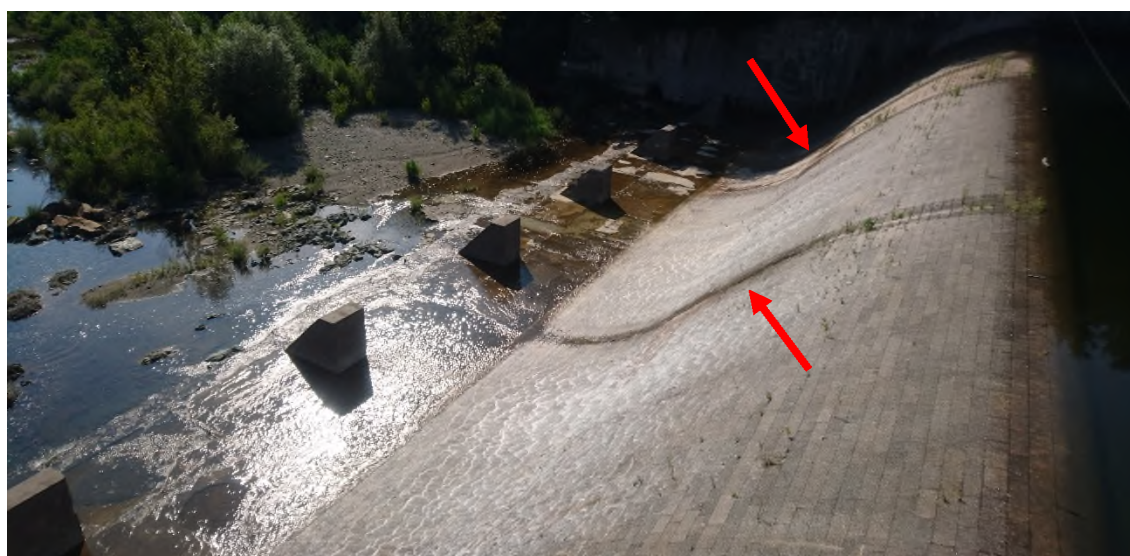
Sulla diga risultano essere presenti due giunti di dilatazione disposti in modo da suddividere il corpo diga in tre campate. I giunti esistenti risultano essere ancora quelli realizzati in sede di esecuzione dell'opera.

Figura 4: vista del paramento di valle e individuazione dei giunti di dilatazione.

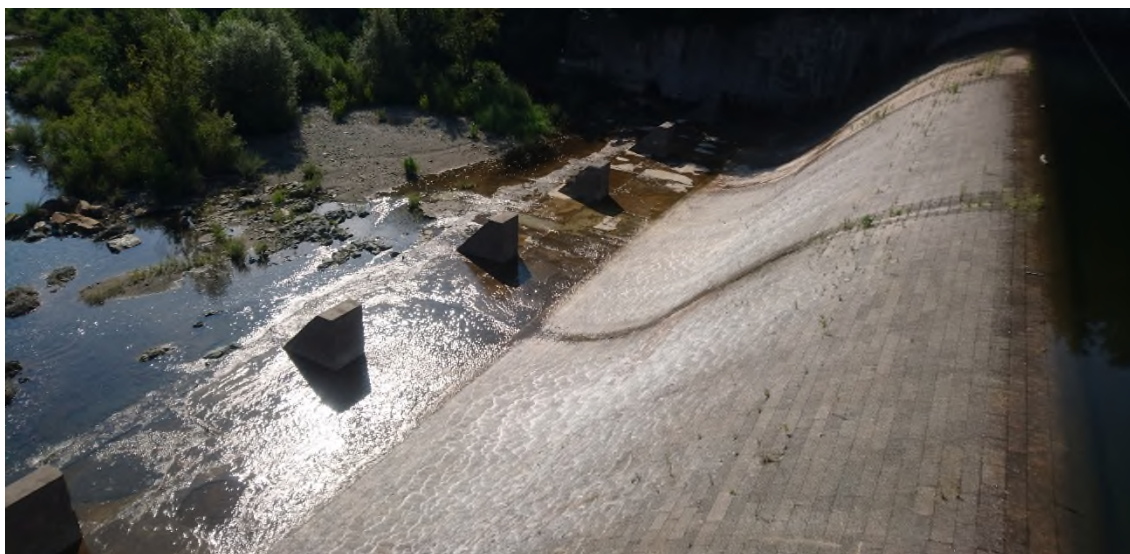
A ricoprimento e protezione del corpo diga sono presenti bolognini in pietra. Alcuni di essi risultano essere parzialmente distaccati o mobili e presentano inoltre un parziale distacco della malta di intasamento delle fughe.

Figura 7: vista del paramento di valle e dei bolognini.

Generalmente si prevede una pulizia di tutto il paramento, il fissaggio dei bolognini mobili mediante barre filettate inghisate nel corpo diga e la successiva stilatura per il ripristino delle fighe.

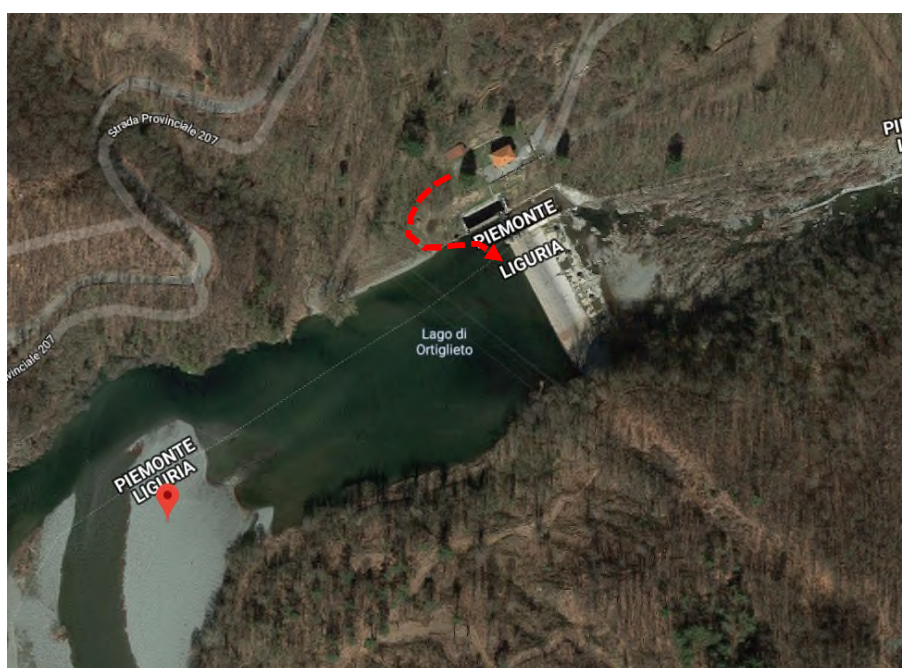
L'accesso potrà avvenire dalla sponda idraulica sinistra del lago. Accedendo dalla casa di guardia della diga è già presente una pista di cantiere che accede al lago.

Figura 8: ortofoto con indicazione tracciato pista di cantiere

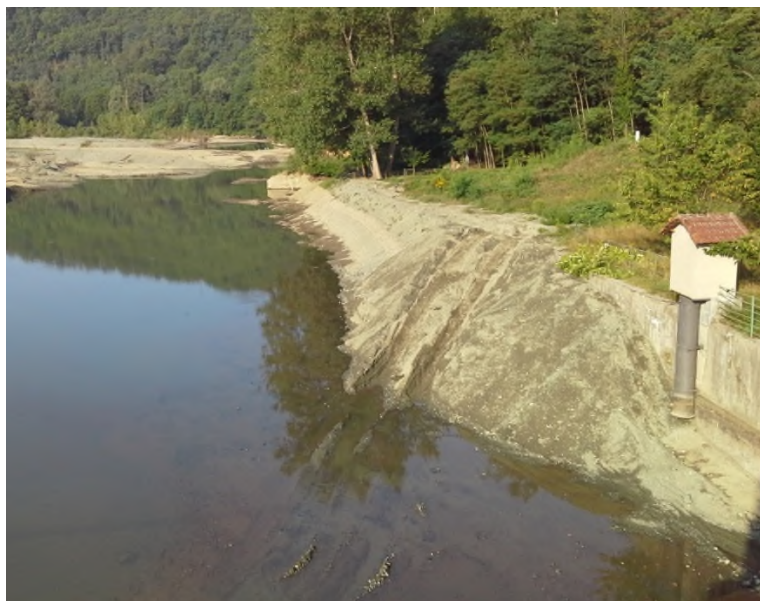
In questo caso per l'accesso in alveo sarà necessaria la realizzazione di una rampa in materiale reperito in situ come per altro già effettuato per gli interventi passati.

Figura 9: rampa di accesso all'alveo eseguita per gli interventi passati.

Al termine delle attività previste la rampa verrà rimossa e ripristinato il profilo spondale allo stato ante operam.
