DIRETTRICE FERROVIARIA MESSINA – CATANIA – PALERMO

NUOVO COLLEGAMENTO PALERMO – CATANIA

TRATTA NUOVA ENNA – DITTAINO (LOTTO 4B)

Relazione sulla valutazione delle subsidenze e verifica degli effetti indotti sulle interferenze in superficie

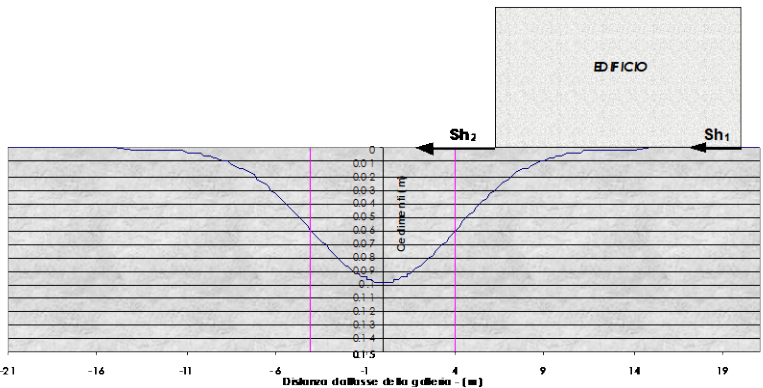
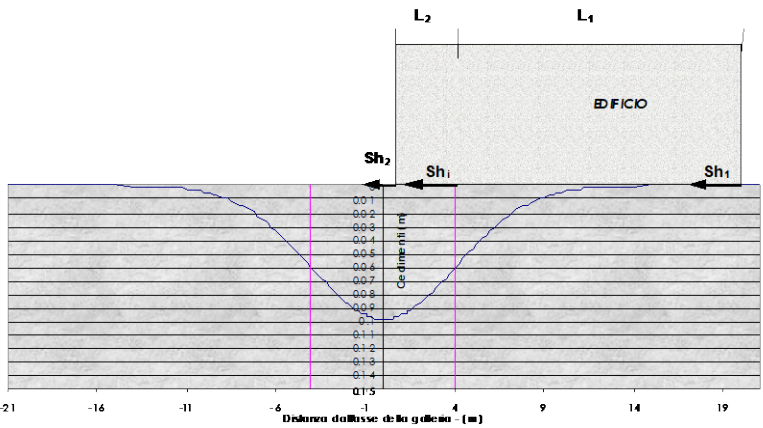
hogging a dx estensione ϵ_y > 0	$ S_{h2} - S_{h1} $	L^*_1
	sagging compressione ϵ_y < 0	0	0
	hogging a sx estensione ϵ_y > 0	0	0

hogging a dx estensione ϵ_y > 0	$ S_{hi} - S_{h1} $	L^*_1
	sagging compressione ϵ_y < 0	$ S_{hi} - S_{h2} $	L_2
	hogging a sx estensione ϵ_y > 0	0	0

Fig. 6 – Schemi di riferimento per la definizione del parametro ΔSh (1/3)

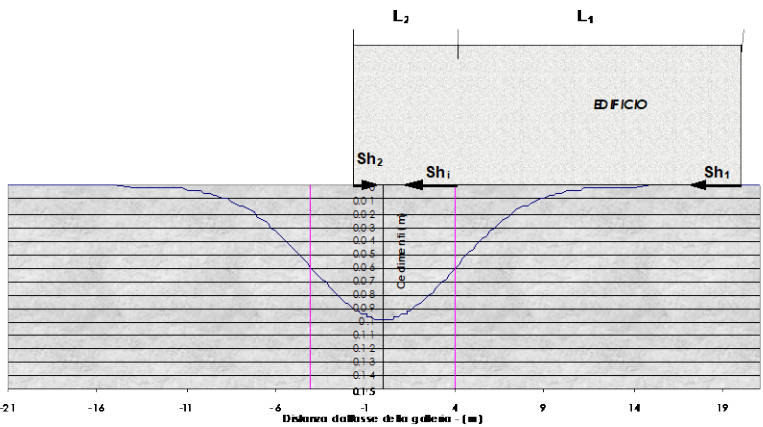
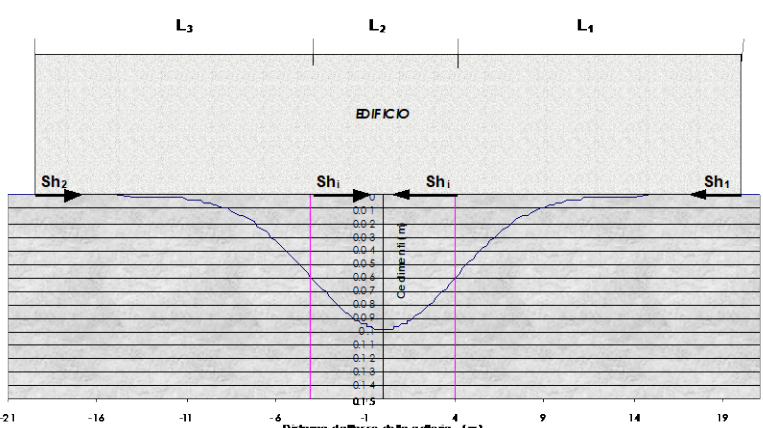
hogging a dx estensione $\epsilon_y > 0$	$ S_{hi} - S_{h1} $	L^*_1
	sagging compression $\epsilon_y < 0$	$ S_{hi} + S_{h2} $	L_2
	hogging a sx estensione $\epsilon_y > 0$	0	0

hogging a dx estensione $\epsilon_y > 0$	$ S_{hi} - S_{h1} $	L^*_1
	sagging compression $\epsilon_y < 0$	$2 \cdot S_{hi} $	L_2
	hogging a sx estensione $\epsilon_y > 0$	$ S_{hi} - S_{h2} $	L^*_3

Fig. 7 – Schemi di riferimento per la definizione del parametro ΔSh (2/3)

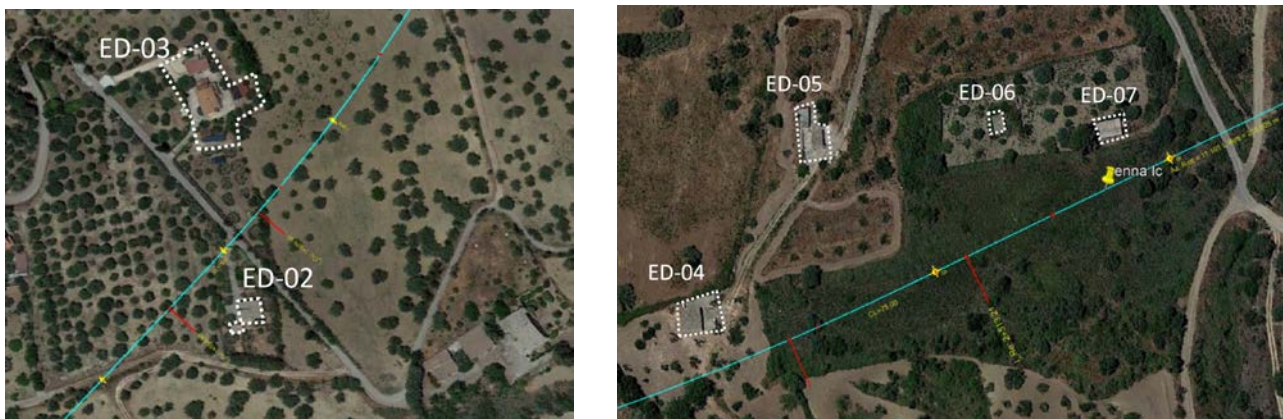
sottoattraversamento dei suddetti corpi di fabbrica, lo scavo del tunnel interessa la formazione di Terravecchia (TRV/TRVa) con coperture, dall'asse della calotta, variabili tra 15m e 55m circa.

Figura 1. Planimetria posizione edifici in fregio al traccato della galleria Nuova Enna.

Considerata l'estensione della conca di subsidenza, sono stati analizzati nel dettaglio i soli edifici denominati Ed02, Ed 03 e Ed 04, mentre gli altri edifici ricadono all'esterno dell'area interessata dalla conca di subsidenza.

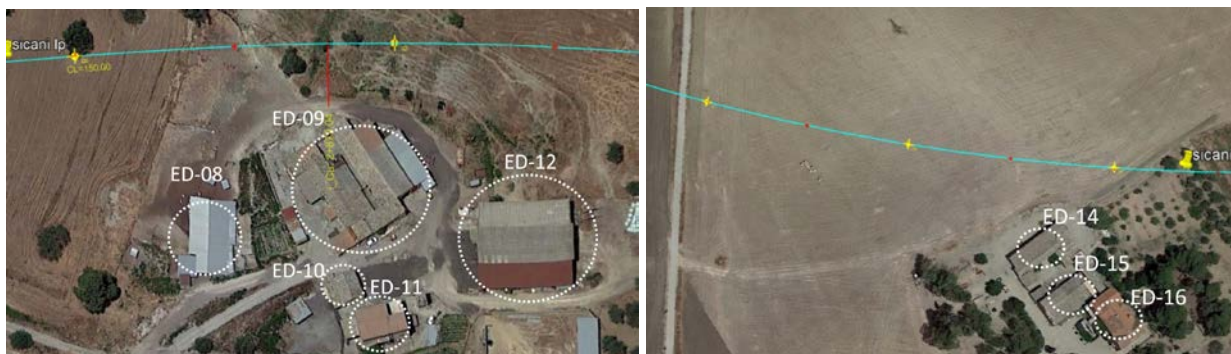
I corpi di fabbrica identificati lungo il tracciato sono 9. In dettaglio, nel tratto compreso tra le Pk 7+850, circa, e le Pk 8+950, circa, sono presenti un gruppo di edifici ricadenti entro il bacino di subsidenza indotto dallo scavo della gallerie; la distanza minima di tali corpi di fabbrica rispetto all'asse galleria di linea è minore di 25m. Nella zona di sottoattraversamento dei suddetti corpi di fabbrica lo scavo del tunnel interessa la formazione marnosa-argillosa del Terravecchia (TRV) con coperture, dall'asse della calotta, variabili tra 25 m e 70m circa.

Figura 2. Planimetria posizione edifici zona galleria galleria Sicani

Si è ritenuto trascurabile l'effetto degli scavi sui corpi di fabbrica Ed-08, Ed-10, Ed-11 ed Ed-12, in quanto tali edifici ricadono all'esterno della conca di subsidenza, oppure le coperture della galleria risultano tali (valori superiori ai 60 m) da non produrre alcun effetto in superficie.

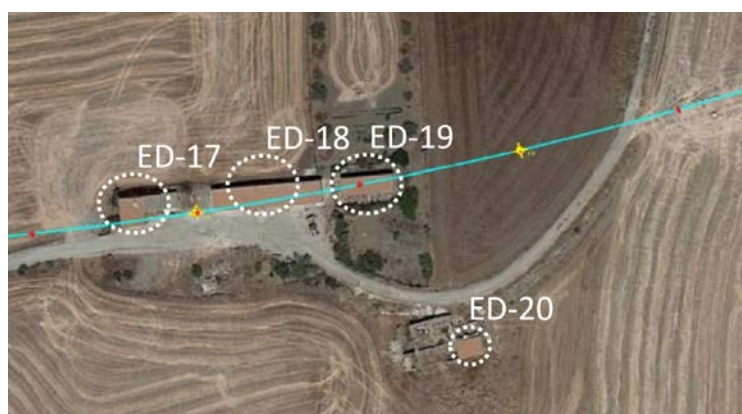
I corpi di fabbrica identificati lungo il tracciato sono 6. In dettaglio, nel tratto compreso tra le Pk 11+080, circa, e le Pk 11+170, circa, sono presenti un gruppo di edifici ubicati in asse al tracciato e quindi ricadenti entro il bacino di subsidenza indotto dallo scavo della galleria. Nella zona di sotto attraversamento dei suddetti corpi di fabbrica lo scavo del tunnel interessa la formazione delle argille varicolori con coperture, dall'asse della calotta, superiori a circa 70 m.

Figura 3. Planimetria posizione edifici zona galleria Dittaino

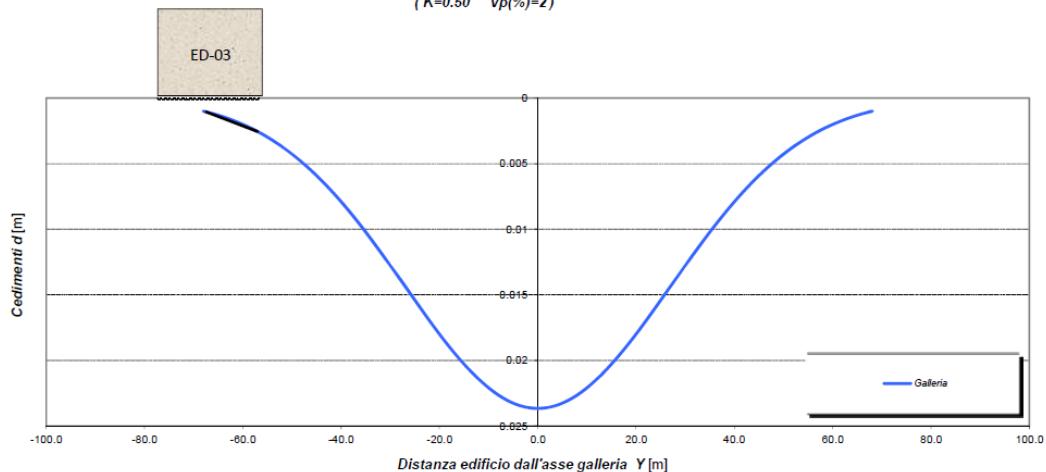
ANDAMENTO DEI CEDIMENTI IN CORRISPONDENZA DELL'EDIFICIO
(K=0.50 V_p(%)=2)

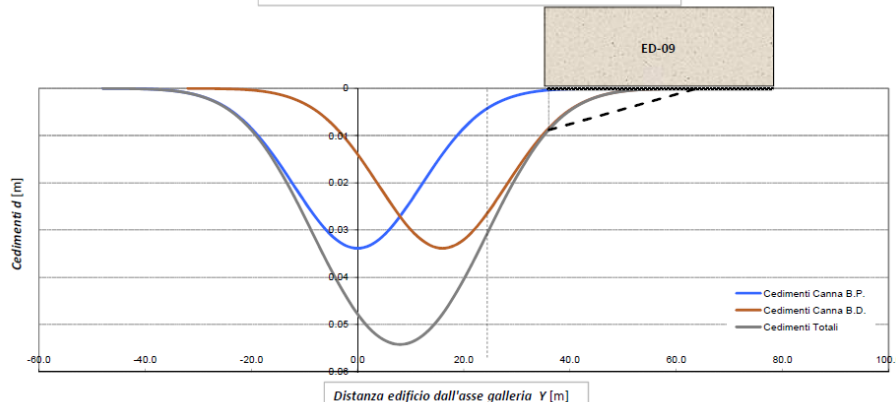
ANDAMENTO DEI CEDIMENTI IN CORRISPONDENZA DELL'EDIFICIO (K=0.50 $V_p(\%)=1,5$)

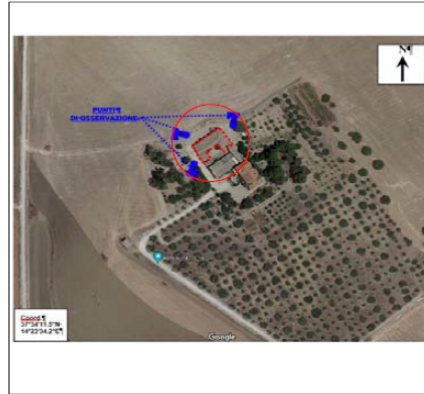
EDIFICIO n. ED14						
Informazioni Edificio						
Destinazione d'uso	Tipo di struttura					
Edificio civile abitazione	muratura					
Altezza (m)	Lunghezza (m)					
6	34					
Informazioni Tracciato						
Galleria doppiacanna						
Distanza asse galleria - fondazione edificio (m)	20.00					
Interasse canne (m)	27					
Distanza estremi edificio - asse galleria (m)	Galleria doppiacanna					
	Y _{sx}	Y _{dx}				
	58.00	92.00				
Cedimento Verticale Massimo del terreno d_{max} (m)						
Dati di input	K=0.4		K=0.5			
	V _p (%)=0.5	V _p (%)=1	V _p (%)=1.5	V _p (%)=0.5	V _p (%)=1	V _p (%)=1.5
Galleria	0.017	0.034	0.051	0.014	0.027	0.041

LEGENDA:
Y_{sx} = estremo sinistro
Y_{dx} = estremo destro
ε_{max} = deformazione massima
K = coefficiente di flessione
V_p = volume perso in superficie

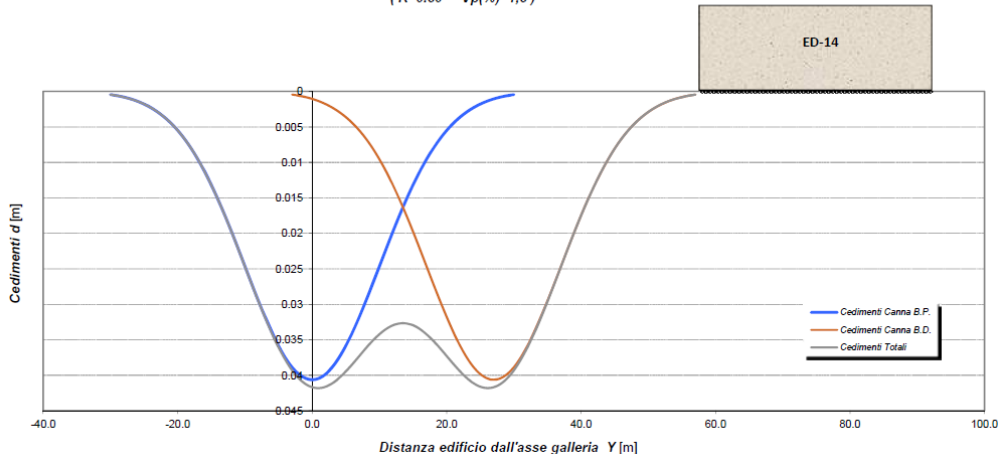
ANDAMENTO DEI CEDIMENTI IN CORRISPONDENZA DELL'EDIFICIO
(K=0.50 V_p(%)=1,5)

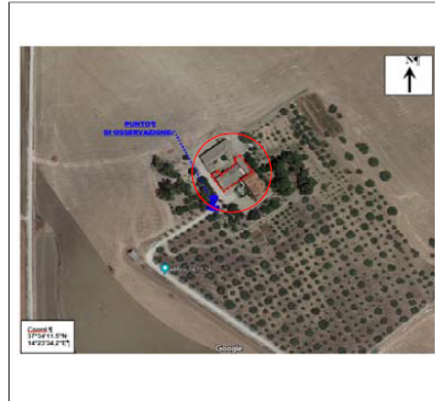
EDIFICIO n. ED15			
Informazioni Edificio			
Destinazione d'uso	Tipo di struttura		
Edificio civile abitazione	muratura		
Altezza (m)	Lunghezza (m)		
10	35		
Informazioni Tracciato			
Galleria doppiacanna			
Distanza asse galleria - fondazione edificio (m)	20.00		
Interasse canne (m)	26		
Distanza estremi edificio - asse galleria (m)			
Galleria doppiacanna			
	Y _{sx}	Y _{dx}	
	73.00	108.00

Y_{sx} = estremo sinistro
Y_{dx} = estremo destro
ε_{max} = deformazione massima
K = coefficiente di flessione
V_p = volume perso in superficie

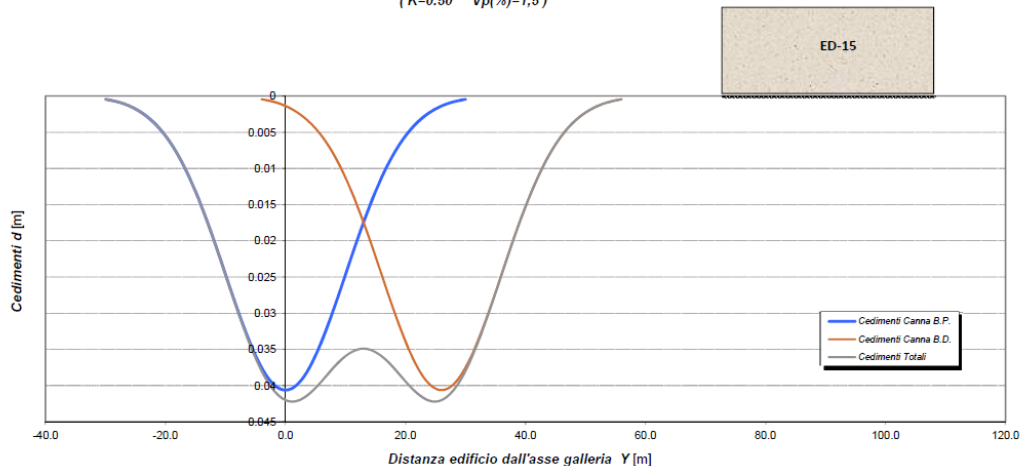
ANDAMENTO DEI CEDIMENTI IN CORRISPONDENZA DELL'EDIFICIO
(K=0.50 V_p(%)=1,5)

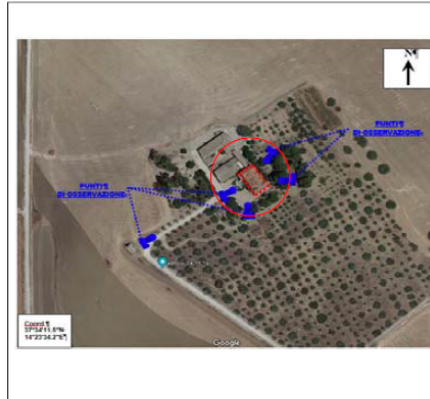
EDIFICIO n. ED16			
Informazioni Edificio			
Destinazione d'uso	Tipo di struttura		
Edificio civile abitazione	muratura		
Altezza (m)	Lunghezza (m)		
11.5	31		
Informazioni Tracciato			
Galleria doppiacanna			
Distanza asse galleria - fondazione edificio (m)	14.00		
Interasse canne (m)	25		
Distanza estremi edificio - asse galleria (m)	Galleria doppiacanna		
	Y _{sx}	Y _{dx}	
	86.00	117.00

Y_{sx} = estremo sinistro
Y_{dx} = estremo destro
ε_{max} = deformazione massima
K = coefficiente di flesso
V_p = volume perso in superficie

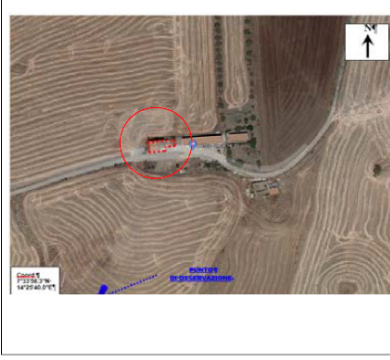
EDIFICIO n. ED17						
Informazioni Edificio			LEGENDA: Y_{sx} = estremo sinistro Y_{dx} = estremo destro e_{pmax} = deformazione massima K = coefficiente di flessione V_p = volume perso in superficie			
Destinazione d'uso	Tipo di struttura					
Edificio civile abitazione	muratura					
Altezza (m)	Lunghezza (m)					
10	18					
Informazioni Tracciato						
Galleria monocanna						
Distanza asse galleria - fondazione edificio (m)	75.00					
Interasse canne (m)	0					
Distanza estremi edificio - asse galleria (m)						
Galleria monocanna						
Y_{sx}	Y_{dx}					
-5.30	3.30					
Cedimento Verticale Massimo del terreno d_{max} (m)						
Dati di input	K=0.4			K=0.5		
	$V_p(\%)=1$	$V_p(\%)=1.5$	$V_p(\%)=2$	$V_p(\%)=1$	$V_p(\%)=1.5$	$V_p(\%)=2$
Galleria	0.011	0.016	0.021	0.009	0.013	0.017

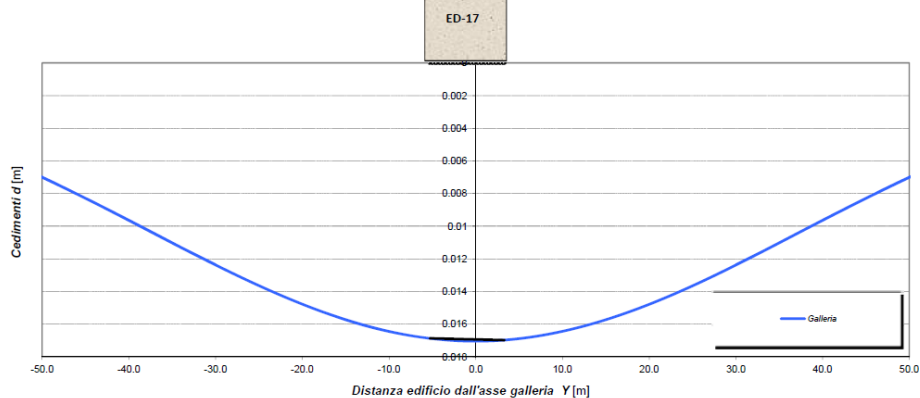
ANDAMENTO DEI CEDIMENTI IN CORRISPONDENZA DELL'EDIFICIO
(K=0.40 $V_p(\%)=2$)

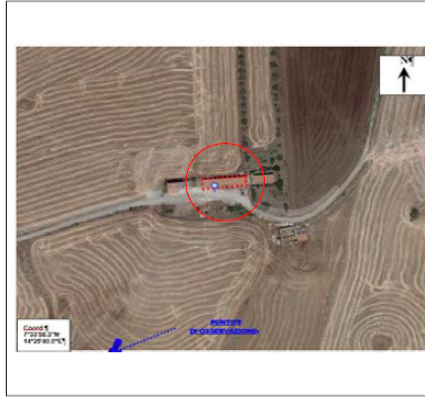
EDIFICIO n. ED18				
Informazioni Edificio				
Destinazione d'uso	Tipo di struttura			
Edificio civile abitazione	muratura			
Altezza (m)	Lunghezza (m)			
6	33			
Informazioni Tracciato				
Galleria monocanna				
Distanza asse galleria - fondazione edificio (m)	75.00			
Interasse canne (m)	0			
Distanza estremi edificio - asse galleria (m)	Galleria monocanna			
	Y _{sx}	Y _{dx}		
	-4.20	4.50		
Cedimento Verticale Massimo del terreno d_{max} (m)				
Dati di input	K=0.4		K=0.5	
	V _p (%)=1	V _p (%)=1.5	V _p (%)=2	V _p (%)=2
Galleria	0.011	0.016	0.021	0.017

LEGENDA:
Y_{sx} = estremo sinistro
Y_{dx} = estremo destro
ε_{max} = deformazione massima
K = coefficiente di flessione
V_p = volume perso in superficie

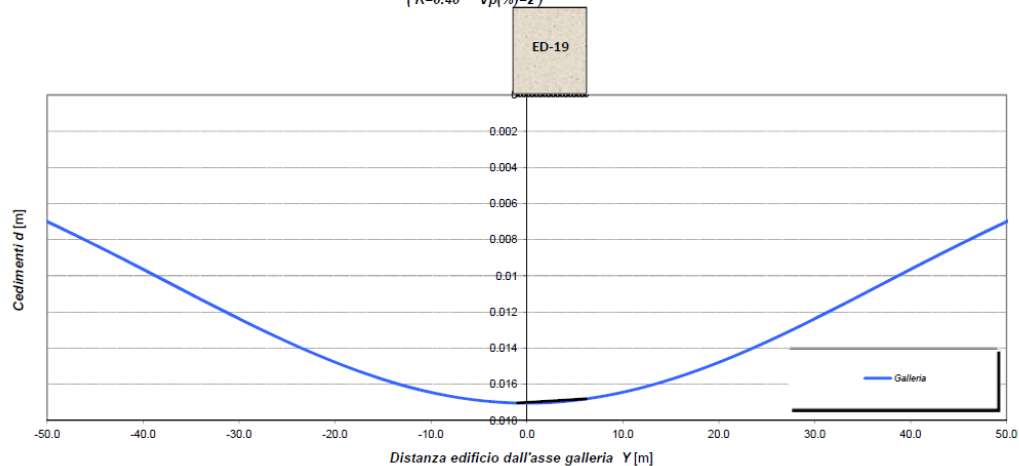
ANDAMENTO DEI CEDIMENTI IN CORRISPONDENZA DELL'EDIFICIO
(K=0.40 V_p(%)=2)
