**LEGENDA INTERVENTI 1, 2**

**SISTEMA DI PROTEZIONE DA CADUTA MASSI**

**SISTEMA DI STABILIZZAZIONE FALESIA**

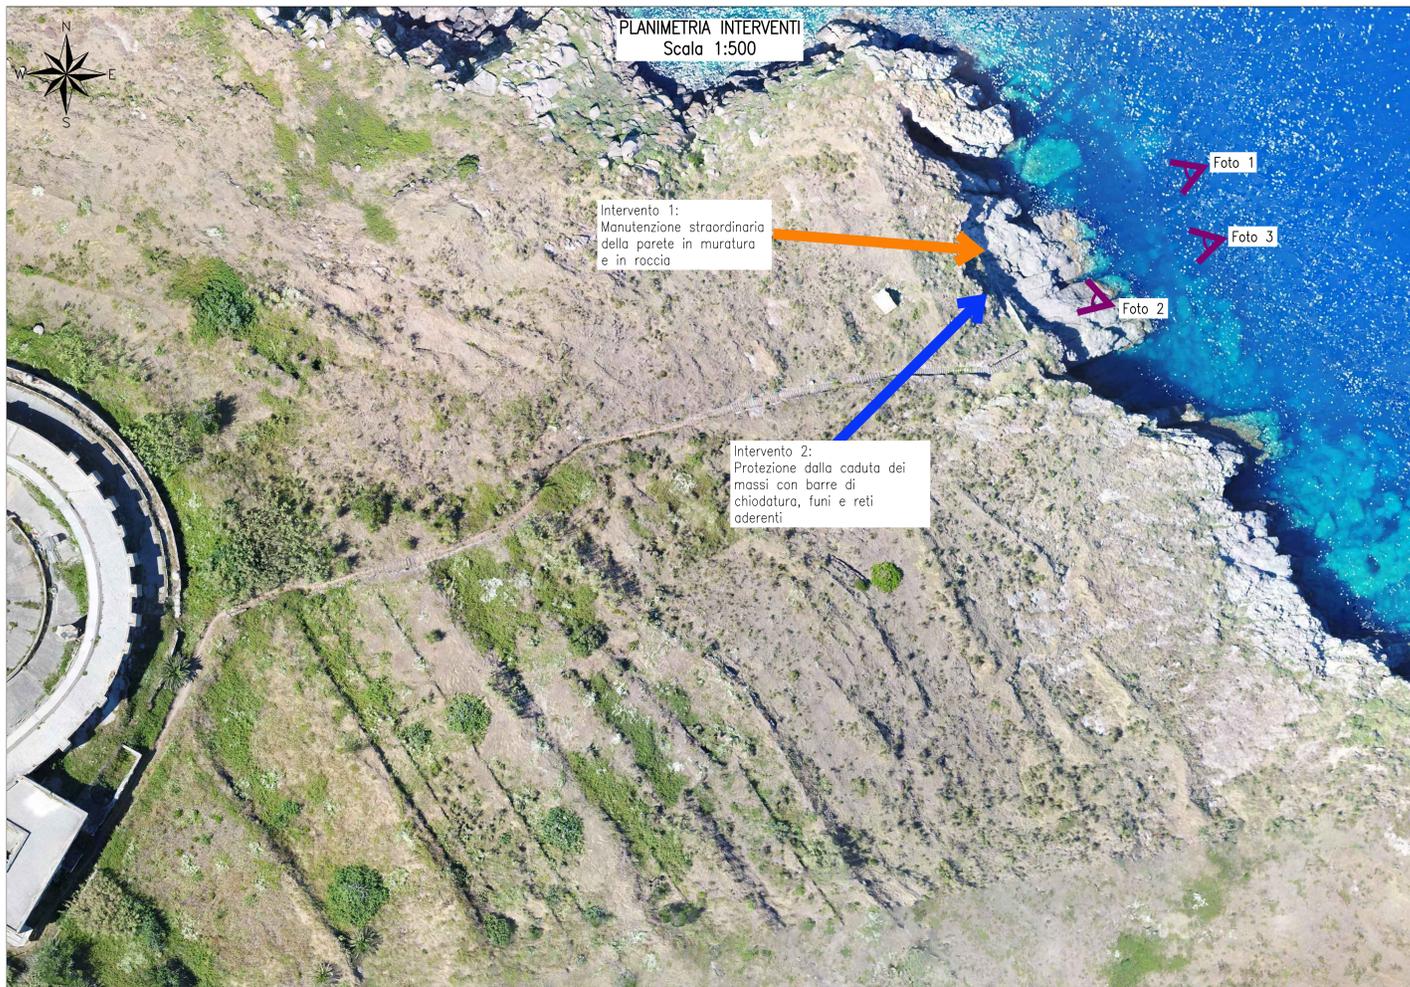
Intervento 1: Manutenzione straordinaria della parete in muratura e in roccia. Ispezione ed interventi di manutenzione straordinaria che possono consistere in parziali demolizioni e ricostruzioni.

Intervento 2: Barre di chiodatura in acciaio tipo Dywidag  $\phi 17.5$  mm L=1.5 m. Barre filettate con golfare in acciaio di fissaggio fune di sommità. Posizioni indicative.

Intervento 2: Rete in filo d'acciaio ad alta resistenza inossidabile, con maglia romboidale, filo  $\phi 2.0$  mm e fune di acciaio diagonale  $\phi 12$  mm.

- Ispezione (\*), con rilievo delle attuali condizioni del muro e della roccia;
- Pulizia e rimozione delle porzioni instabili;
- Riempimento degli spazi liberi con pietrame di adeguate dimensioni e con impiego di malte cementizie. I materiali dovranno essere degli stessi tipi già presenti;
- Sistemazione e ricostruzione del degrado diffuso della parte superiore del muro;
- Ripristino di idonee capacità di drenaggio;
- Interventi sulla vegetazione, localmente instabilizzanti o interferenti con i lavori, da compiere in accordo con le specifiche indicazioni.
- Per le porzioni degradate, deformate o crollate si prevede lo smontaggio e la ricostruzione locale del muro nel rispetto di sagoma.

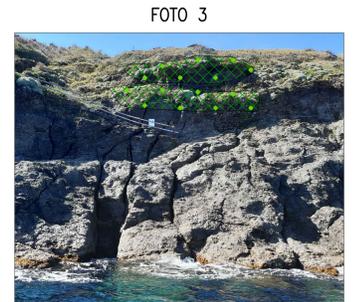
Intervento 2: Protezione dalla caduta dei massi con barre di chiodatura, funi e reti aderenti
