PROGETTO DEFINITIVO

Nuova linea Ferrandina – Matera La Martella per il collegamento di Matera con la rete ferroviaria nazionale

OPERE CIVILI
 Opere di Sostegno
 MU55 - Muro di sostegno a DX su RI04

Interventi di risanamento muri esistenti

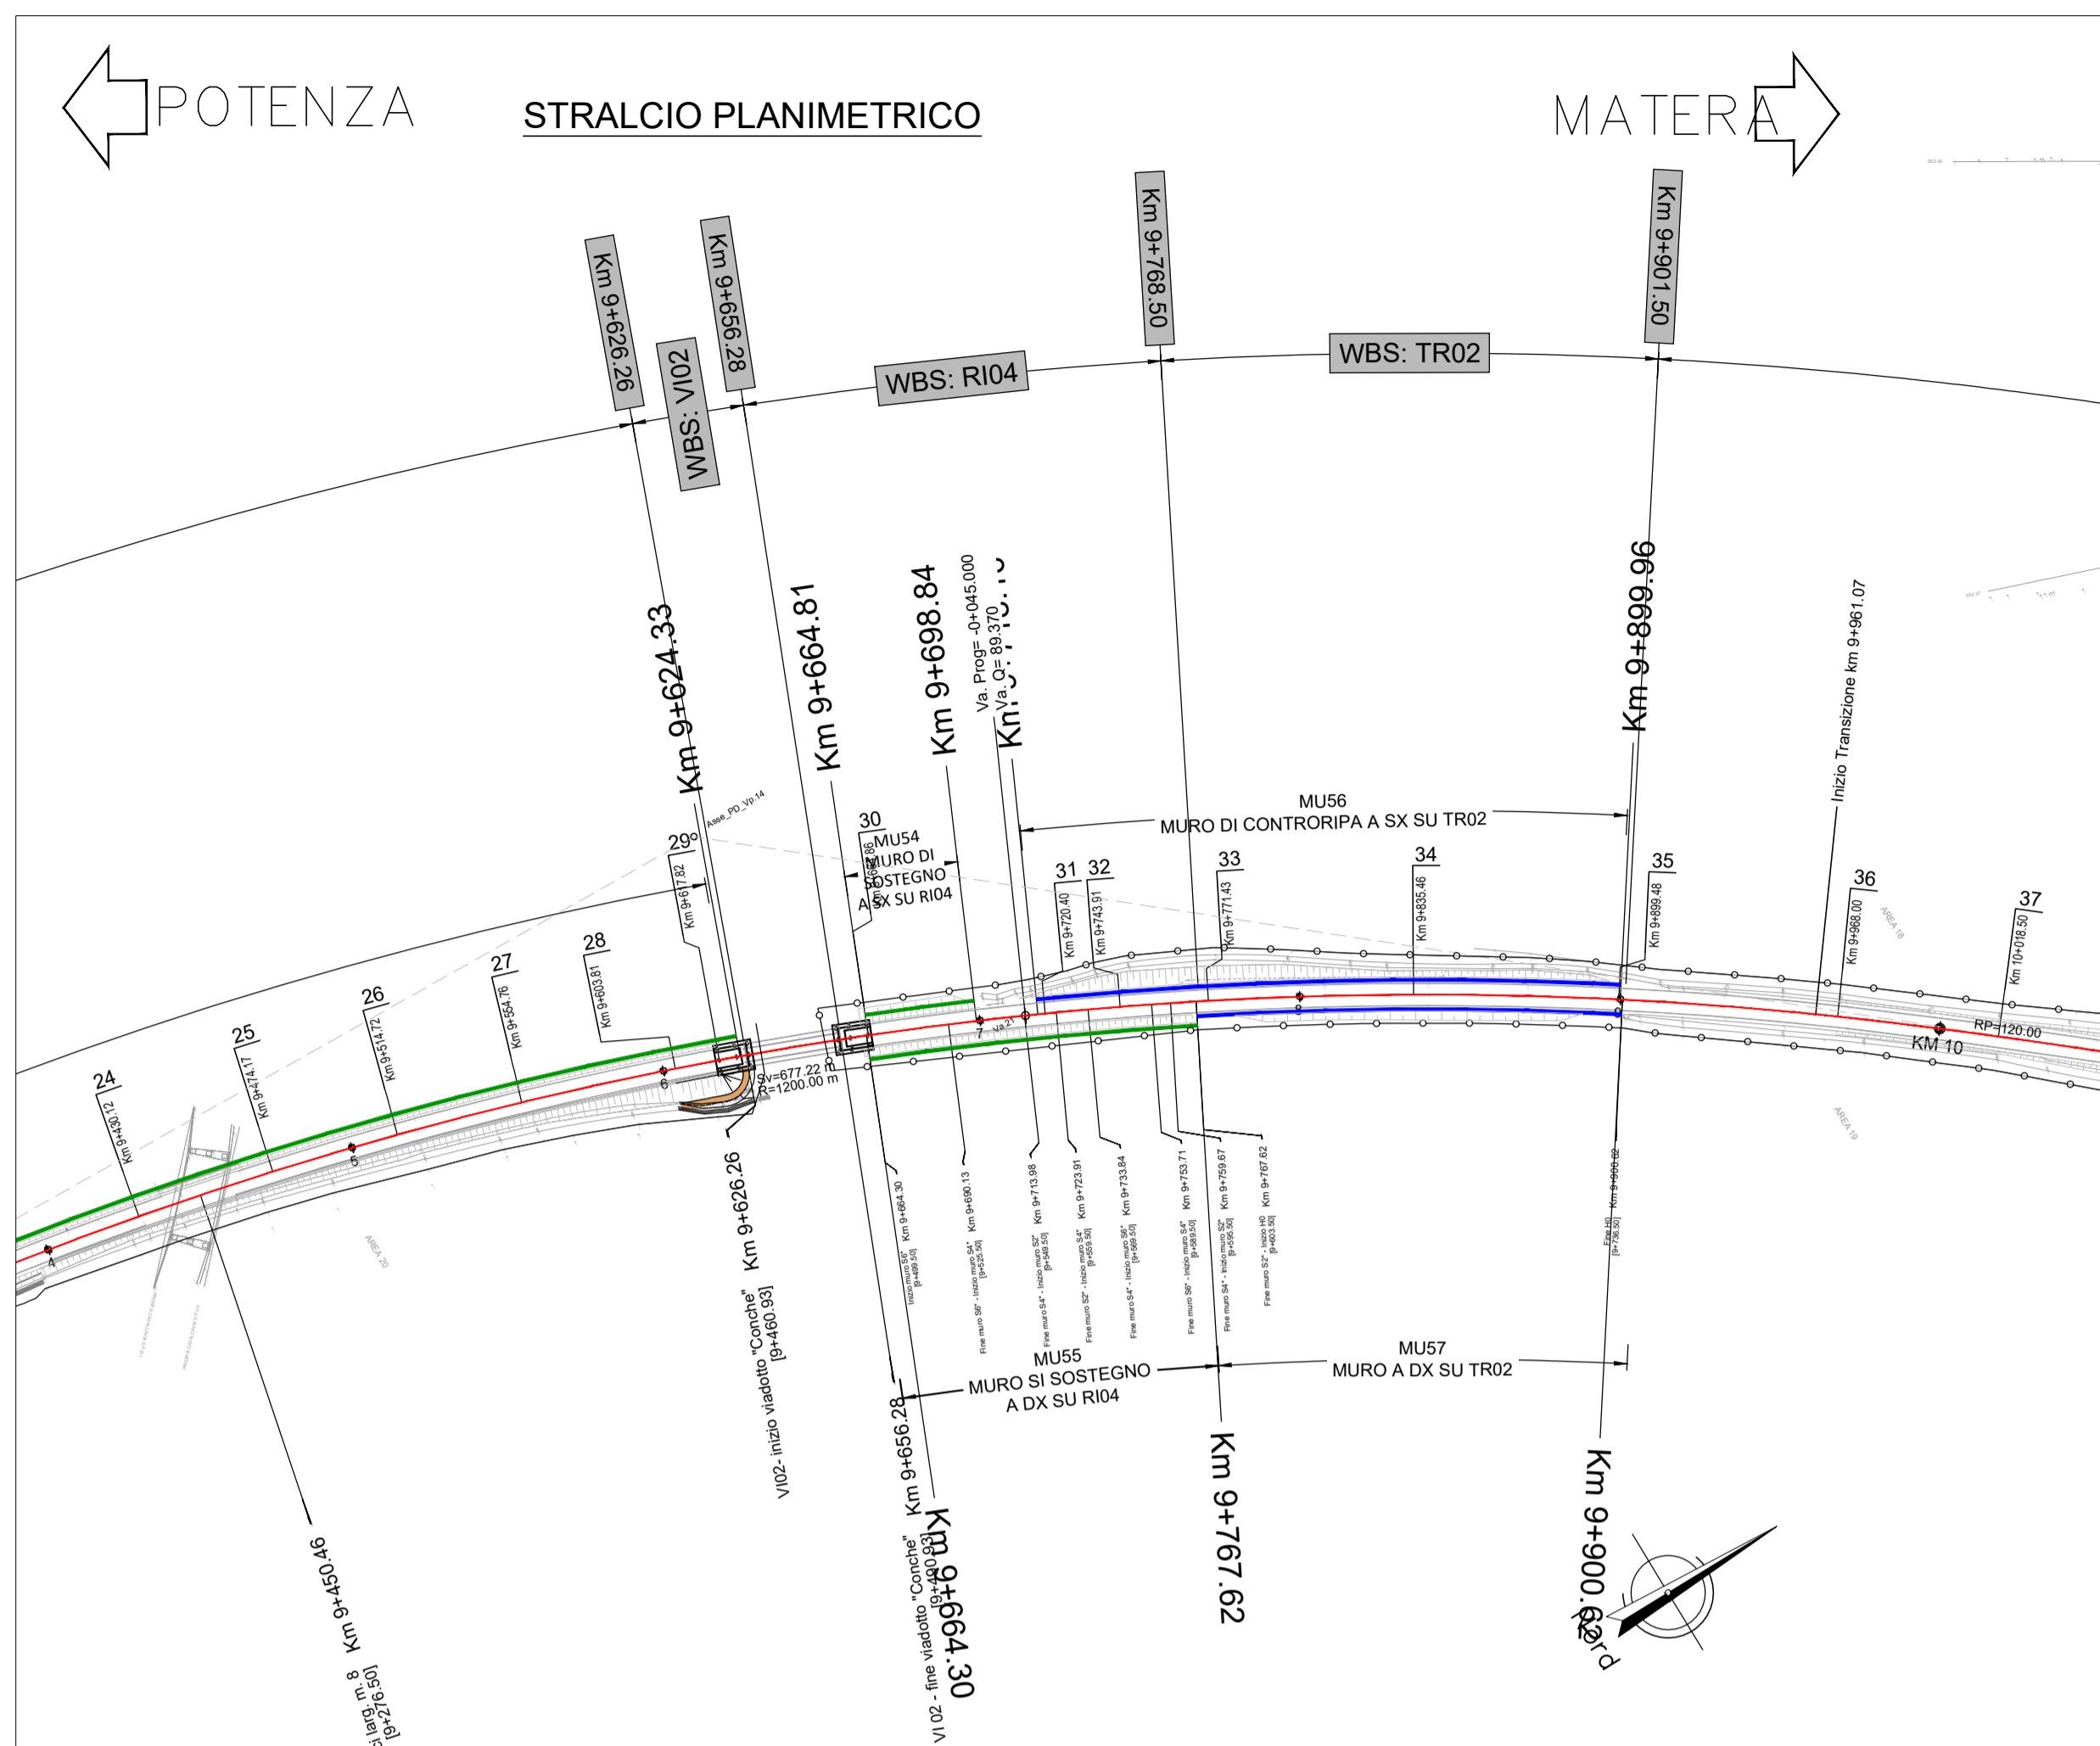
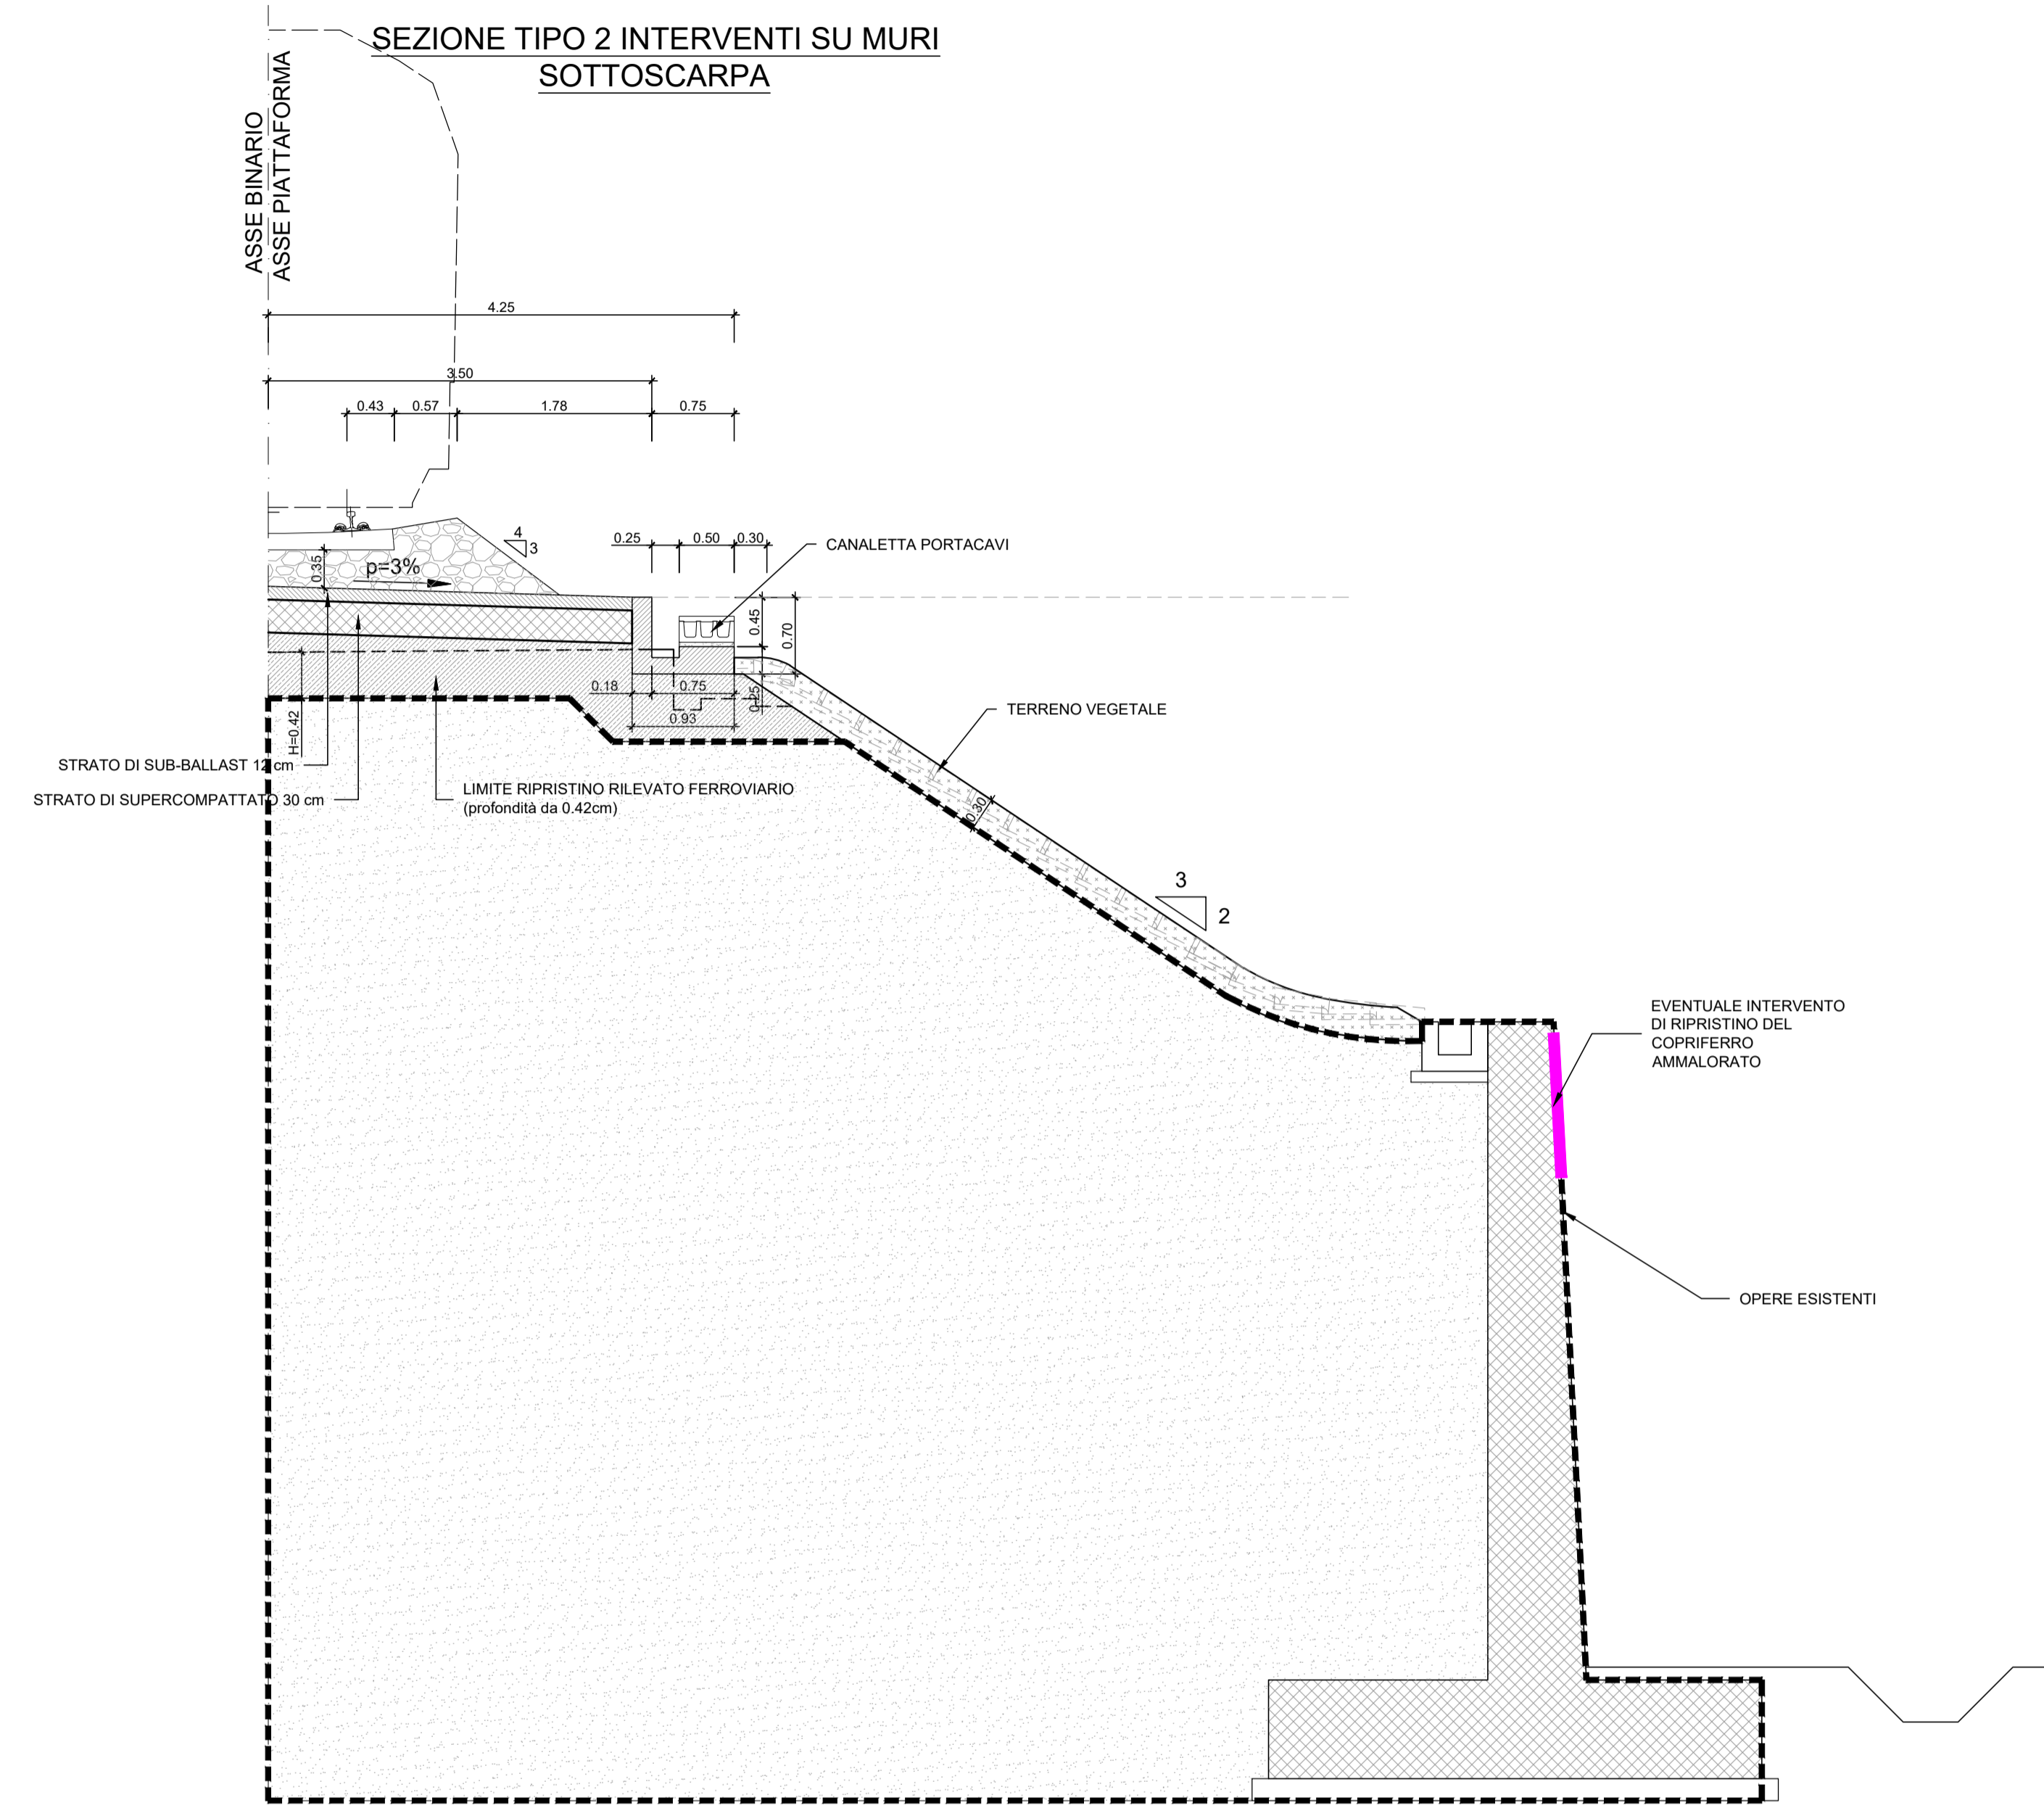
INTERVENTO DI RIPRISTINO DEL CALCESTRUZZO DI COPRIFERRO AMMALORATO

- Asportazione del calcestruzzo incoerente mediante scalpellatura meccanica eseguita con demolitori leggeri.
- Pulizia delle barre di armatura con energica spazzolatura o, se possibile, mediante sabbatura.
- Applicazione a pennello sulle barre di armatura di due mani di malta cementizia anticorrosiva bicomponente per la protezione dei ferri tipo MAPEFER o similare.
- Pulizia e saturazione della superficie con acqua in pressione.
- Ricostruzione del copriferro mediante malta a ritiro compensato fibrorinforzata tipo MAPEGROUT TISSOTROPICO o similare. Per ottenere 5 cm di copriferro prevedere l'applicazione in due mani di spessore massimo 30mm.
- Rasatura finale con malta cementizia bicomponente ad alta resistenza tipo MAPEFINISH o similare.

N.B. L'INTERVENTO E' DA INTENDERSI ESEGUITO SUL 10% DELLA SUPERFICIE ESTERNA DELL'ELEVAZIONE DEL MURO DA CONCORDARSI CON LA DL PREVIA REDAZIONE DA PARTE DELL'APPALTATORE DI UNA MAPPATURA DEL DEGRADO DEL COPRIFERRO
