**PROGETTO DEFINITIVO**

Nuova linea Ferrandina – Matera La Martella per il collegamento di Matera con la rete ferroviaria nazionale

**OPERE CIVILI**  
Opere di Sostegno  
MU60 - Muro di controripa a DX su TR03

Interventi di risanamento muri esistenti

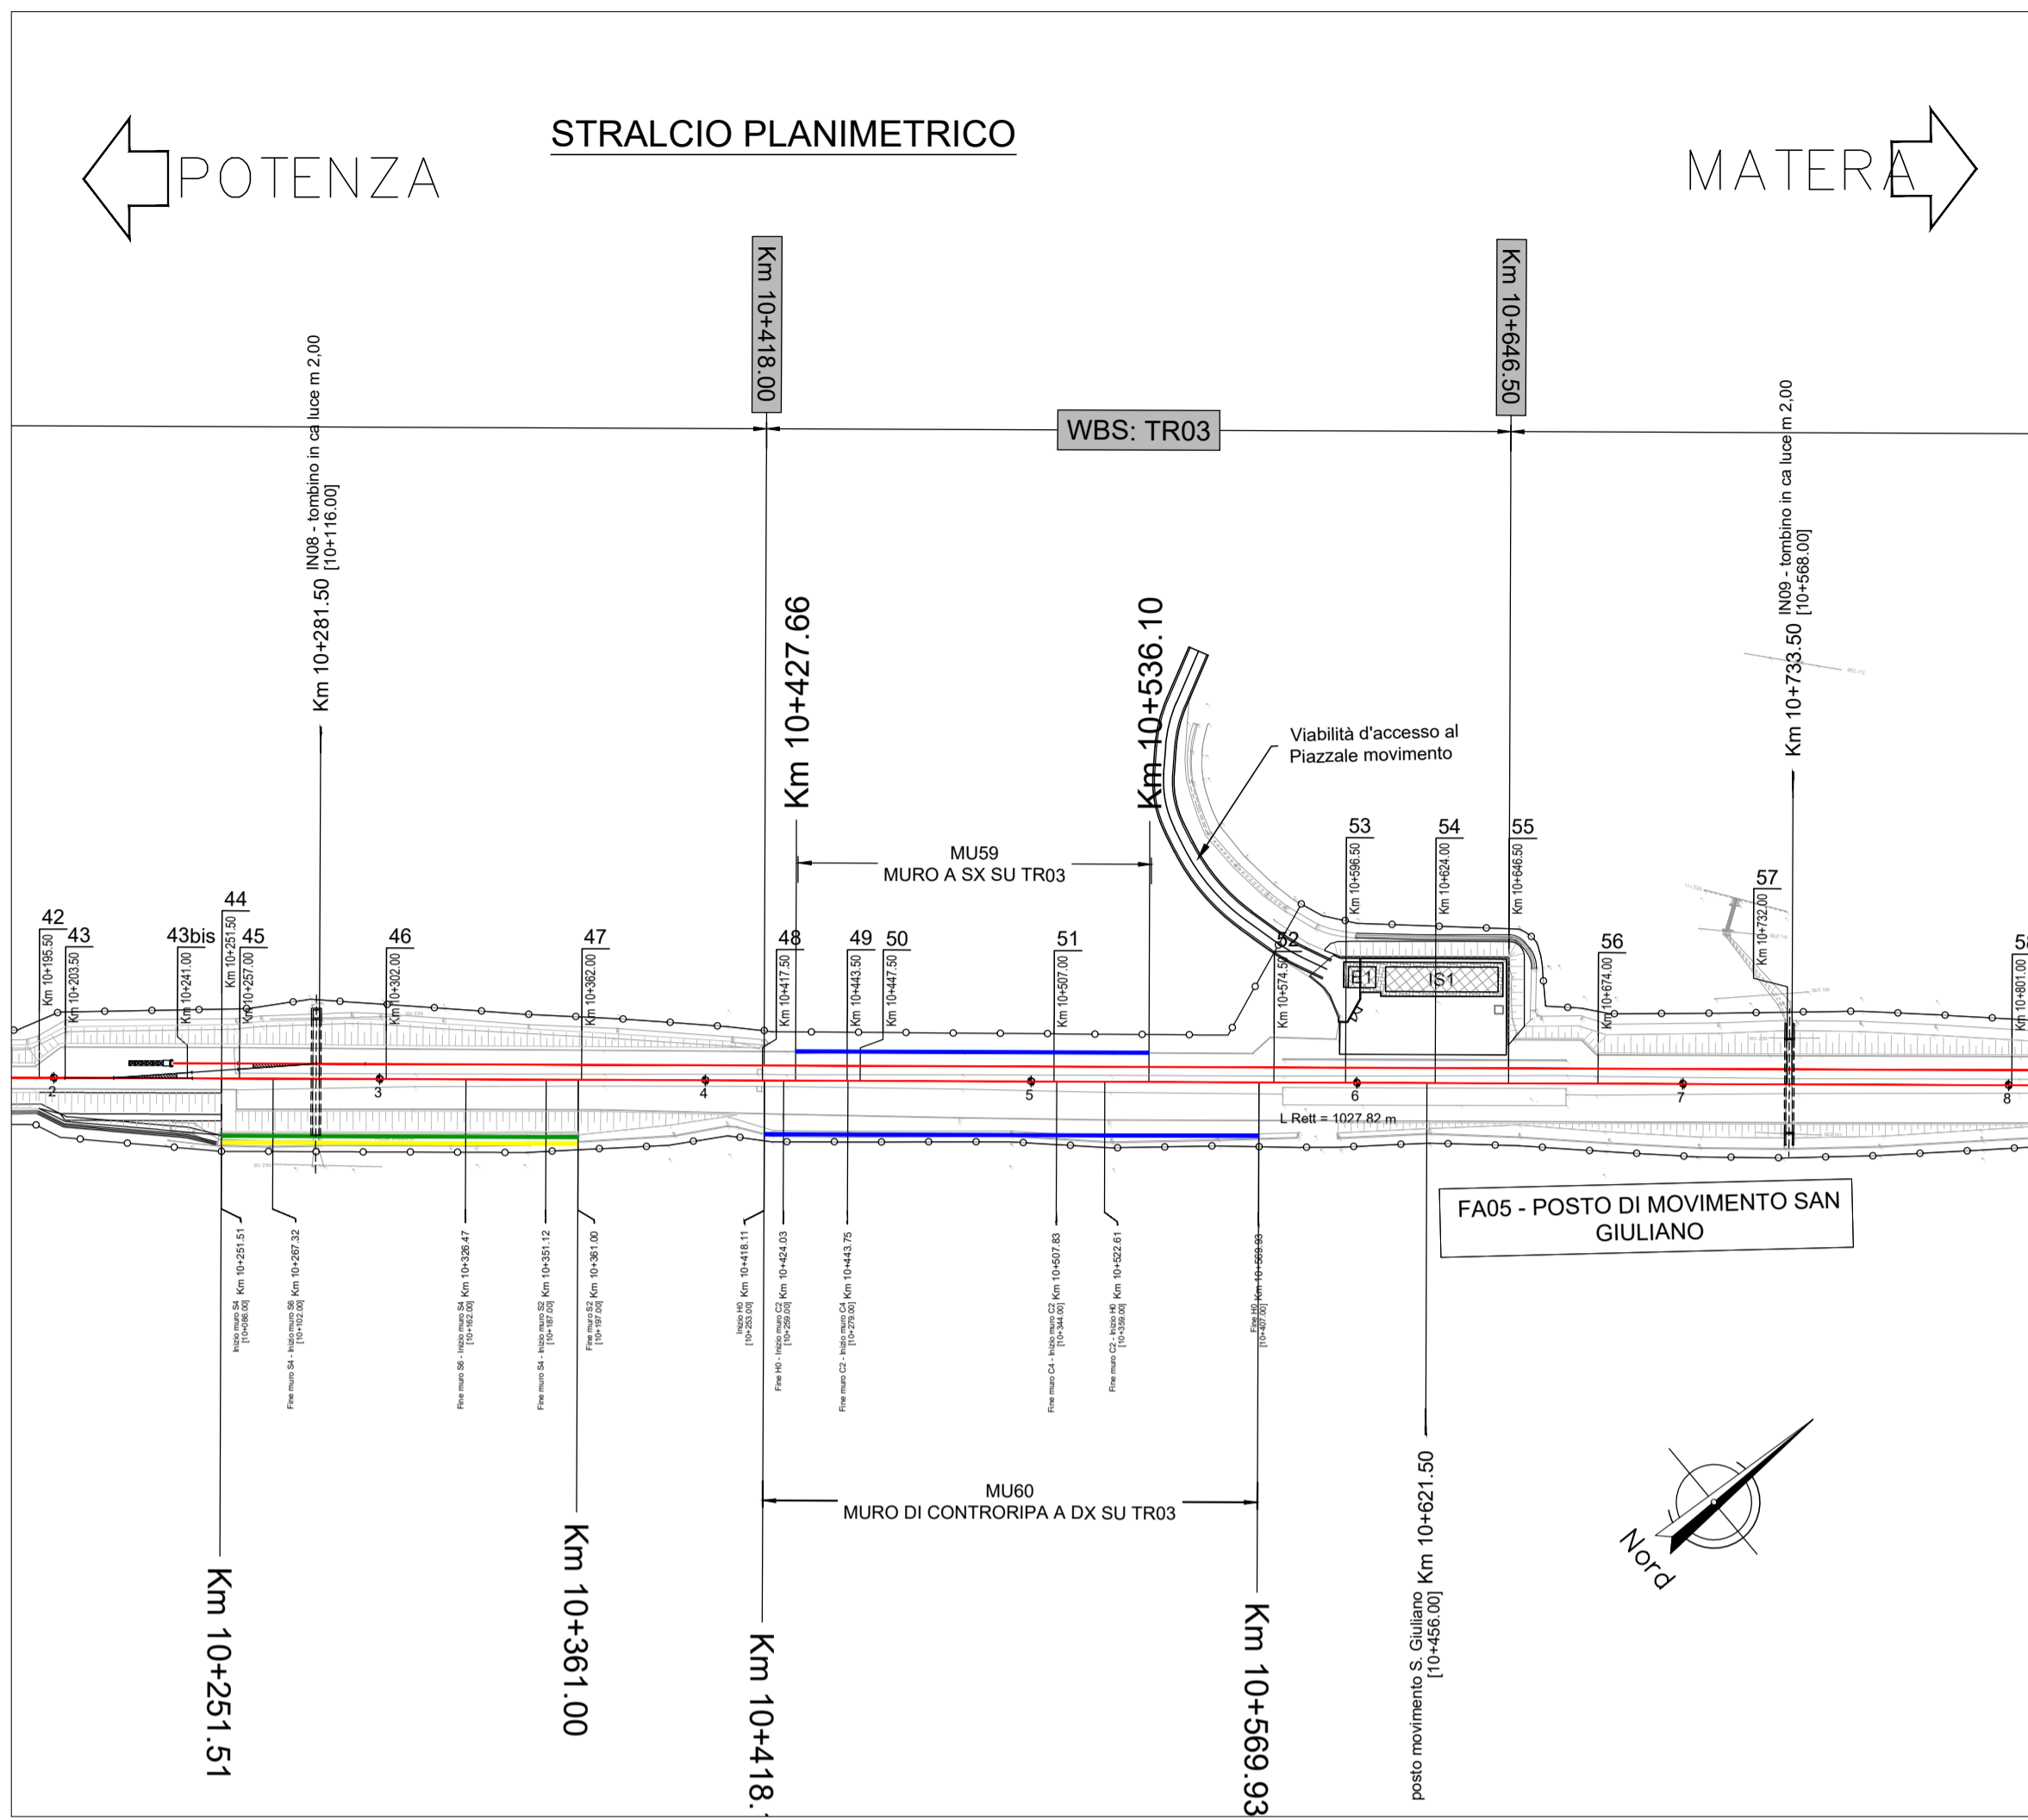
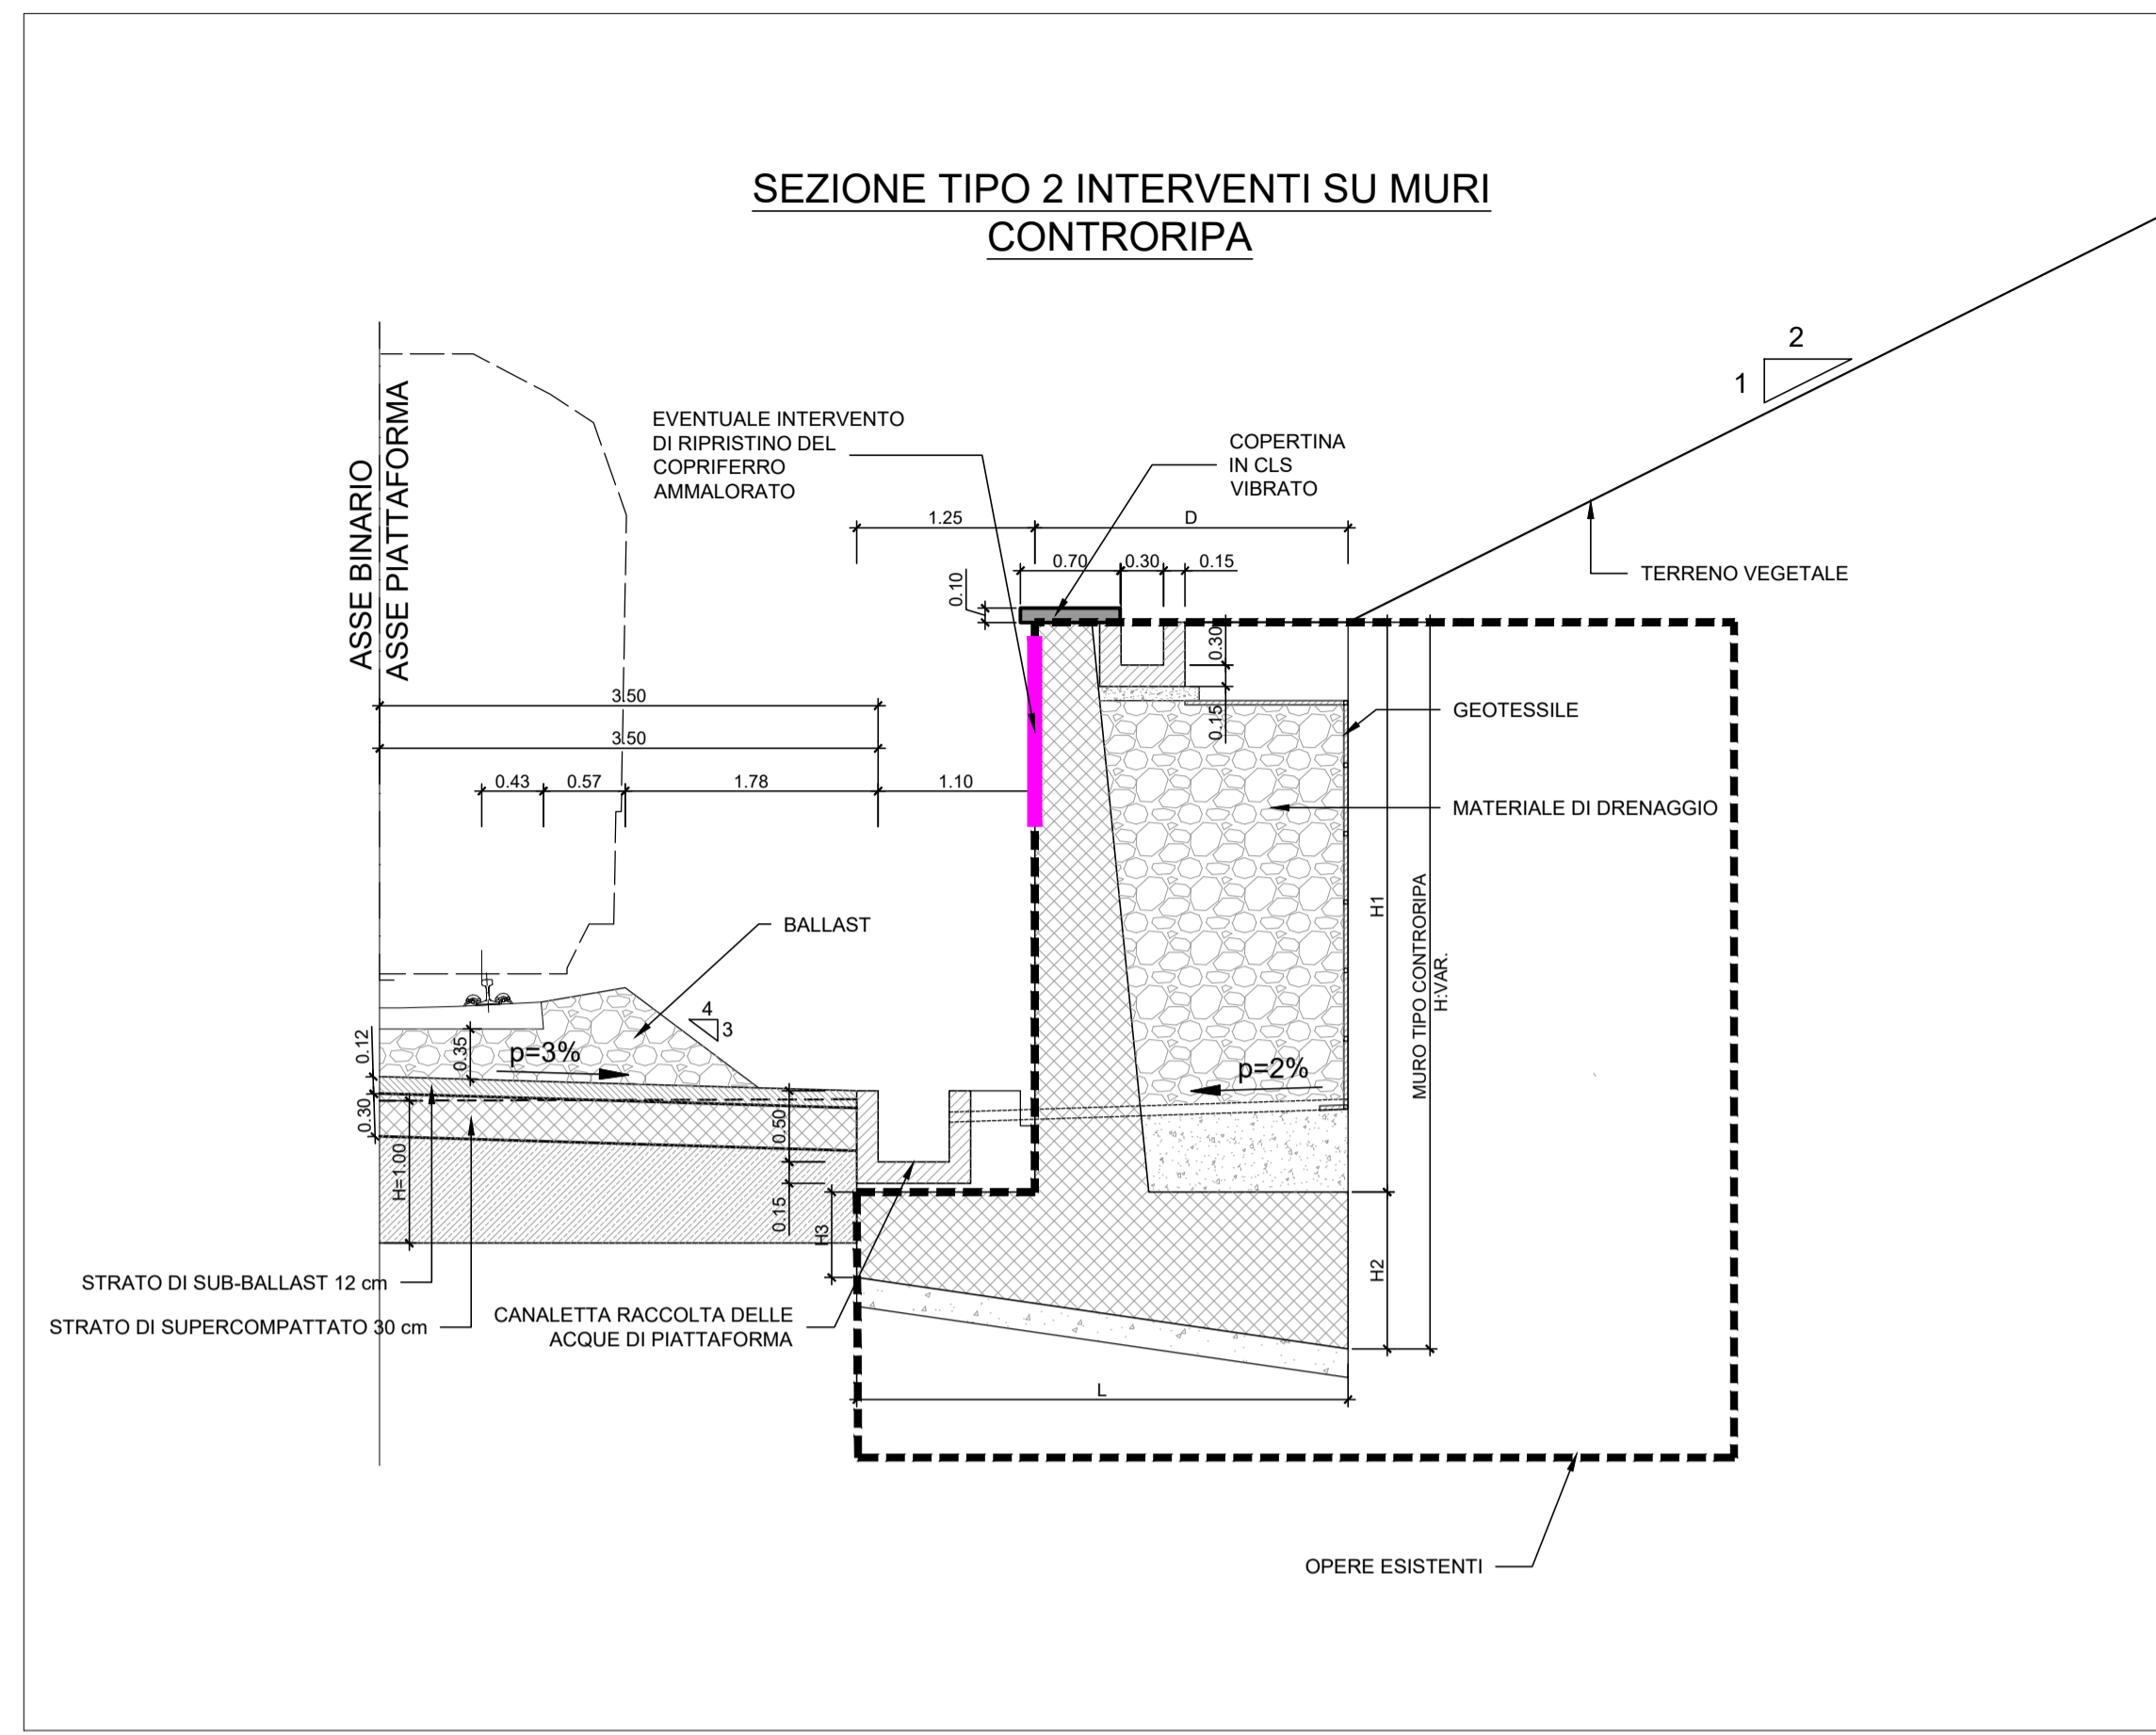
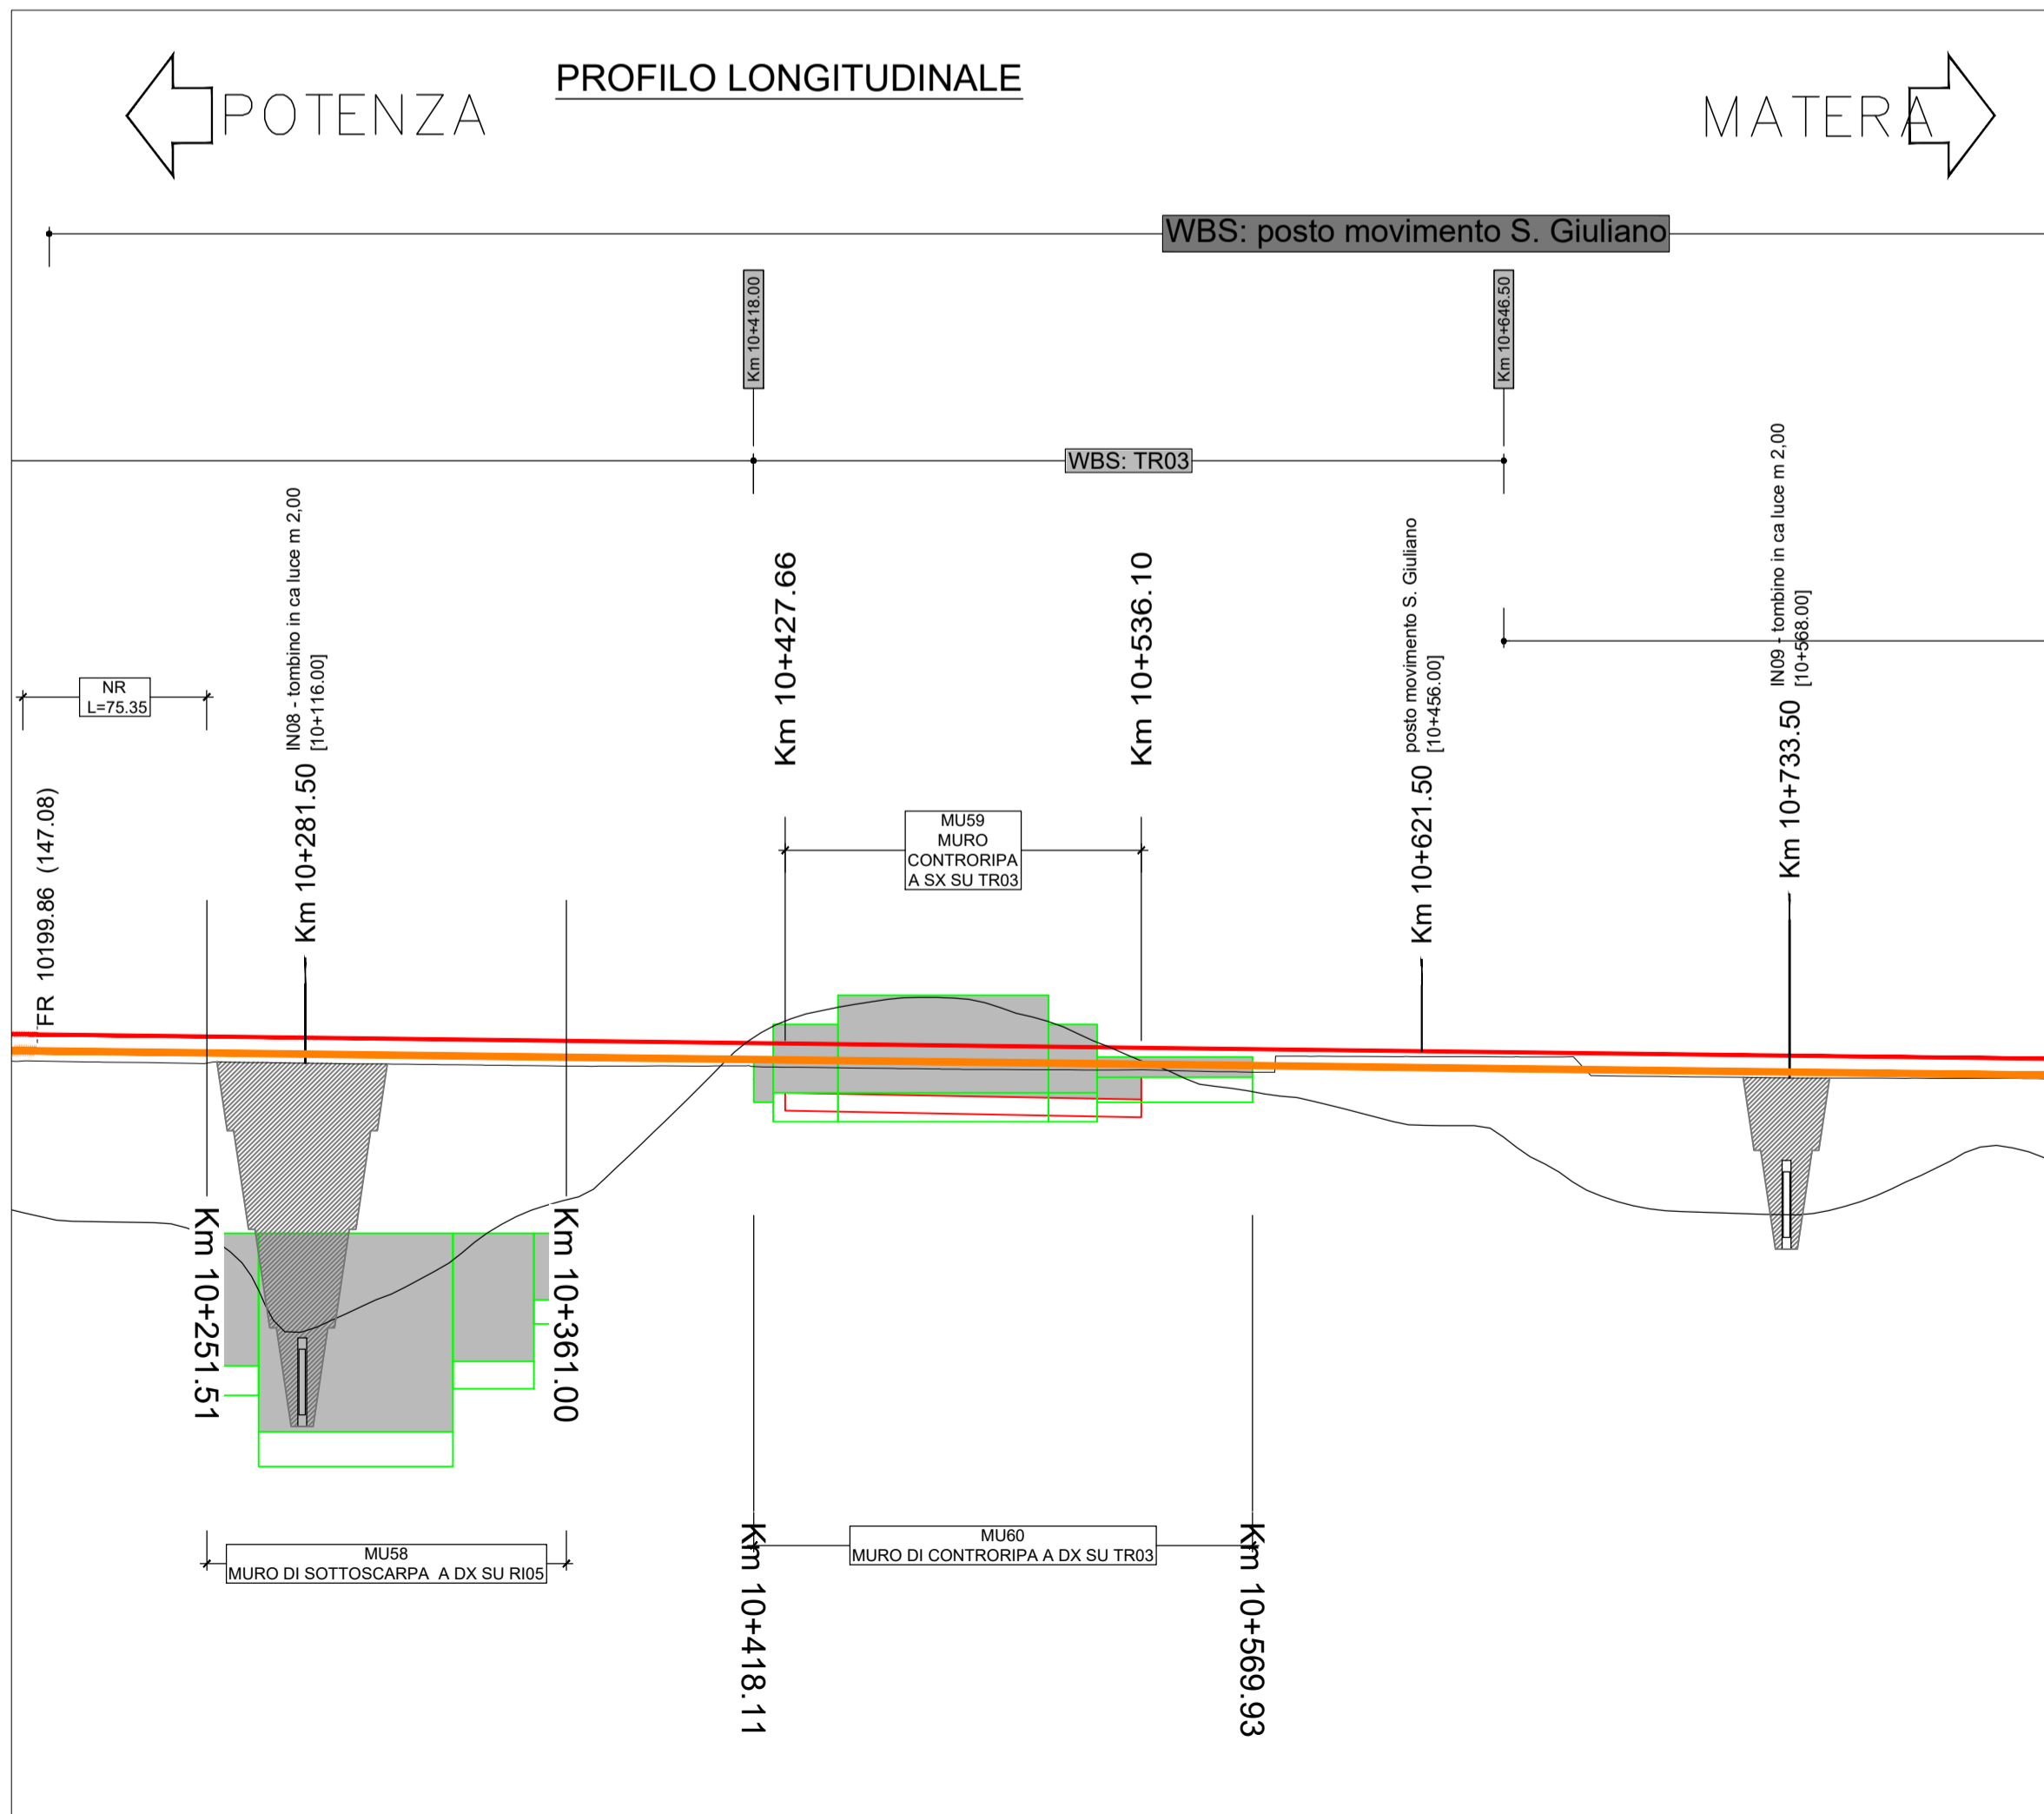
#### INTERVENTO DI RIPRISTINO DEL CALCESTRUZZO DI COPRIFERRO AMMALORATO

- Asportazione del calcestruzzo incoerente mediante scalpellatura meccanica eseguita con demolitori leggeri.
- Pulizia delle barre di armatura con energica spazzolatura o, se possibile, mediante sabbatura.
- Applicazione a pennello sulle barre di armatura di due mani di malta cementizia anticorrosiva bicomponente per la protezione dei ferri tipo MAPEFER o similare.
- Pulizia e saturazione della superficie con acqua in pressione.
- Ricostruzione del copriferro mediante malta a ritiro compensato fibrorinforzata tipo MAPEGROUT TISSOTROPICO o similare. Per ottenere 5 cm di copriferro prevedere l'applicazione in due mani di spessore massimo 30mm.
- Rasatura finale con malta cementizia bicomponente ad alta resistenza tipo MAPEFINISH o similare.

N.B. L'INTERVENTO E' DA INTENDERSI ESEGUITO SUL 10% DELLA SUPERFICIE ESTERNA DELL'ELEVAZIONE DEL MURO DA CONCORDARSI CON LA DL PREVIA REDAZIONE DA PARTE DELL'APPALTATORE DI UNA MAPPATURA DEL DEGRADO DEL COPRIFERRO
