**PROGETTO DEFINITIVO**

Nuova linea Ferrandina – Matera La Martella per il collegamento di Matera con la rete ferroviaria nazionale

**OPERE CIVILI**  
MU68 - Muro di controripa a DX su TR07

Interventi di risanamento muri esistenti

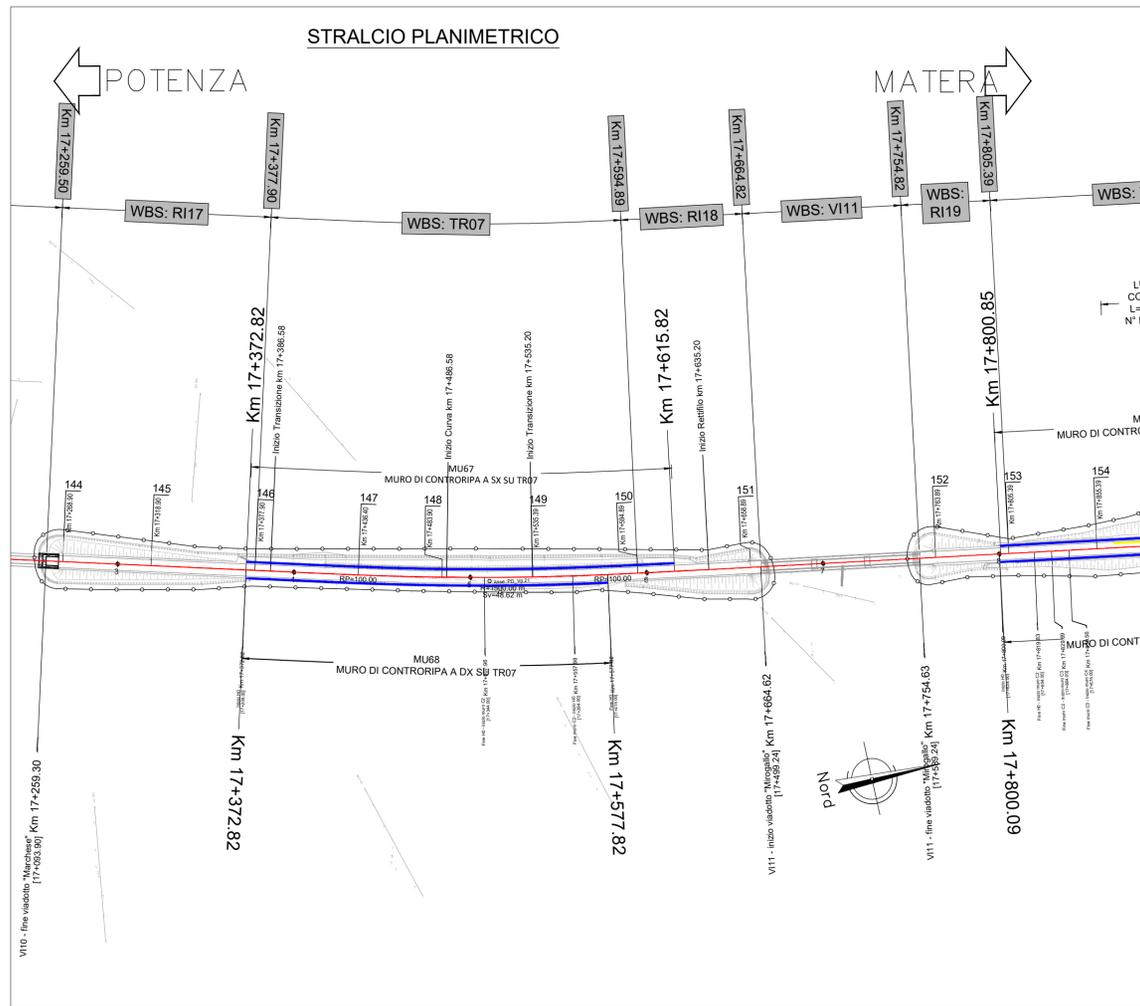
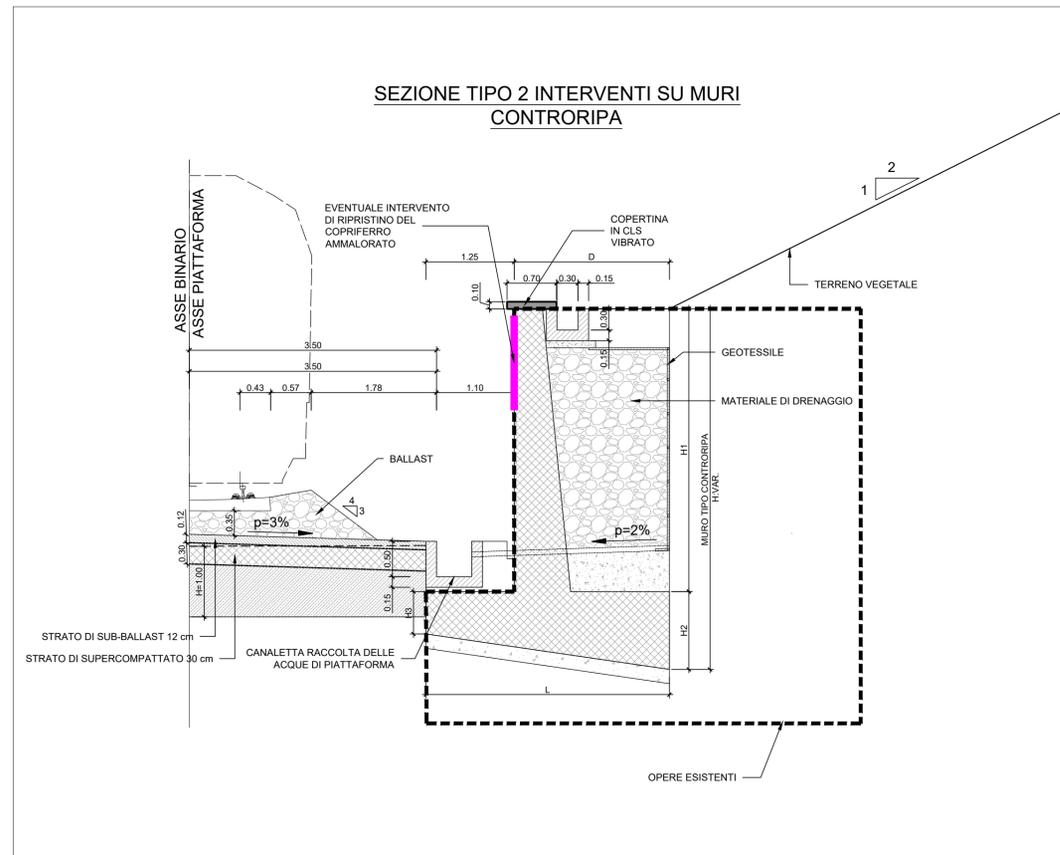
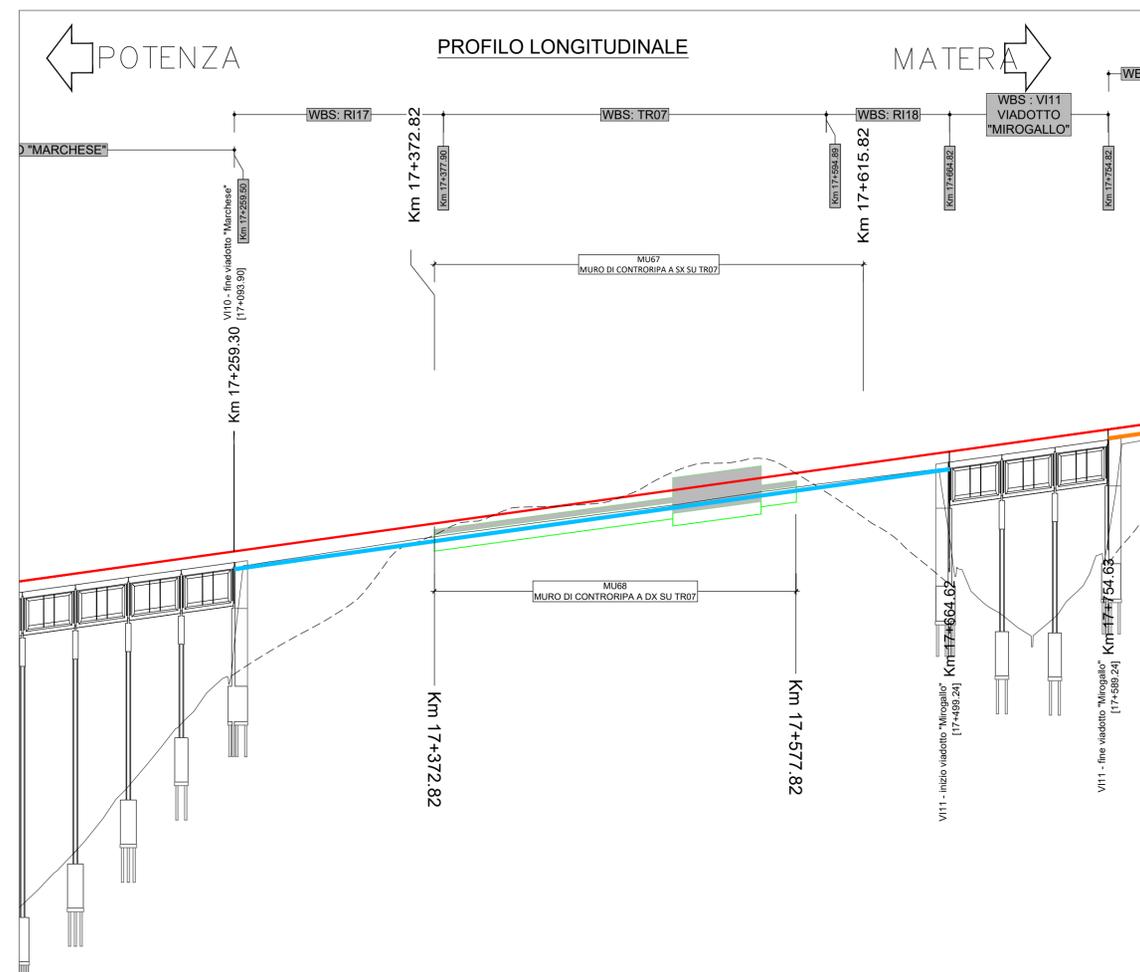
- #### INTERVENTO DI RIPRISTINO DEL CALCESTRUZZO DI COPRIFERRO AMMALORATO
- Asportazione del calcestruzzo incoerente mediante scalpellatura meccanica eseguita con demolitori leggeri.

- Pulizia delle barre di armatura con energica spazzolatura o, se possibile, mediante sabbatura.
  - Applicazione a pennello sulle barre di armatura di due mani di malta cementizia anticorrosiva bicomponente per la protezione dei ferri tipo MAPEFER o similare.

- Pulizia e saturazione della superficie con acqua in pressione.
  - Ricostruzione del copriferro mediante malta a ritiro compensato fibrorinforzata tipo MAPEGROUT TISSOTROPICO o similare. Per ottenere 5 cm di copriferro prevedere l'applicazione in due mani di spessore massimo 30mm.

- Rasatura finale con malta cementizia bicomponente ad alta resistenza tipo MAPEFINISH o similare.
- N.B. L'INTERVENTO E' DA INTENDERSI ESEGUITO SUL 10 % DELLA SUPERFICIE ESTERNA DELL'ELEVAZIONE DEL MURO DA CONCORDARSI CON LA DL PREVIA REDAZIONE DA PARTE DELL'APPALTATORE DI UNA MAPPATURA DEL DEGRADO DEL COPRIFERRO
