INTERVENTO DI RIPRISTINO DEL CALCESTRUZZO DI COPRIFERRO AMMALORATO

Nuova linea Ferrandina – Matera La Martella per il collegamento di Matera con la rete ferroviaria nazionale

OPERE CIVILI
MU70 - Muro di controripa a DX su TR08

Interventi di risanamento muri esistenti

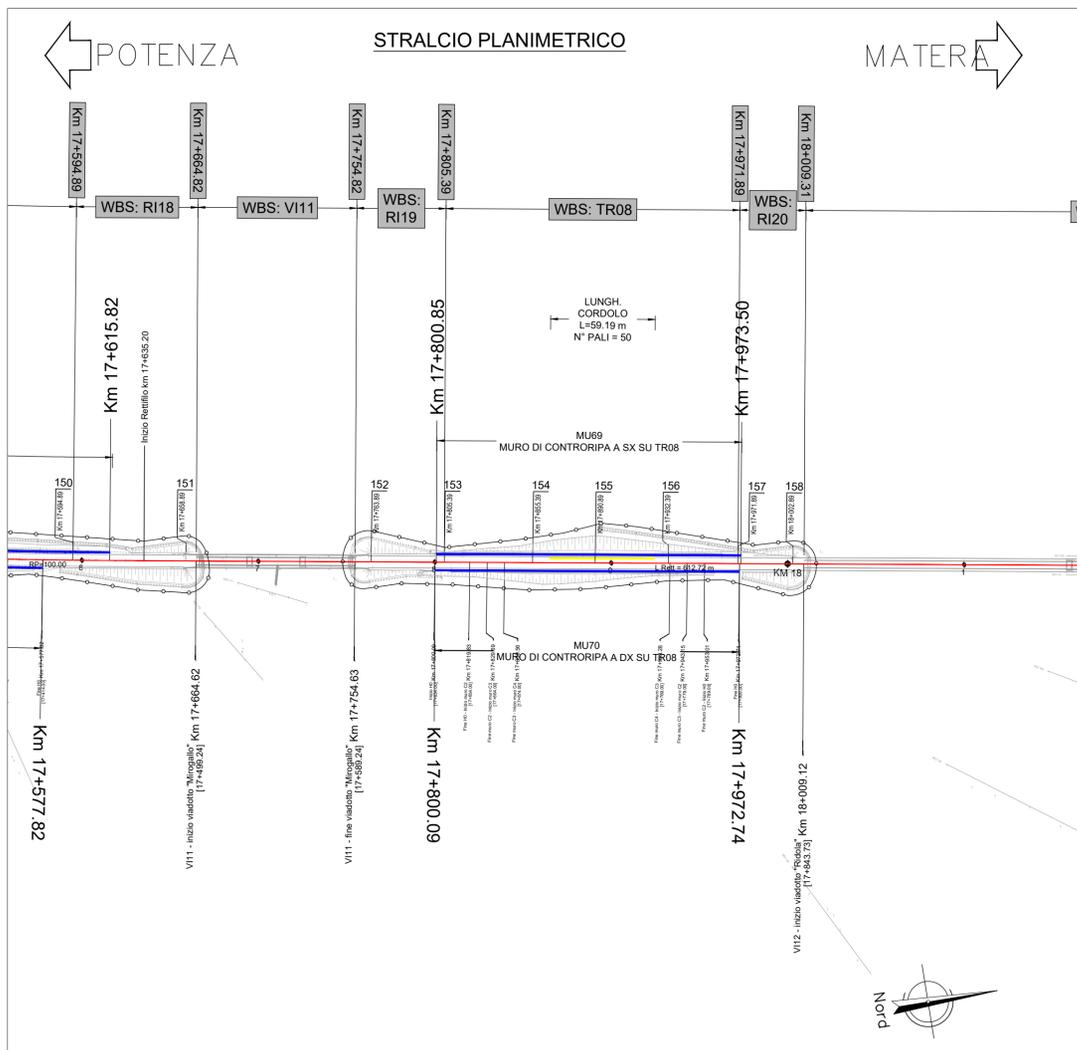
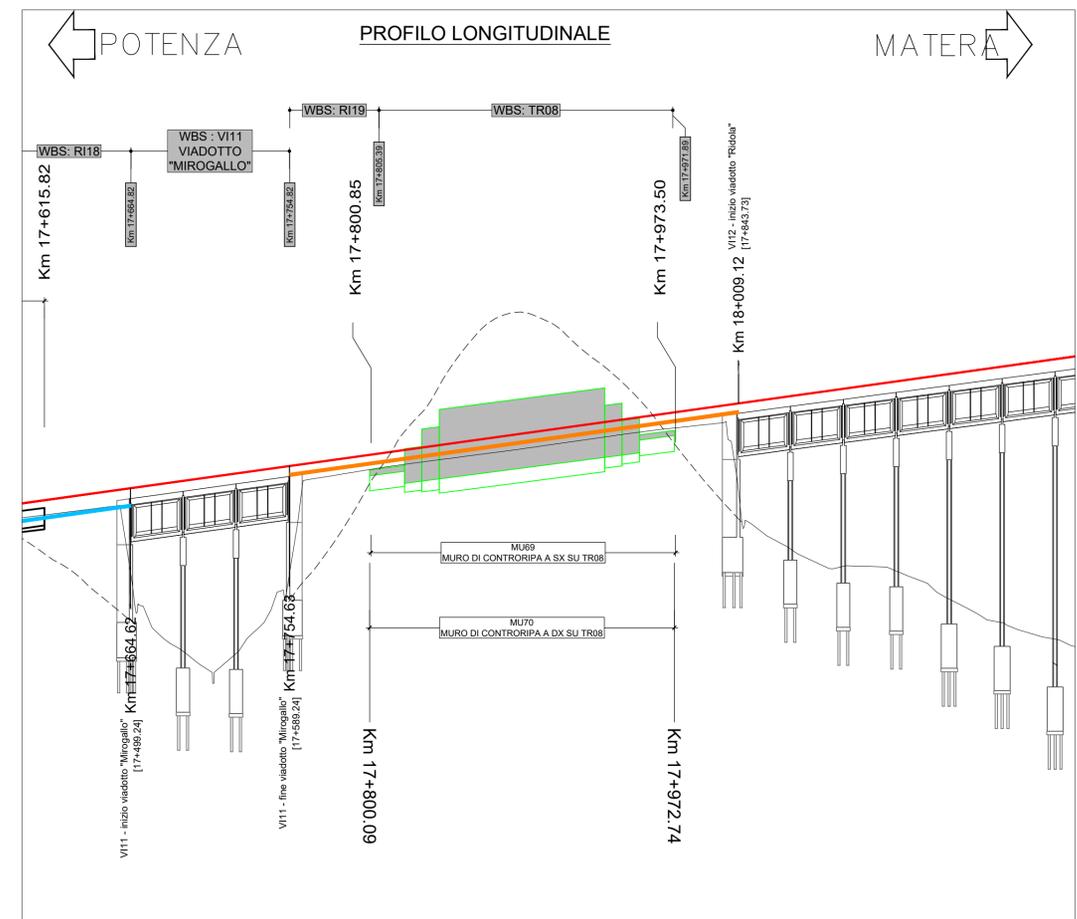
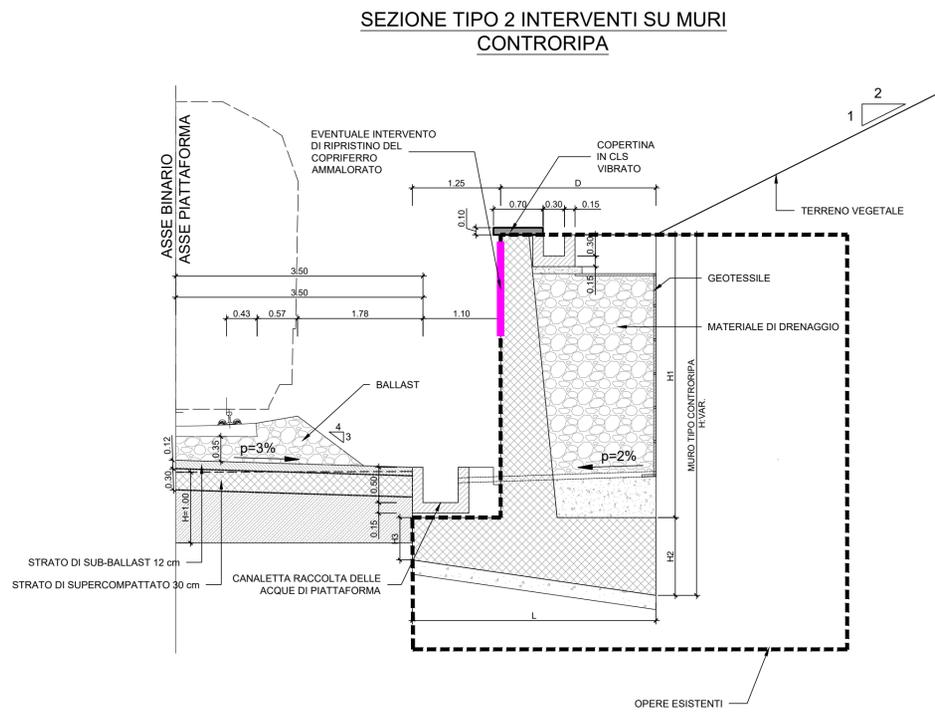
- Asportazione del calcestruzzo incoerente mediante scalpellatura meccanica eseguita con demolitori leggeri.
- Pulizia delle barre di armatura con energica spazzolatura o, se possibile, mediante sabbatura.
- Applicazione a pennello sulle barre di armatura di due mani di malta cementizia anticorrosiva bicomponente per la protezione dei ferri tipo MAPEFER o similare.
- Pulizia e saturazione della superficie con acqua in pressione.
- Ricostruzione del copriferro mediante malta a ritiro compensato fibrorinforzata tipo MAPEGROUT TISSOTROPICO o similare. Per ottenere 5 cm di copriferro prevedere l'applicazione in due mani di spessore massimo 30mm.
- Rasatura finale con malta cementizia bicomponente ad alta resistenza tipo MAPEFINISH o similare.

N.B. L'INTERVENTO E' DA INTENDERSI ESEGUITO SUL 10 % DELLA SUPERFICIE ESTERNA DELL'ELEVAZIONE DEL MURO DA CONCORDARSI CON LA DL PREVIA REDAZIONE DA PARTE DELL'APPALTATORE DI UNA MAPPATURA DEL DEGRADO DEL COPRIFERRO
