COMUNE DI ANDORA PROVINCIA DI SAVONA

**PUO A MODIFICA DELLO S.U.A. APPROVATO CON
PROVVEDIMENTO FINALE IN DATA 16/03/2010 -
DISTRETTO DI TRASFORMAZIONE TR-CO2 IN
AGGIORNAMENTO AL PUC**

oggetto Verifica di assoggettabilità a VIA - Controdeduzioni osservazioni Ministero dell'Ambiente e della Tutela del Territorio e del Mare

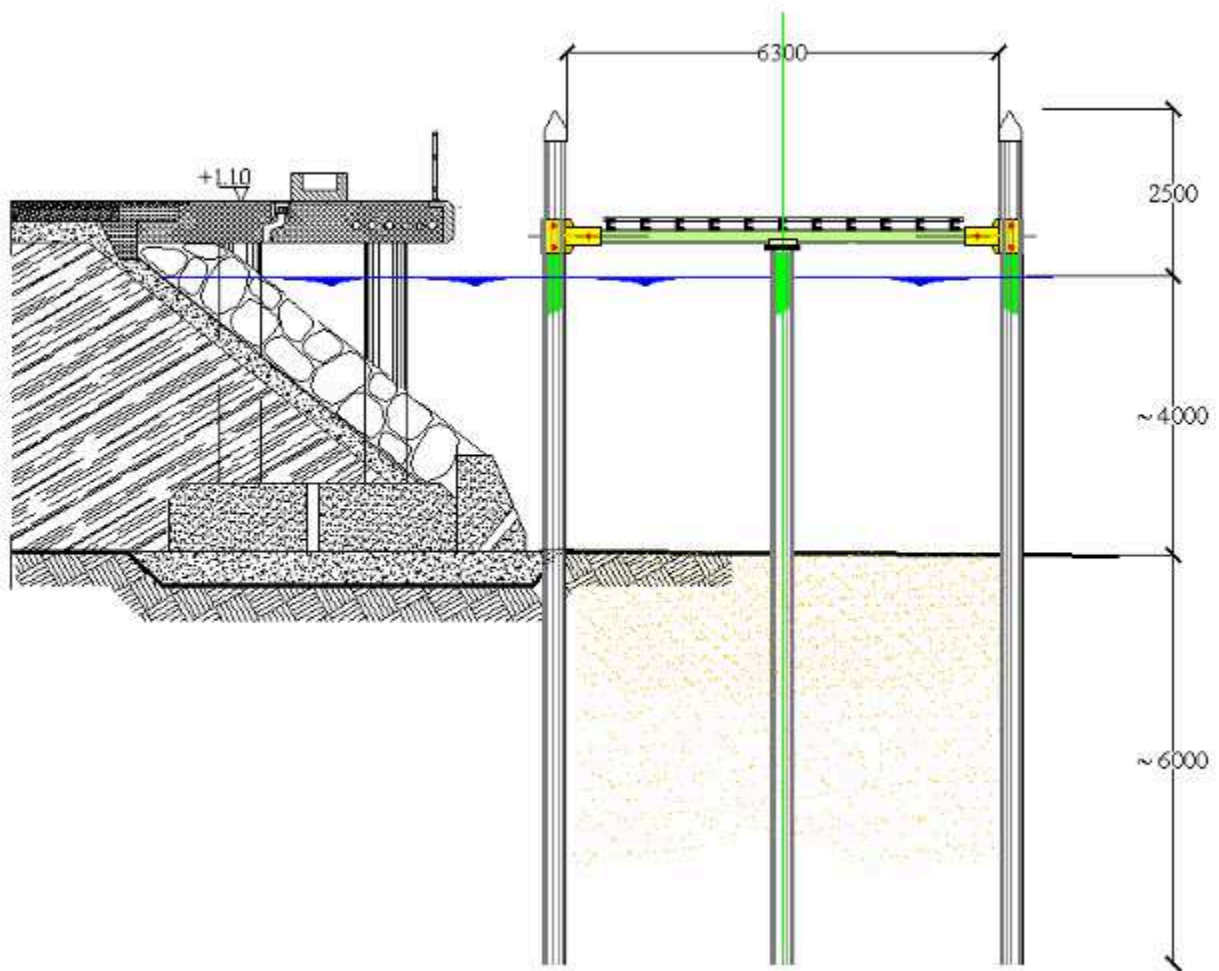
Sezione trasversale

Schema nuovo scalo di alaggio fisso

Nell’ottica di una ristrutturazione dell’area portuale e dei servizi offerti è stata valutata la possibilità di rendere lo scalo di alaggio compatibile anche per imbarcazioni di maggior stazza rispetto alle leggerissime derive da gara.

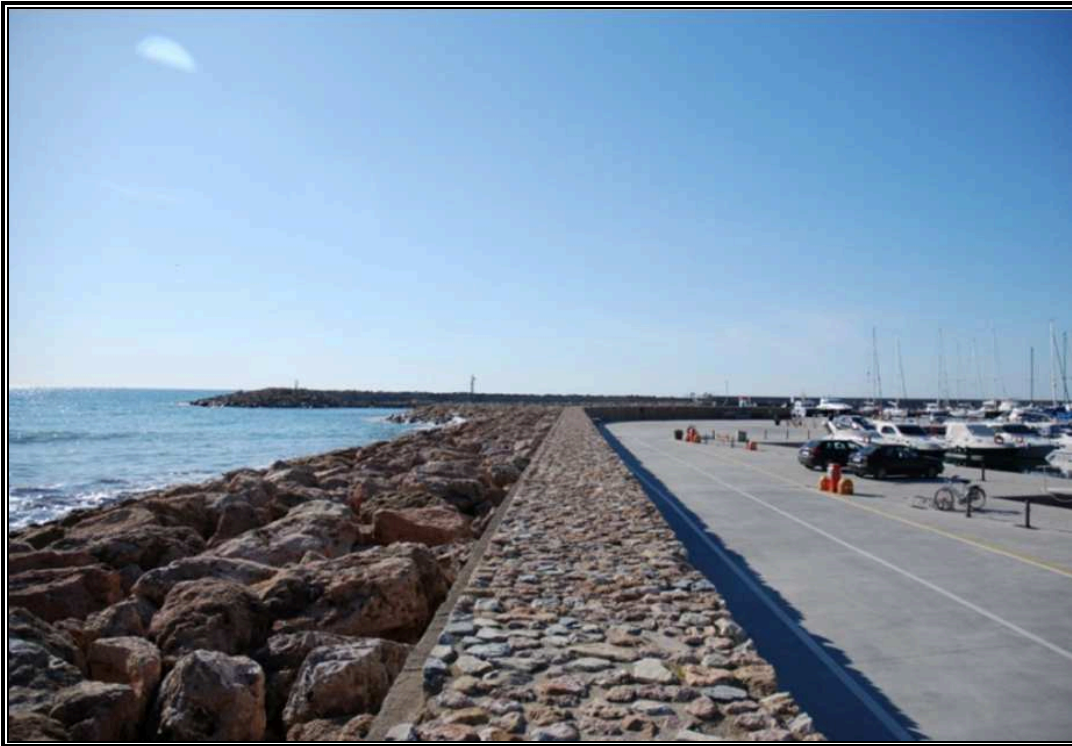
Stato attuale del muro e della mantellata della diga di sottoflutto

L'attuale muro paraonde della diga di sottoflutto è stato realizzato in calcestruzzo con le dimensioni e sviluppo longitudinale come riportato nelle figure e foto seguenti. E' stato elaborato un calcolo del run-up e delle portate di tracimazione in corrispondenza delle sezioni indicate con i numeri 2 – 3 – 17 – 17 bis (rif. Figura). Pur considerando le condizioni estreme è risultato che i valori di run-up e di portata sono molto bassi. Il motivo è da ricercare nelle modeste profondità dei fondali antistanti la diga, nella esposizione a levante e conseguente parziale protezione del paraggio da parte del vicinissimo Capo Mele, nella larghezza della mantellata realizzata con massi di 2^a e 3^a categoria, ed infine nella quota di colmo del muro paraonde. Secondo il progetto si è previsto di realizzare degli edifici sulla attuale banchina solo nel tratto a partire dalla sez. 17 verso la sez. n° 3. Data la notevole larghezza della mantellata esterna le portate che potrebbero superare il muro portato a quota + 4 m sono estremamente basse. Per sopraelevare il muro le figure seguenti illustrano le modalità che si intendono adottare. Il peso dell'elemento in calcestruzzo armato con ferri zincati è stimato in circa 2.600 kg/m e verrebbe ancorato con ferri Ø 20 in ragione di n° 4 ferri a metro di muro sopraelevato. Considerando inoltre l'attrito tra il nuovo getto e la superficie ruvida della sommità dell'attuale muro la resistenza alla traslazione è notevolmente più elevata rispetto alla modestissima, eventuale, pressione generata dalla portata che impatterebbe contro di esso. Resta inoltre la resistenza dell'ancoraggio con i ferri che è superiore ai 10.000 kg. Per completare l'intervento si è inoltre prevista la posa in opera di fioriere contenenti piante psammofile.

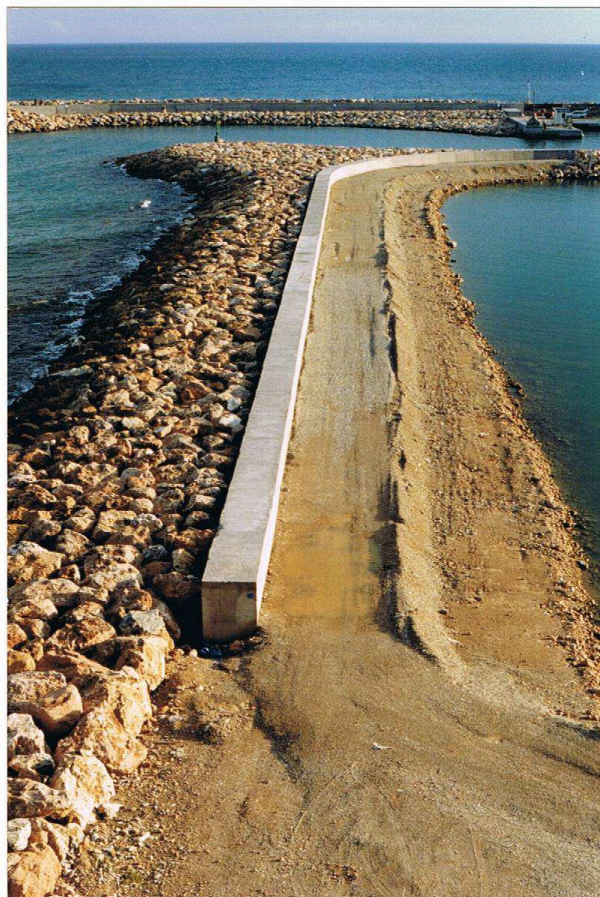
Il muro in fase di costruzione della diga di sottoflutto

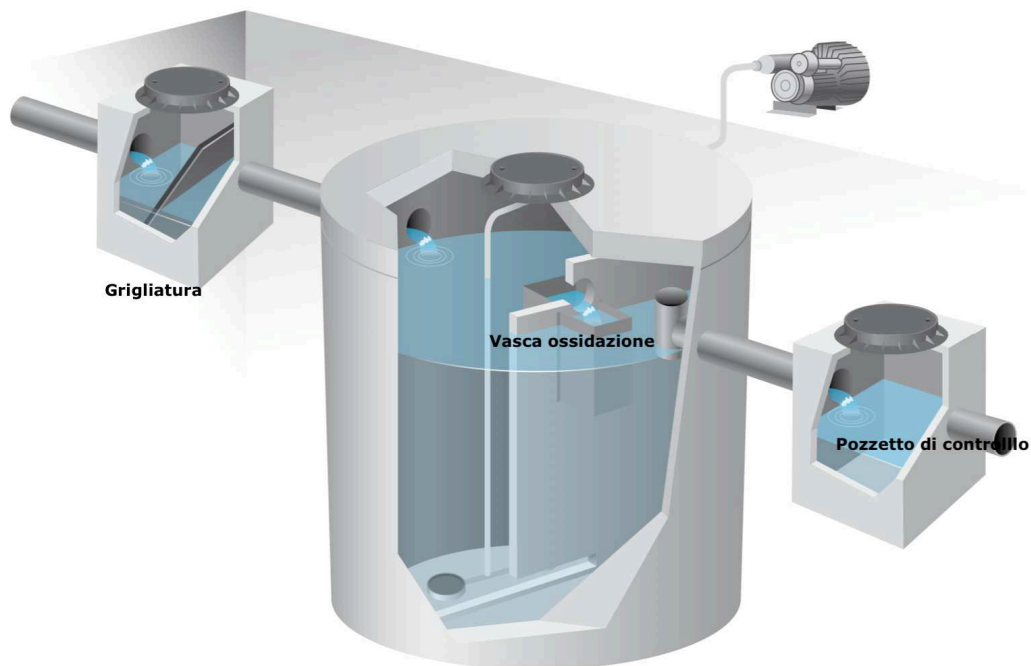
Nella figura che segue è riportato, a puro titolo indicativo, lo schema illustrativo di un impianto rispondente alle caratteristiche richieste.

L'impianto, il cui ingombro risulta assai modesto (m12x3) in relazione all'esiguo numero di abitanti equivalenti serviti, sarà ubicato presso il parcheggio, in prossimità dello stacco del collettore cui verrà successivamente allacciato. L'ubicazione dell'impianto è riportata nella planimetria Tav.11.1.

Per il trattamento di tali scarichi (assimilabili ai domestici), nelle more del collegamento del collettore di raccolta al depuratore, verrà installato un impianto prefabbricato di trattamento individuale ad ossidazione totale, idoneo ad ottenere scarichi conformi ai limiti per le acque superficiali (Tabella 3, Allegato 5, Parte terza, D.Lgs. 152/06).

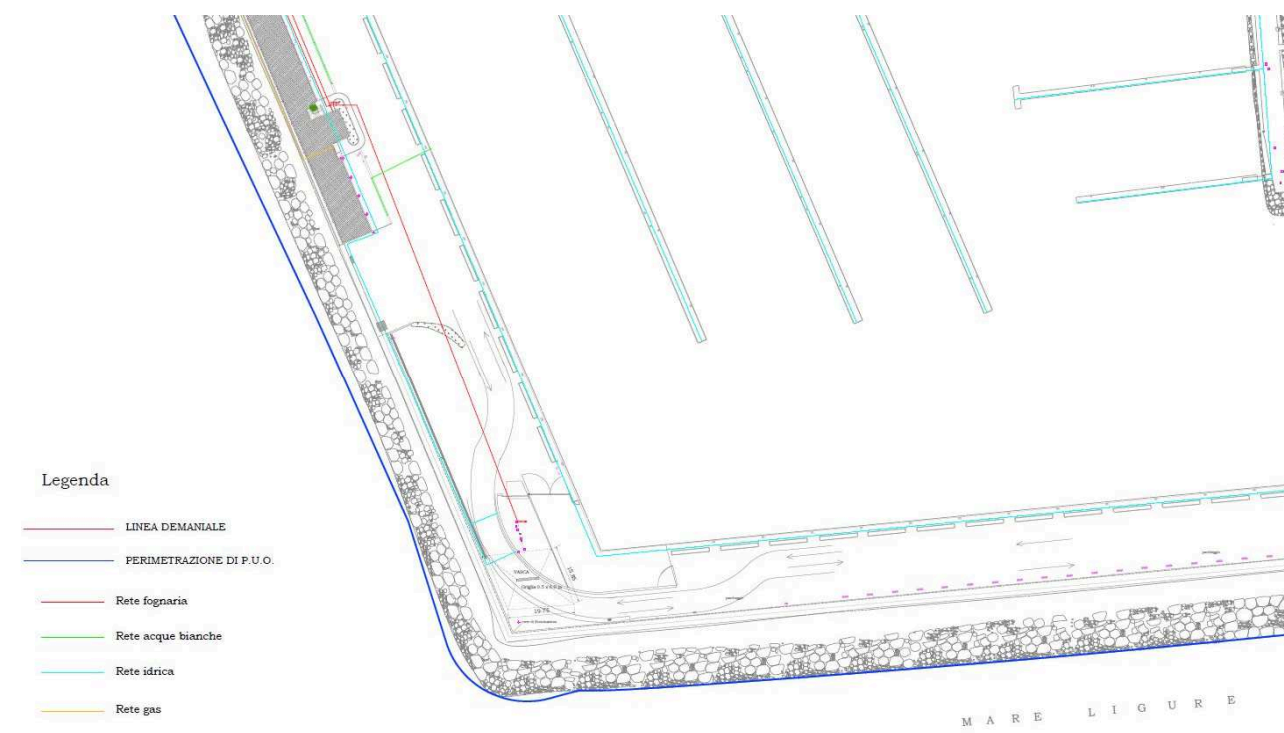
Per quanto riguarda gli scarichi del piazzale del cantiere navale, verrà adeguata l'attuale vasca di raccolta delle acque di prima pioggia la cui ubicazione è riportata nell'elaborato progettuale "TAV 2.3 Stato Attuale – Planimetria reti sottoservizi acque nere acquedotto" il cui stralcio è riportato nella figura che segue.

Tali acque saranno gestite, qualora non conformi ai limiti per lo scarico in acque superficiali, come rifiuto.

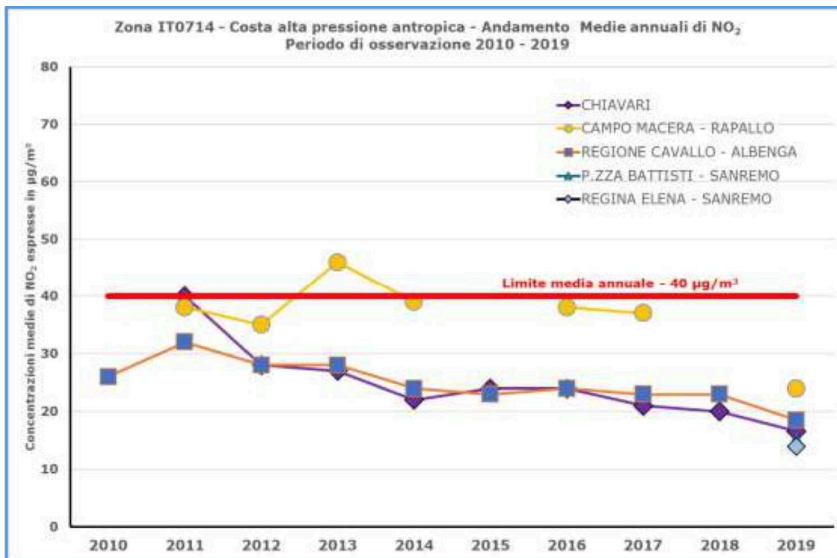
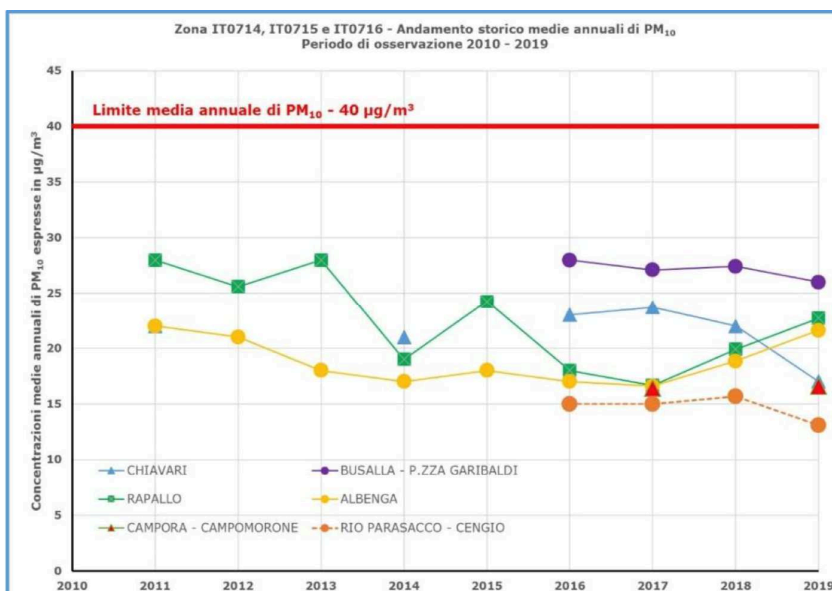
Considerando in particolare la stazione di Albenga (più prossima all'area di intervento) si può osservare che, per entrambi i contaminanti, si è ben lontani dai limiti di riferimento ed è quindi esclusa ogni criticità allo stato attuale.

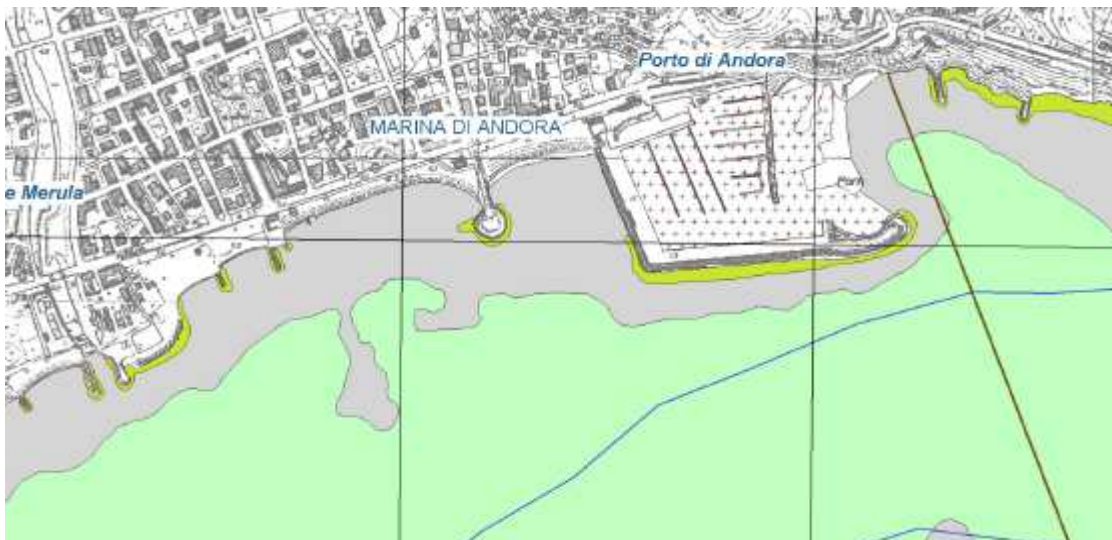
l'Habitat marino all'intorno del Porto di Andora è raffigurato nella tavola seguente (Coppo – Diviacco – Edizioni a cura della Regione Liguria)

Le chiazze in verde scuro indicano le praterie di *Posidonia oceanica*, quelle in verde chiaro (più prossime al Porto, sono invece prati di *Cymodocea nodosa*).

I lavori all'esterno del Porto di Andora sono limitati alla realizzazione di una berma sommersa a protezione del piede della mantellata del primo e secondo braccio della diga di sopraflutto. Il monitoraggio ante operam consisterà nella verifica in 2 punti del posidonieto ad est del Porto (zona antistante Capo Mele). Saranno annotate le coordinate dei 2 transetti in modo da verificare gli stessi ad opera ultimate. Si prevedono fotografie e riprese videosub.

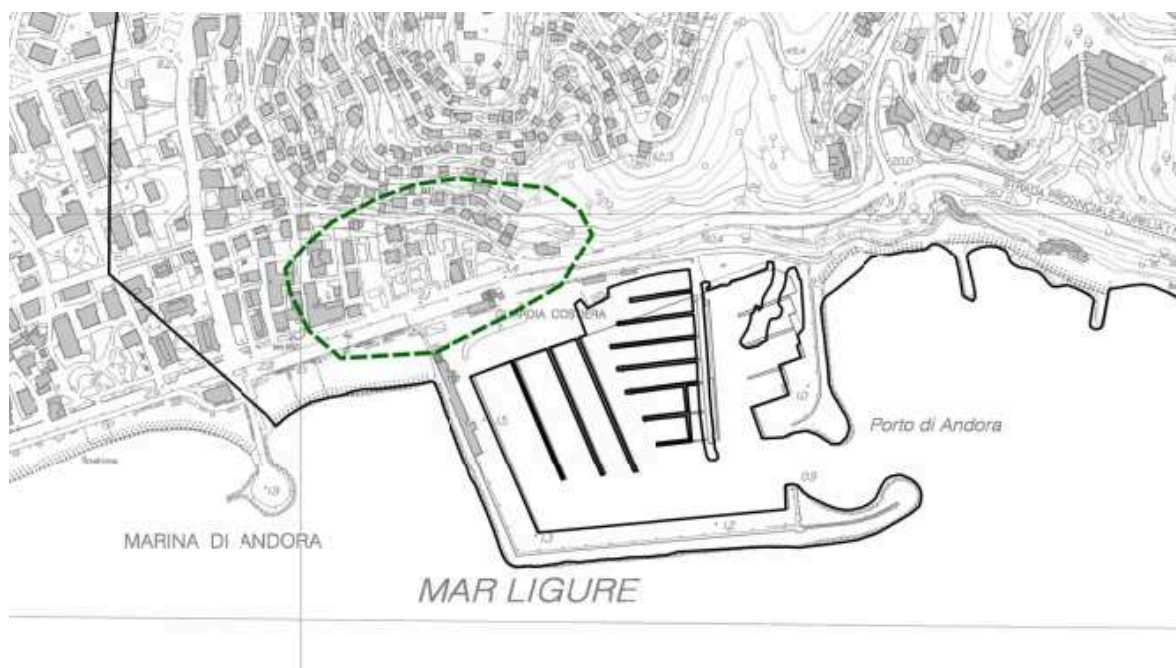
Aree storicamente inondate (mappatura allegata alle DGR 2615/1998 e 594/2001)

stralcio carta delle aree inondabili

Si evidenzia che i fenomeni di allagamento dell'area hanno interessato:

- la via Aurelia e la zona antistante il porto ma non la zona portuale oggetto dell'intervento e derivano dall'afflusso d'acqua proveniente dall'Aurelia stessa lungo Capo Mele dalla zona di strada delle Catene, tali afflussi sono stati ridotti in maniera significativa da alcuni lavori di canalizzazione realizzati ormai da parecchi anni dal Comune;
- la zona a monte dell'Aurelia ribassata rispetto alla strada statale è stata in passato interessata da ruscellamento proveniente dalla soprastante strada della Pineta, acque ora regimate mediante un cordolo che le porta verso tombinature esistenti del reticolo urbano.

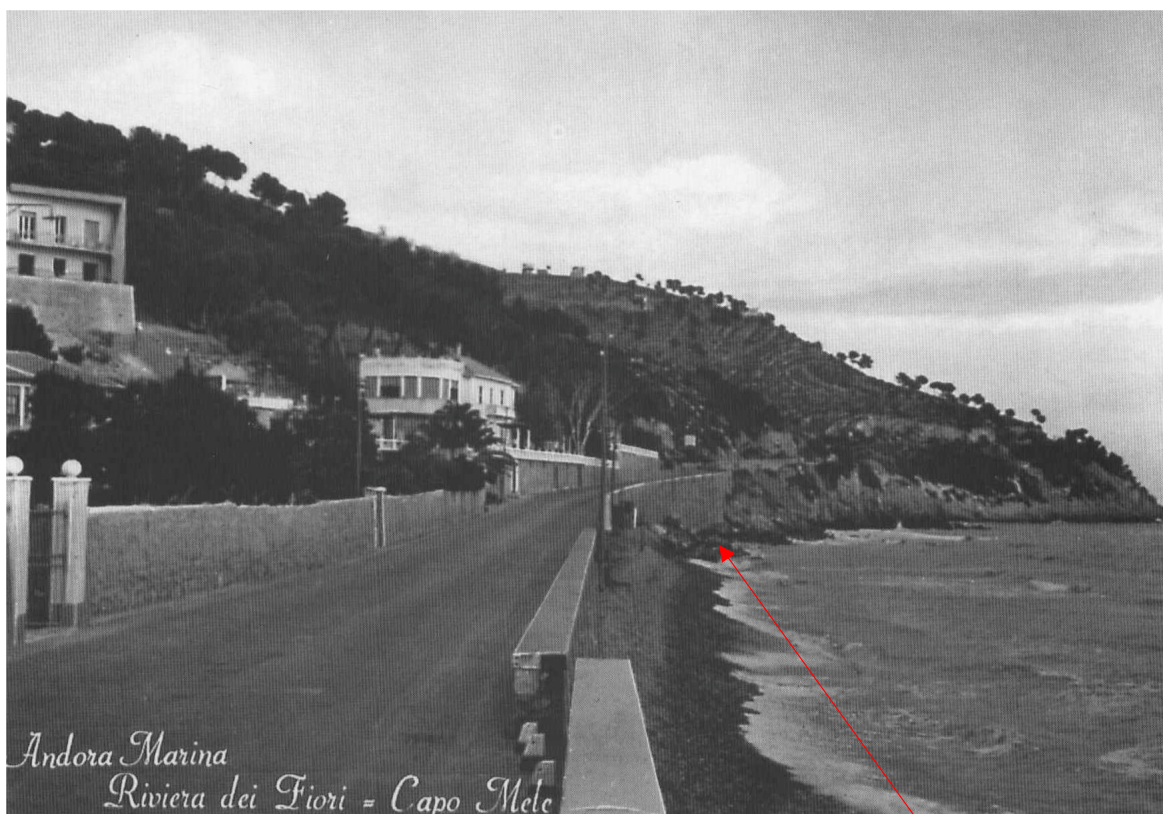
Foto anni '20-'30 si osservi come il mare arrivi al muro di sostegno della SS1 Aurelia ed a partire dall'inizio della salita di Capo Mele sia affiorante il substrato.

La zona a valle dell'Aurelia è costituita da terreni di riporto in quanto la linea costiera era situata in prossimità della base del muro della strada come risulta dalle foto di seguito riportate.

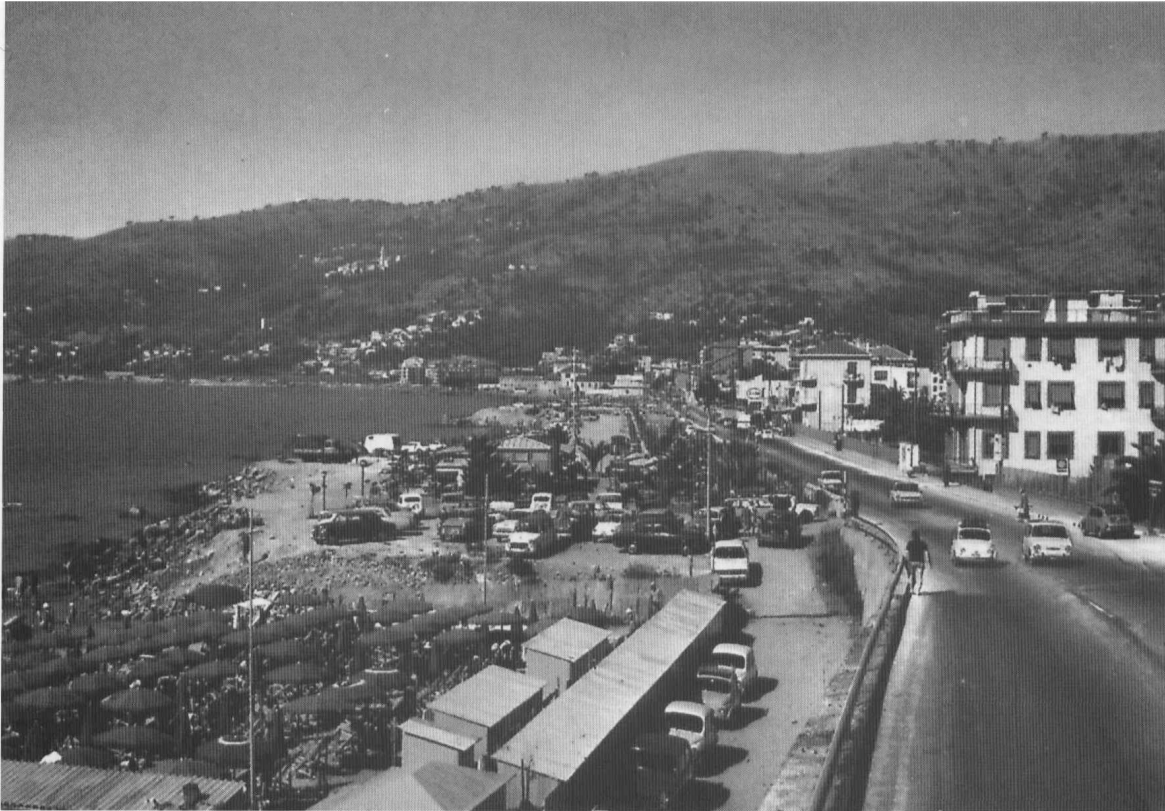
la stessa zona fotografata nei primi anni '60 si nota l'esteso riempimento effettuato già prima della realizzazione del porto.

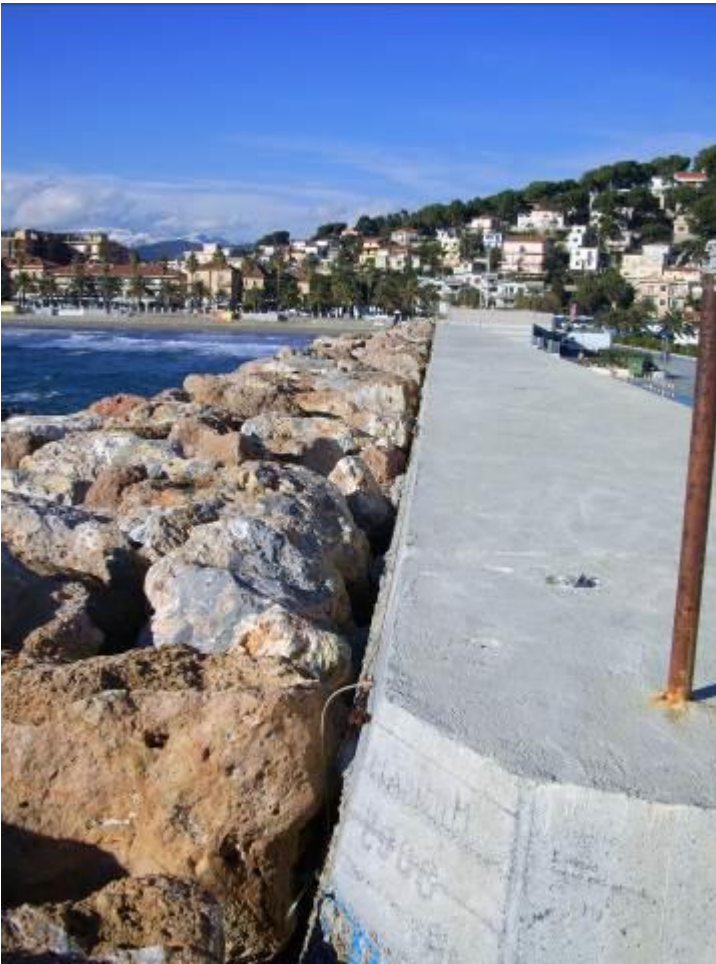
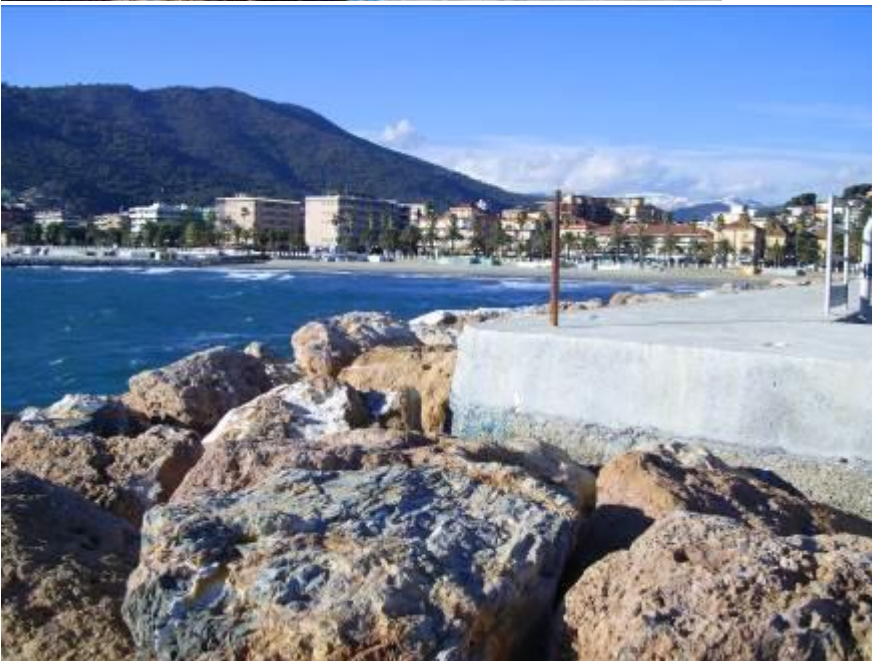
Angolo Sud – Ovest del muro paraonde e scogliera realizzata con massi in prevalenza di 4^a Cat. (con peso medio di 10 ÷ 12 t/cad.)

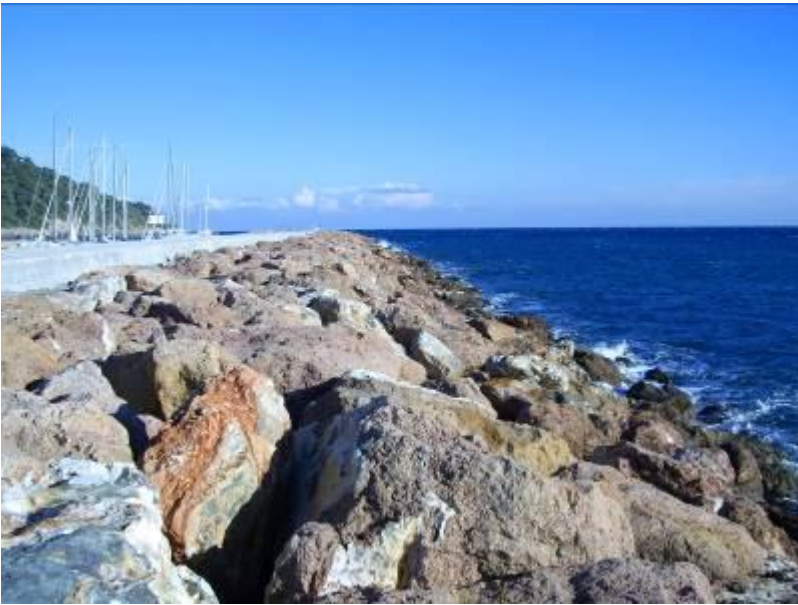
Scogliera vista dall'angolo Sud-Ovest

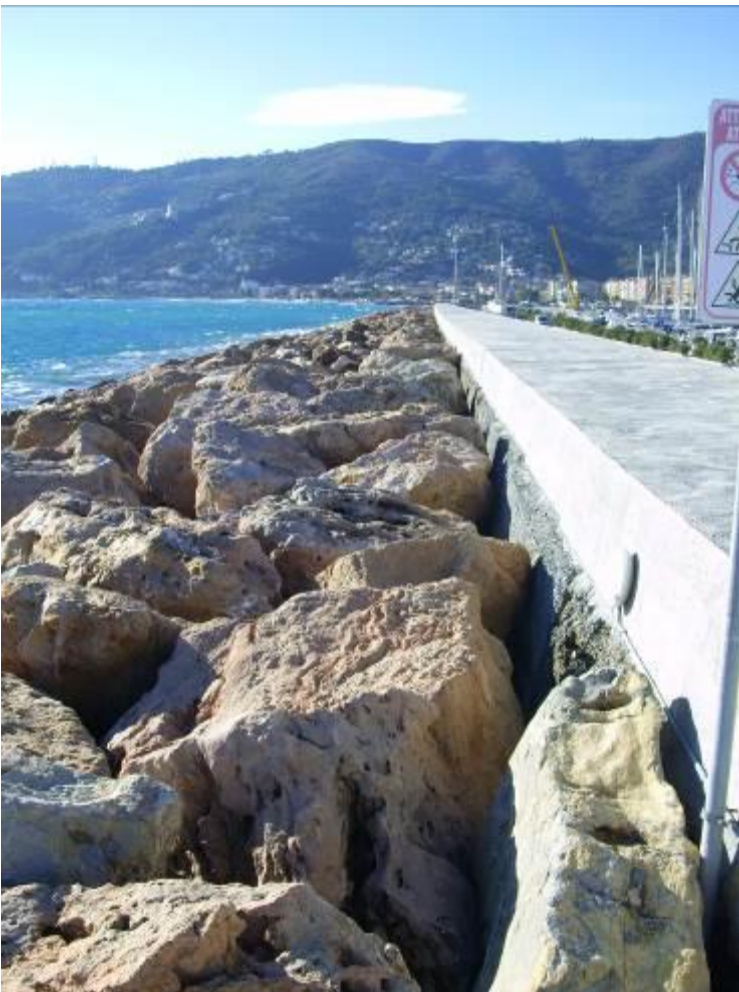
Scogliera vista dalla estremità Sud- Est (Belvedere)

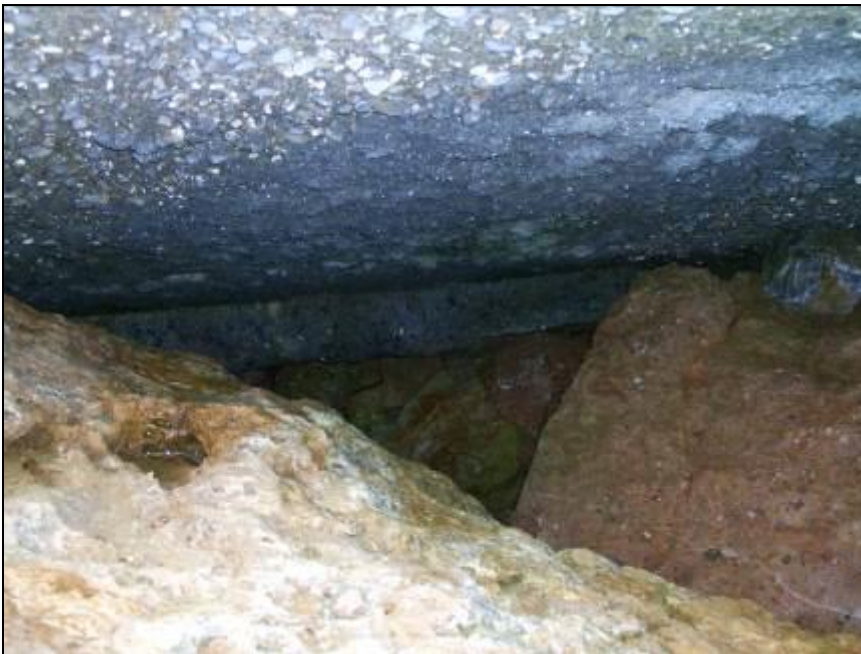
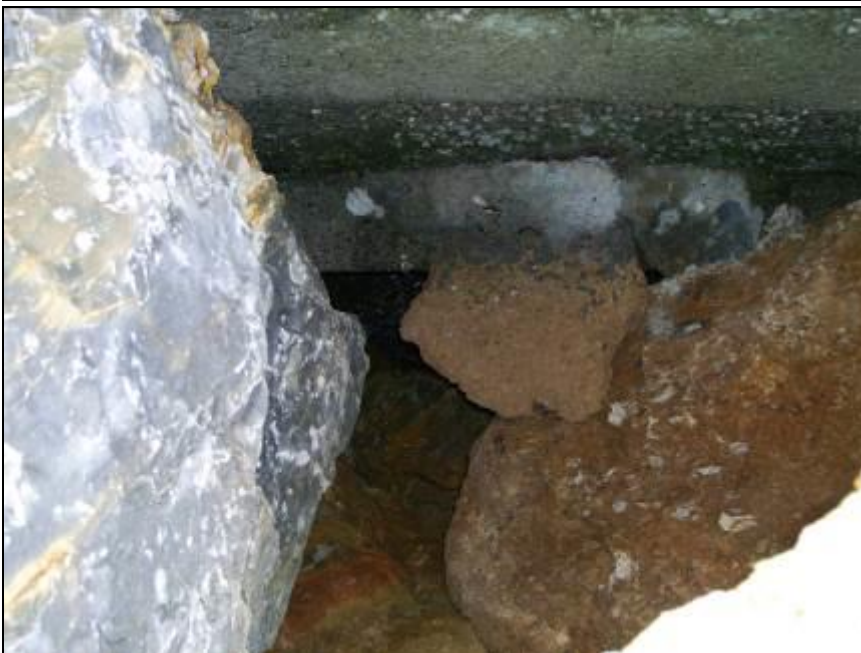
In alcuni punti si sono formate, nel corso dei decenni, delle cavità da cui possono fuoriuscire parte dei materiali di piccola dimensione (tout-venant) del nucleo della diga originaria (primo anni '70 del secolo scorso). In alcune occasioni sono stati eseguiti interventi puntuali per la chiusura dei varchi mediante il salpamento di massi della scogliera (nei primi interventi la mantellata era ancora formata da tetrapodi) e quindi nella posa di sacchi di varia dimensione all'interno dei quali è stato pompato un calcestruzzo caratterizzato da inerti < di 20 mm , con addizionate fibre di polipropilene, un fluidificante ed un dosaggio elevato di cemento. I sacchi vuoti, precedentemente sospinti all'interno delle cavità, si sono "gonfiati" mano che venivano riempiti di calcestruzzo assumendo la forma della cavità stessa. A presa ultimata (circa un giorno) non è stato possibile una ulteriore asportazione di materiali dal nucleo al livello del medio mare.

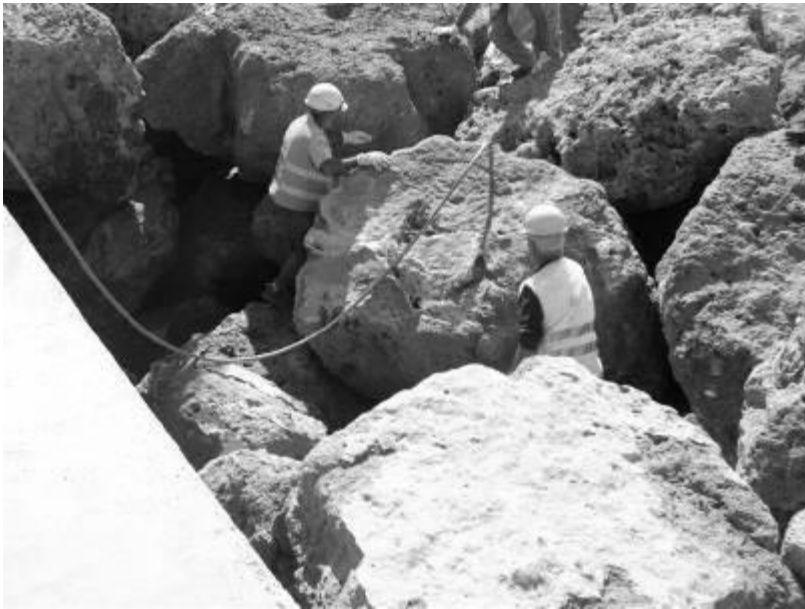
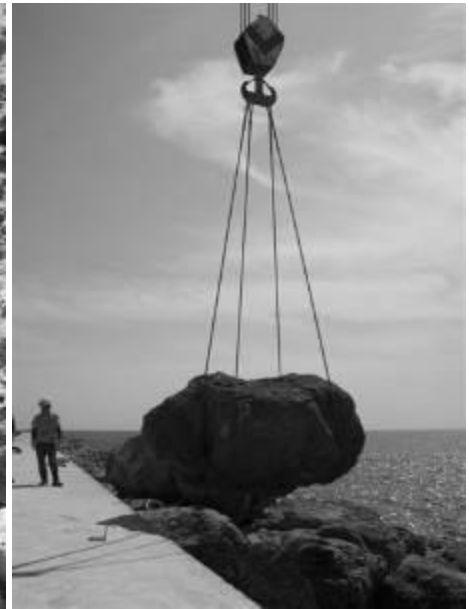
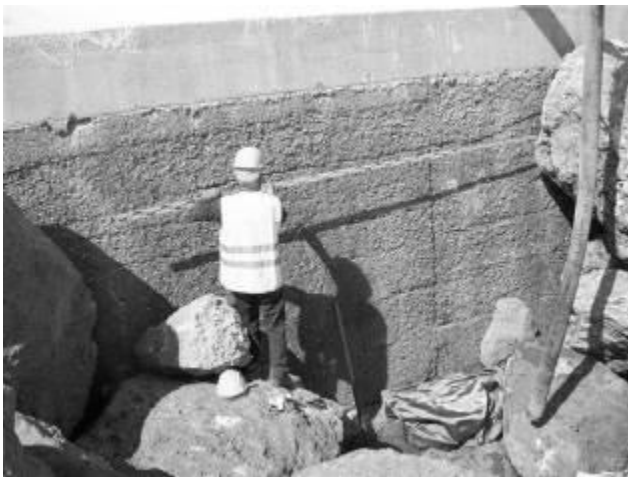
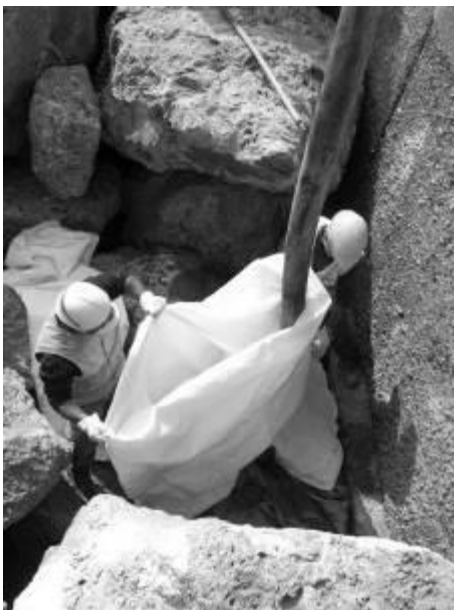
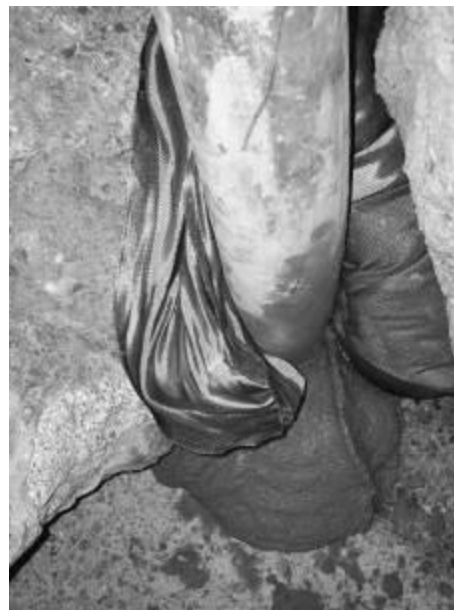
Fasi di esecuzione del riempimento dei sacchi con il calcestruzzo

Vista della base del muro. I vuoti tra i massi di 4^a cat ed il nucleo su cui è impostato il muro sono in alcune zone notevolmente ampi.

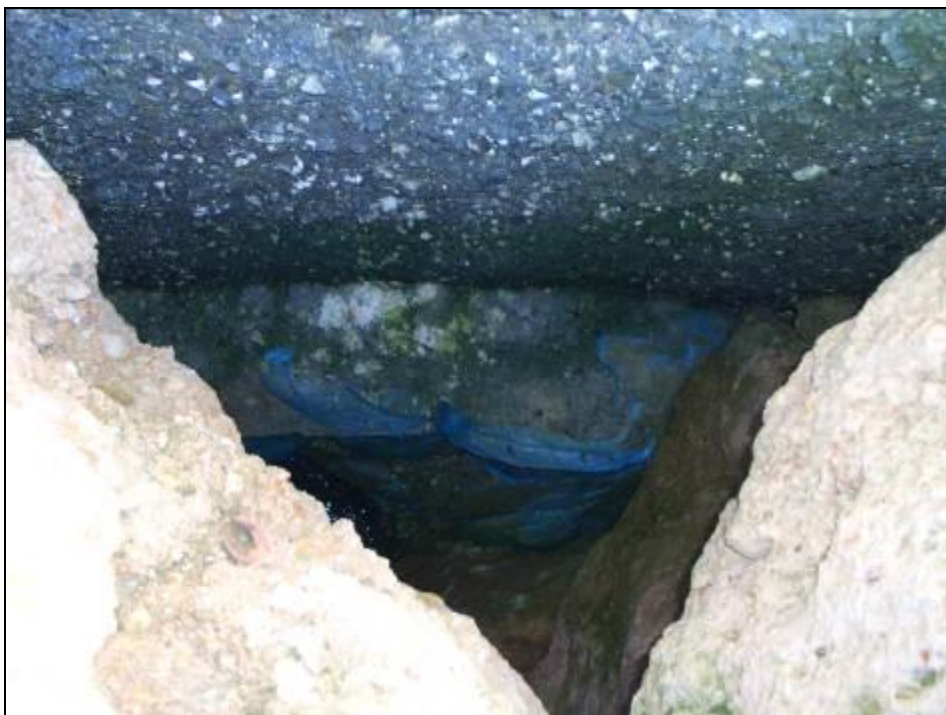
Zona rimasta integra a seguito di un intervento simile a quello di progetto realizzato con sacchi il nylon riempiti con calcestruzzo pompato.
A distanza di 32 anni (foto del 2020) circa sono ancora visibili i sacchi in plastica che hanno costituito il cassero per il getto.

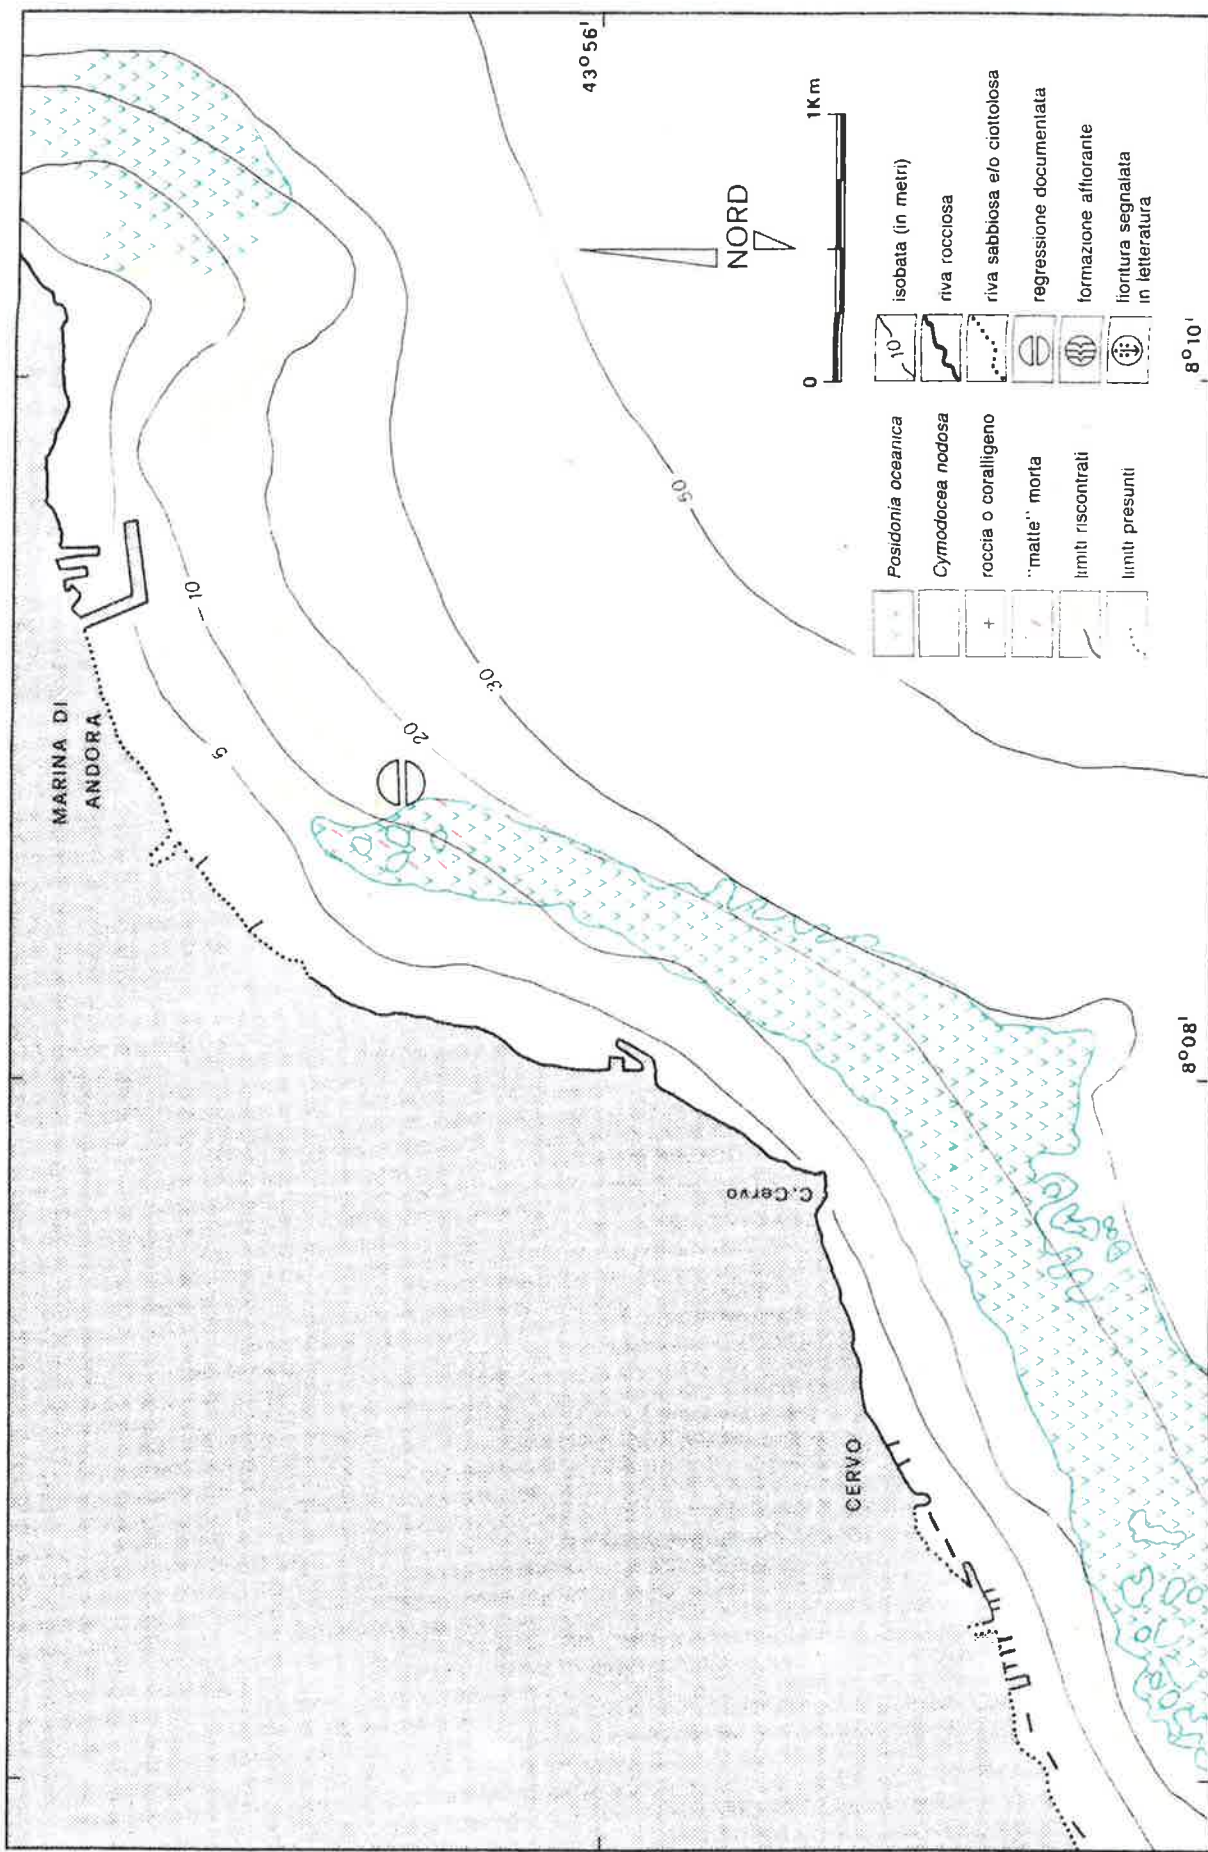
CARTA 3. Mappatura delle fanerogame marine redatta dall'ENEA (1995).

Come commento alla Tavola 9 – Cervo _ Marina di Andora, si legge:"*Oltre Capo Cervo, la striscia di prateria si assottiglia notevolmente e termina in corrispondenza dell'inizio dell'abitato di Andora con una zona estremamente degradata.*

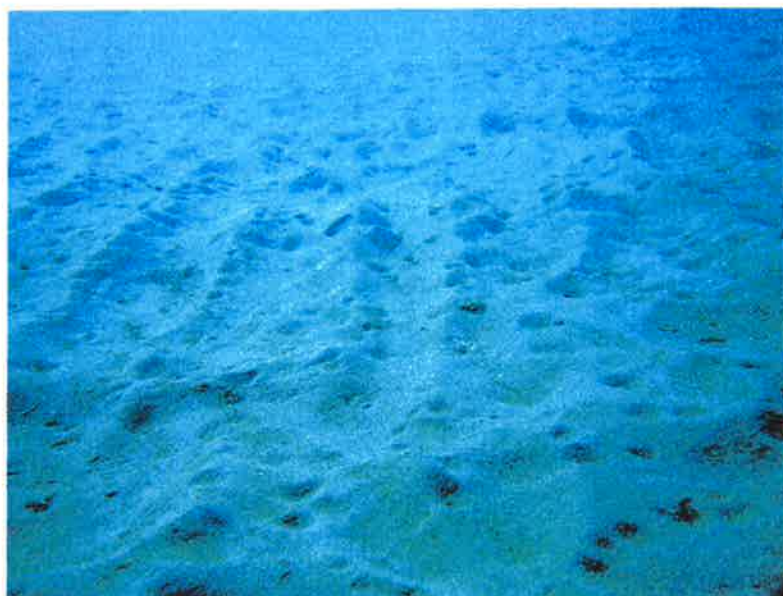
Foto 1. Fondale sabbioso a - 2m

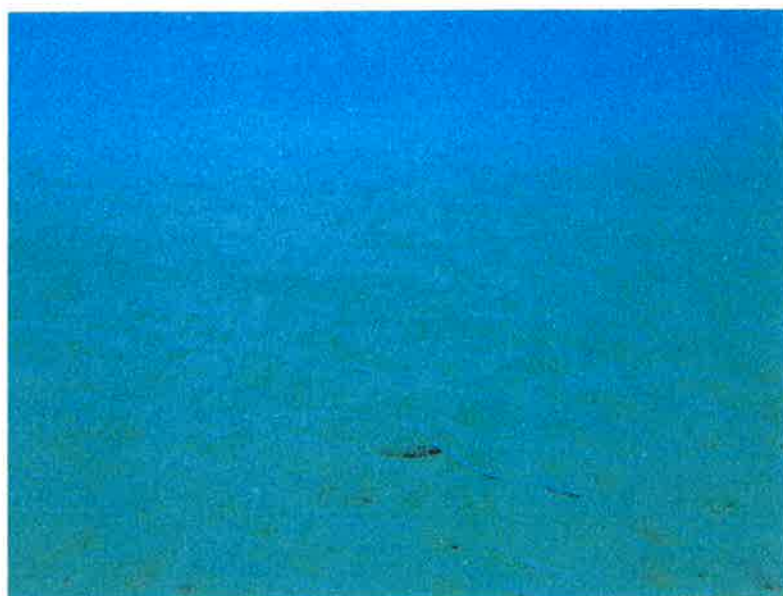
Foto 2. Fondale sabbioso a - 3m

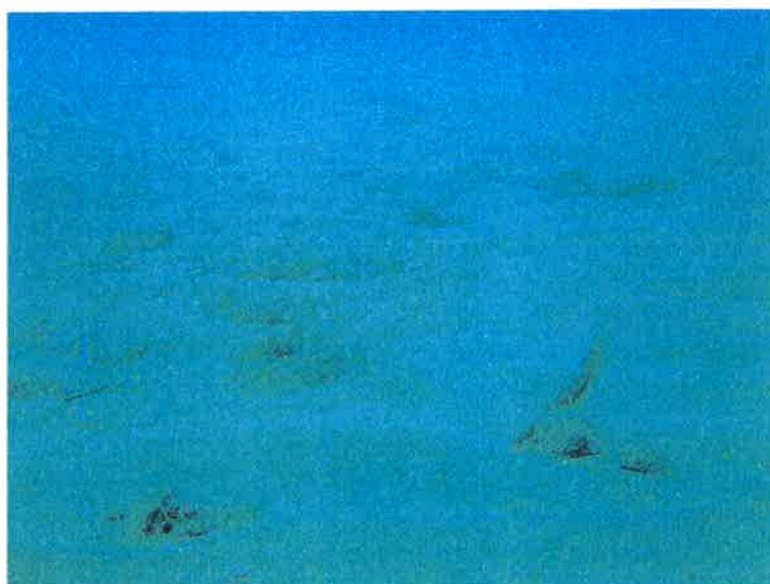
Foto 3. Resti vegetali di *P. oceanica* : egagropile già formate ed in formazione (-4m)

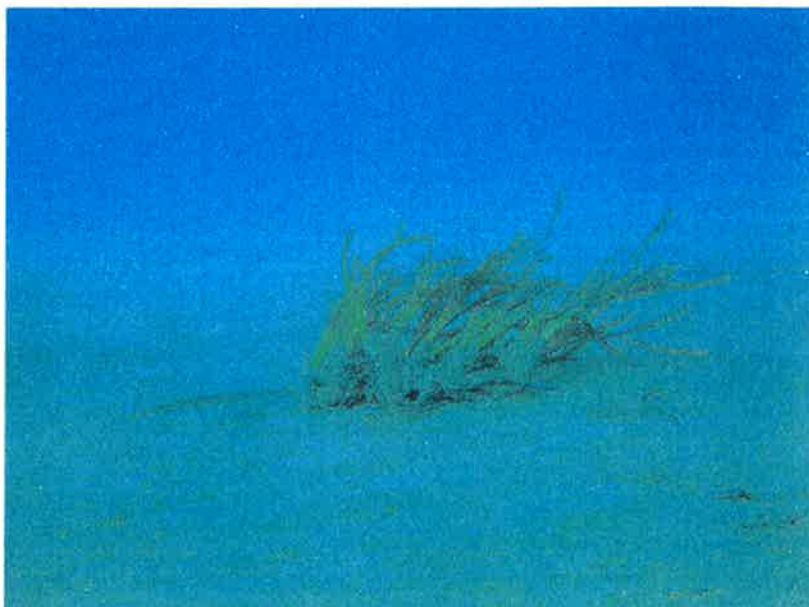
Foto 6. Alcuni rizomi staccati di *P. oceanica* sul fondale sabbioso.

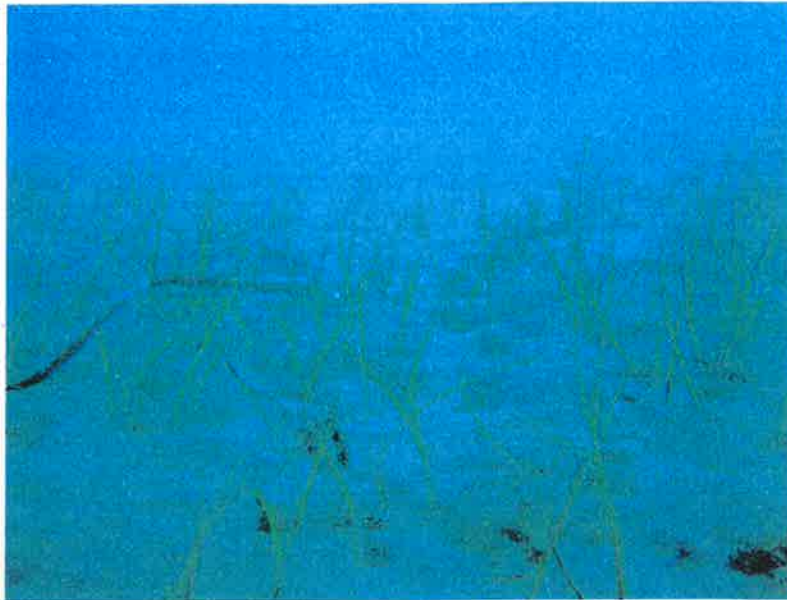
Foto 7. Prato di *C. nodosa* abbastanza fitto a -12m

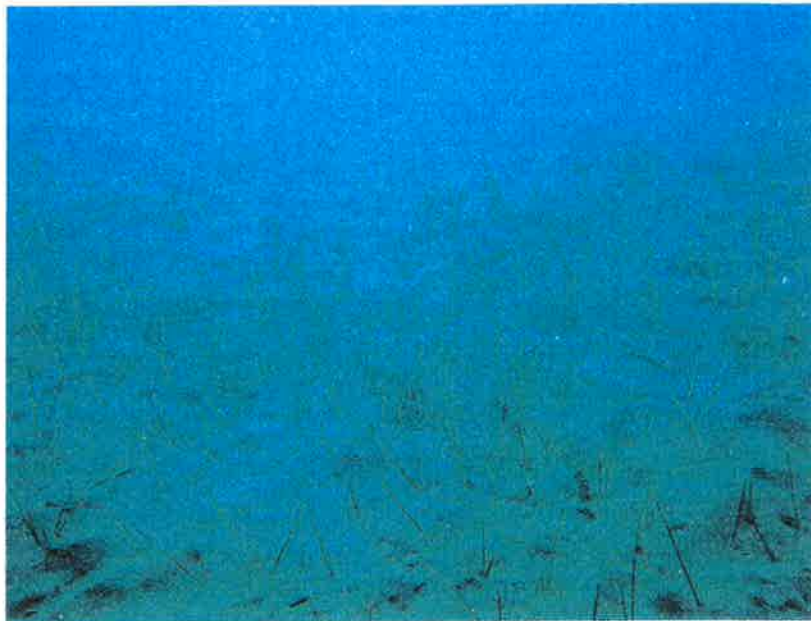
Foto 8. Prato di *C. nodosa* a -13m

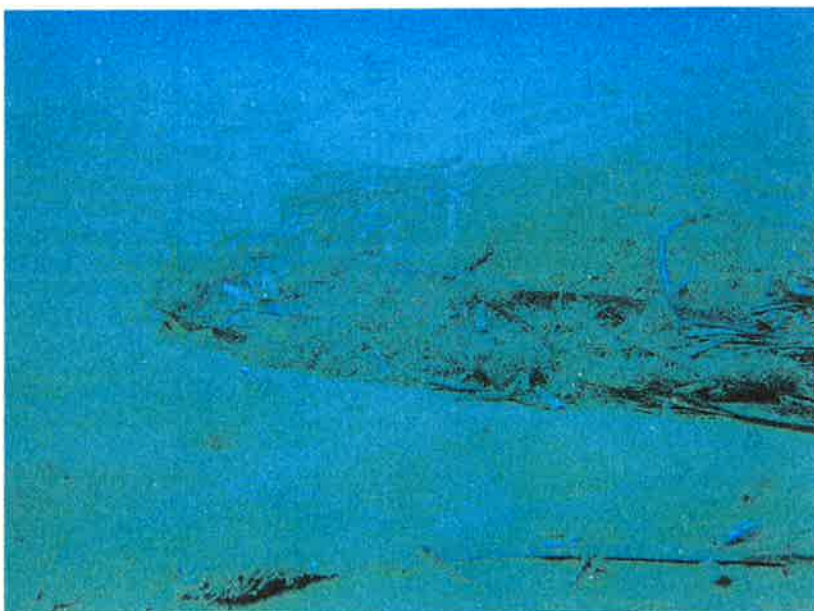
Foto 9. Piccola zona di “matte” morta a ridosso della prateria di Posidonia a -10m.

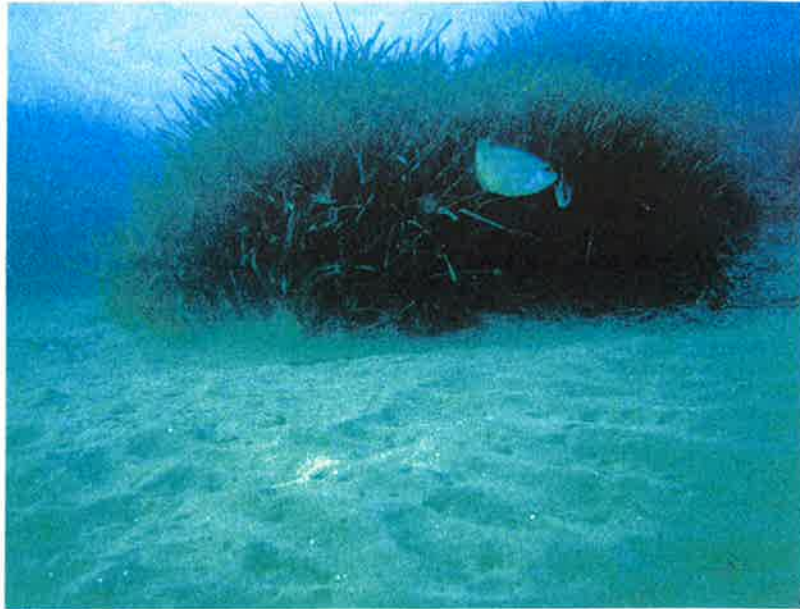
Foto 10. Limite superiore della prateria di *P. oceanica* a -9m.
