COMUNE DI ANDORA PROVINCIA DI SAVONA

**PUO A MODIFICA DELLO S.U.A. APPROVATO CON
PROVVEDIMENTO FINALE IN DATA 16/03/2010 -
DISTRETTO DI TRASFORMAZIONE TR-CO2 IN
AGGIORNAMENTO AL PUC**

oggetto Verifica di assoggettabilità a VIA - Controdeduzioni osservazioni Ministero dell'Ambiente e della Tutela del Territorio e del Mare

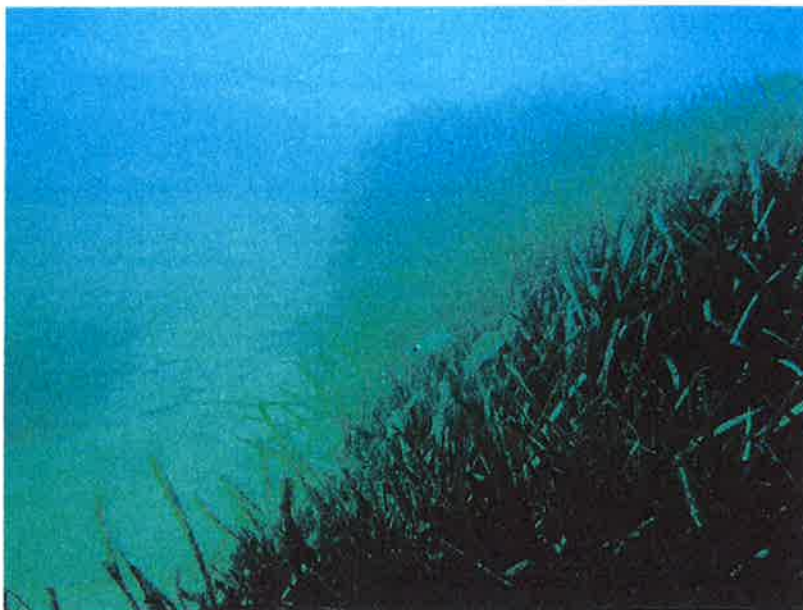
Foto 11. *P. oceanica* subito dopo il limite superiore (-10m). Si notano le radure tra i cespugli

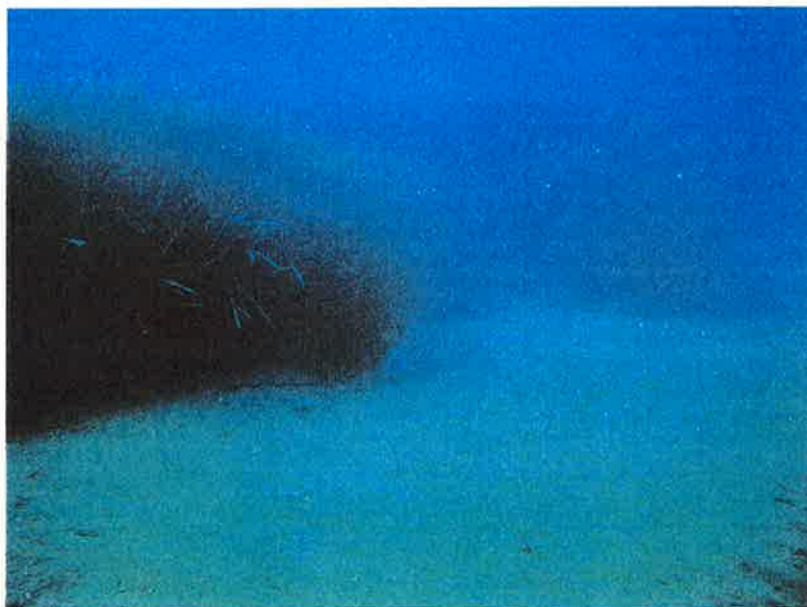
Foto 12. Tipica struttura della prateria a "cordoni": si osservano le "teste" di 2 cordoni.

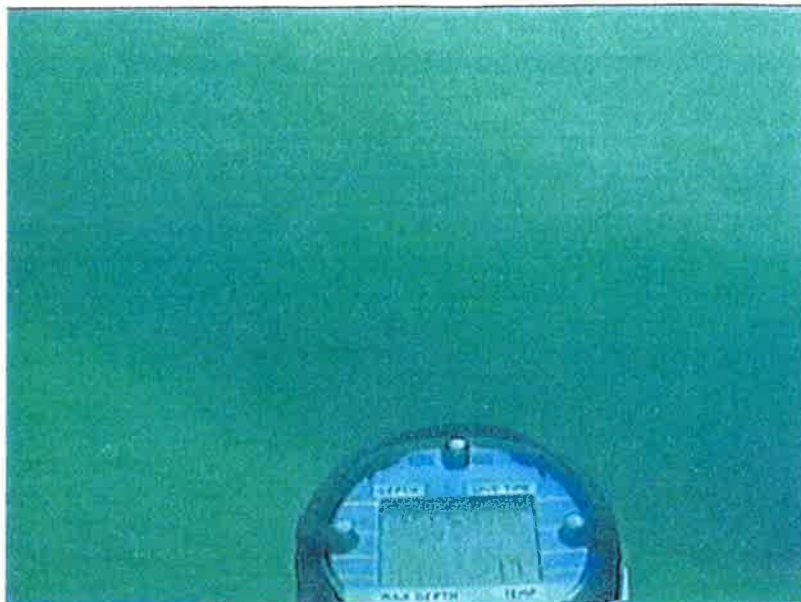
Foto 13. Un cordone di *P. oceanica*.

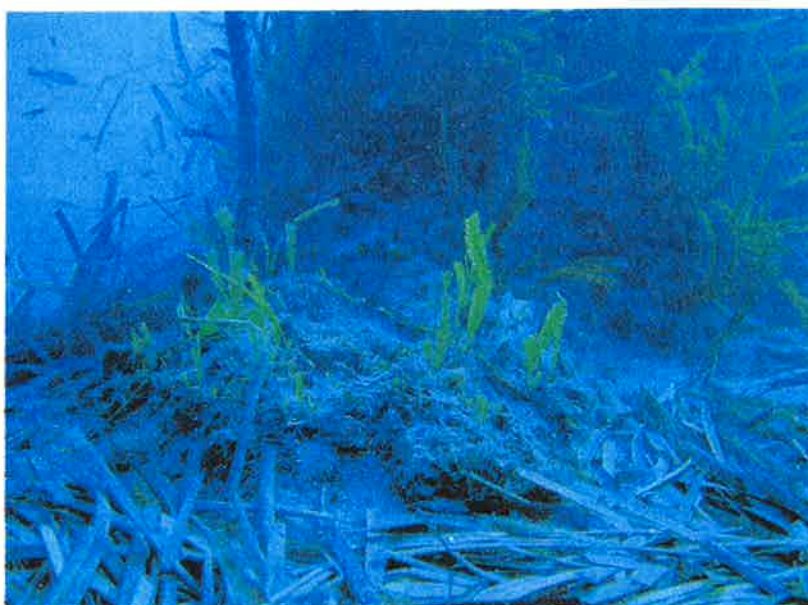
Foto 14. Tratto di “matte” morta sulla testa di un cordone, colonizzato da *C. taxifolia*

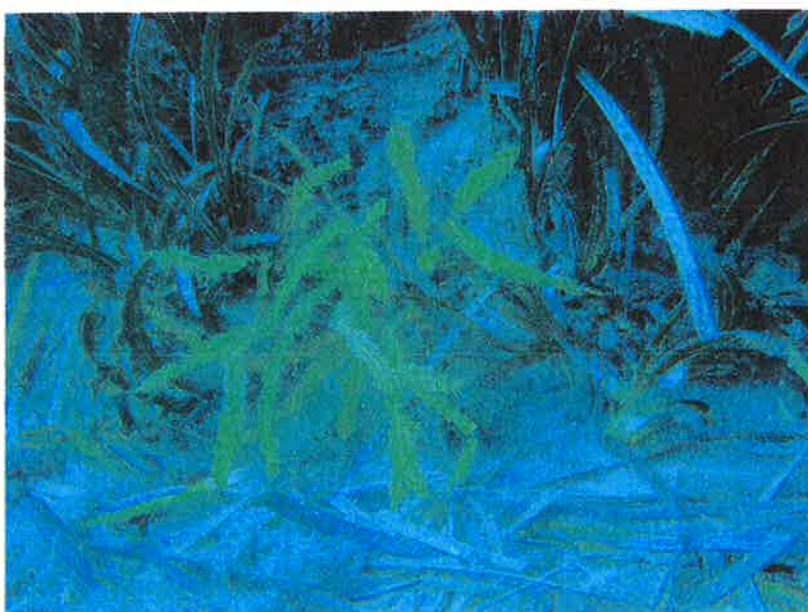
Foto 15. *C. taxifolia* ai piedi della “matte” di *P. oceanica*.

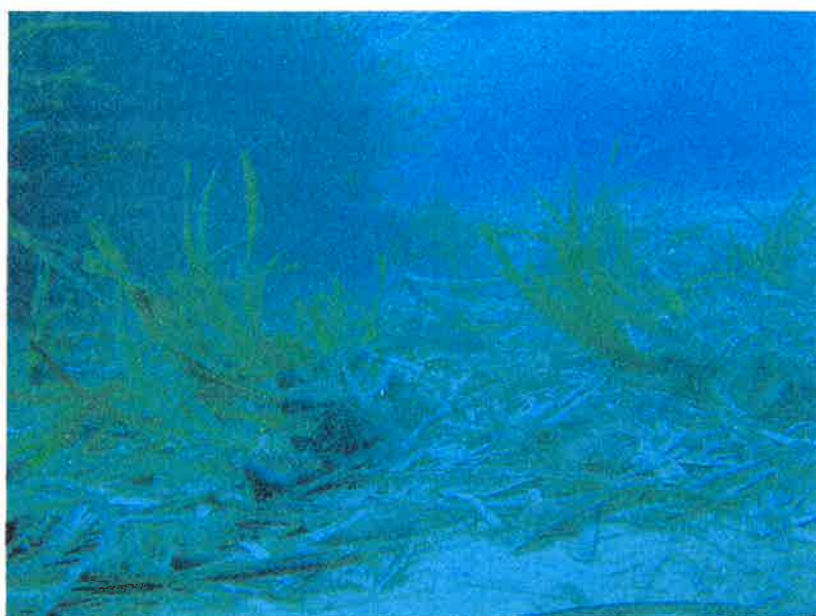
Foto 17. Rizomi staccati di *P. oceanica* all'interno di una radura della prateria

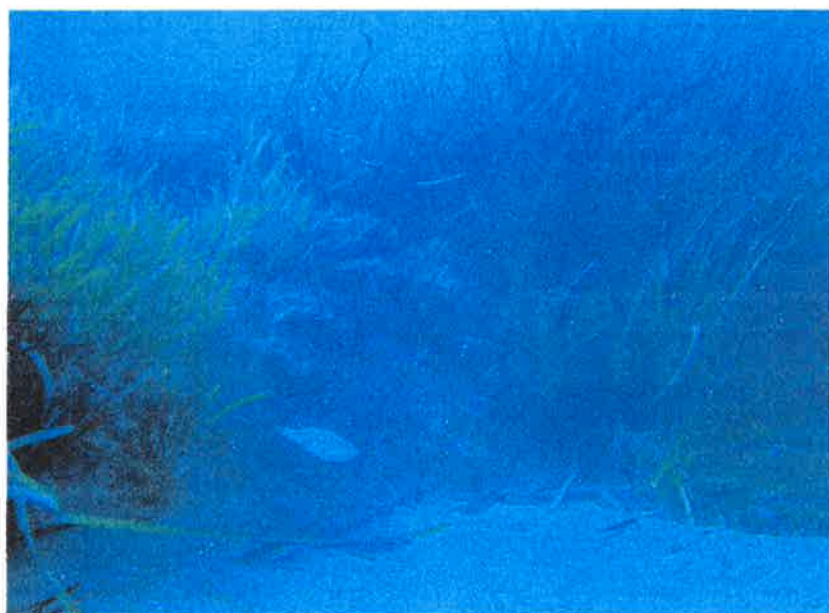
Foto 18. Il fianco di un cordone, con una zona di matte, al centro della prateria (-15m).

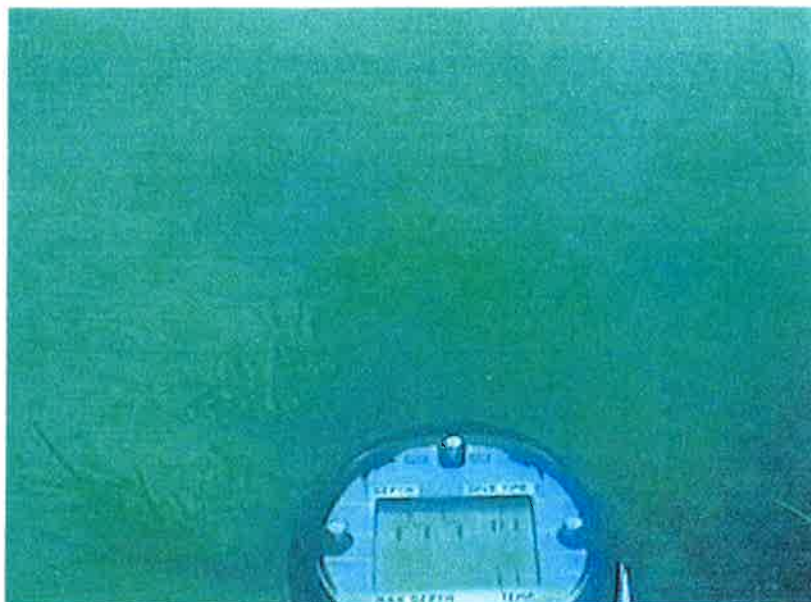
Foto 19. Rizomi plagiotropi verso il centro della prateria (-16m).

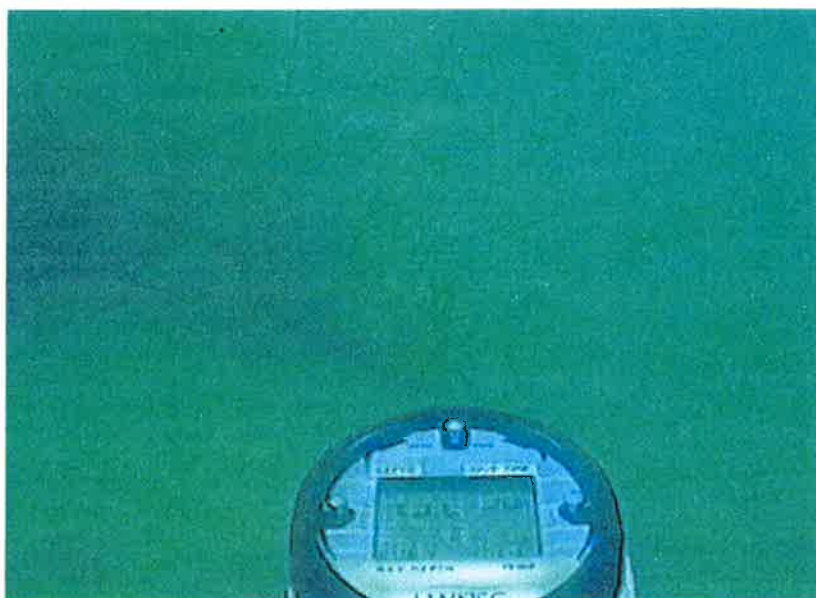
Foto 20. Rizomi plagiotropi verso il limite inferiore della prateria (-18,5m).

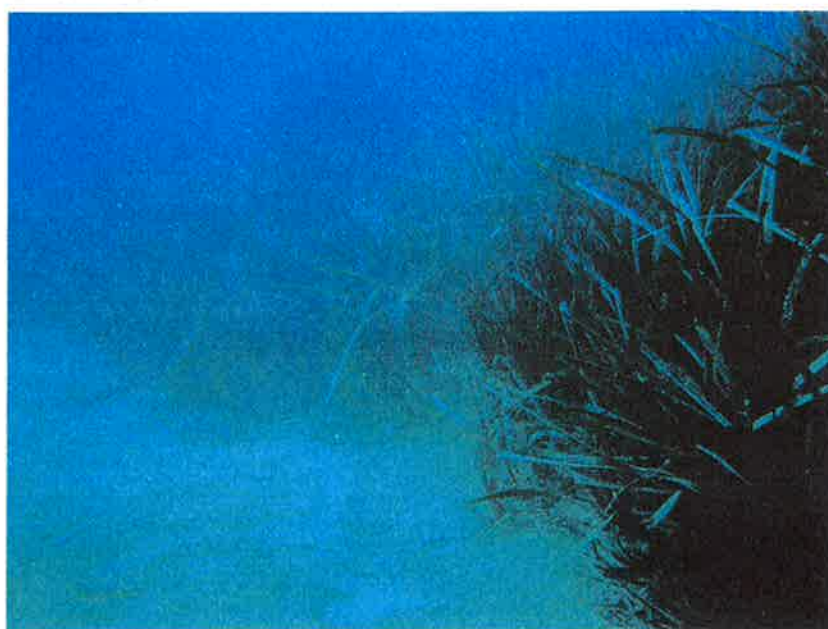
Foto 21. Struttura della prateria verso il limite inferiore (-17m).

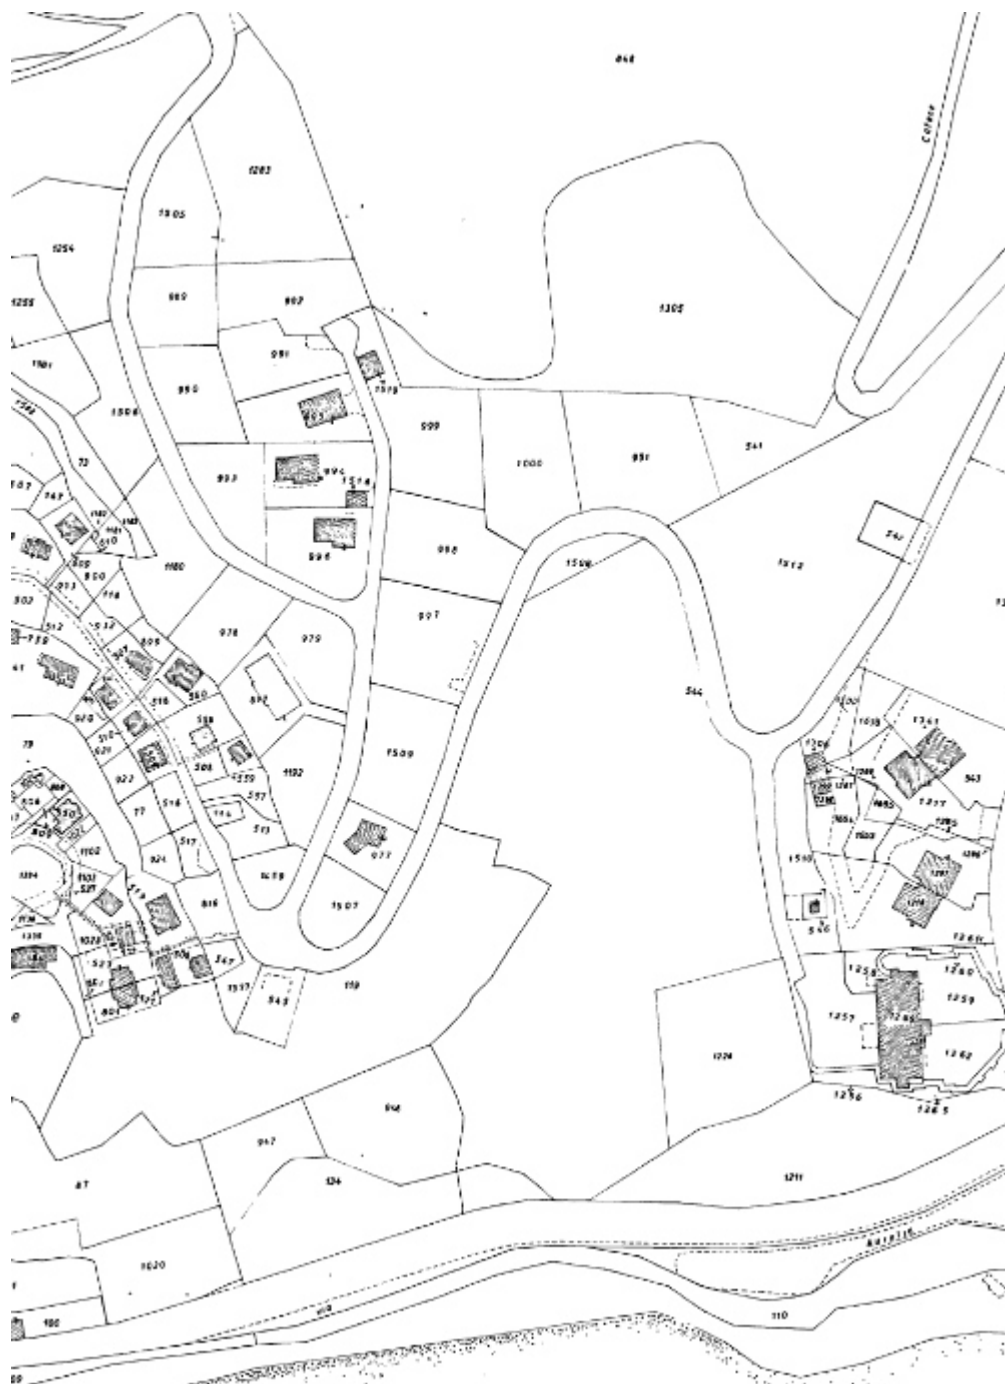
In base alla mappa catastale detto impluvio non è individuato come corso d'acqua o fosso di scolo.

Stralcio mappa catastale NTC foglio 49

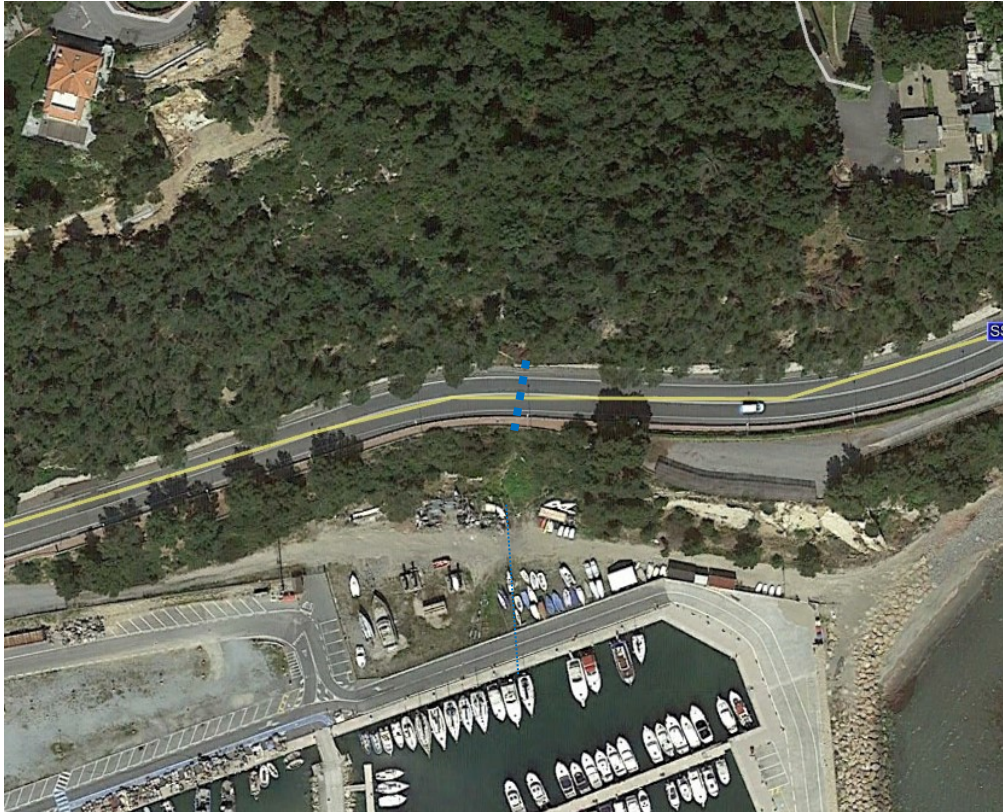
L'impianto viene attraversato dalla SS1 Aurelia a monte del porto lì è presente una tombinatura in calcestruzzo sezione 1x1 metro all'imbocco di monte attualmente risulta completamente ostruito. Il tombino scarica sul versante a valle, da lì i deflussi scendono sulla scarpata e vengono raccolti da una tubazione in pvc di piccolo diametro (non determinabile) dove è presente un'area deposito barche e scaricati a mare sotto la banchina.

Foto aerea dell'area in esame con indicato il tombino sotto la SS1 e la tubazione in area portuale

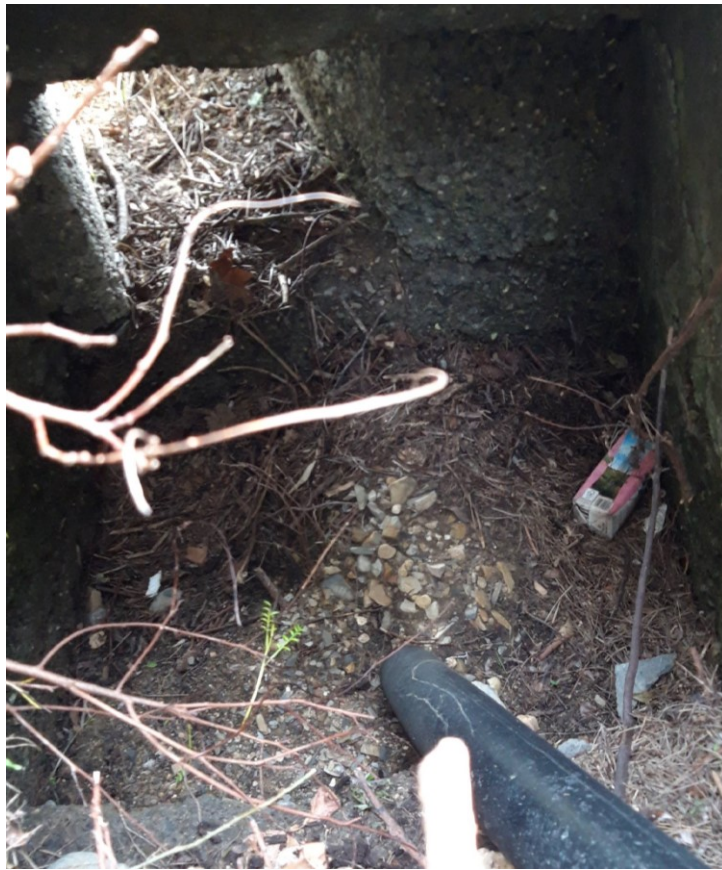
Tombinatura completamente ostruita

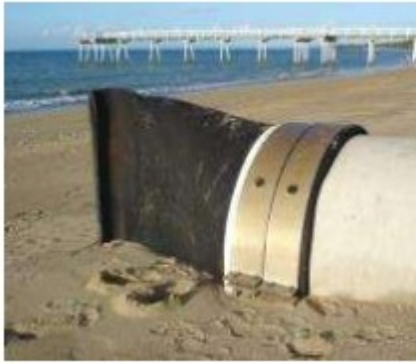
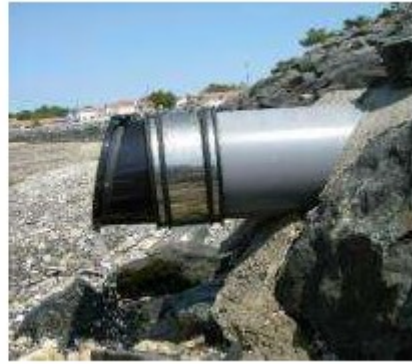
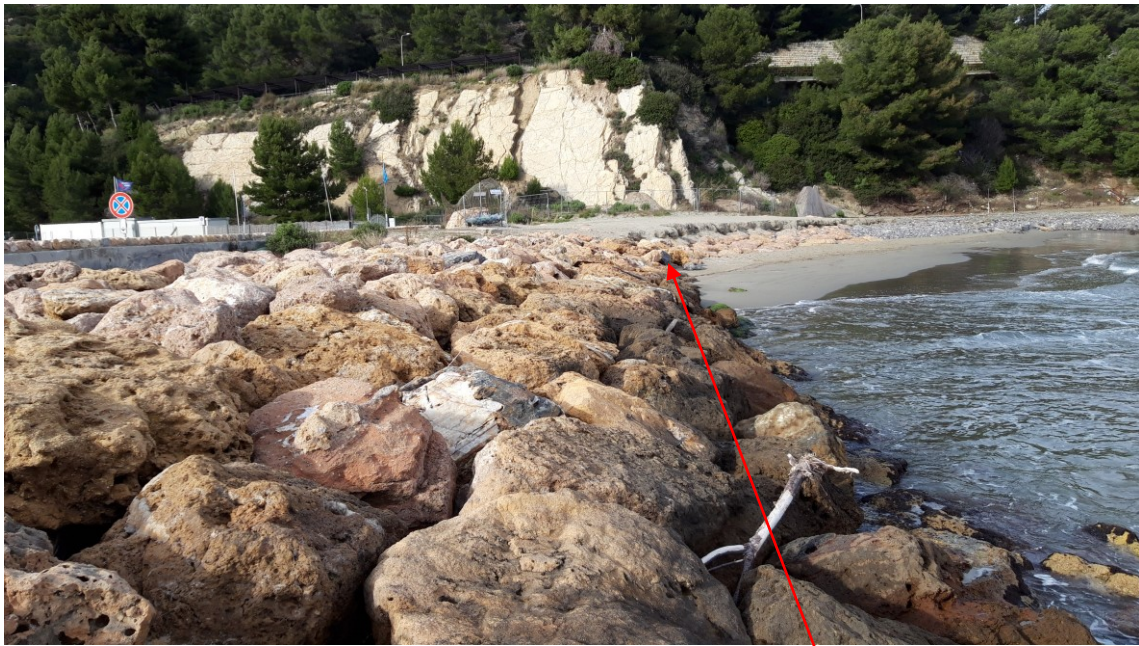
Lo scarico a mare all'interno della scogliera ivi esistente potrebbe avvenire mediante l'utilizzo di una valvola clapet o a membrana.

Scogliera molo di sottoflutto
