PROGETTO DEFINITIVO

ELETTRIFICAZIONE LINEA: PALERMO - TRAPANI (Via Milo)
TRATTA: CINISI (i) - ALCAMO DIRAMAZIONE (i)

ARMAMENTO

Relazione Tecnica Armamento in Gallerie ed Opere Civili

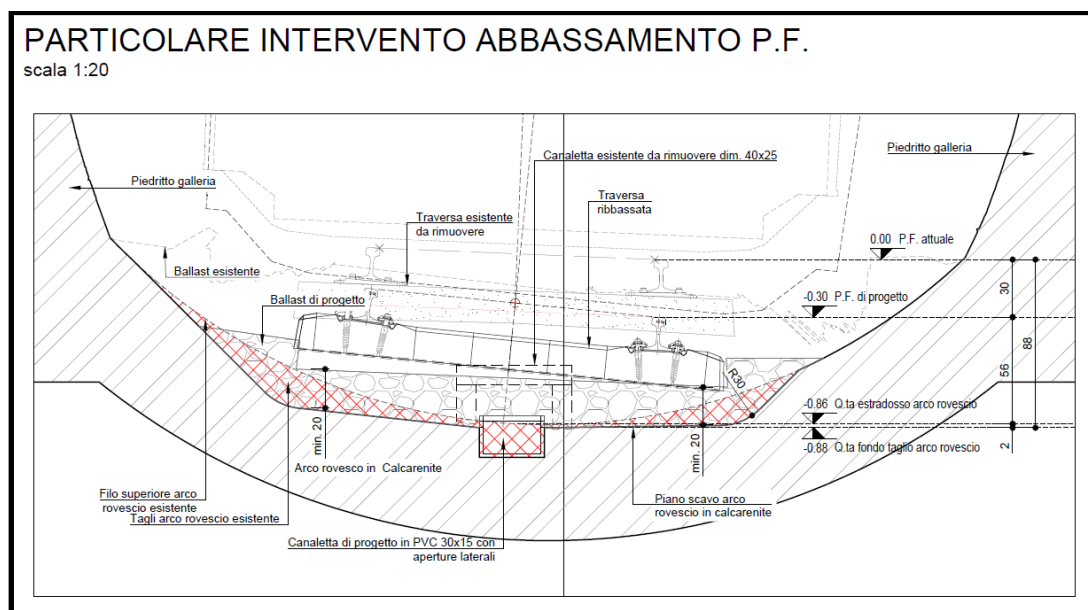
- ✓ **Risagomatura dell'arco rovescio mediante fresatura controllata;**
- ✓ **Ricostruzione canaletta centrale raccolta acque con utilizzo di canaletta in VTR;**
- ✓ **Utilizzo di traverse ribassate per galleria $L = 230$ cm con PAD sottotraversa;**

Il tutto come evidenziato nell'estratto dell'elaborato grafico relativo all'intervento di abbassamento.

L'intervento, da effettuare, evidentemente, **in sospensione totale di esercizio**, prevede la rimozione totale dell'armamento esistente e la sua totale ricostruzione per una estesa pari alla intera lunghezza della galleria oltre a due campate di lunghezza $L = 36$ m agli imbocchi, di raccordo del profilo alla linea esistente.
