Potenziamento, riqualificazione e messa in sicurezza del porto di Tropea

## PROGETTO DEFINITIVO

RELAZIONE GENERALE

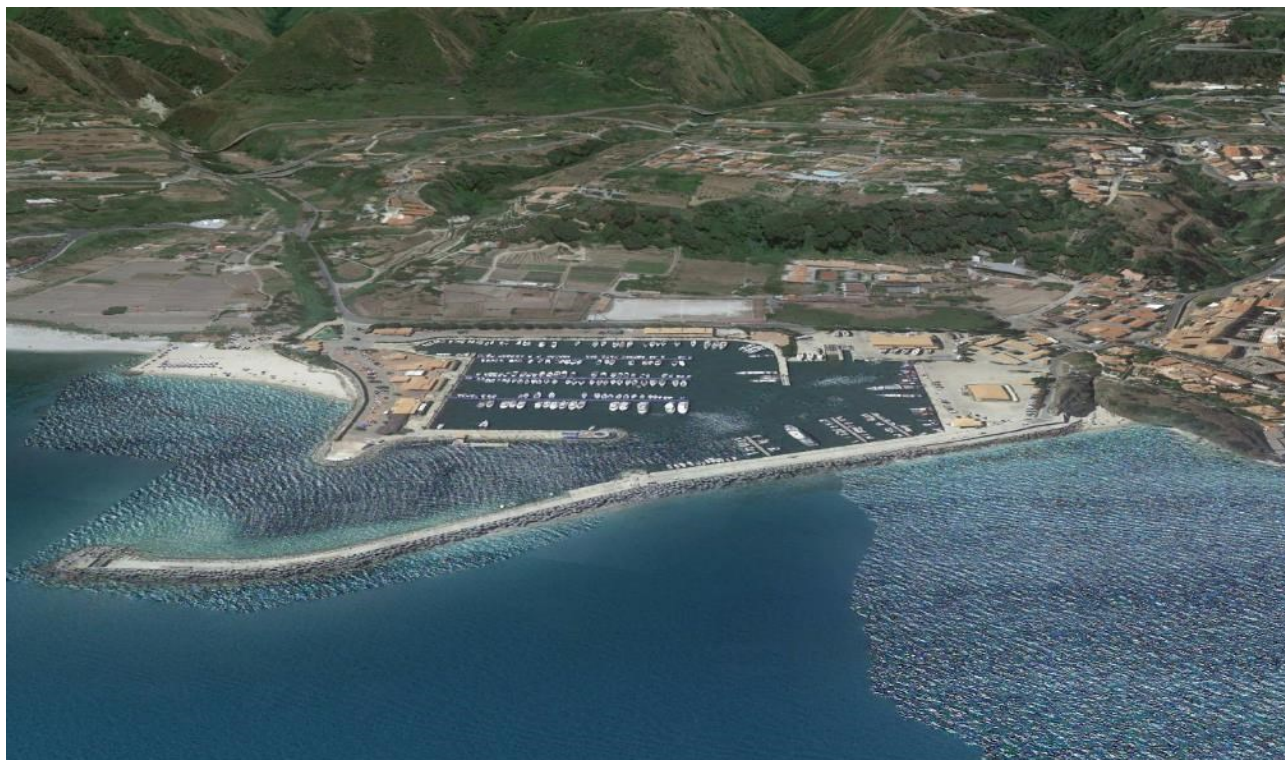
*Figura 4: Vista frontale tridimensionale del porto.*

L'area oggetto d'intervento si affaccia sul Mar Tirreno ed è situata nella parte centro-meridionale della Regione Calabria (Figura 1), nella parte Nord del territorio comunale di Tropea, ai confini con il comune di Parghelia (Figura 2). Il settore di traversia è compreso fra 249 °N e 56 °N, con normale al litorale pari a 336 °N (Figura 3). Il porto è ubicato in una stretta ansa pianeggiante, ai piedi di un altopiano che lentamente cresce di quota fino a raggiungere le colline che sovrastano la costa (Figura 4).

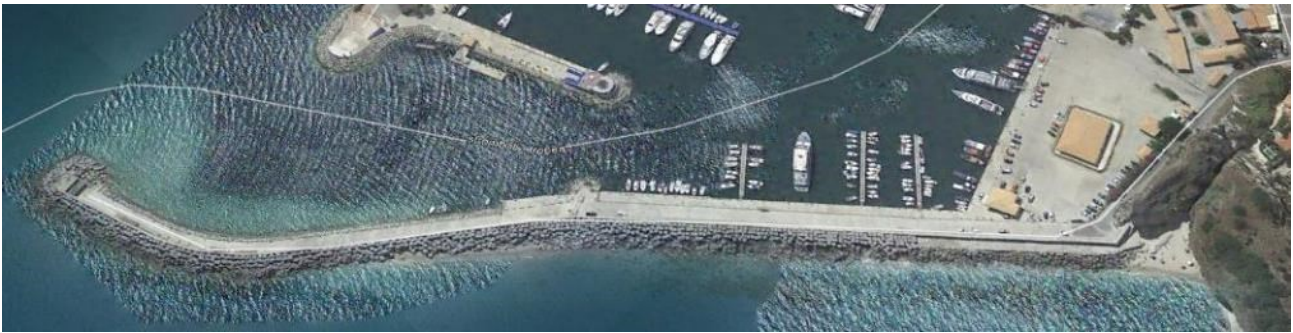
*Figura 5: Vista del molo foraneo del porto di Tropea*

Il molo foraneo del porto di Tropea (Figura 5) ha una lunghezza complessiva di circa 480 m. Nella prima porzione dell'opera, lunga 85 m a partire dalla radice (Figura 6), è presente una platea in calcestruzzo che costituisce una berma posizionata prima della mantellata esterna che, in questo tratto, è costituita da blocchi cubici in calcestruzzo. Il resto della mantellata è realizzata, invece, con massi artificiali gettati alla rinfusa del tipo Antifer, aventi altezza pari a 1.6 m e con un peso pari a circa 10 t. Il muro paraonde (Figura 7) ha uno spessore in sommità di circa 1 m con quota, mediamente, +5.50 m s.m.m. I massi Antifer sono appoggiati su una mantellata di massi naturali che, a vista, appaiono essere mediamente di II° categoria.

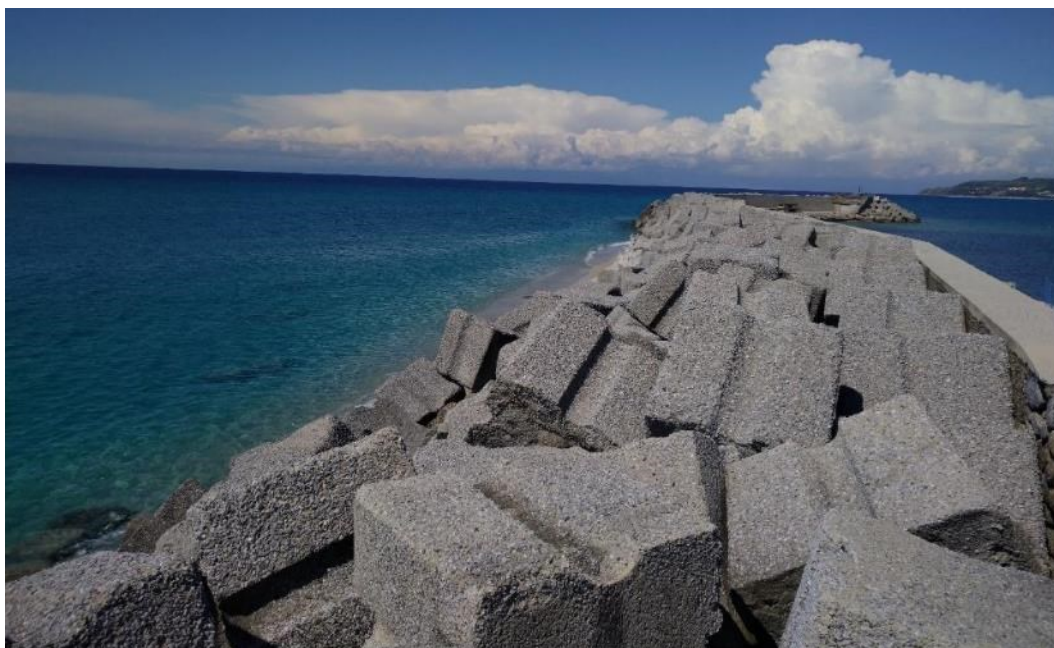
*Figura 7: Vista del molo foraneo e della mantellata di protezione- tratto finale.*

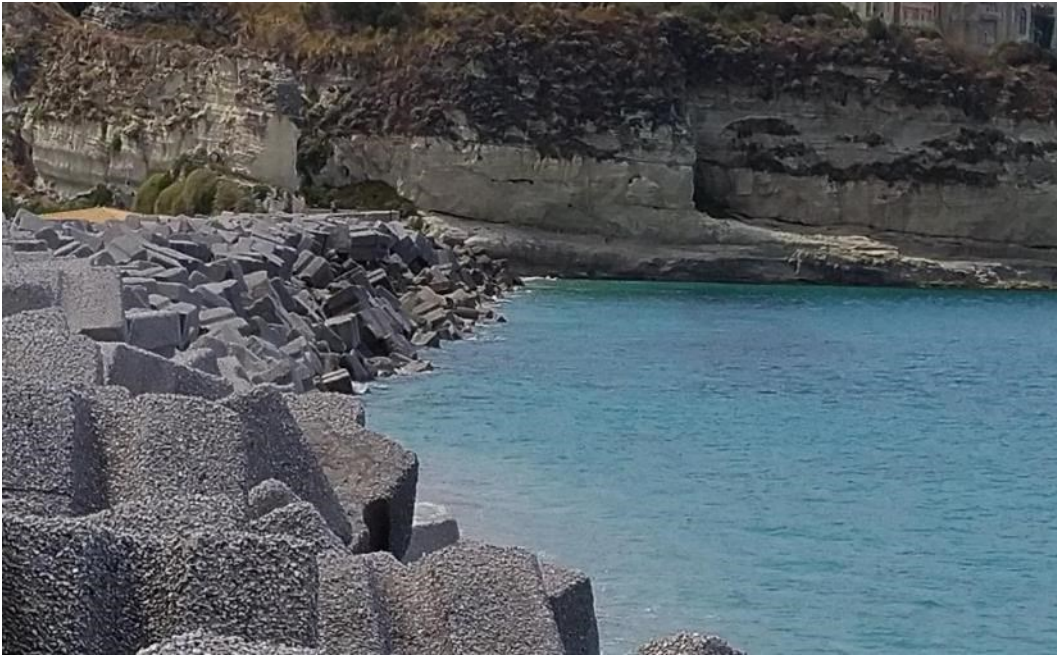
*Figura 8: Vista della mantellata nel tratto ad elevata ripidità.*

Il problema fondamentale del molo foraneo è rappresentato dalla mantellata esterna che si presenta in diversi punti con pendenze del paramento estremamente ripide e con diffusi dissesti dovuti al cedimento del piede a mare della struttura.

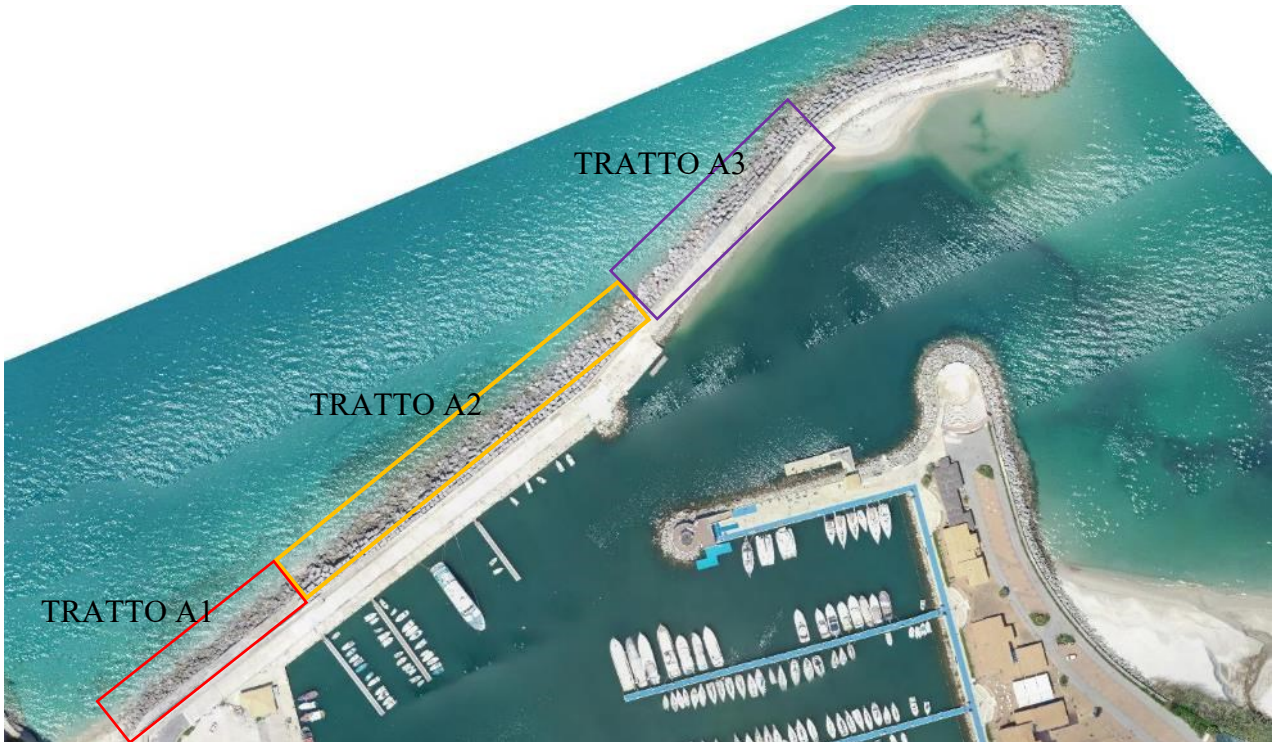
Con riferimento alla successiva Figura 10, è possibile individuare tre diverse zone della mantellata, ognuna caratterizzata da una specifica problematica strutturale:

- nel Tratto A1 manca totalmente la protezione della mantellata con i massi tipo Antifer;
- nel Tratto A2 è presente un dissesto caratterizzato da un generalizzato scivolamento del piede della mantellata che comporta la riduzione della superficie resistente alle onde e una forma del paramento caratterizzata da un'elevatissima ripidità;
- nel Tratto A3 i dissesti sono sporadici ma manca una efficace protezione al piede.

Figura 10: Vista aerea del molo foraneo rilevata dal drone nel marzo 20202, con individuazione dei tratti soggetti a diversi problemi strutturali.

La causa dei dissesti in atto appare essere fondamentale legata al cedimento del piede della scarpata che ha determinato uno scivolamento e un crollo progressivo dei massi Antifer. A causa di tali fenomeni oggi la mantellata si presenta con il paramento esterno a pendenza prossima ai 90°. Questa condizione, oltre che comportare una riduzione della capacità di resistere alle mareggiate, comporta l’insorgenza dei fenomeni di tracimazione (overtopping) del muro paraonde anche per eventi ondosi ordinari.

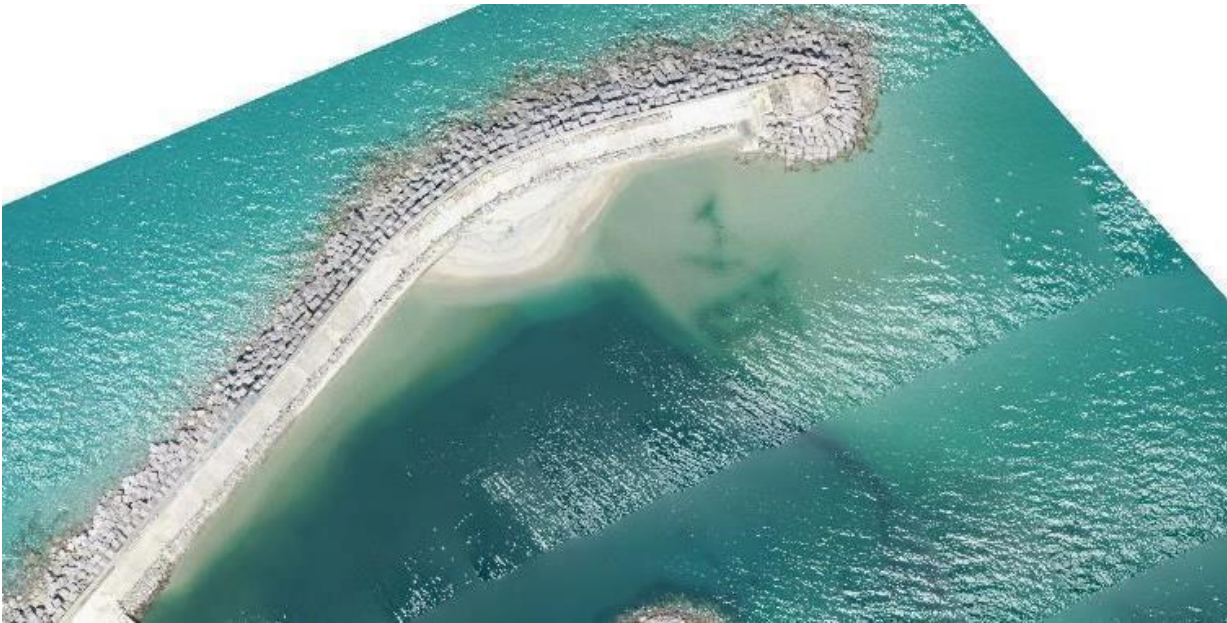
Figura 11: Accumuli di sabbia in corrispondenza dell'imboccatura – Ortofoto marzo 2020.

Una delle problematiche che affliggono il porto di Tropea è la presenza di accumuli di sabbia in corrispondenza dell’imboccatura (Figura 11), tali da determinare difficoltà di accesso e manovra per i natanti più grandi. La genesi del fenomeno è dovuta (come evidenziato ed ampiamente trattato nelle relazioni meteomarina e morfodinamica, in cui sono riportati i risultati della modellazione matematica) all’aggiramento della testata del molo di sopraflutto da parte dei sedimenti che seguono la deriva litoranea prevalente, da Ovest a Est, sospinti dalle correnti indotte dal moto ondoso (Figura 12).

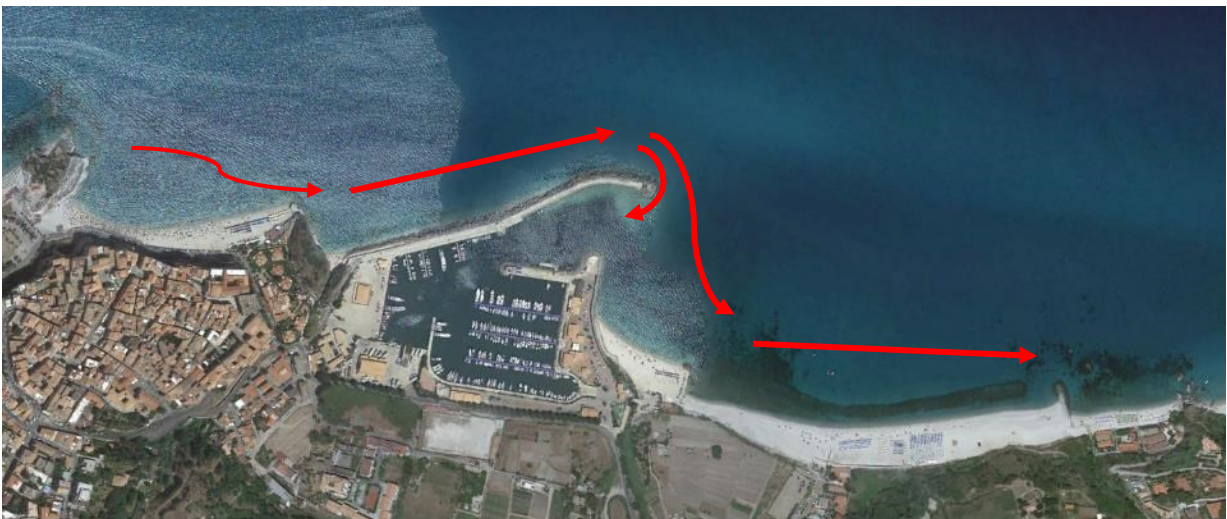
Figura 12: Schema dell'andamento prevalente delle correnti indotte dal moto ondoso

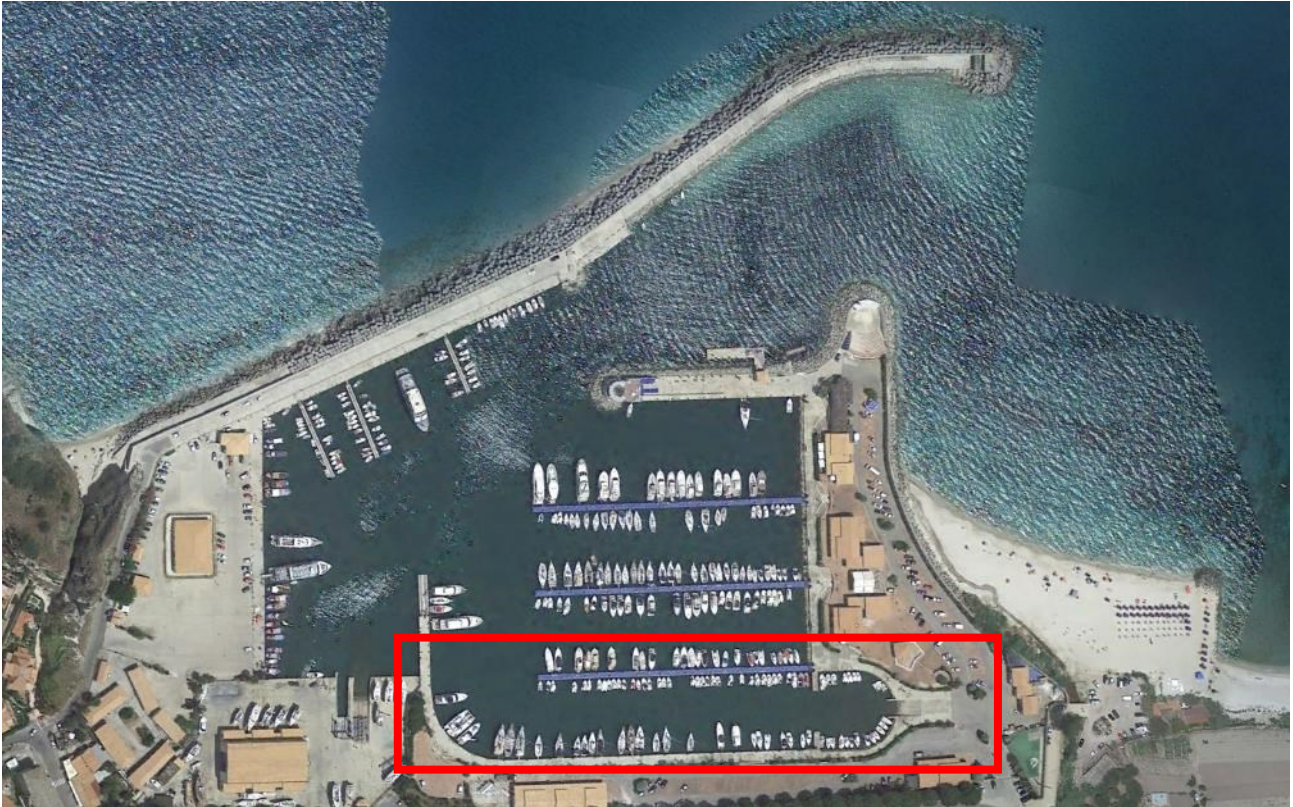
In particolare, con riferimento a quanto riportato nella Figura 13, è la zona evidenziata con la cornice rossa che, durante il periodo estivo e le prime settimane dell’autunno, può patire i maggiori problemi di qualità delle acque legati alla scarsa circolazione.

*Figura 13: il porto turistico di Tropea – vista dall'alto.*

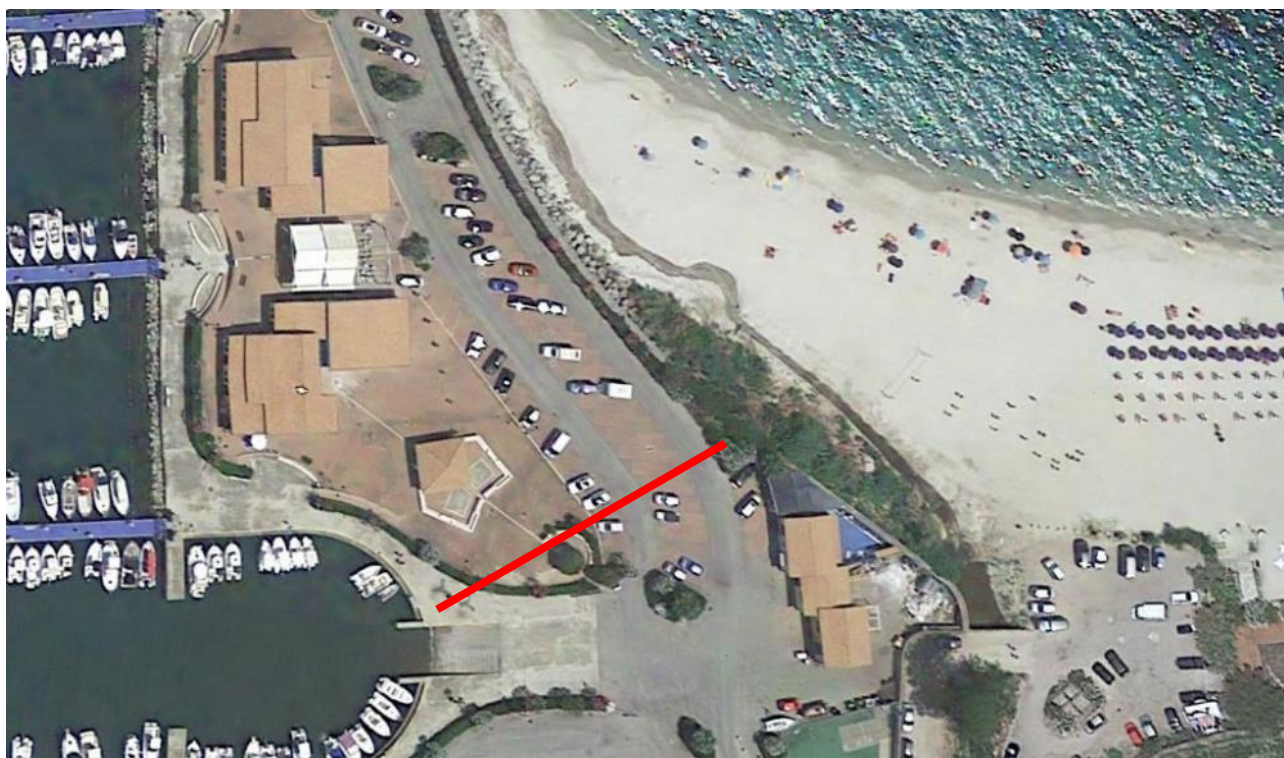
Il problema era già stato previsto ai tempi della costruzione dell’infrastruttura tant’è che, come indicato in Figura 14, venne realizzato un canale in calcestruzzo armato, che passa sotto il piazzale portuale e sotto il muro paraonde, il quale in passato connetteva idraulicamente il porto con la zona di mare sottoflutto. La successiva formazione della spiaggia nel sottoflutto ha ostruito lo sbocco nel canale nelle acque esterne e quindi, nello stato attuale, non esiste alcuna possibilità di ricircolo delle acque.

Figura 14: Schema planimetrico dell'esistente canale di ricircolo

Per quanto il progetto originario avesse tenuto conto dell’esigenza di realizzare un “by-pass” per la circolazione delle acque, l’esperienza accumulata nella gestione di molte strutture diportistiche simili, per conformazione, a quella di Tropea ha insegnato che la sola presenza di un canale non garantisce il gradiente di velocità necessario a consentire un sufficientemente rapido scambio di acqua con l’esterno e che è necessario intervenire con una circolazione forzata.

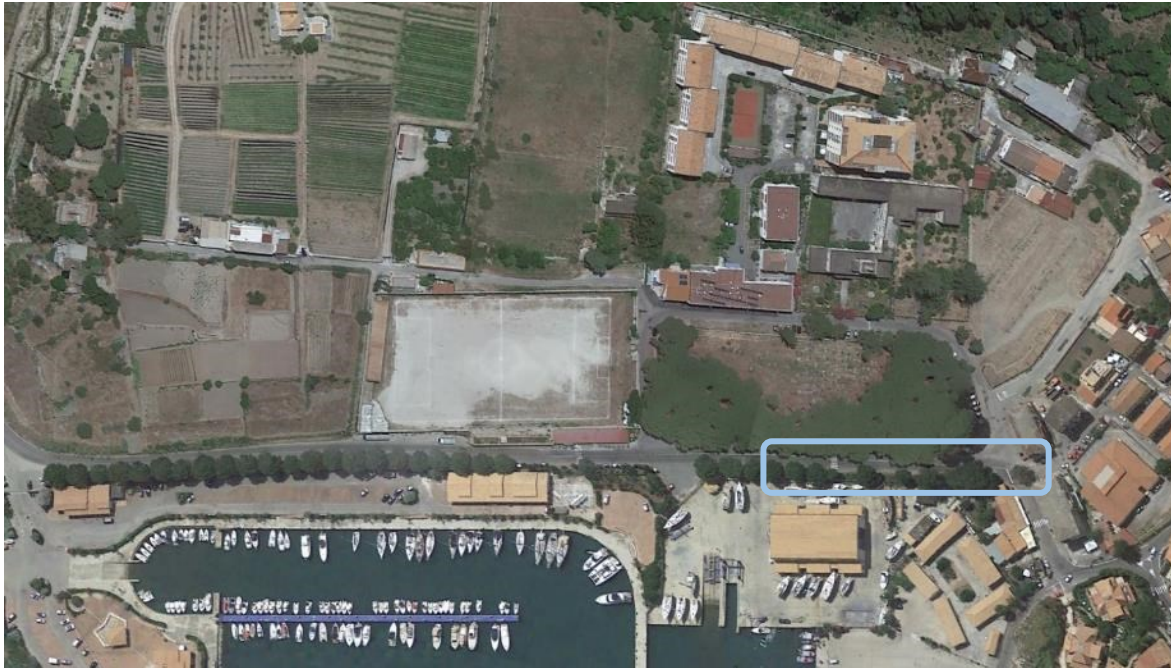
Figura17: Ubicazione dell'area frequentemente soggetta ad allagamento.

L'area in cui è ubicato il porto si presenta come una delle zone maggiormente depresse di tutto il territorio comunale (Figura), tanto è vero che sono due i corsi d'acqua che vi sfociano (Figura 1815).

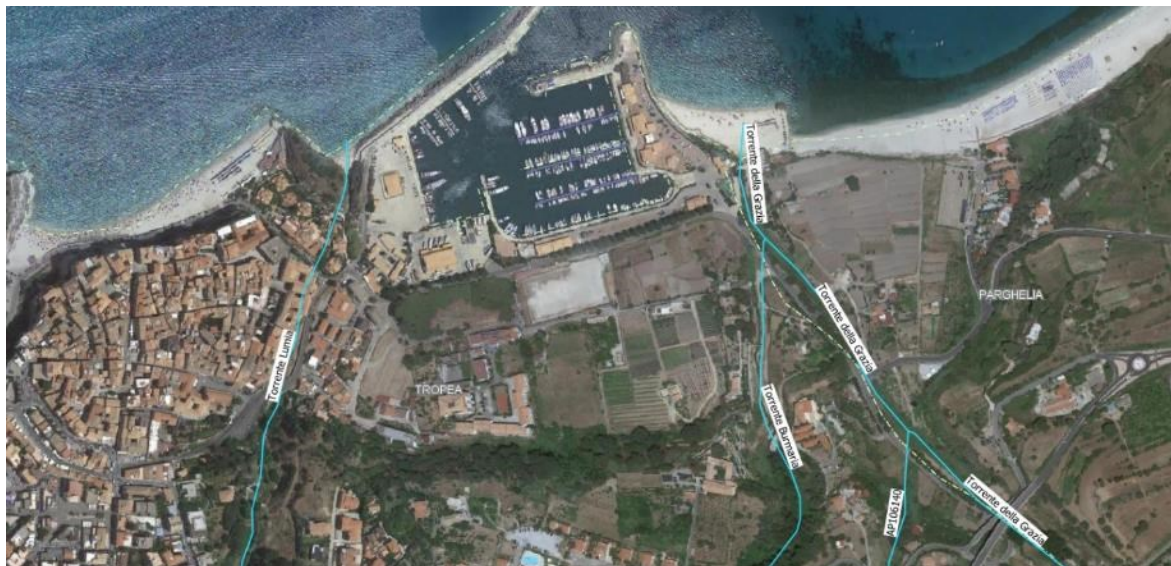
Figura 1815: Reticolo idrografico superficiale principale.

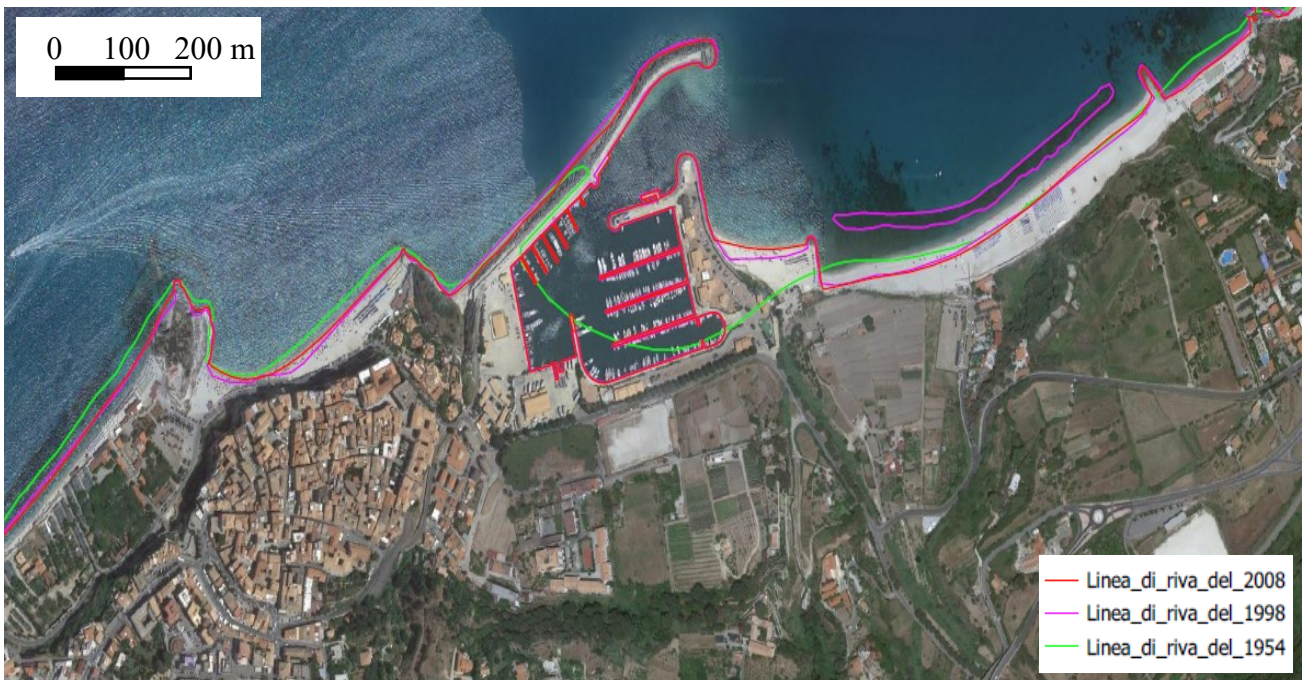
Tra il 1954 ed il 1998 si nota la costruzione del porto, con l'escavo della darsena e il prolungamento del molo di sopraflutto. L'evoluzione più recente, nel decennio 1998 - 2008, evidenzia una progressiva, seppur minima, erosione del litorale a Ovest del porto, sotto la Rocca di Tropea. Le differenze geometriche tra le linee di riva sono comunque minime e, sostanzialmente, si può asserire che la linea di riva sia piuttosto stabile. Così a Est del porto dove le spiagge che si sono sviluppate nel sottoflutto, anche grazie alla presenza dei pennelli realizzati per la stabilizzazione, appaiono pressoché immutate, con processi di erosione ed avanzamento che possono essere giustificati con gli

effetti delle principali mareggiate del periodo, così come dell'apporto solido della foce del Torrente Grazie (che ha ricevuto l'immissione del Burmaria).

*Figura 21 – Evoluzione della linea di costa a partire dal 1954 fino al 2008.*

In termini molto generali e macroscopici quello che si legge dai caratteri dell'evoluzione complessiva è una progressiva migrazione dei sedimenti da Ovest verso Est, sospinti dalle mareggiate provenienti dal IV quadrante (Nord-Ovest): le spiagge a Ovest del porto sono andate progressivamente assottigliandosi e alcuni interventi di stabilizzazione sono stati effettuati per la stabilizzazione della costa, in particolare al piede dello Scoglio dell'Isola; le sabbie sono in grado di doppiare il molo di sopraflutto del porto disponendosi inizialmente a ostruire l'imboccatura (secondo un processo del tutto naturale e tipico di quasi tutte le strutture portuali che, per mezzo delle opere aggettanti, alterano la dinamica dei sedimenti costituendo delle "zone d'ombra" in cui si favorisce la deposizione, come si vedrà più avanti con l'interpretazione dei risultati della modellistica numerica) per poi disperdersi lungo il litorale orientale che appare sostanzialmente stabile se non in leggero protendimento.

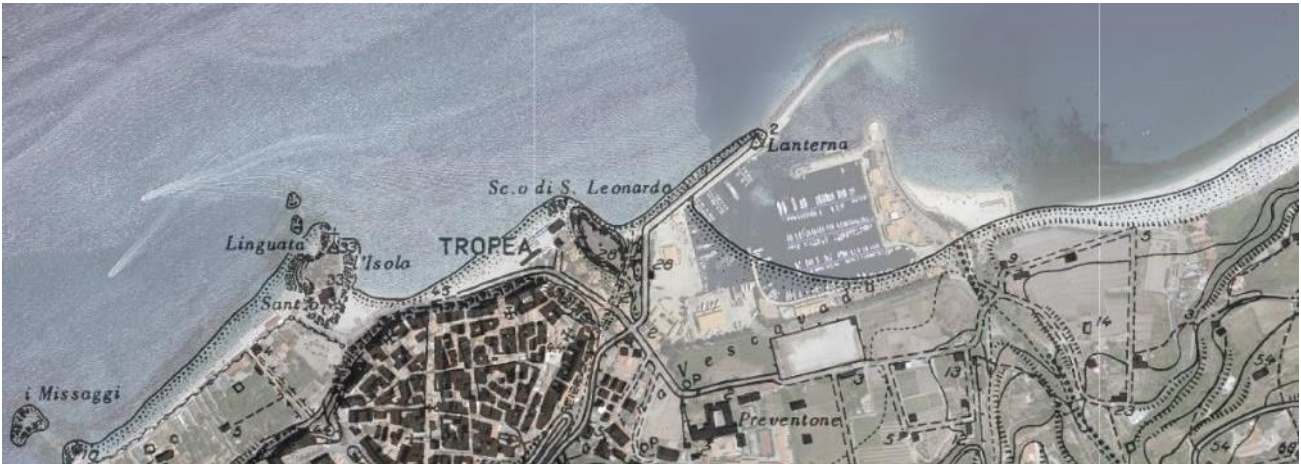
Figura 22 – Sovrapposizione della mappa del litorale del 1947 (dall’articolo del Toraldo) con l’immagine satellitare attuale (2019).

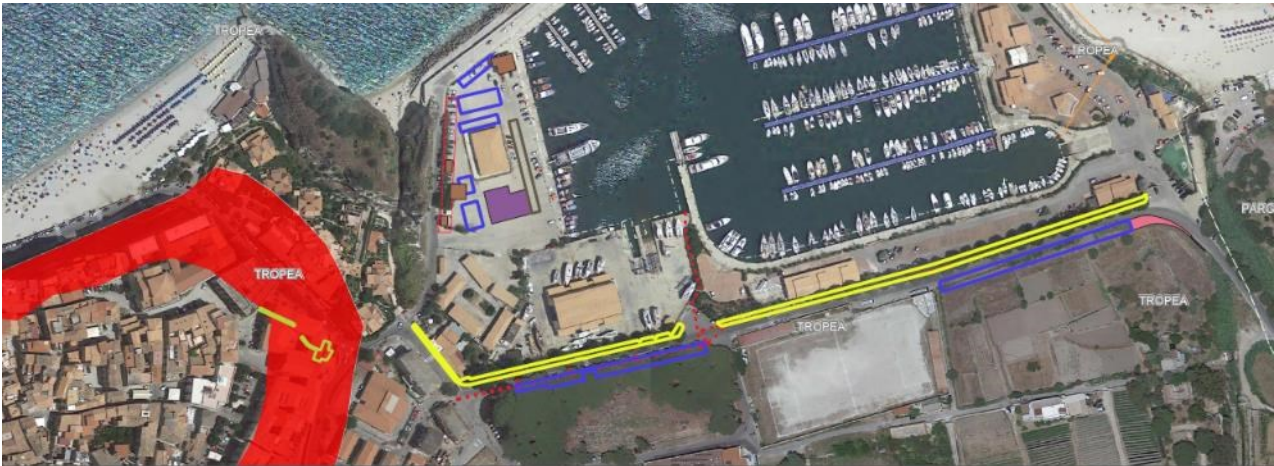
Figura 25 - Ubicazione delle opere sulla cartografia PAI

L’area oggetto di interesse è parzialmente interessata dai vincoli del PAI Calabria per quanto concerne il “Rischio Frane” (Figura ). Non è interessata, invece, ai vincoli dovuti al Rischio Alluvioni. A tal proposito, però, il nuovo PGRA, adottato dall’” Autorità di Bacino Distrettuale dell’Appennino Meridionale”, ma non ancora esecutivo, prevede che un tratto interessato dalle opere di progetto sia interno all’area di attenzione (Figura).

- 1) All’interno dell’area di rischio frane ricade l’intervento di riqualificazione della scalinata storica, ammesso ai sensi dell’art. 16 comma 2 delle vigenti NORME DI ATTUAZIONE E MISURE DI SALVAGUARDIA del PAI Calabria - Testo aggiornato con Delibera del C.I. n°27 del 02/08/2011; non è previsto parere.

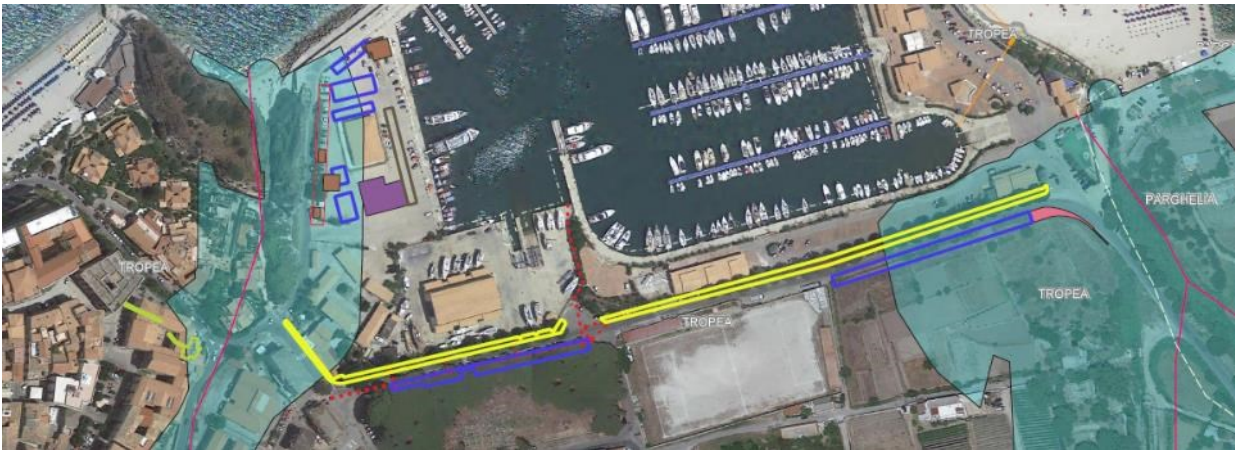
Figura 26 : Ubicazione delle opere di progetto su cartografia PGRA

- 3) Per quanto riguarda la parte di interventi interessati dall’area PGRA si fa presente che il suddetto piano non è ancora vigente e, comunque, le opere previste appartengono alla categoria di opere pubbliche essenziali tutelate dall’art. 21 comma 2 lettera g delle vigenti NORME DI ATTUAZIONE E MISURE DI SALVAGUARDIA del PAI Calabria - Testo aggiornato con Delibera del C.I. n°27 del 02/08/2011; non è previsto parere.

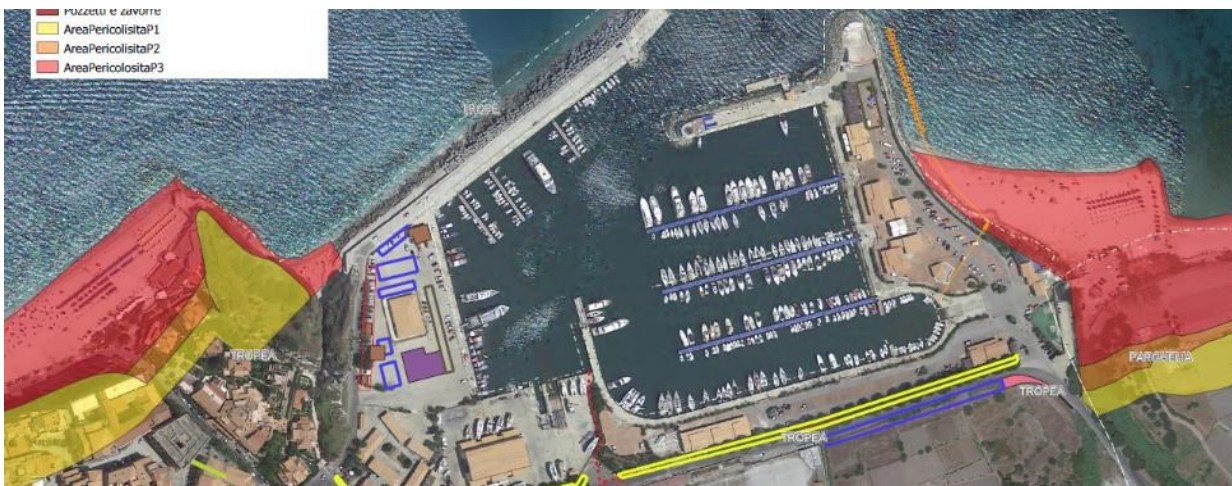
Figura 27: Ubicazione delle opere di progetto su cartografia PSEC

Un piccolo tratto di intervento, infine, è interno al vincolo del Piano Stralcio dell’Erosione Costiera (Figura).

- 2) All’interno dell’area P3 relativa al PSEC ricade la posa di parte della condotta del nuovo sistema di ricircolo delle acque interne al porto, ammesso ai sensi dell’art. 9 comma 1 delle Norme Tecniche di Attuazione del Piano di Bacino Stralcio per l’Erosione Costiera (PSEC), approvate con Delibera di C. I. n. 4/2016.

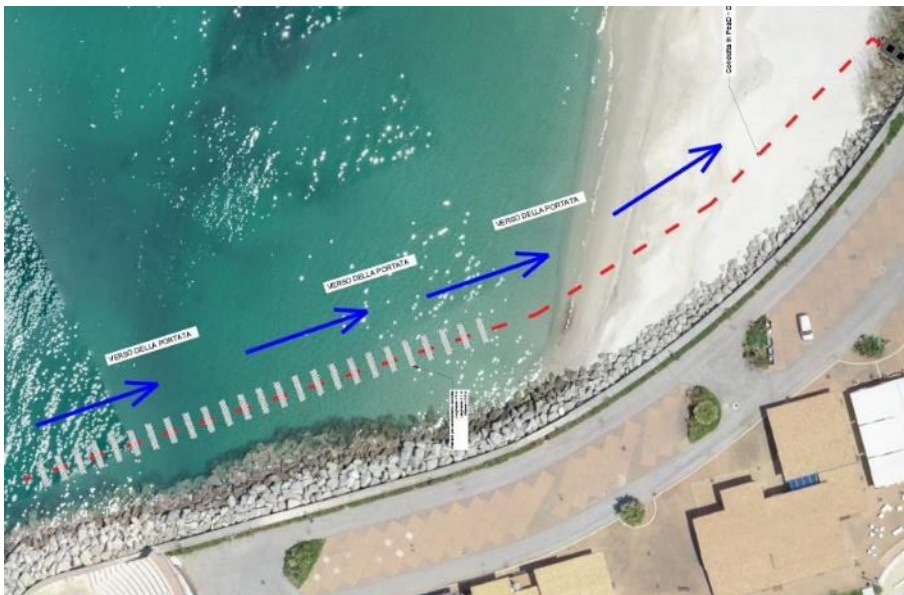
Figura 36: Planimetria della condotta di ricircolo di progetto

- a. da una condotta che parte dai pressi dell’imboccatura del porto, ad una profondità di 5.5 m, opportunamente zavorrata sul fondo con il varo di gabbionate di opportuna dimensione;

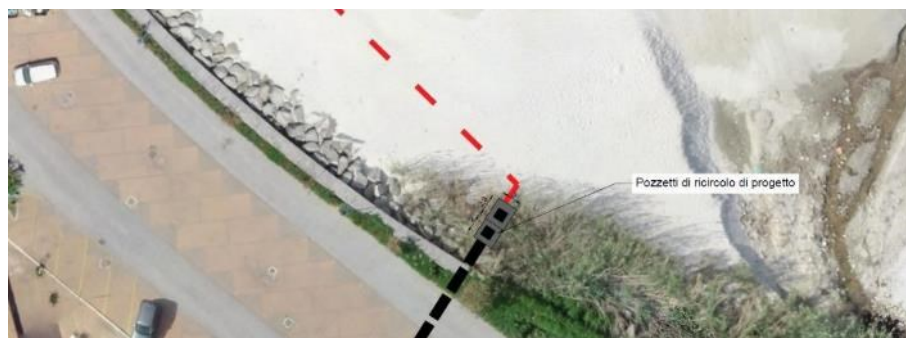
Figura 37: Ubicazione planimetrica dei pozzetti di ricircolo.

- b. da un pozzetto di ricircolo, ubicato nei pressi del muro paraonde esistente, in corrispondenza dello sbocco dell’esistente canale ora ostruito, costituito da due camere:

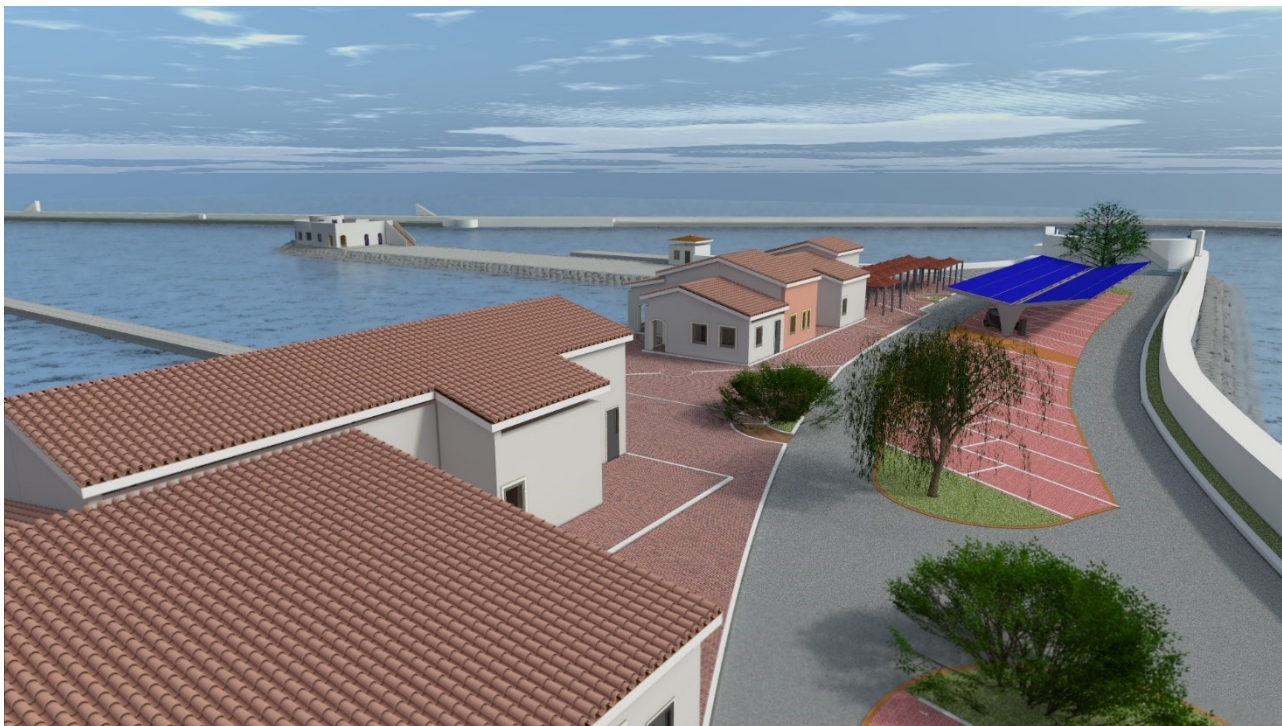
*Figura 39 – Render della pensilina fotovoltaica all'interno del porto*

In particolare sotto la Tettoia 1 è stata prevista l’installazione di una colonnina per la ricarica elettrica delle auto, con doppia ricarica in modo tale da ricaricare simultaneamente due auto.

Mentre sotto la Tettoia 2, nell’area Terminal è stata prevista l’installazione di due colonnine per la ricarica elettrica delle auto, con doppia ricarica in modo tale da ricaricare simultaneamente quattro auto.

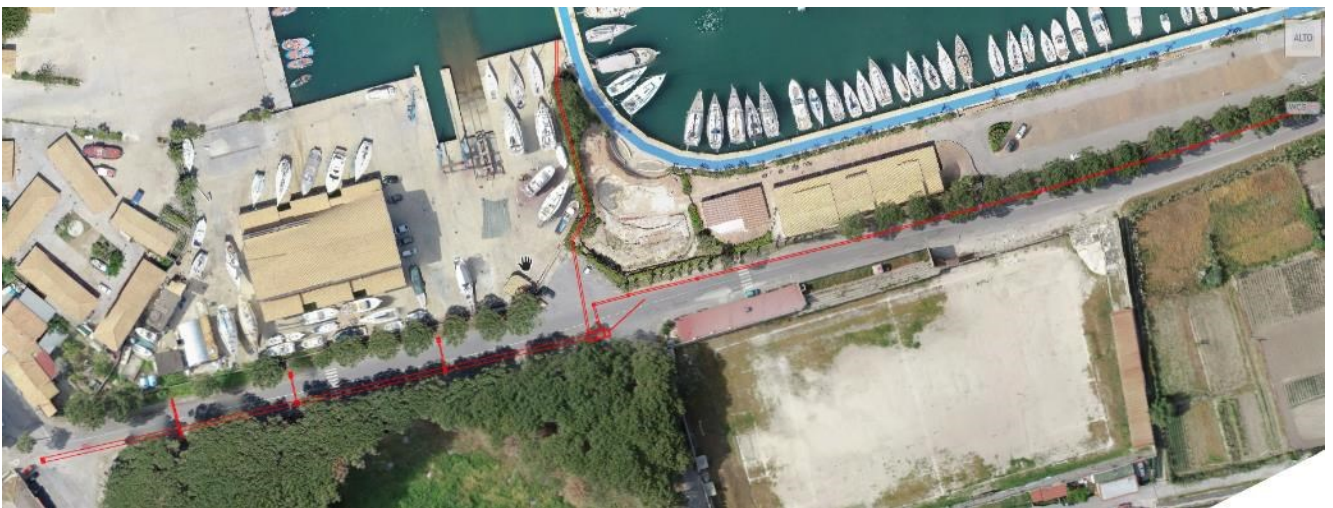
- le griglie di immissione, ovverosia le caditoie stradali;
- le condotte di accumulo e convogliamento, in grado di trattenere l’acqua di prima pioggia, che viene sollevata alla fognatura;
- il pozzetto di smistamento, da cui si diparte la
- condotta di espulsione che porta le acque in eccesso a quelle di prima pioggia al recapito portuale.

Figura 4424: Soluzione progettuale per il drenaggio delle acque di pioggia

In base all’analisi dei diversi vincoli progettuali, è stata infine definita la soluzione sinteticamente illustrata in Figura, costituita da i seguenti elementi:
