Affidamento a Contraente Generale dei "Lavori di ammodernamento del tratto Palermo - Lercara Friddi, lotto funzionale dal km 14,4 (km. 0,0 del Lotto 2) compreso il tratto di raccordo della rotatoria Bolognetta, al km 48,0 (km. 33,6 del Lotto 2 - Svincolo Manganaro incluso) compresi i raccordi con le attuali SS n.189 e SS n.121

- PERIZIA DI VARIANTE N.3 -

ELABORATI GENERALI INQUADRAMENTO GENERALE Risposte del C.G. al rapporto istruttorio Anas alla P.V.T.3 Rif. prot. CDG.ST PA U.0187000.25-03-2021

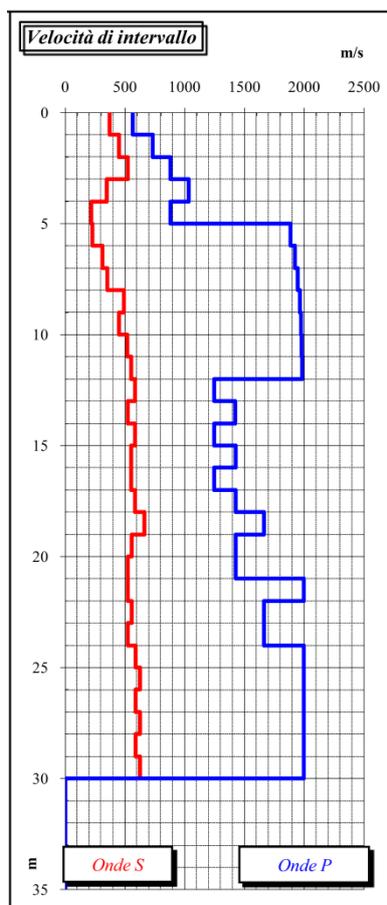
La prova Down Hole SD2DH, i cui risultati sono riportati nella seguente figura fornisce un valore di V_{s30} che conduce a definire una classe sismica di tipo **B** in base alla tabella 3.2.II delle Nuove Norme Tecniche per le Costruzioni (2008).

Figura 1. Misure di velocità onde sismiche prova SD2DH- anno 2009. Da rel PA_IG_RI04_20_4137 Appendice 2

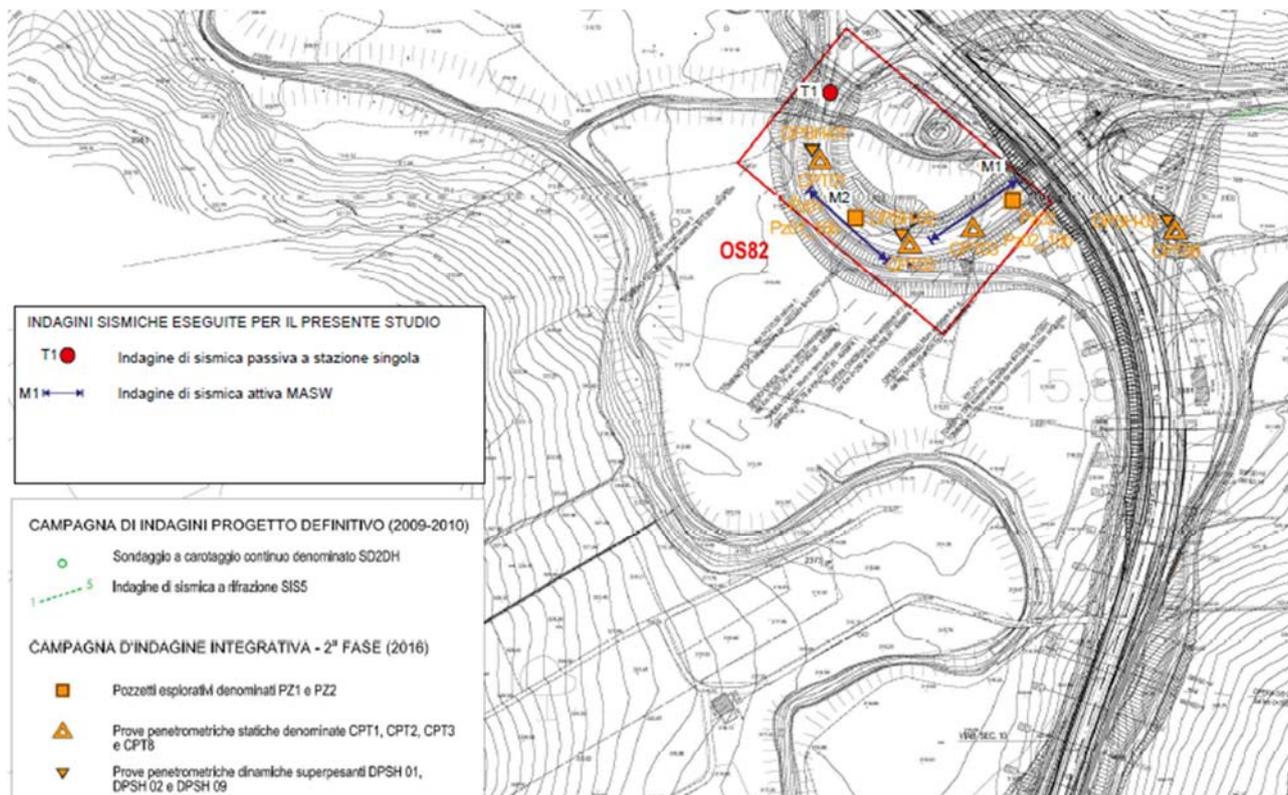
Figura 2. Carta delle indagini eseguite in corrispondenza dell'opera

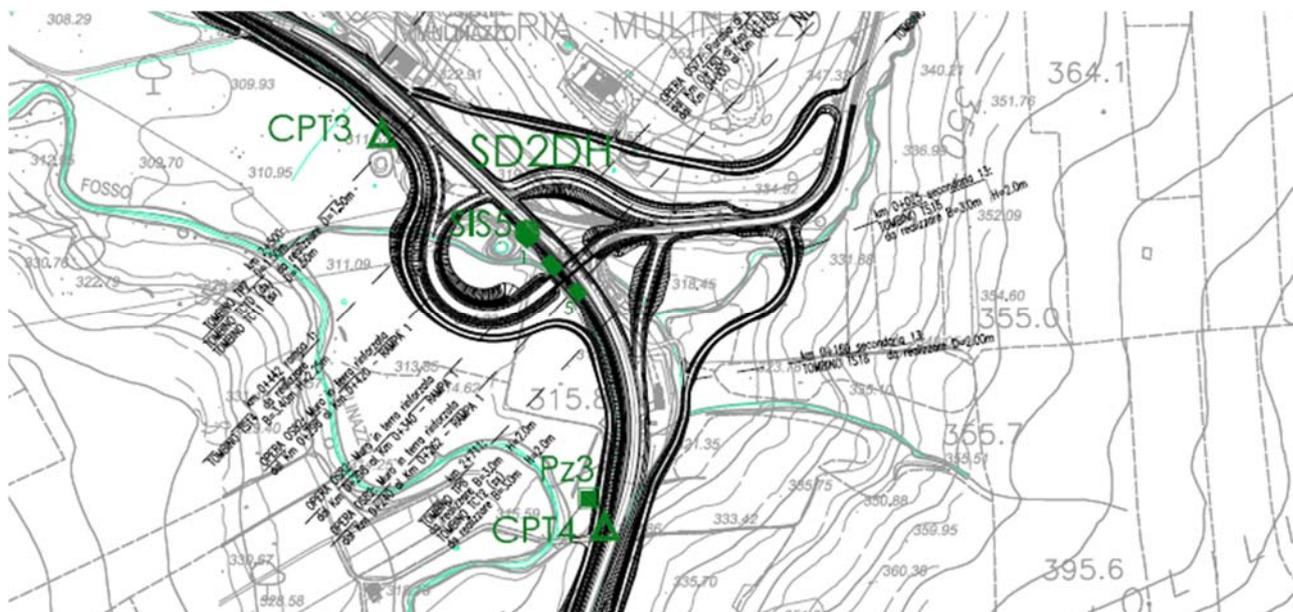
Figura 3. Carta delle indagini eseguite in corrispondenza dell'opera ai fini del Progetto Definitivo

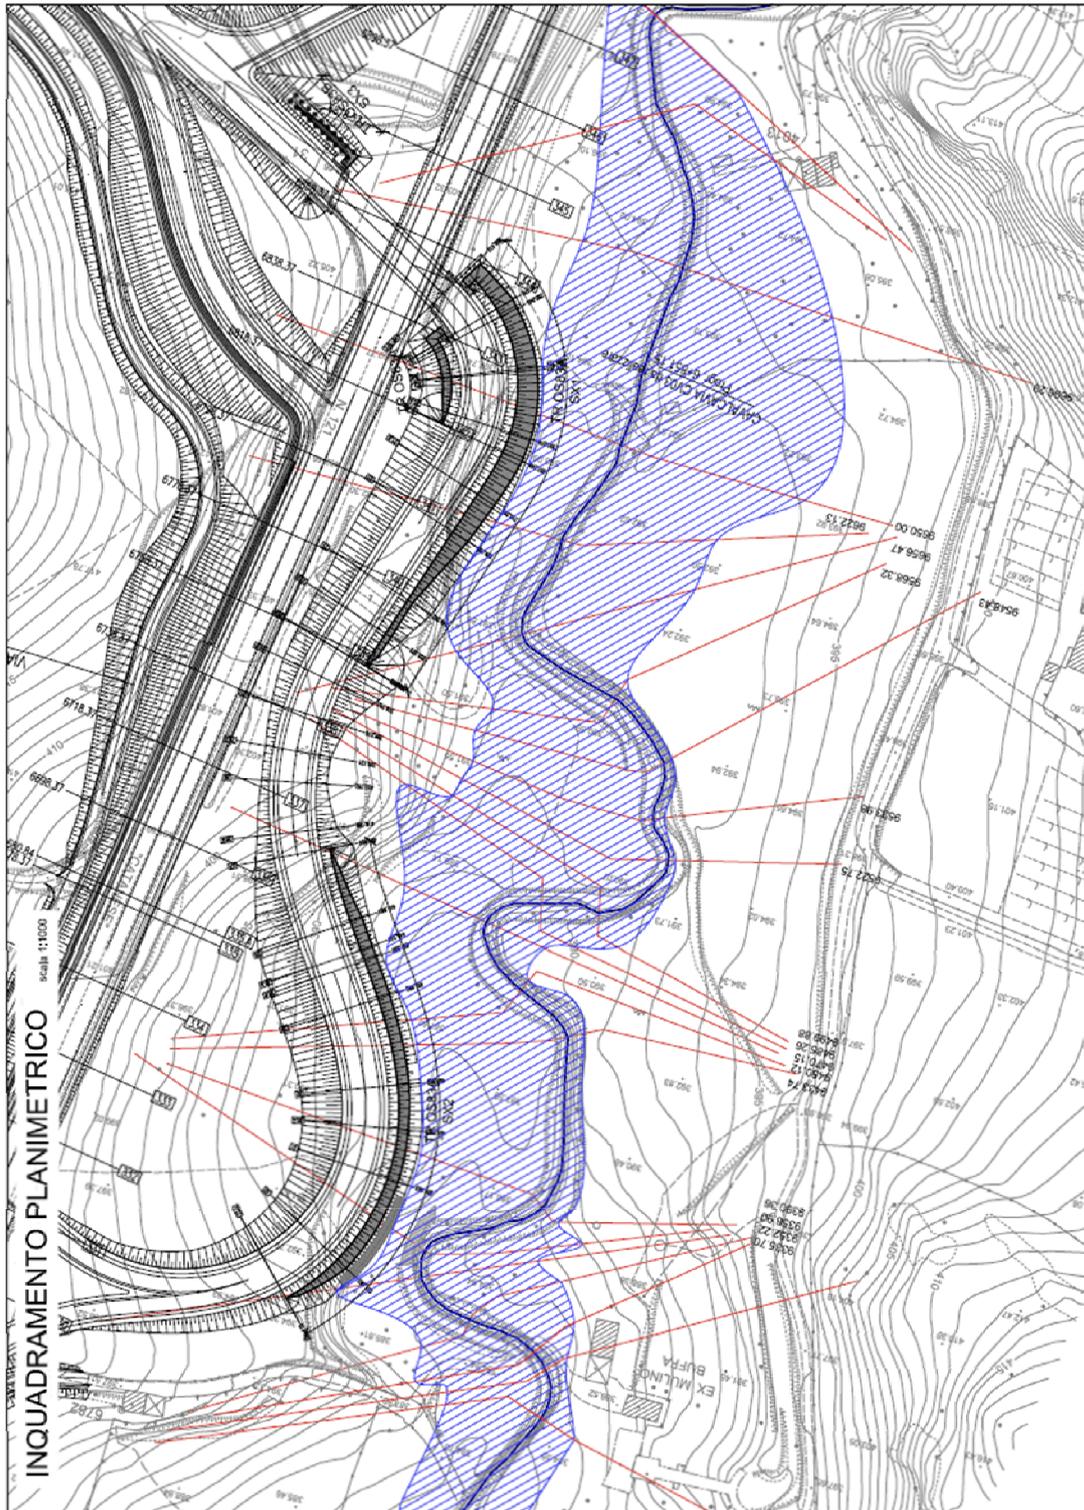
Figura 1 - Area di esondazione –Tr 300 anni

Tale scelta è avvenuta a causa della nuova ricostruzione delle aree di esondazione, meglio rappresentate in Figura 1, e dei conseguenti livelli di falda, successiva agli eventi del 2018.

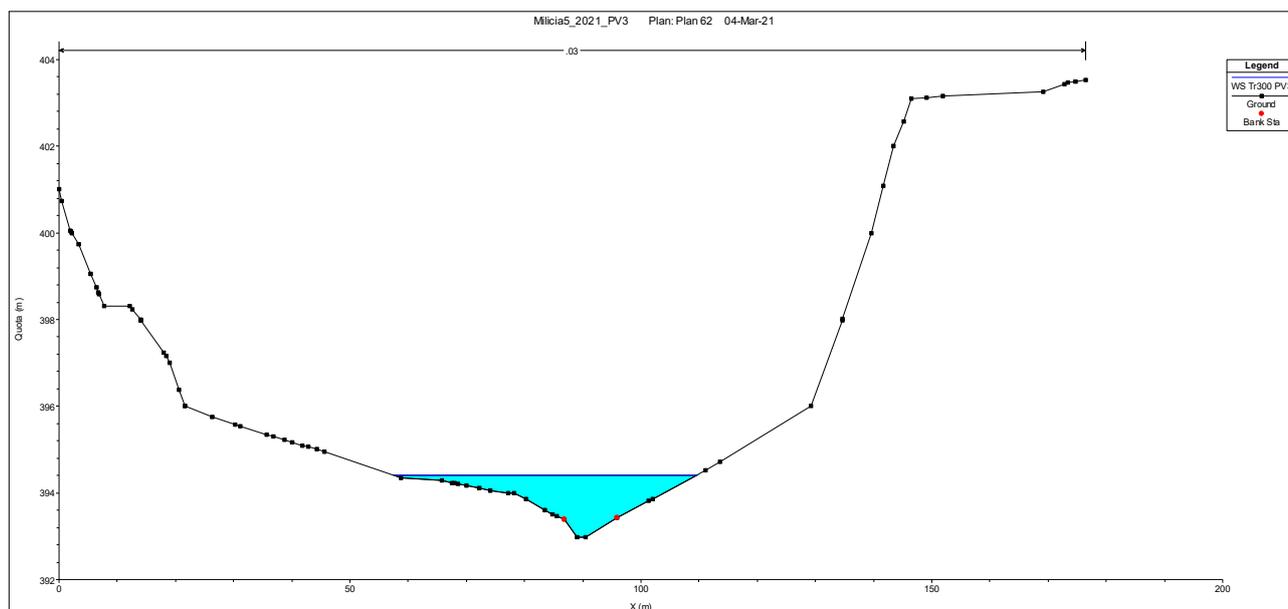
Figura 2 - Sezione modello Hec-Ras 9696.29 – Tr 300 anni

Come si vede dai risultati presentati, il transito della piena trecentennale causa un'erosione in destra idraulica che arriva, su alcuni tratti, ad interessare direttamente il piede del rilevato in terra rinforzata oppure si avvicina alla TR portando il livello di falda al piano di campagna.

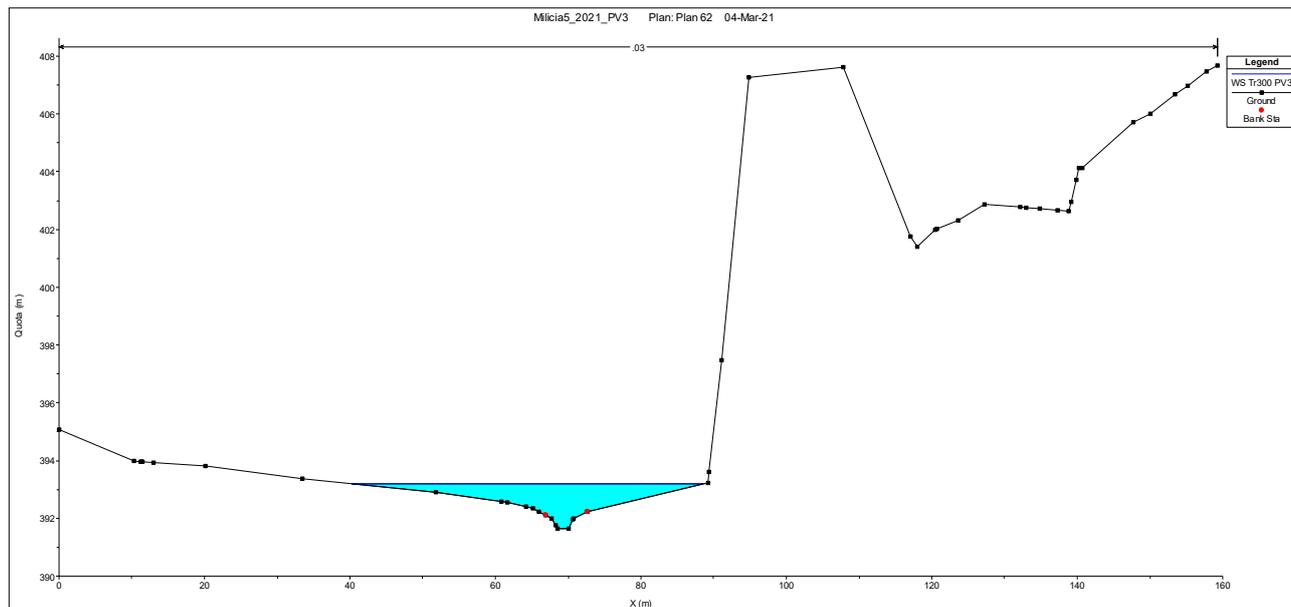
Figura 3 - Sezione modello Hec-Ras 9650.00 – Tr 300 anni

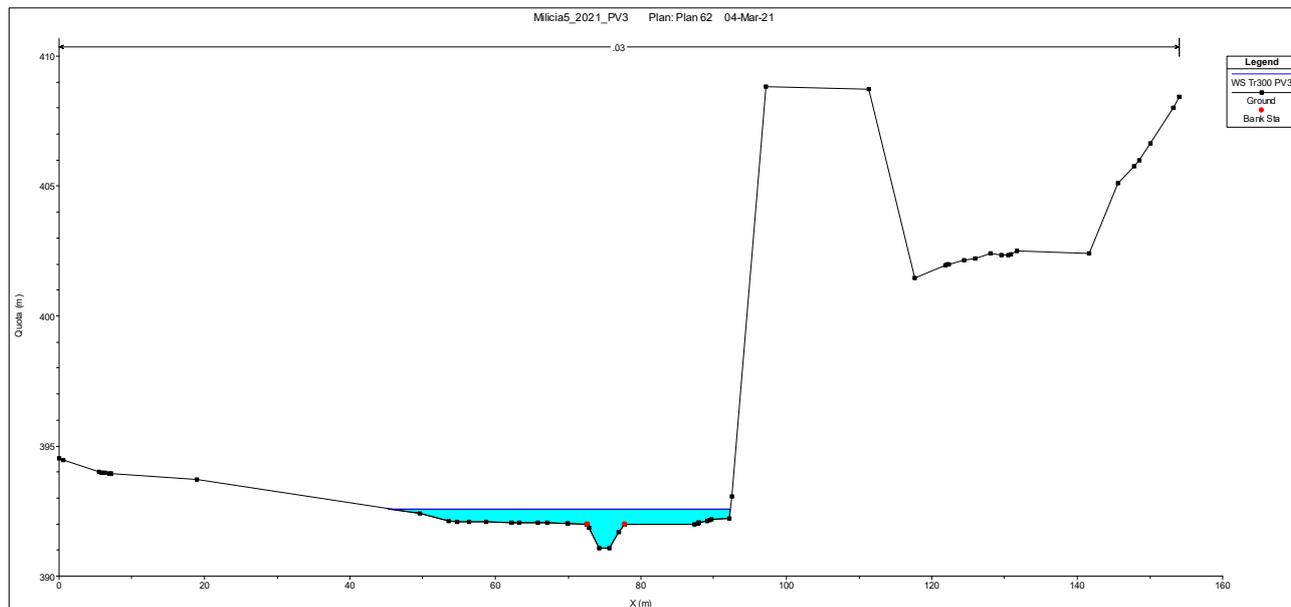
Figura 4 - Sezione modello Hec-Ras 9622.13 – Tr 300 anni

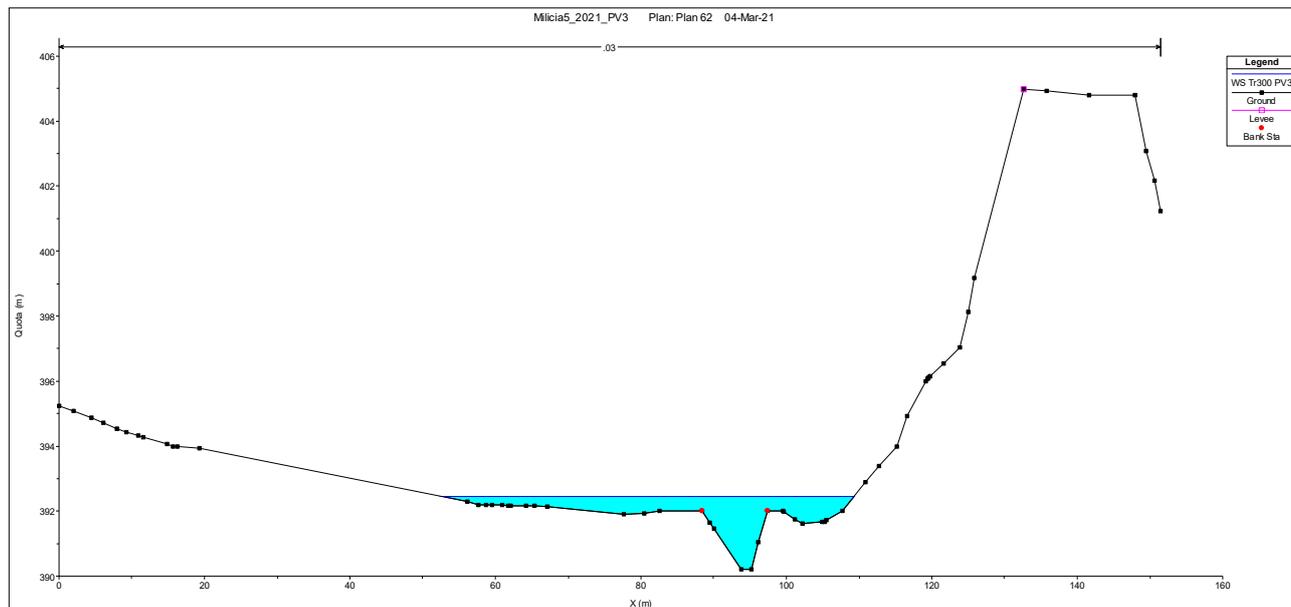
Figura 5 - Sezione modello Hec-Ras 9656.47 – Tr 300 anni

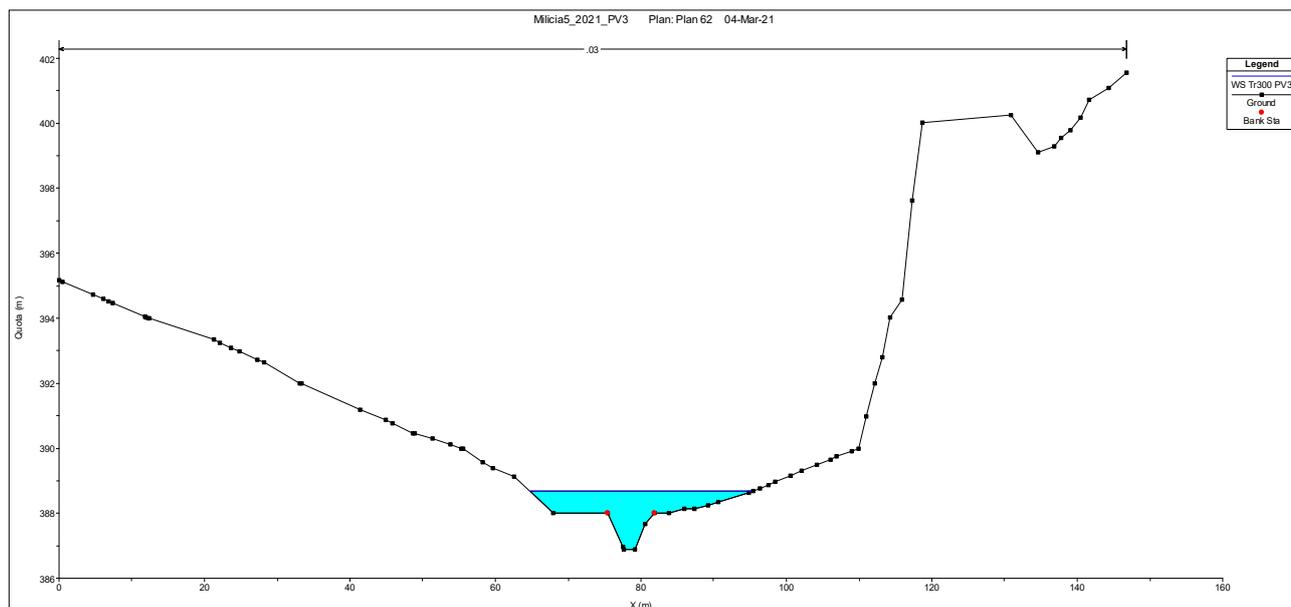
Figura 6 - Sezione modello Hec-Ras 9470.15 – Tr 300 anni

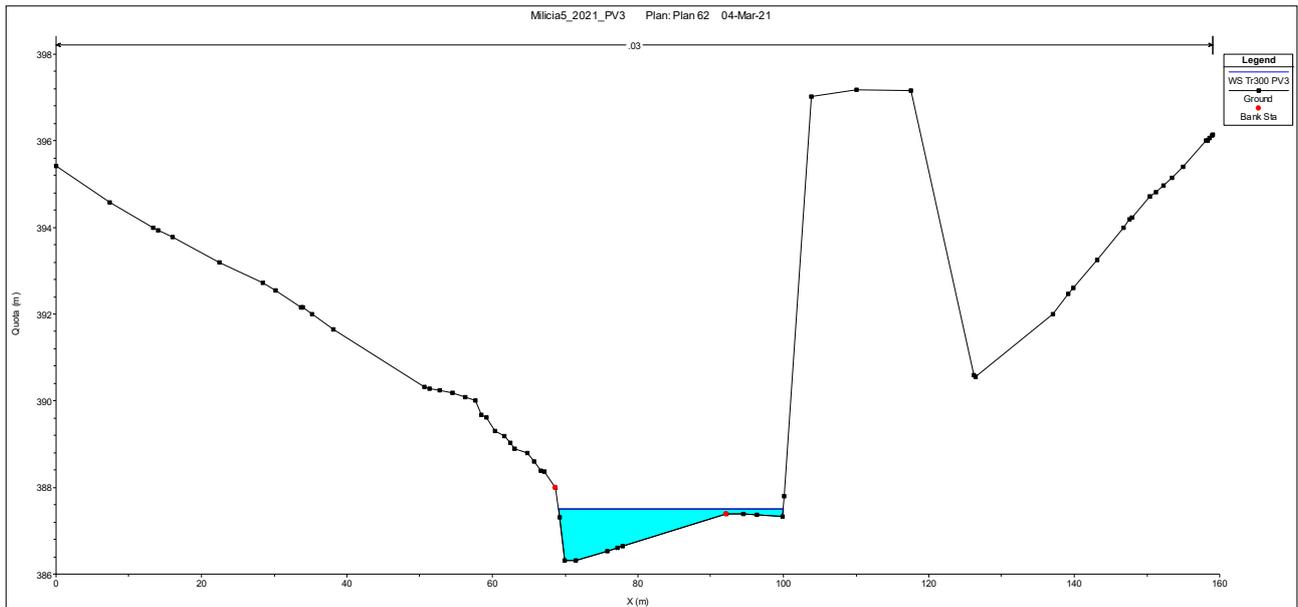
Figura 7 - Sezione modello Hec-Ras 9450.12 – Tr 300 anni

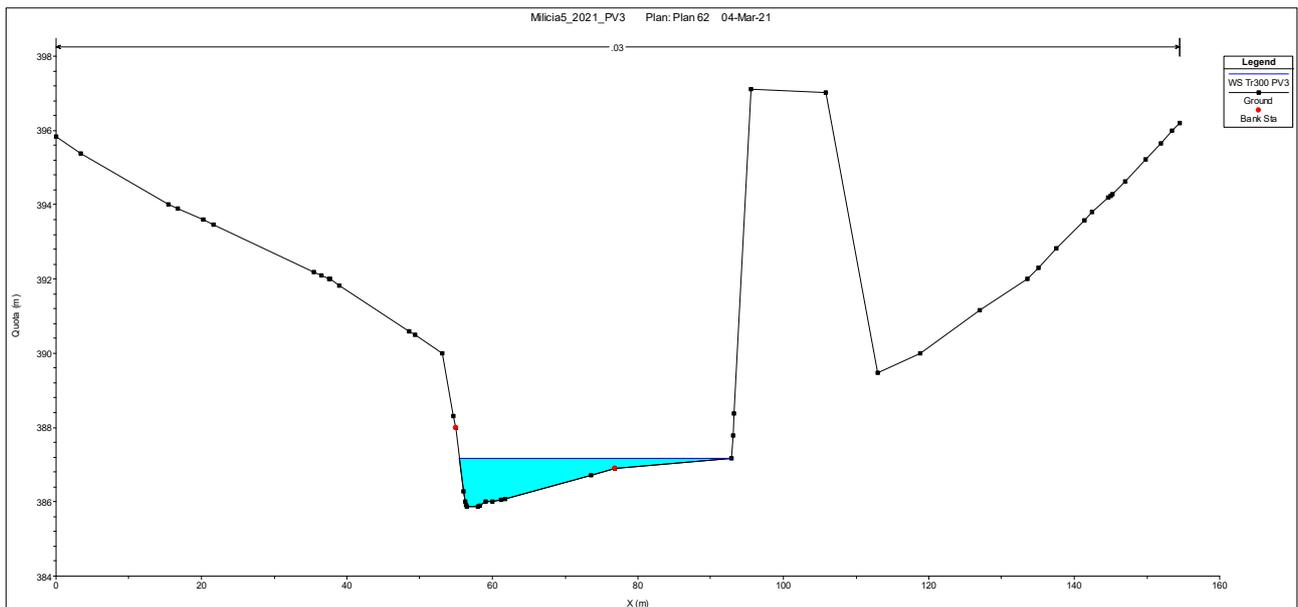
Figura 8 - Sezione modello Hec-Ras 9433.74 – Tr 300 anni

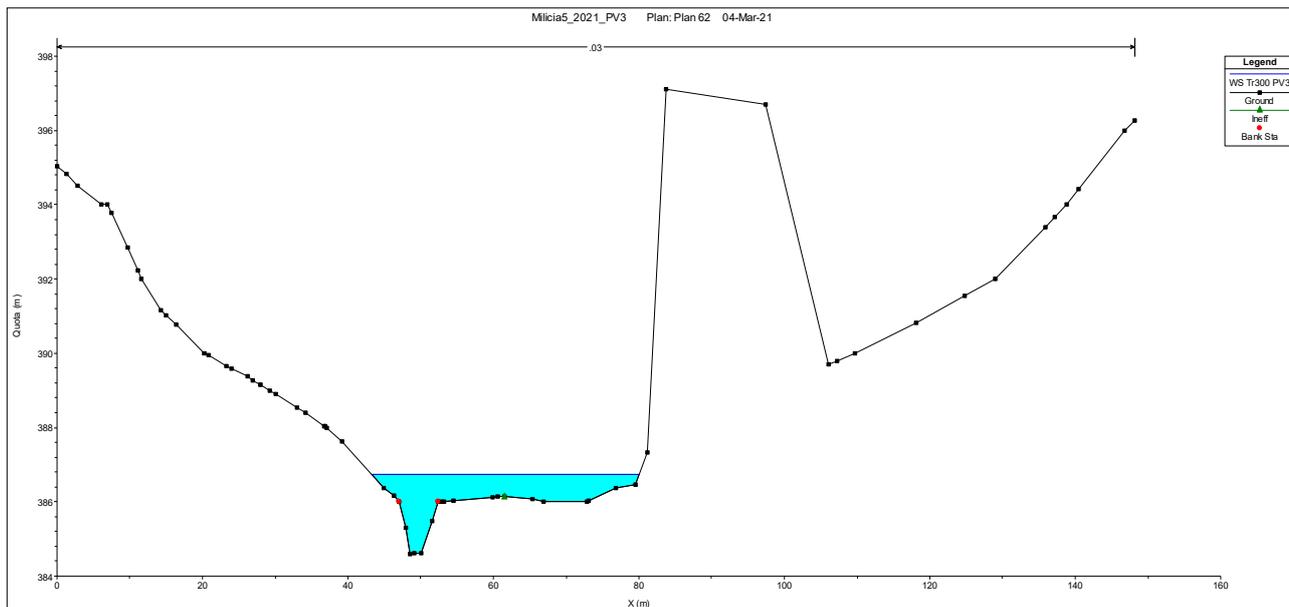
Figura 9 - Sezione modello Hec-Ras 9390.36 – Tr 300 anni

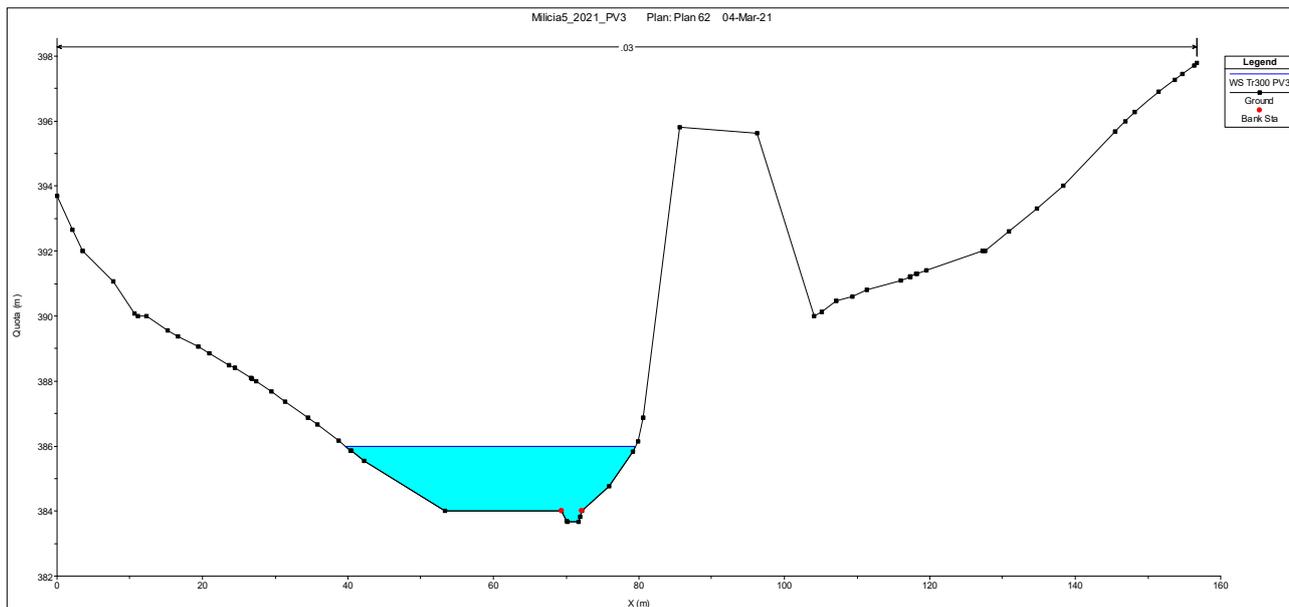
Figura 10 - Sezione modello Hec-Ras 9358.90 – Tr 300 anni

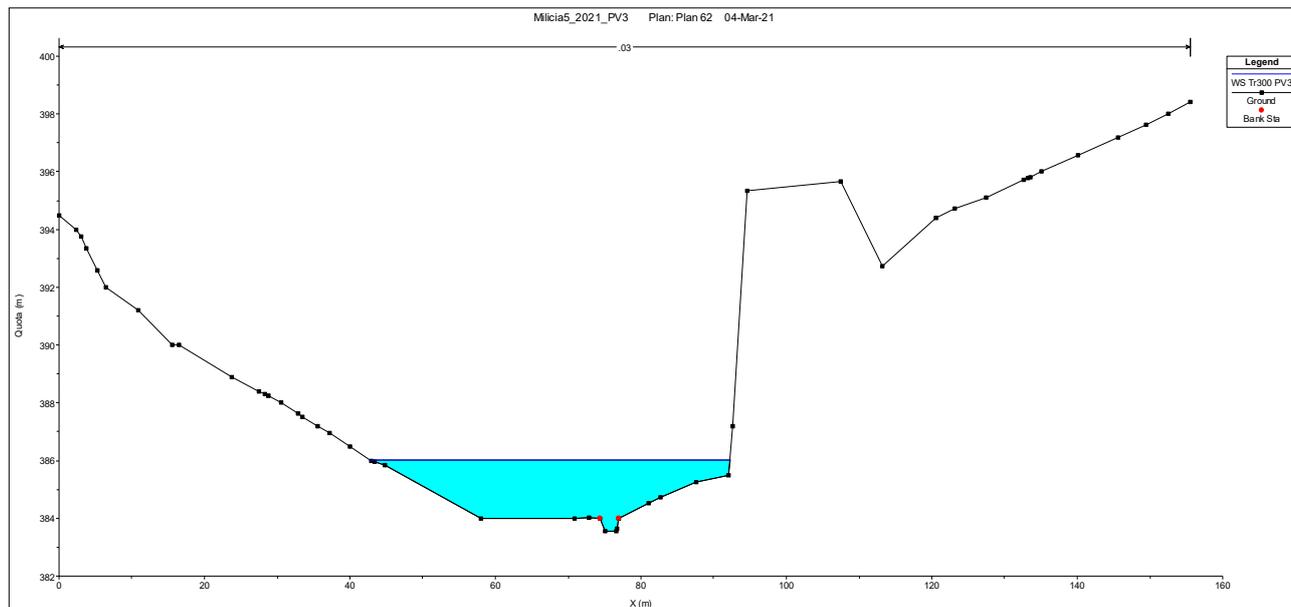
Figura 11 - Sezione modello Hec-Ras 9352.22 – Tr 300 anni

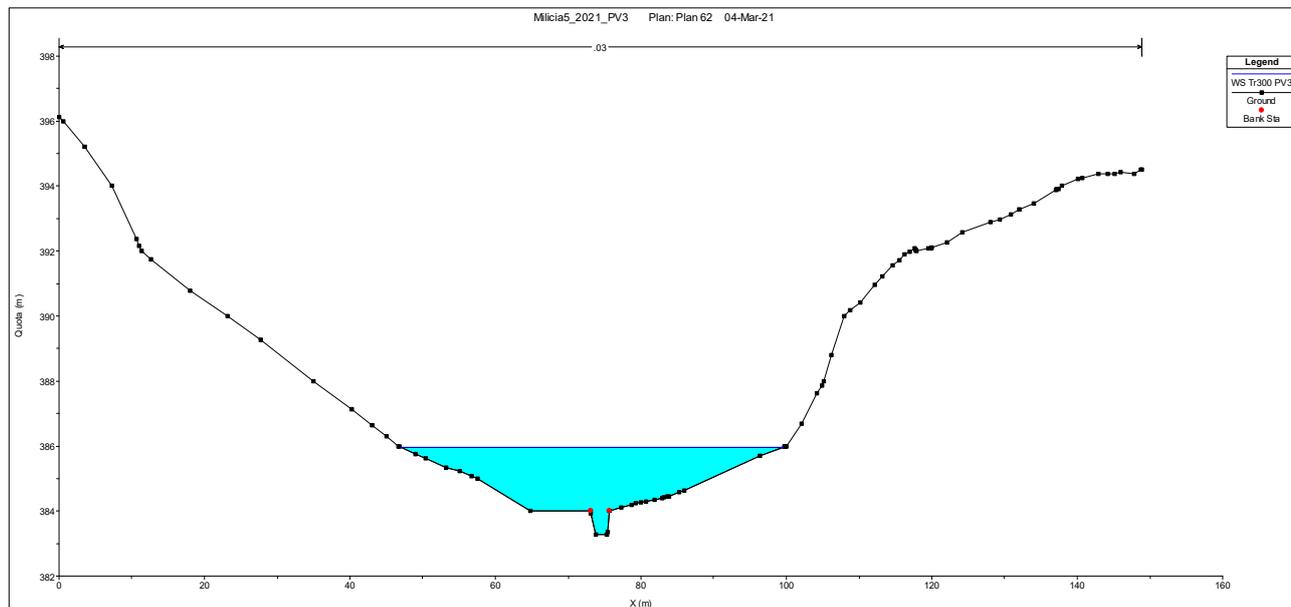
Figura 12 - Sezione modello Hec-Ras 9335.70 – Tr 300 anni

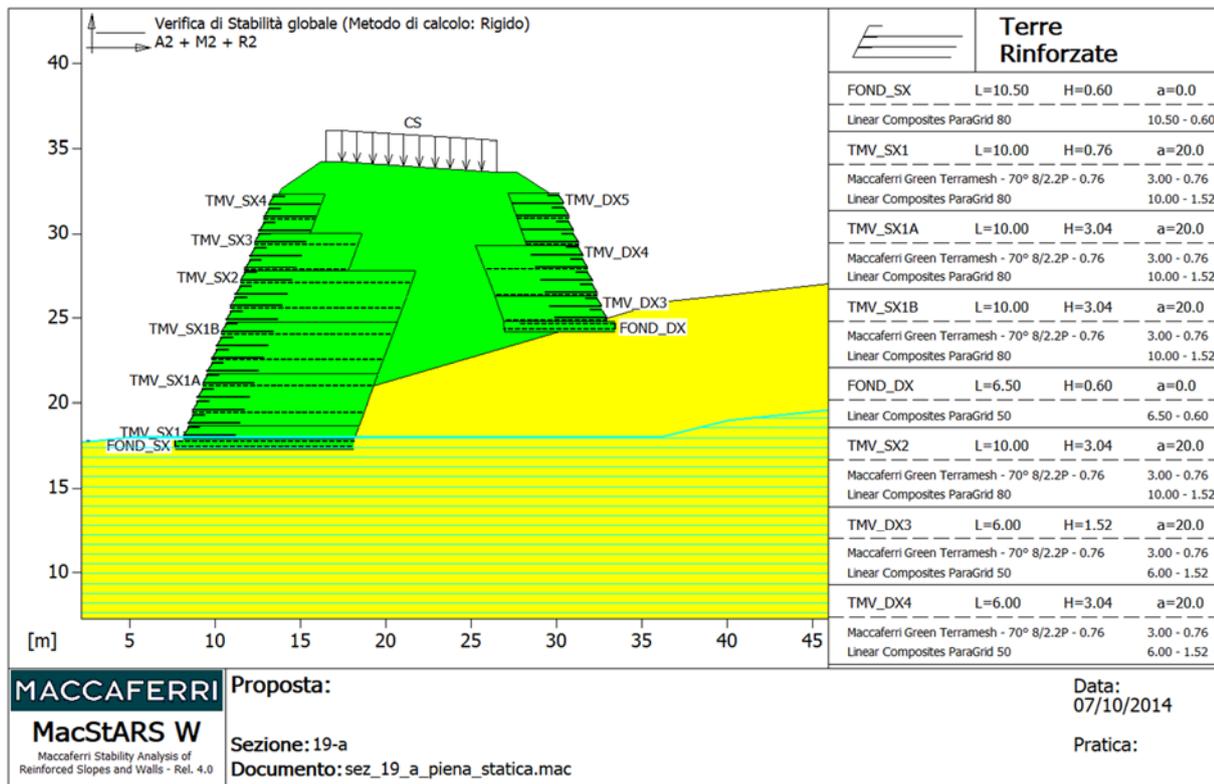
4.1 Sezione 19A

Figura 14 - Geometria di calcolo

- SEZ 19A Livello di falda posto a piano campagna
- SEZ 21A Livello di falda posto a +2 m da quota fondazione (circa 0.70 m sopra il p.c.)

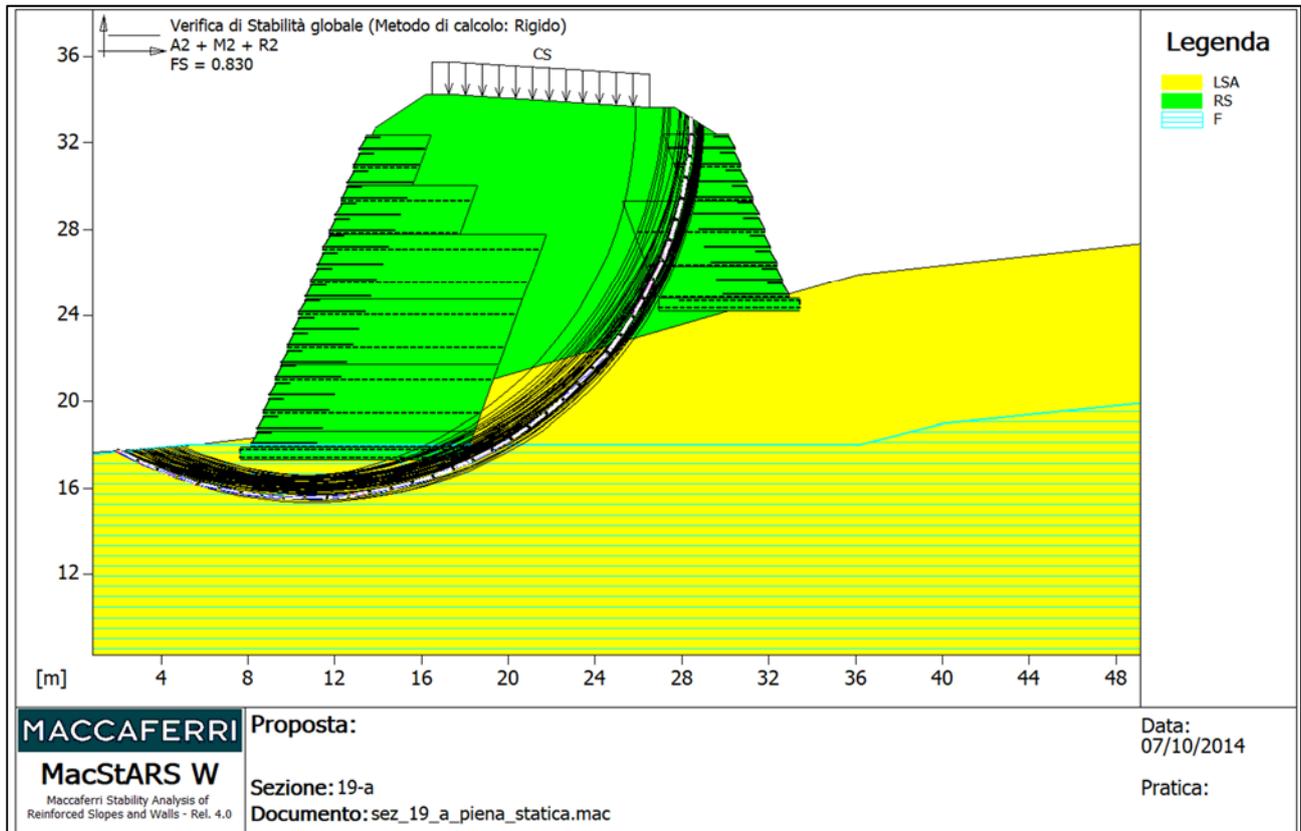
Figura 15 - Verifiche di stabilità globale

Si ricorda che il coefficiente di sicurezza (di fatto un coefficiente di "sovradimensionamento") restituito dalle analisi è già comprensivo del coefficiente di sicurezza minimo di normativa, le opere si ritengono pertanto verificate per valori di $F_s \geq 1$.

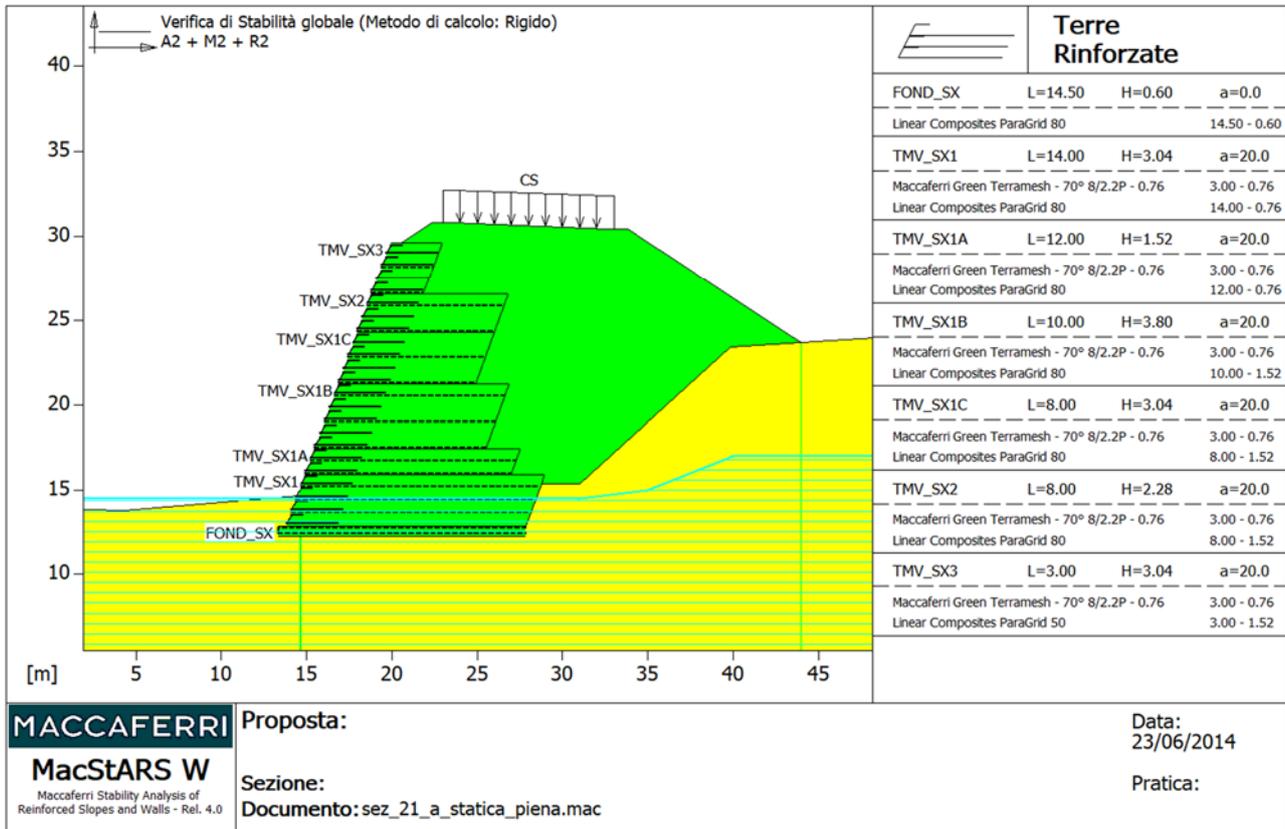
4.2 Sezione 21-A

Figura 16 - Geometria di calcolo

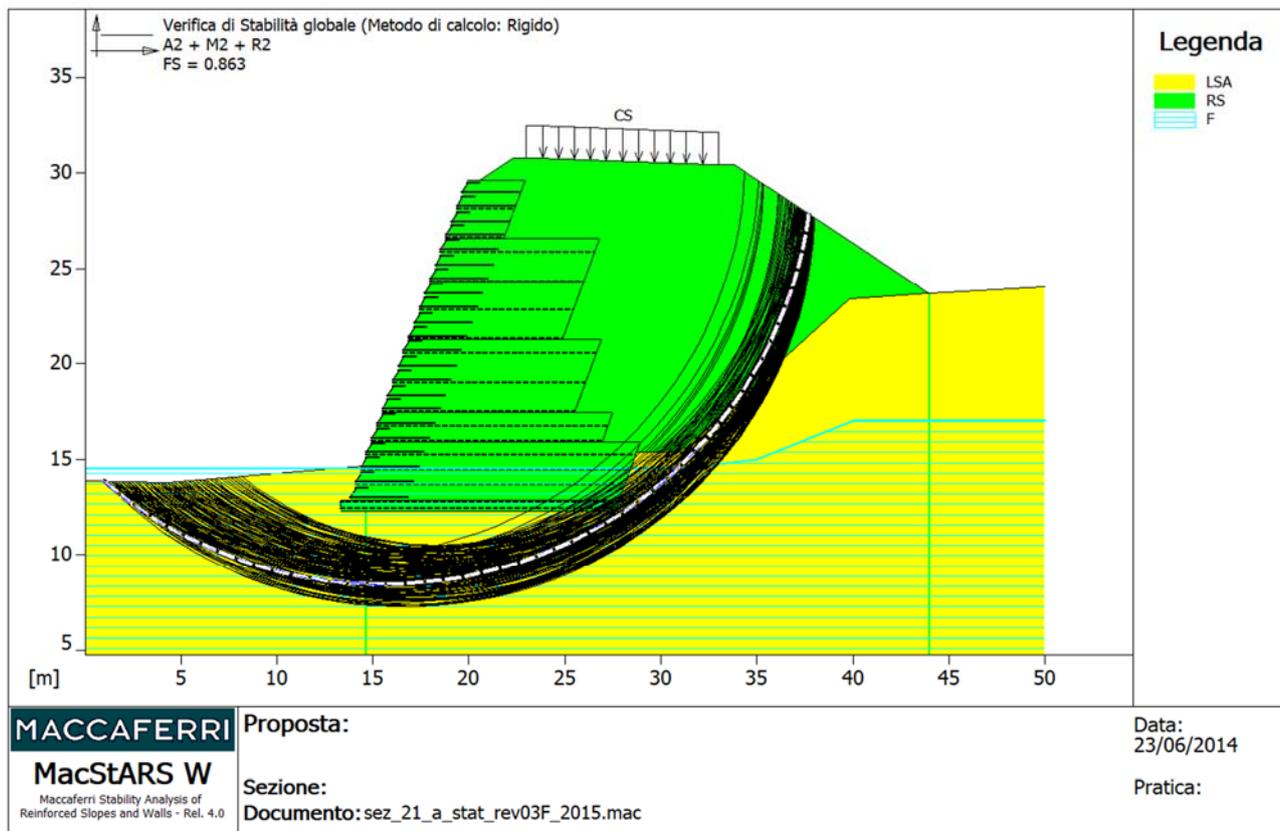
Figura 17 - Risultati verifica di stabilità globale

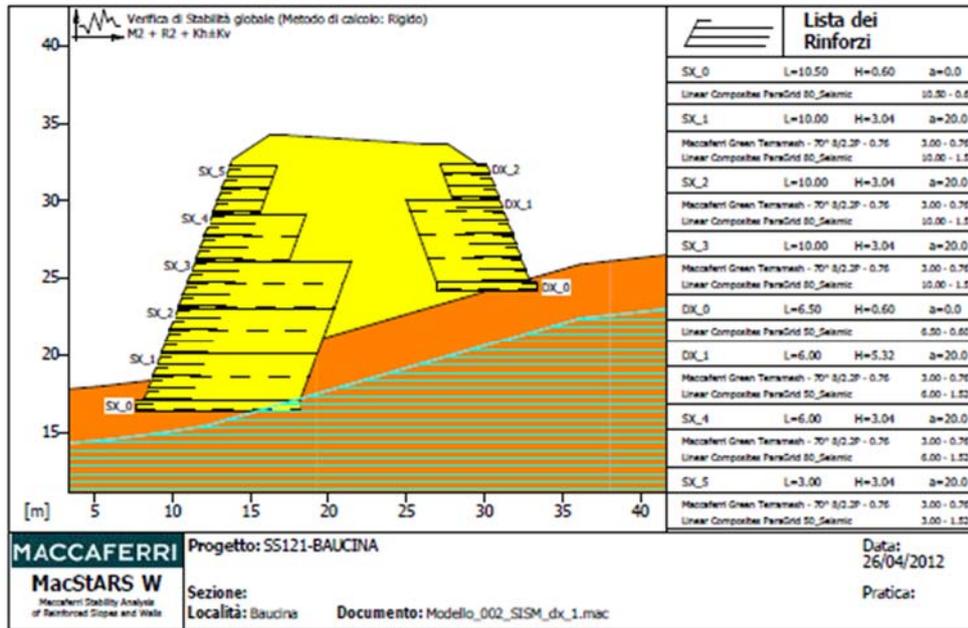
Figura 5. Input di calcolo modello terra rinforzata

Figura 18 – Input di calcolo per verifiche di stabilità -sez 19-A- PEA

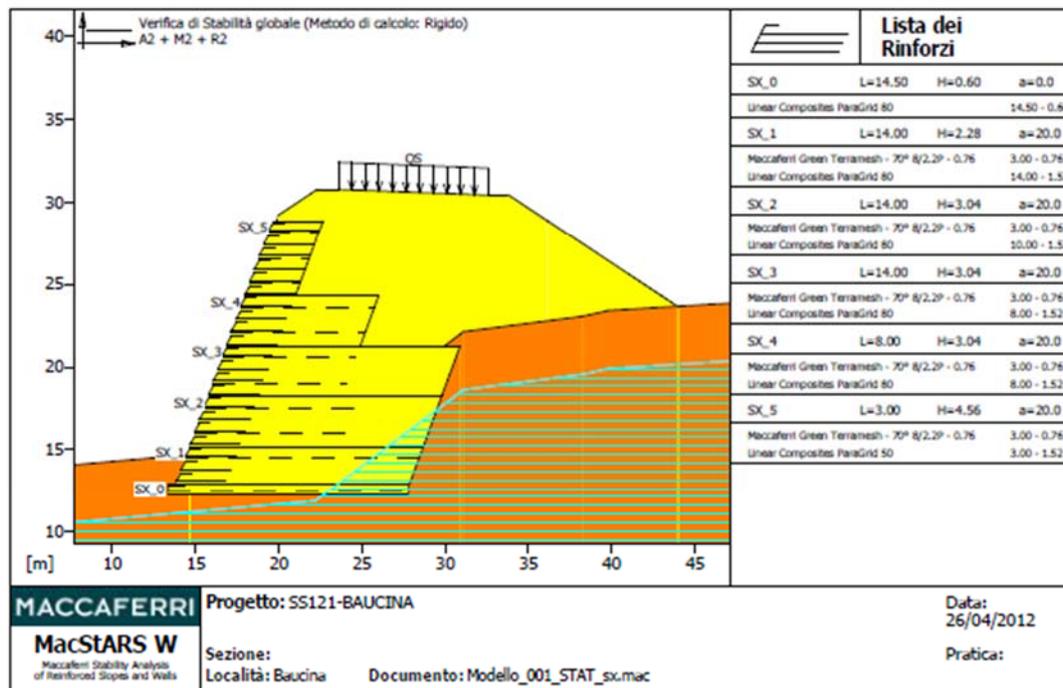
Figura 12. Input di calcolo modello terra rinforzata

Figura 20 – Input di calcolo per verifiche di stabilità -sez 21-A- PEA

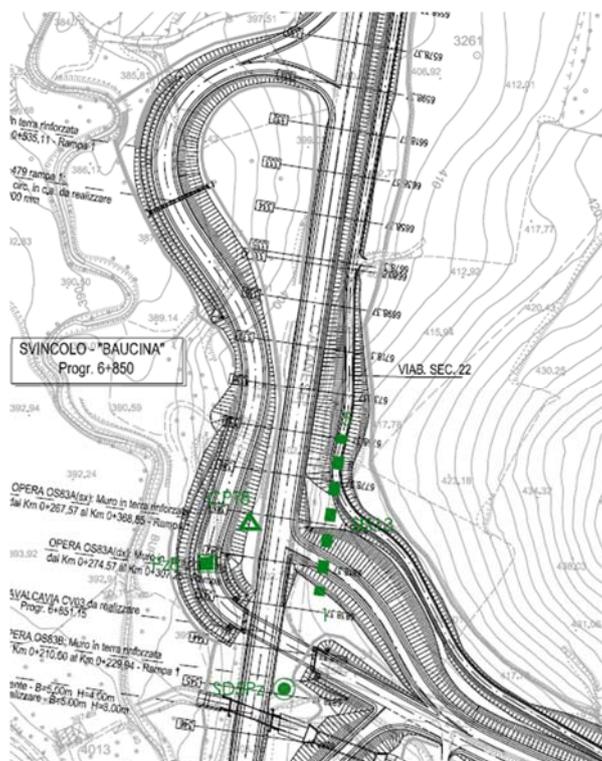
Figura 22 – Stralcio indagini in corrispondenza dell'opera- Campagna 2009-2010

In tali verifiche il livello di falda era posto a -3.5 m da piano campagna, coerentemente alle misure piezometriche disponibili (vedasi ubicazione indagini Figura 22).

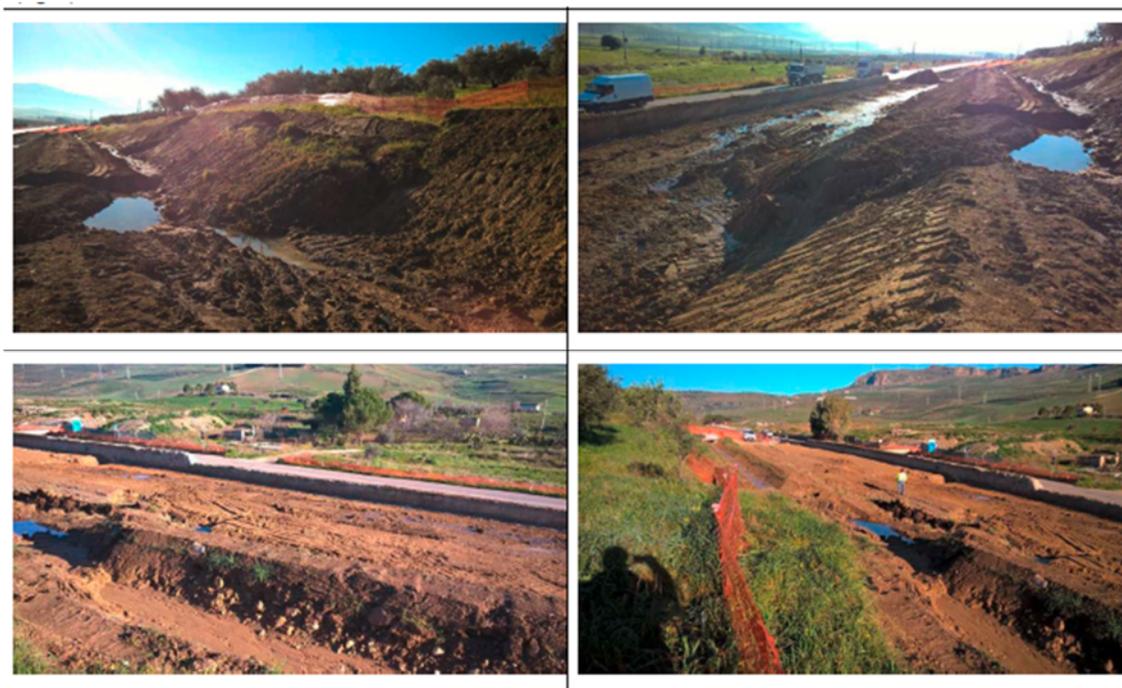
All’interno della citata documentazione, i dissesti sono descritti come fenomeni di instabilità puntuali, accompagnati da visibili ristagni d’acqua. Come è possibile vedere nelle seguenti immagini, i dissesti che hanno condotto alla riconfigurazione dell’opera di sostegno OS140 erano effettivamente fenomeni di scoscendimento di carattere locale, in particolare concentrati in corrispondenza di un paleoalveo nettamente visibile lungo le scarpate.

Figura 1 Esempio delle criticità emerse durante gli sbancamenti preliminari per la realizzazione dell’opera

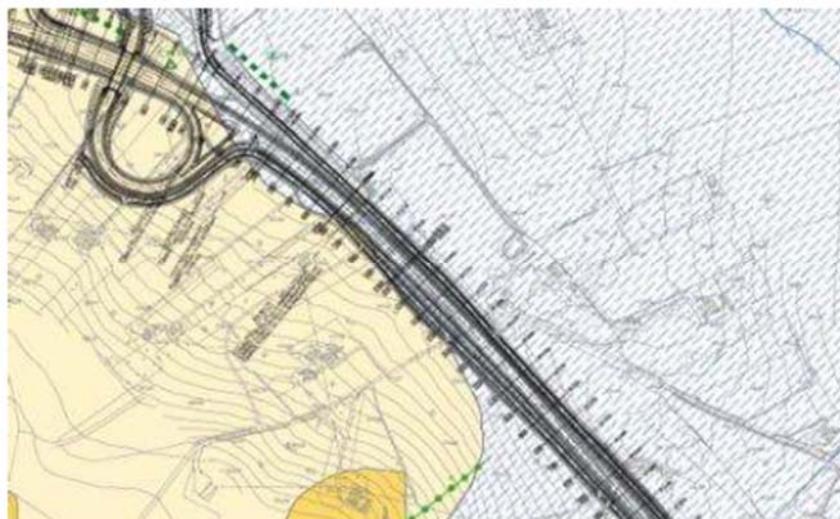
I risultati delle analisi condotte mostrarono che, al momento della redazione del progetto di P.E.A., non erano presenti nell'area dissesti in atto, come anche testimoniato dalle carte geologiche.

Figura 2 Stralcio carta geologica (PEA)

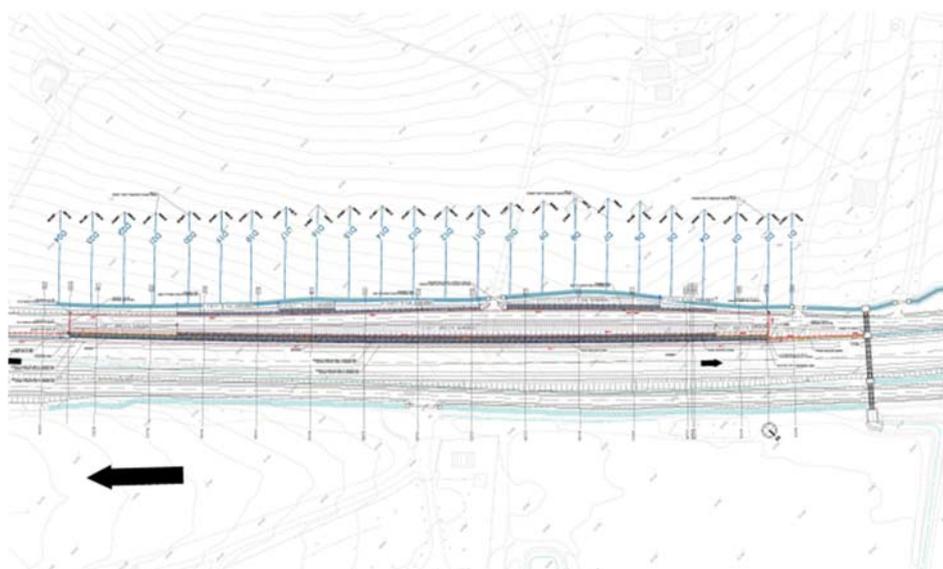
Alla luce di quanto emerso, la nuova soluzione progettuale prevedeva la realizzazione di un muro in gabbioni di altezza variabile e l'inserimento di un'ulteriore gabbionata al piede della scarpata lato monte della viabilità secondaria VS35. Tale configurazione era corredata dalla realizzazione di aste di trincee drenanti, aventi profondità massima di 4 m e lunghezza di 35 m, parallele alla direzione di massima pendenza del versante, con recapito nella trincea disposta parallelamente all'asse stradale. Al fine di garantire il drenaggio a tergo della gabbionata di valle era inoltre prevista la messa in opera di un'ulteriore tubazione drenante, disposta parallelamente all'asse principale.

Figura 3 Stralcio planimetrico configurazione con trincee drenanti lungo il pendio

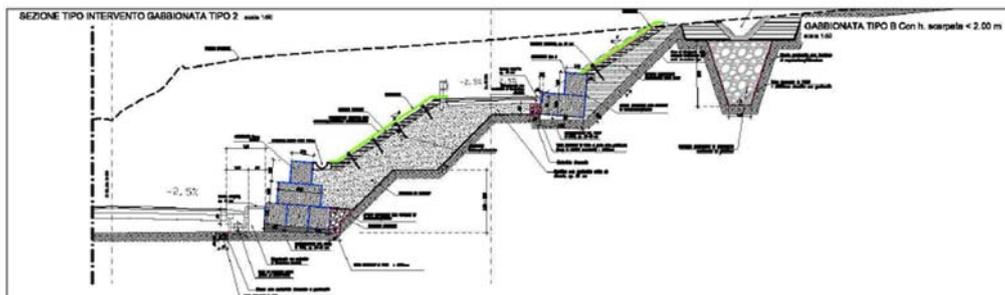
Figura 4 Sezione tipo P.V.T.2 – Agosto 2017

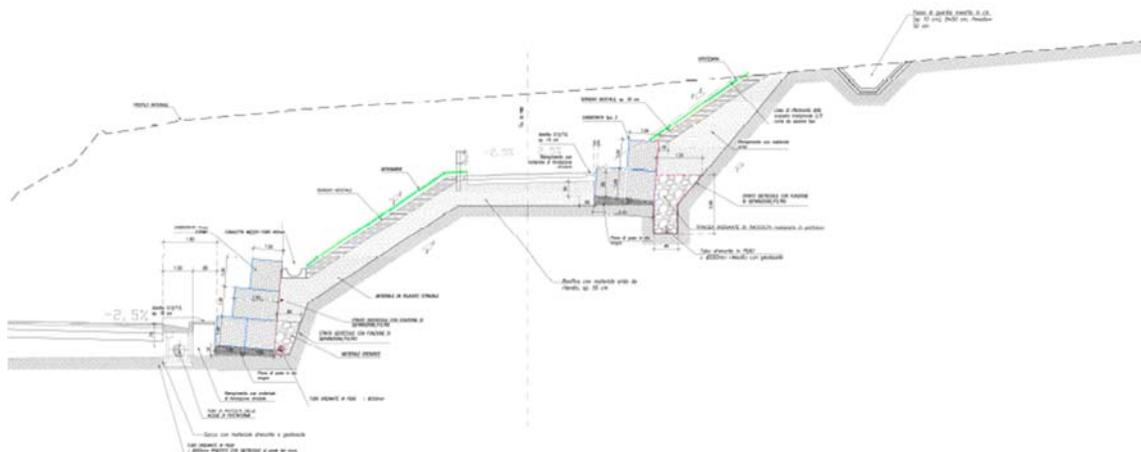
Figura 5 Configurazione di P.V.T.2 approvata per l'opera OS140

Nella nuova configurazione progettuale le trincee disposte trasversalmente all’asse stradale furono eliminate e fu previsto l’inserimento di una trincea drenante posta a tergo della gabbionata di monte in luogo della trincea posta al di sotto del fosso di guardia (vedasi Figura 5).
